## Notitie

**Contactpersoon** [REDACTED] en [REDACTED]  
**Datum** 20 februari 2025  
**Kenmerk** N002-1298090CMG-V01-sss-NL

## Addendum bij Eindonderzoek bodem AkzoNobel Groot-Ammers

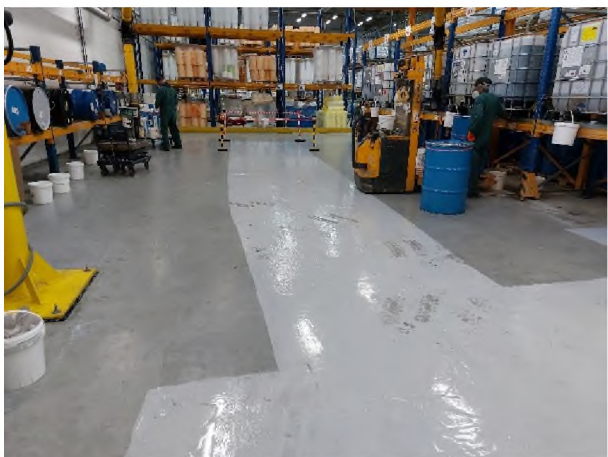
Fotonummer: 2  
Omschrijving: Bij de losplaats oplosmiddelen is de onthechting van de voegvullingsmassa hersteld.

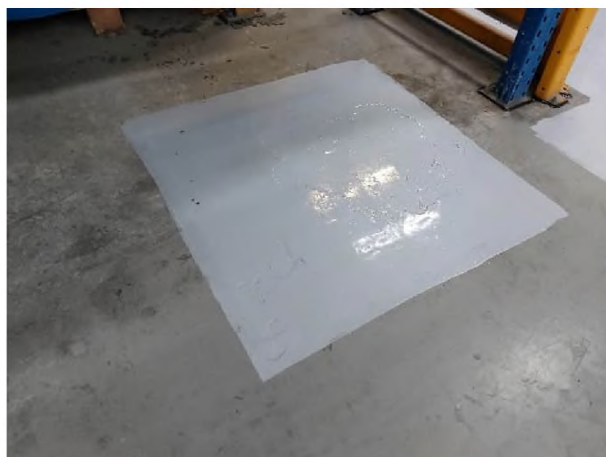
Fotonummer: 3  
Omschrijving: Bij de Tapperij (gebouw 40) zijn de onthechting van de coating en de mechanische schades hierin hersteld.

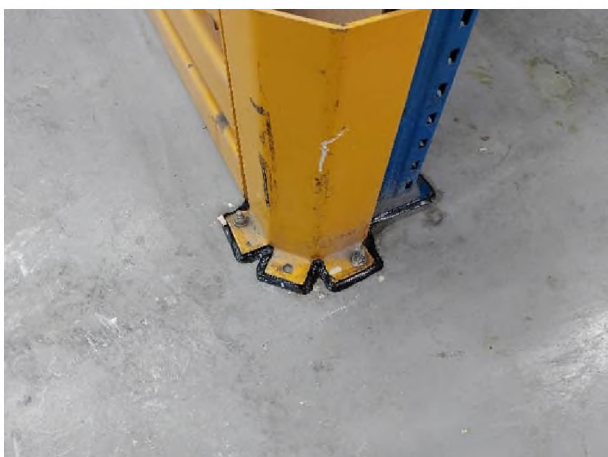
Fotonummer: 4  
Omschrijving: Bij de Tapperij (gebouw 40) zijn de onthechting van de coating en de mechanische schades hierin hersteld.

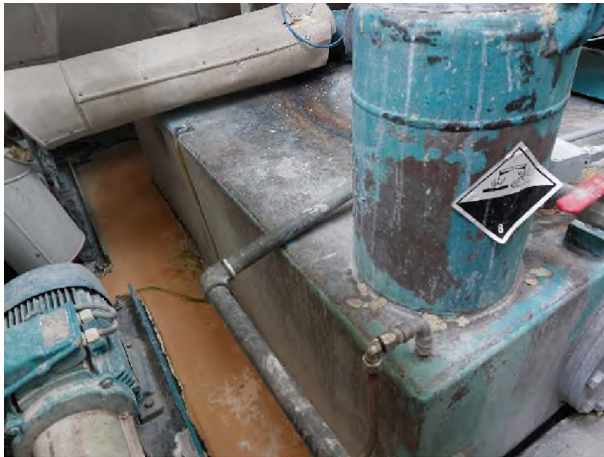
Fotonummer: 6  
Omschrijving: Bij de wasplaats voor tanks is de onthechting van de voegvullingsmassa hersteld.

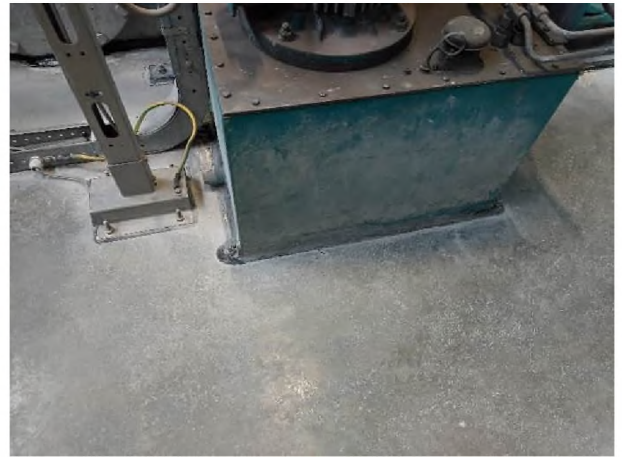
Fotonummer: 7  
Omschrijving: Het nader onderzoek gebied is geïnspecteerd en hierin geen gebreken geconstateerd.

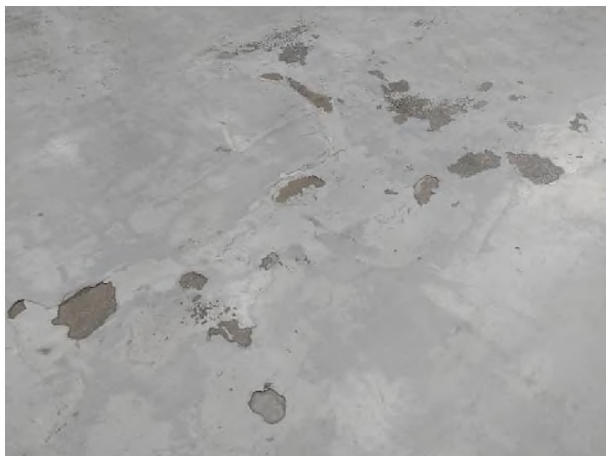
| Nummer | Resultaat | Gebrek/<br>Onvolkomenheid | Herstelmaat-<br>regel | Opmerkingen |
|---|---|---|---|---|
| T-1 | X | Plaatselijk onthechting van de coating. | A1g | Circa 30% van de coating is onthecht of heeft mechanische schade. |

Fotonummer: 2  
Omschrijving: Onthechting/ mechanische schade van de coating.

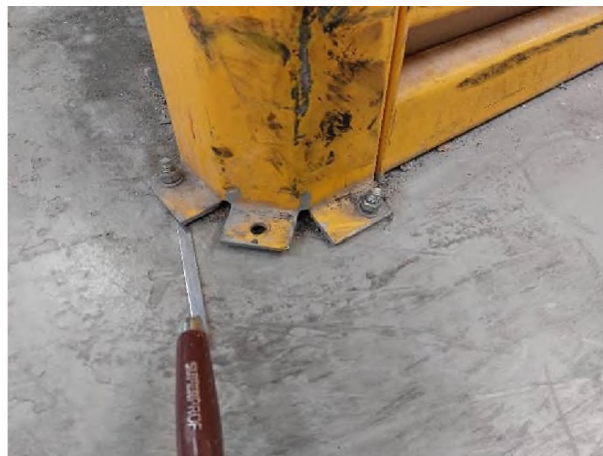
| Nummer | Resultaat | Gebrek/<br>Onvolkomenheid | Herstelmaat-<br>regel | Opmerkingen |
|---|---|---|---|---|
| T-2 | X | Plaatselijk mechanische schade. | A1g | Circa 30% van de coating is onthecht of heeft mechanische schade. |

Fotonummer: 3  
Omschrijving: Onthechting/ mechanische schade van de coating.

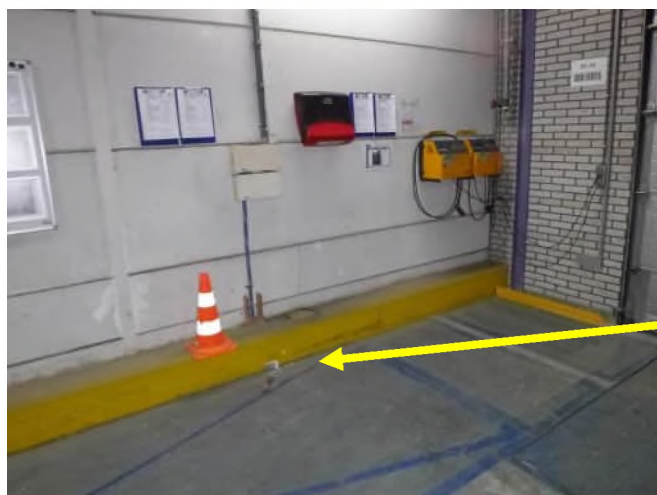
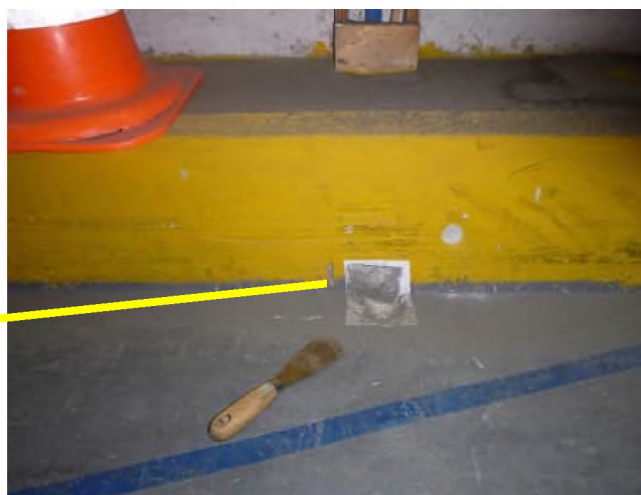
Fotonr.: 1

Gebrek: Gat in betonrand.

Gebrek: Detail van foto 1.

Hersteladvies: Gat afdichten met een kunsthars gebonden reparatiemortel of een blijvend elastische voegvulling (1 stuks).

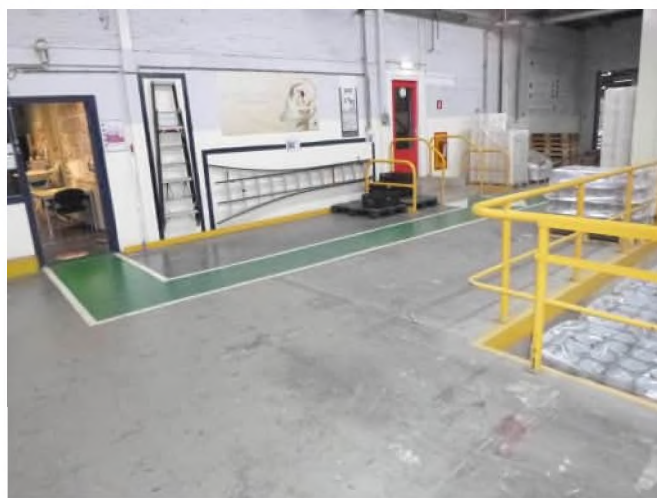
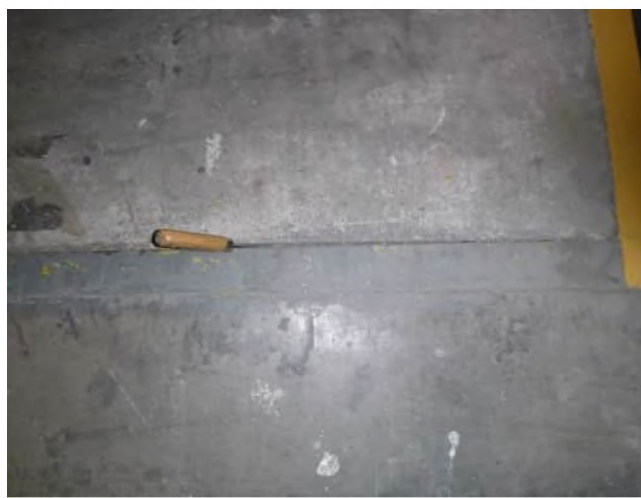
Fotonr.: 3

Gebrek: Stortnaad in betonvloer niet afgedicht.

Gebrek: Detail van foto 3.

Hersteladvies: Stortnaad opslipen en afdichten met een blijvend elastische voegvulling (ca. 5 m1).

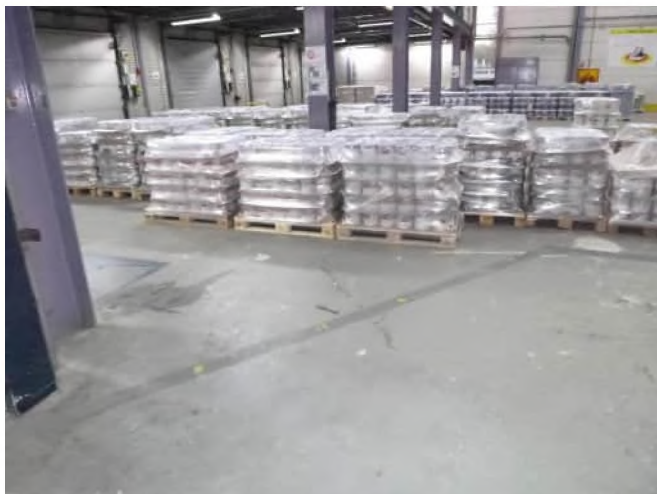
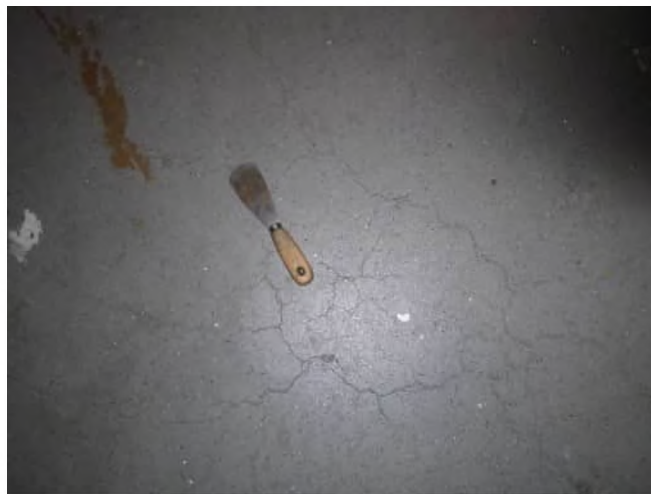
Fotonr.: 5

Gebrek: Plaatselijk lichte scheurvorming/craquelé in de betonvloer.

Gebrek: Detail van foto 5.

Hersteladvies: De scheurvorming/craquelé vormt geen risico voor de (vloestof)kerendheid en herstel is niet nodig.

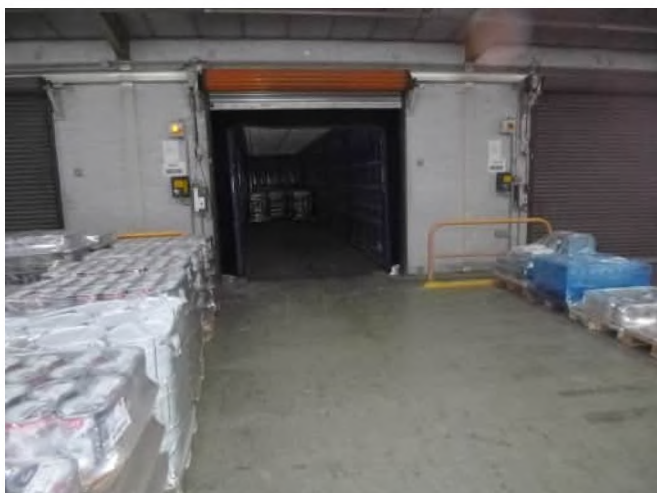
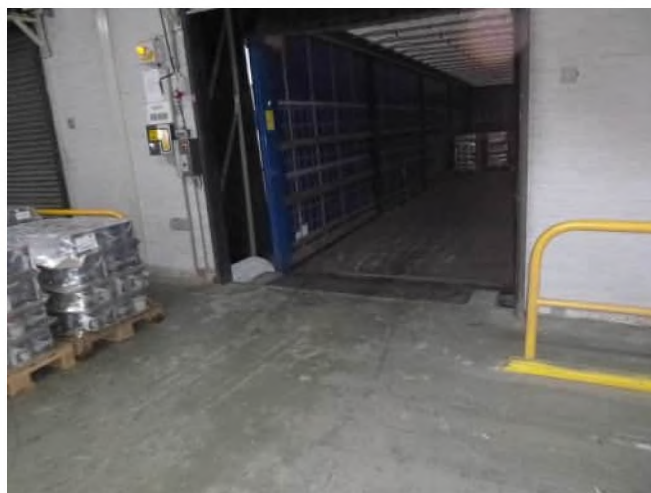
Fotonr.: 7

Gebrek: Ter plaatse van de losdocks kunnen (mors)vloeistoffen ongehinderd van de voorziening afstromen.

Gebrek: Detail van foto 7.

Hersteladvies: Voorzieningen treffen om eventuele spills tijdig te kunnen opruimen.

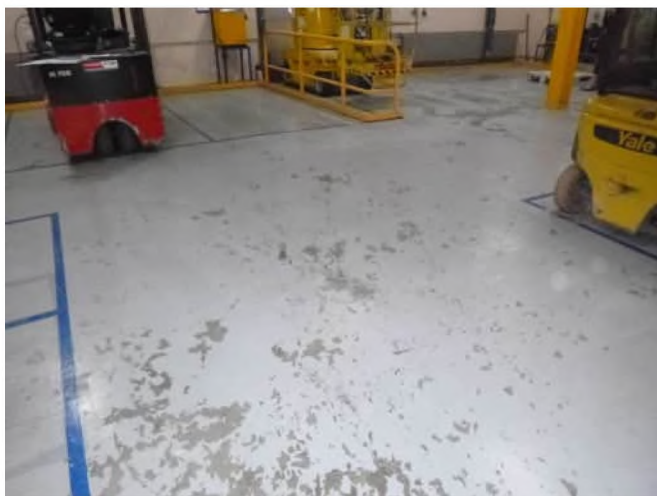
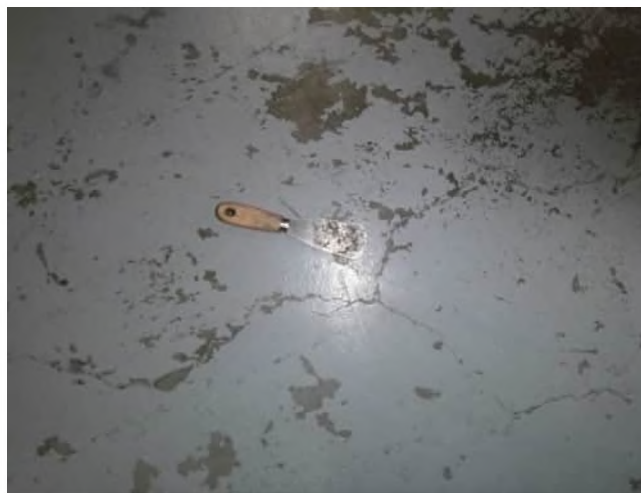
Fotonr.: 1

Gebrek: Verspreid over de acculaadruimte is lichte scheurvorming/craquelé geconstateerd.

Gebrek: Detail van foto 1.

Hersteladvies: De schade vormt geen direct risico voor de (vloeistof)kerendheid van de voorziening, herstel is vooralsnog niet nodig.

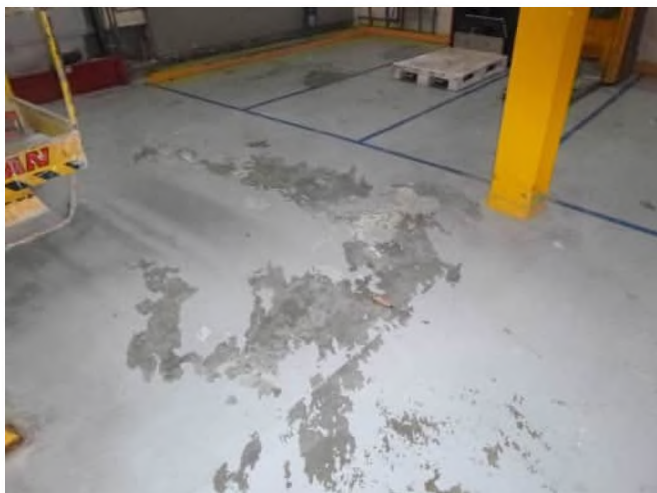
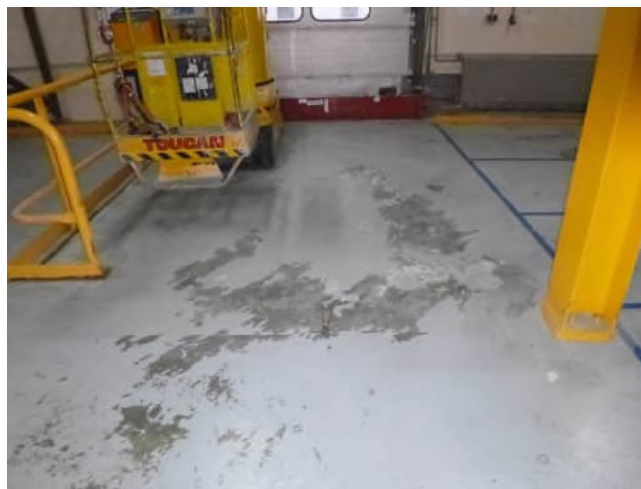
Fotonr.: 3

Gebrek: Verspreid over de acculaadruimte zijn diverse mechanische schade in de coating geconstateerd.

Gebrek: Idem foto 3.

Hersteladvies: De schade vormt geen direct risico voor de (vloeistof)kerendheid van de voorziening, herstel is vooralsnog niet nodig.

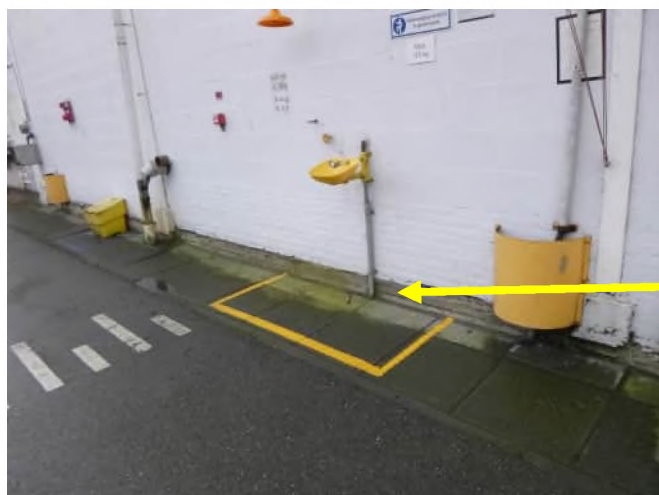
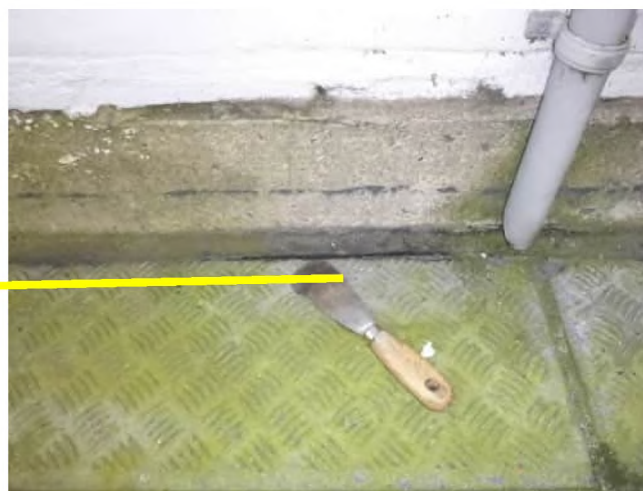
Fotonr.: 1

Gebrek: Plaatselijk onthechte voegvulling in strook met betontegels.

Gebrek: Detail van foto 1.

Hersteladvies: Onthechte voegvulling vervangen (totaal 7 stuks).

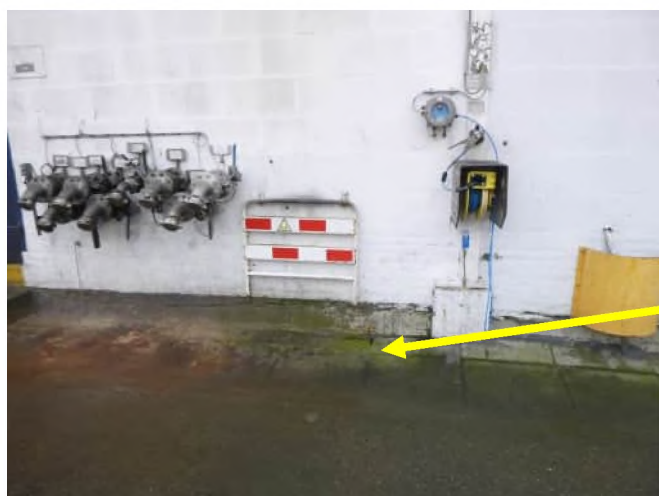
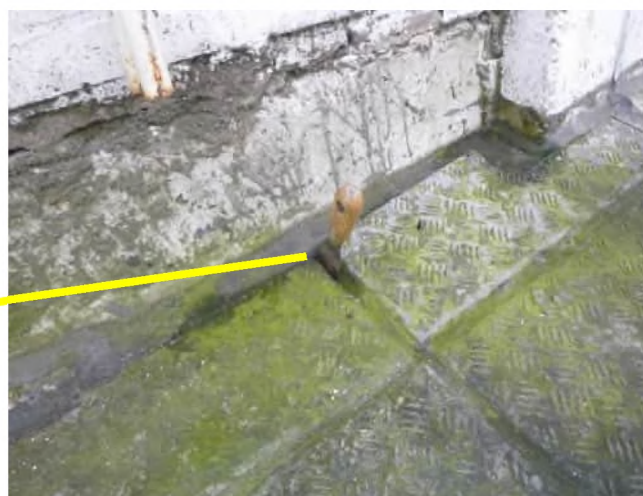
Fotonr.: 3

Gebrek: Idem foto 1.

Gebrek: Detail van foto 3.

Hersteladvies: Idem foto 1.

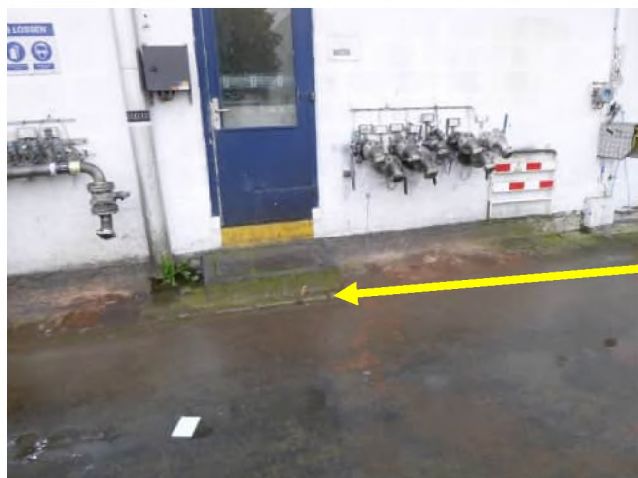
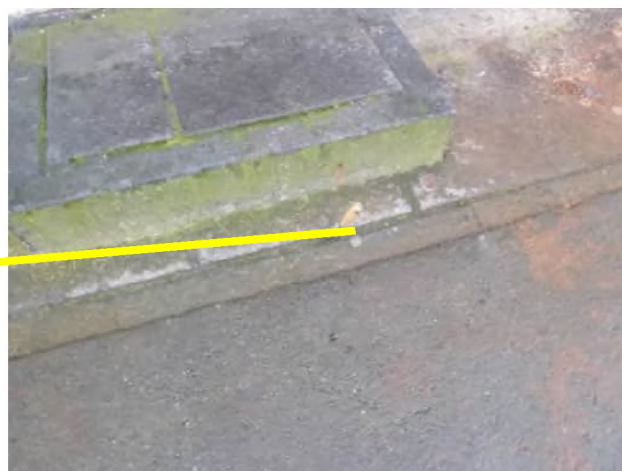
Fotonr.: 5

Gebrek: Idem foto 1.

Gebrek: Detail van foto 5.

Hersteladvies: Idem foto 1.

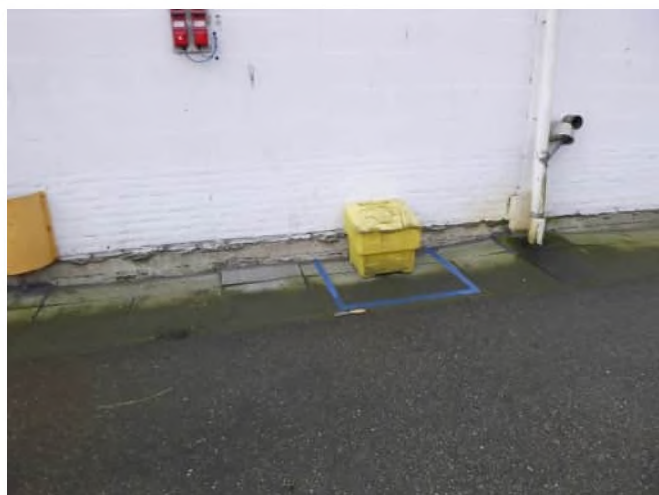
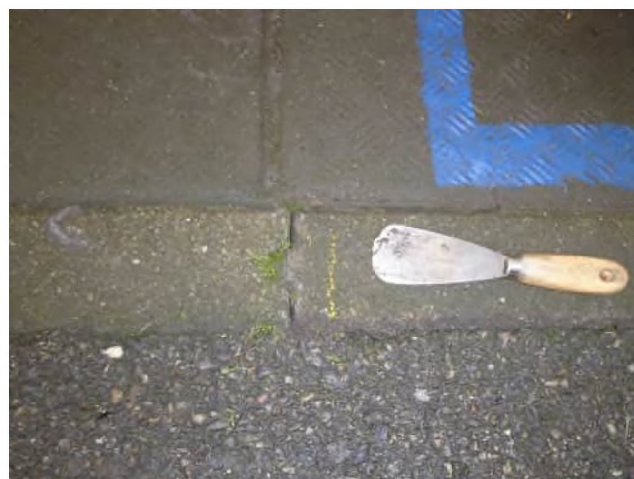
Fotonr.: 7

Gebrek: Plaatselijk ontbreekt bij de betonbanden een afdichting van de stootvoegen of is de voegvulling onthecht.

Gebrek: Detail van foto 7.

Hersteladvies: Stootvoegen (opnieuw) afdichten met een blijvend elastische voegvulling (totaal ca. 10 stuks).

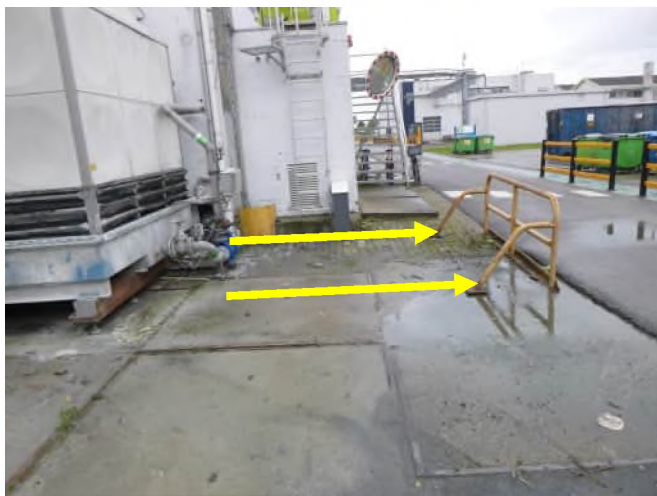
Fotonr.: 1

Gebrek: Afschot van betonplaten naar terreinverharding (asfalt).

Hersteladvies: Zie algemeen advies.

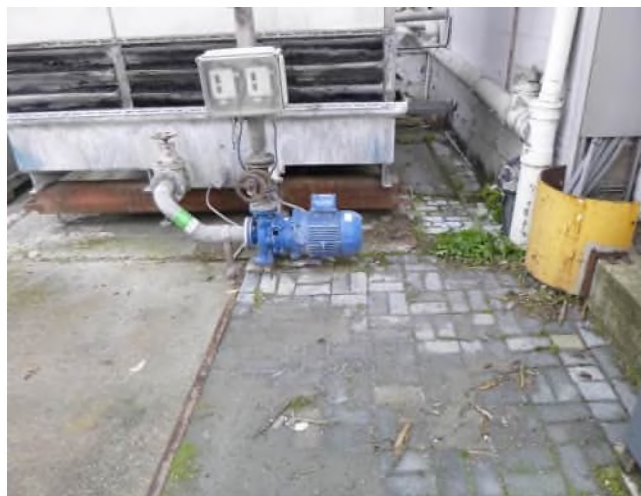
Fotonr.: 2

Gebrek: Open verharding van betonstraatstenen.

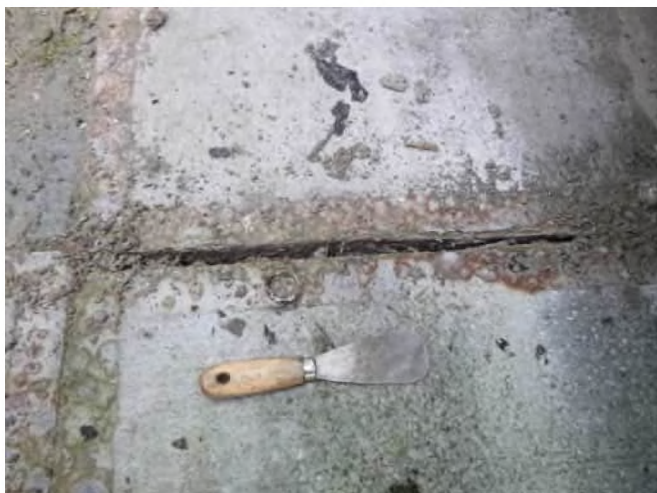
Fotonr.: 3

Gebrek: Niet afgedichte voegen tussen betonplaten.

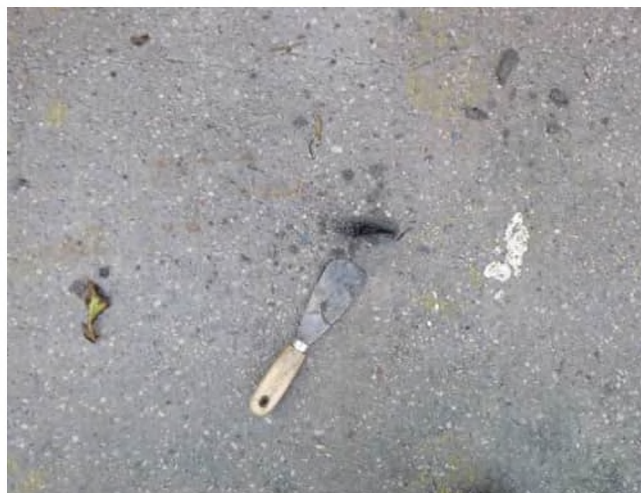
Fotonr.: 4

Gebrek: Niet afgedichte hijsogen in betonplaten.

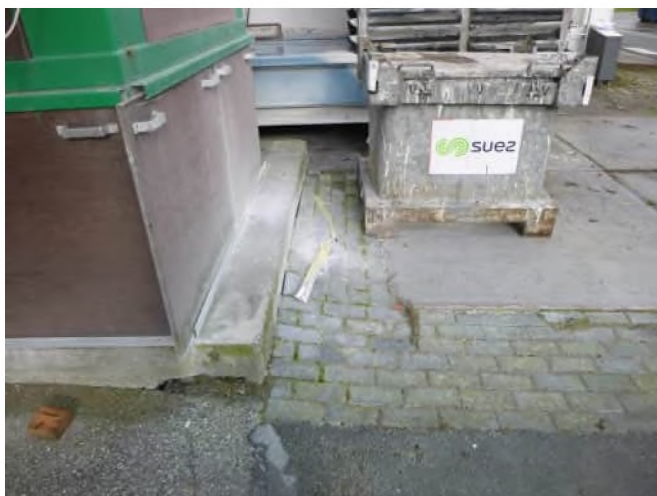
Fotonr.: 5

Gebrek: Open verharding van betonstraatstenen.

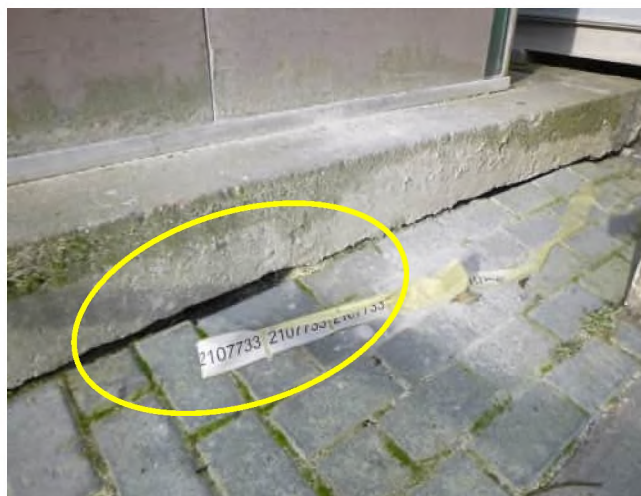
Fotonr.: 6

Gebrek: Open aansluiting (gat) onder betonfundatie.

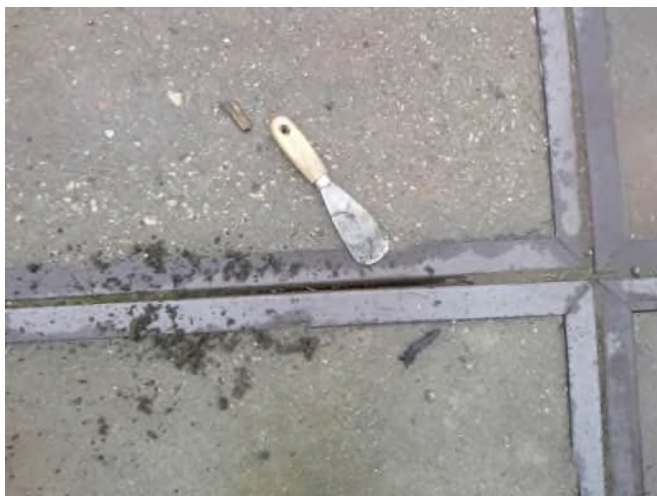
Fotonr.: 1

Gebrek: Voegen tussen betonplaten niet afgedicht.

Hersteladvies: Zie algemeen advies.

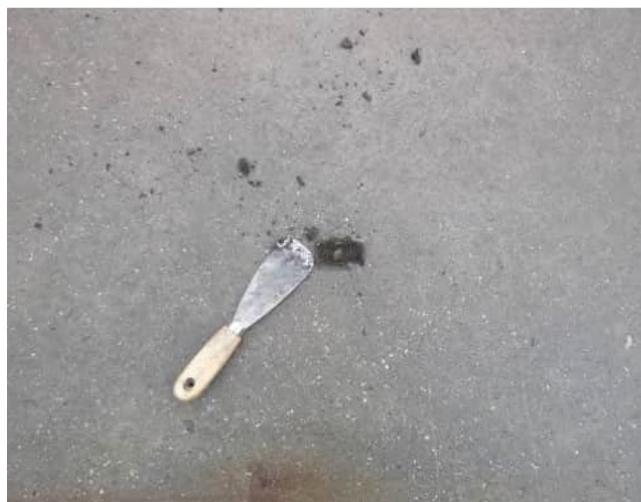
Fotonr.: 2

Gebrek: Hijsogen in betonplaten niet afgedicht.

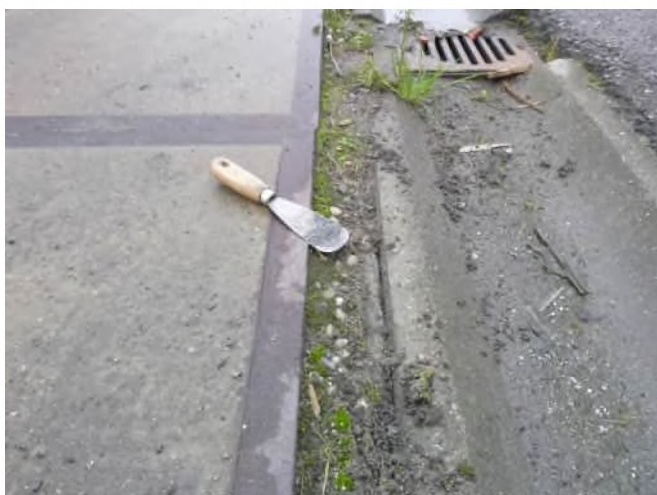
Fotonr.: 3

Gebrek: Aansluitingen van betonband en molgoot niet afgedicht.

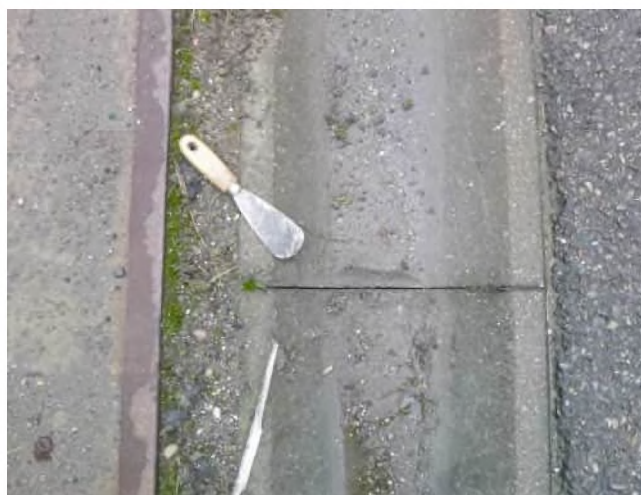
Fotonr.: 4

Gebrek: Stootvoegen in molgoot niet afgedicht.

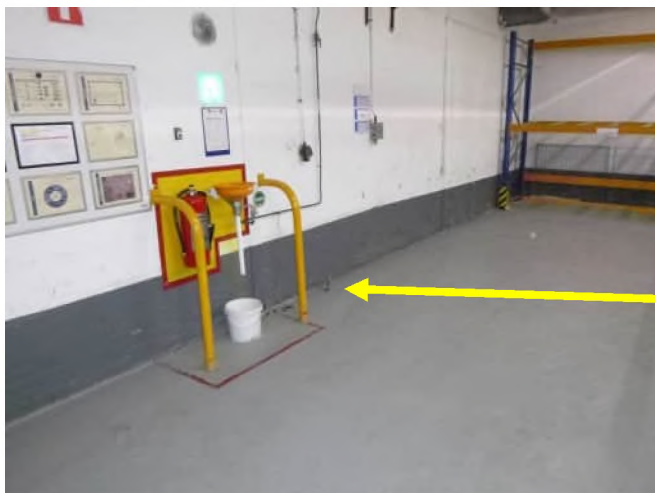
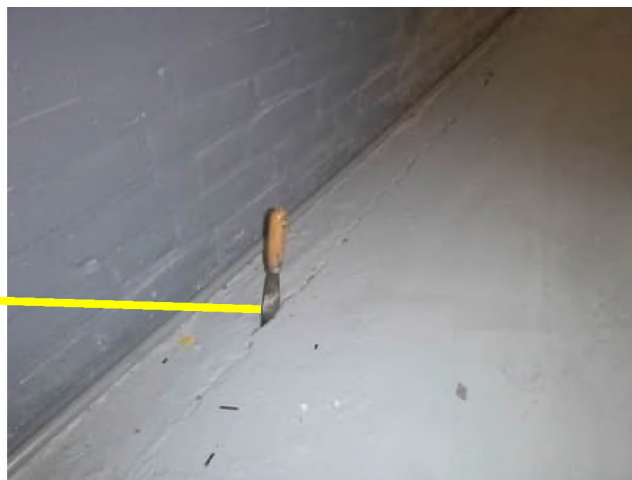
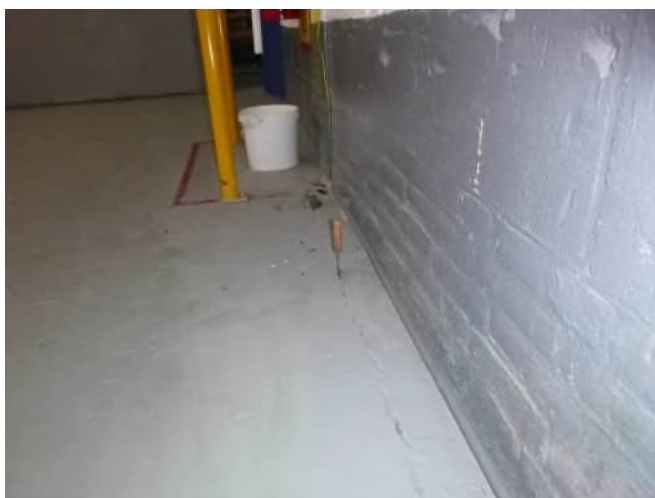
Fotonr.: 1

Gebrek: Scheur/stortnaad in betonvloer gedeeltelijk overlaagd met coating.

Gebrek: Detail van foto 1.

Hersteladvies: Scheur/stortnaad opslippen en afdichten met een blijvend elastische voegvulling (ca. 10 m1).

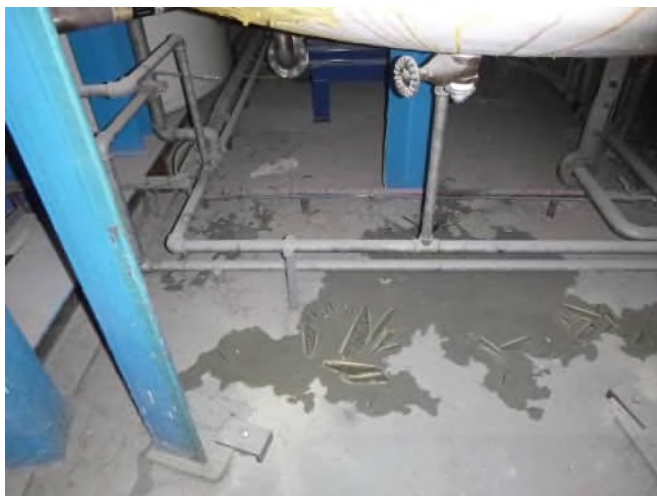
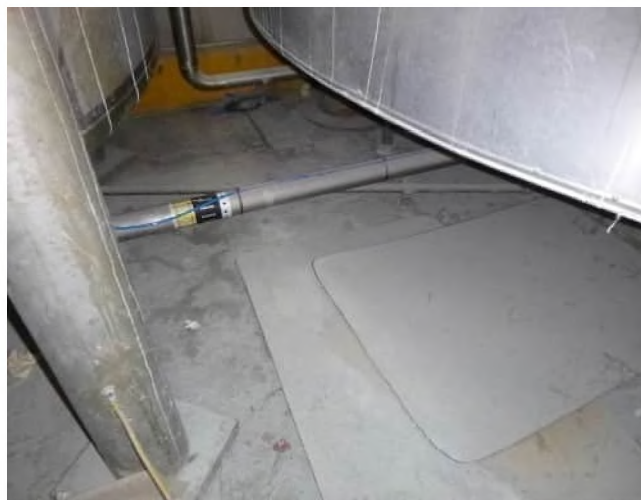
Fotonr.: 1

Gebrek: Tijdens de controle was de voorziening sterk vervuild en slechts gedeeltelijk inspecteerbaar. Op de zichtbare delen zijn geen gebreken of onvolkomenheden geconstateerd.

Gebrek: Idem foto 1.

Hersteladvies: De voorziening bij de volgende controle vooraf grondig reinigen.

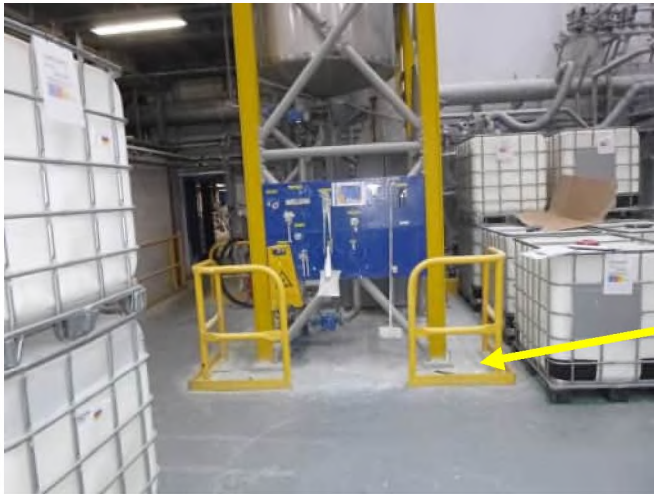
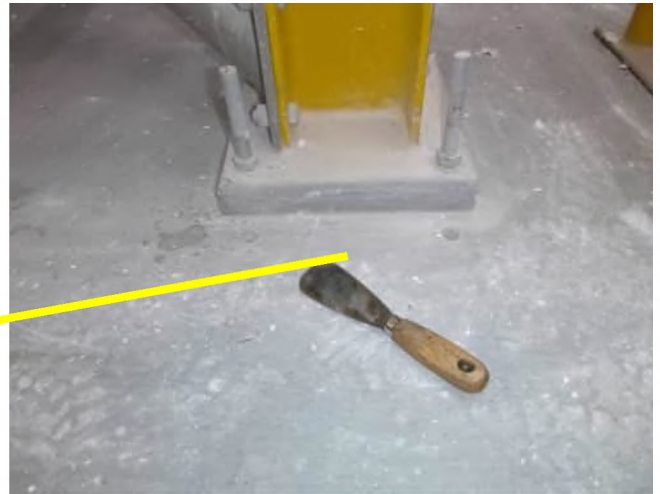
Fotonr.: 1

Gebrek: Boorgaten in betonvloer.

Gebrek: Detail van foto 1.

Hersteladvies: Boorgaten afdichten met een blijvend elastische voegvulling (2 stuks).

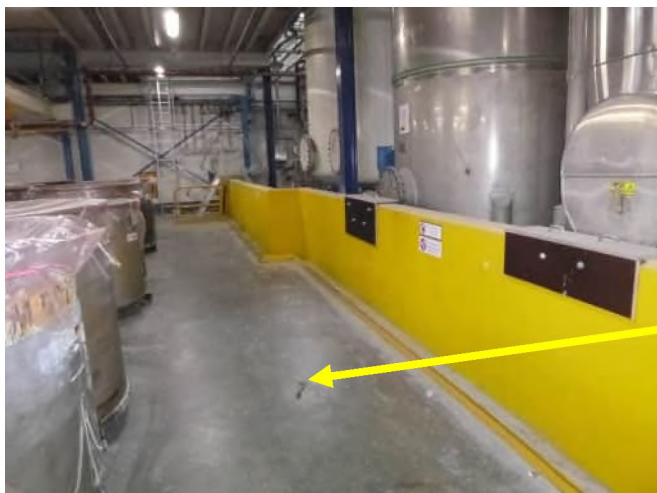
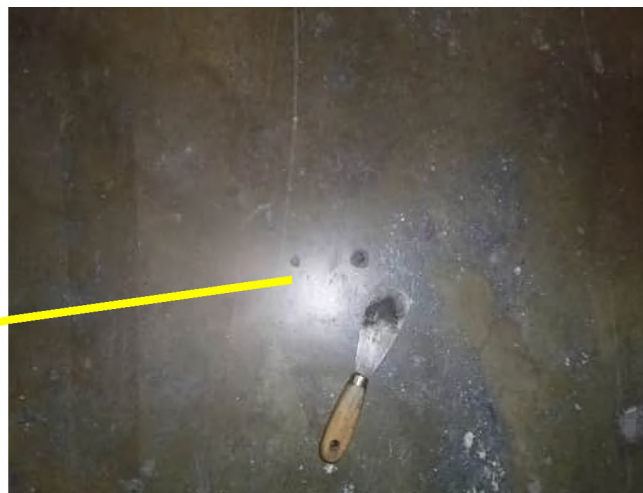
Fotonr.: 1  
Gebrek: Boorgaten in betonvloer nabij bindmiddelen tanks.

Fotonr.: 2  
Gebrek: Detail van foto 1.

Hersteladvies: Boorgaten afdichten met een blijvend elastische voegvulling (ca. 11 stuks).

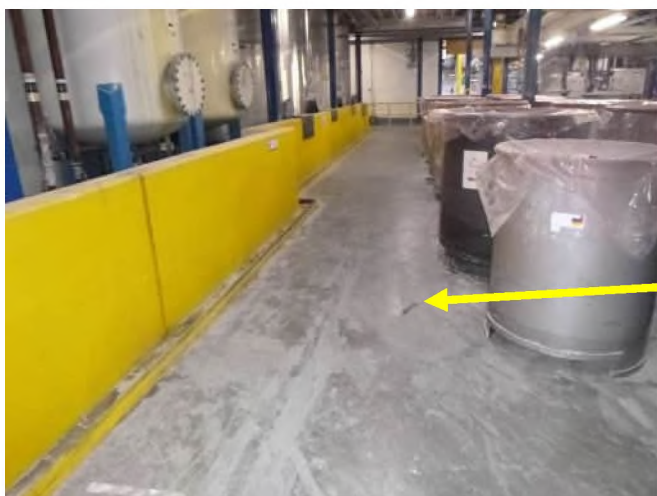
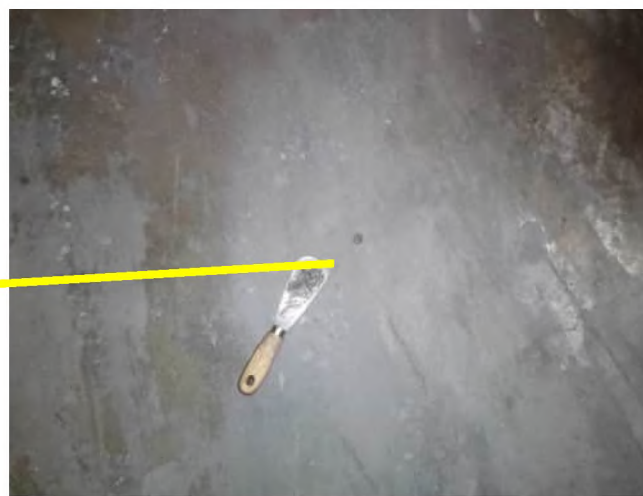
Fotonr.: 3  
Gebrek: Idem foto 1.

Fotonr.: 4  
Gebrek: Detail van foto 3.

Hersteladvies: Idem foto 1.

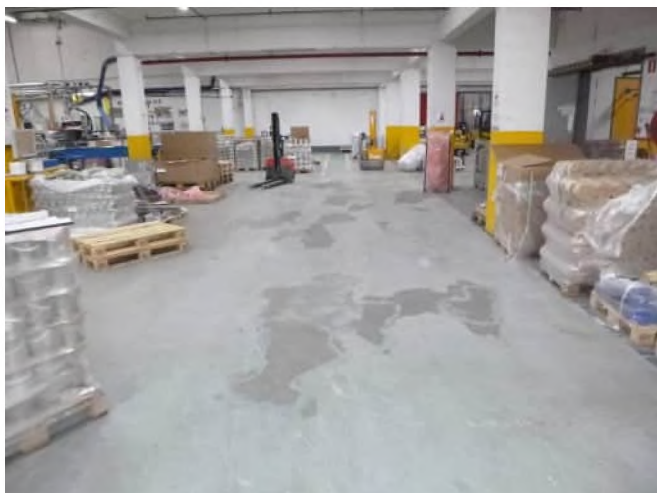
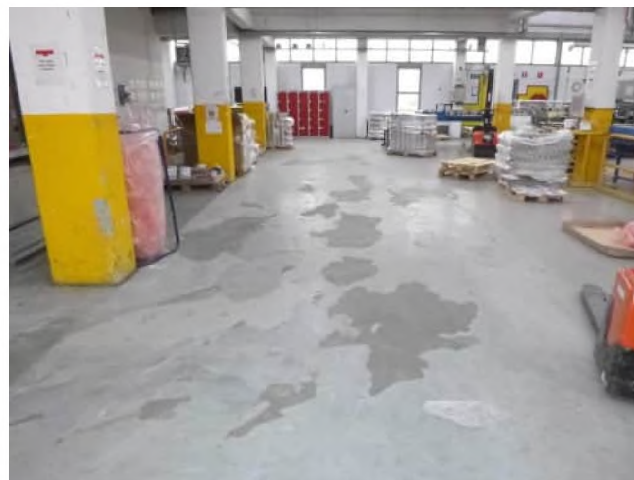
Fotonr.: 1

Gebrek: Verspreid over de ruimte zijn diverse mechanische schade in de coating geconstaterd.

Gebrek: Idem foto 1.

Hersteladvies: De schade vormt geen direct risico voor de (vloeistof)kerendheid van de voorziening, herstel is niet nodig.

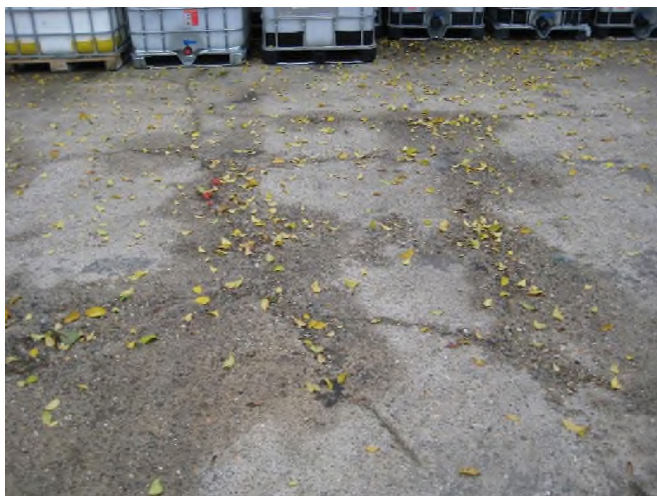
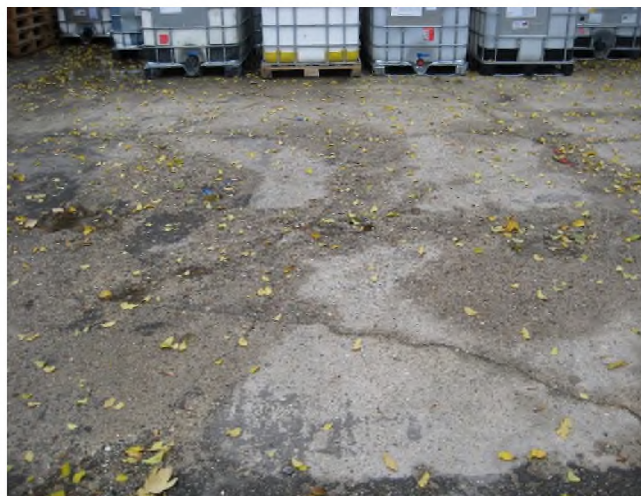
Fotonr.: 1

Gebrek: Verspreid over de gehele oppervlakte bevinden zich scheuren en shades in het beton/asfalt in het gedeelte naast de overkapping.

Gebrek: Idem foto 1.

Hersteladvies: Zie algemeen advies.

Tijdens de controle is geconstateerd dat op de opslag gevaarlijke stoffen zowel schone materialen, zoals pallets en lege (nieuwe) emballage, worden opgeslagen alsmede ongereinigde IBC's en afvalstoffen. Gezien de vele scheuren en schades en de verspreiding hiervan over de gehele verharding wordt aanbevolen de opslag van bodembedreigende media op het milieupark te clusteren en, in het kader van de bodembescherming, alleen ter plaatse de verharding te herstellen.

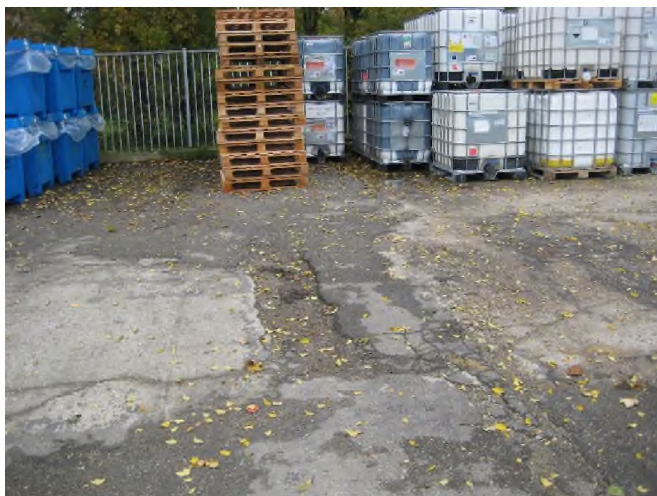
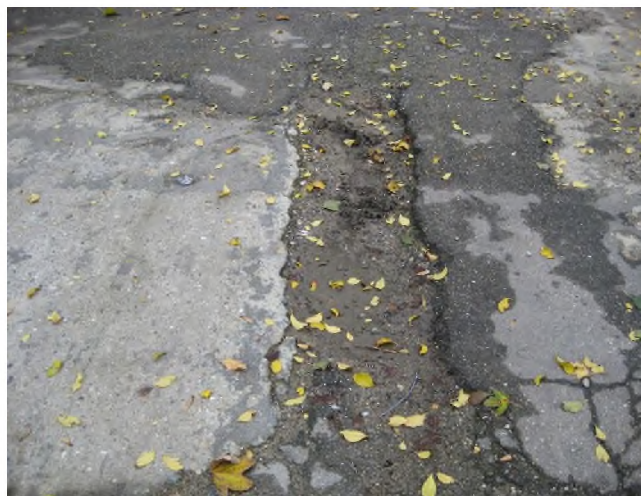
Fotonr.: 3

Gebrek: Gat in asfaltverharding.

Gebrek: Detail van foto 3.

Hersteladvies: Zie algemeen advies.

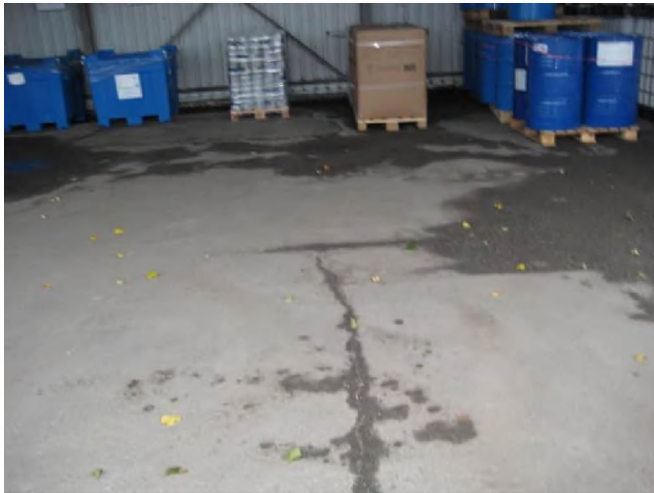
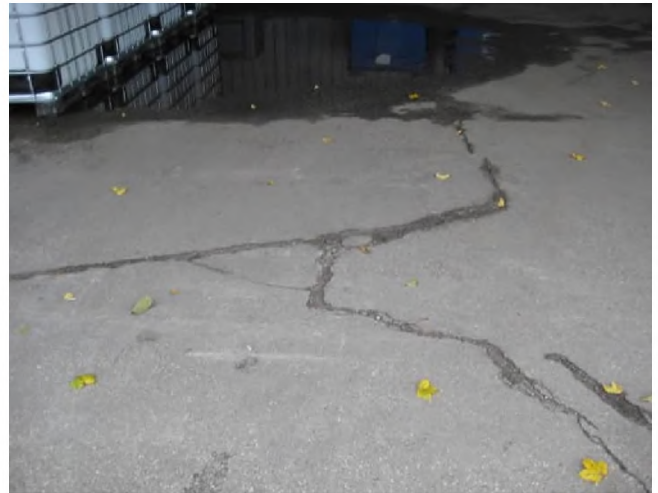
Fotonr.: 5

Gebrek: Verspreid over de gehele oppervlakte bevinden zich scheuren en schades in het beton/asfalt onder de overkapping.

Gebrek: Idem foto 5.

Hersteladvies: Zie algemeen advies.

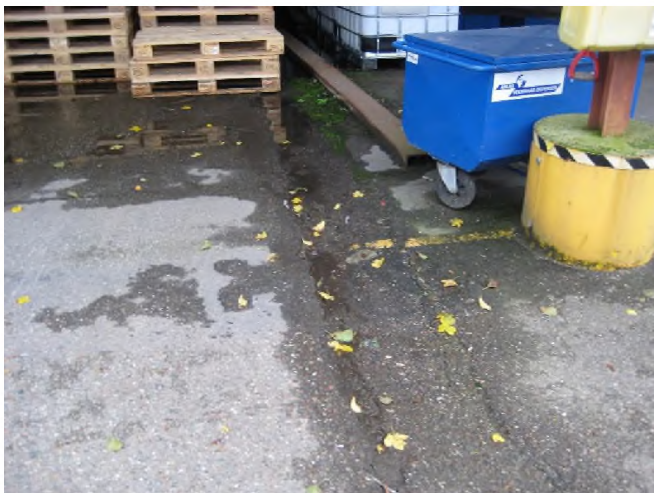
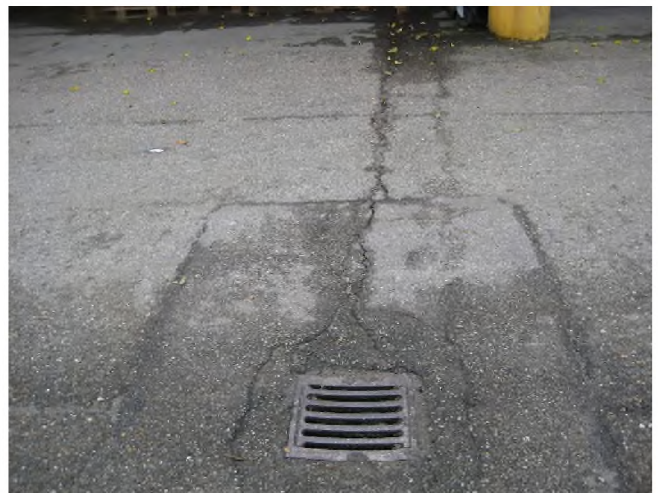
Fotonr.: 7

Gebrek: Scheuren en openstaande naden in het beton/asfalt onder de overkapping en in afstroomb gebied richting de straatkolk aan de voorzijde van de overkapping.

Gebrek: Detail van foto 7.

Hersteladvies: Zie algemeen advies.

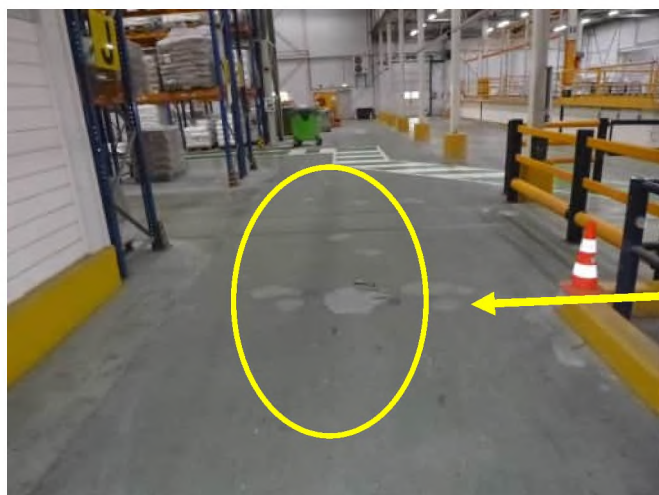
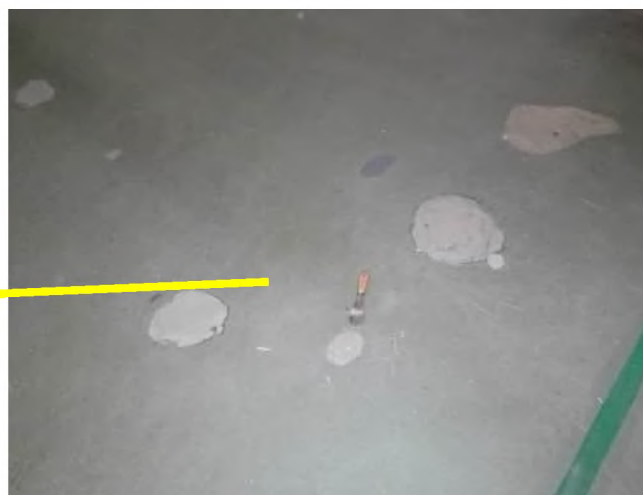
Fotonr.: 1

Gebrek: Mechanische schade in betonvloer ter plaatse van rijpad heftrucks in opslag grondstoffen.

Gebrek: Idem foto 1.

Hersteladvies: Schade herstellen met een kunsthars gebonden reparatiemortel (2 stuks).

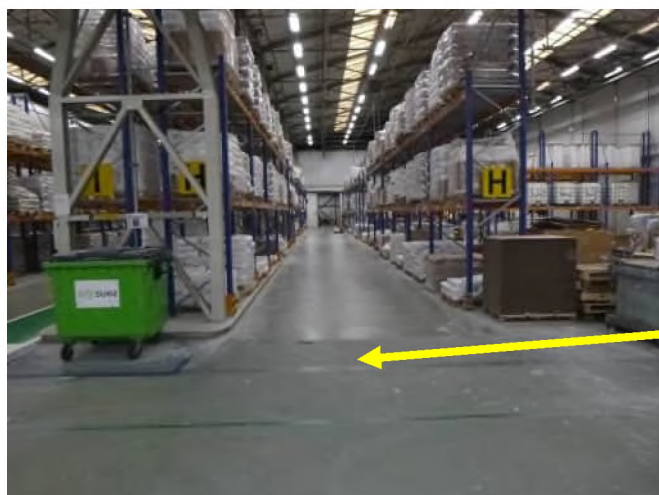
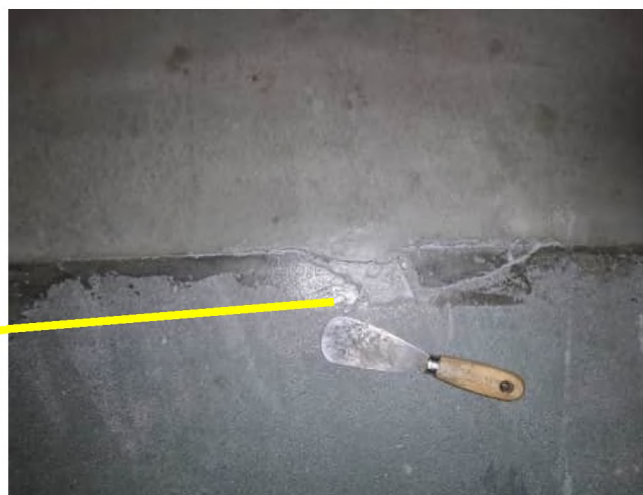
Fotonr.: 3

Gebrek: Mechanische schade in betonvloer van opslag grondstoffen.

Gebrek: Detail van foto 3.

Hersteladvies: Schade herstellen met een kunsthars gebonden reparatiemortel.

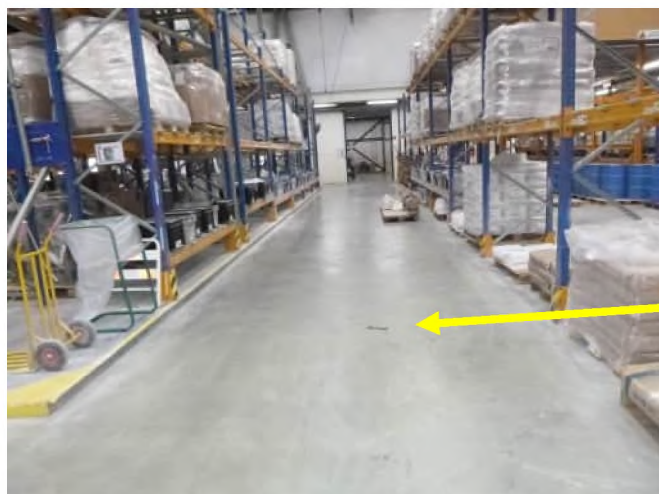
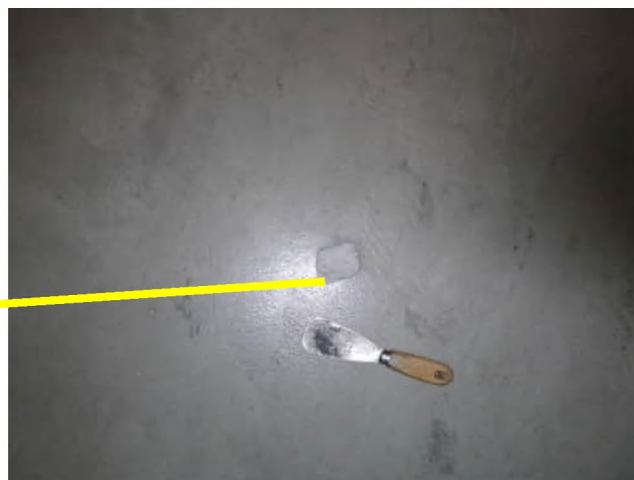
Fotonr.: 5

Gebrek: Mechanische schade in betonvloer van opslag grondstoffen.

Gebrek: Detail van foto 5.

Hersteladvies: Schade herstellen met een kunsthars gebonden reparatiemortel (totaal 7 stuks).

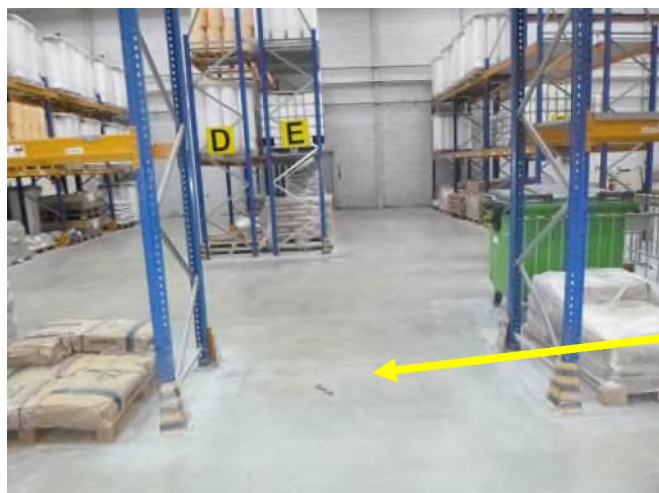
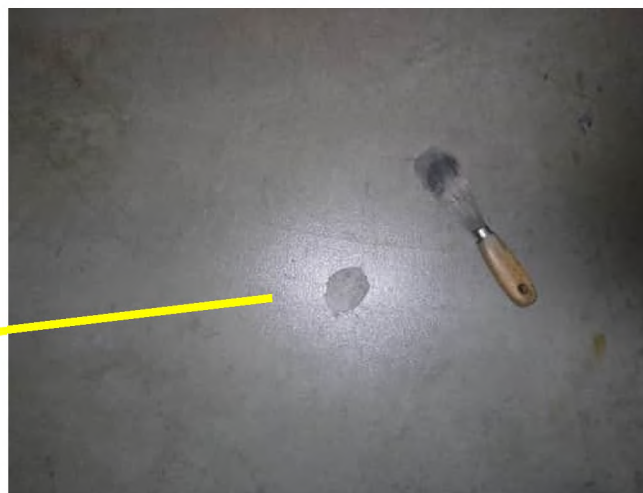
Fotonr.: 7

Gebrek: Mechanische schade in betonvloer van opslag grondstoffen.

Gebrek: Detail van foto 7.

Hersteladvies: Schade herstellen met een kunsthars gebonden reparatiemortel.
