## Notitie

**Contactpersoon** [REDACTED] en [REDACTED]  
**Datum** 20 februari 2025  
**Kenmerk** N002-1298090CMG-V01-sss-NL

## Addendum bij Eindonderzoek bodem AkzoNobel Groot-Ammers

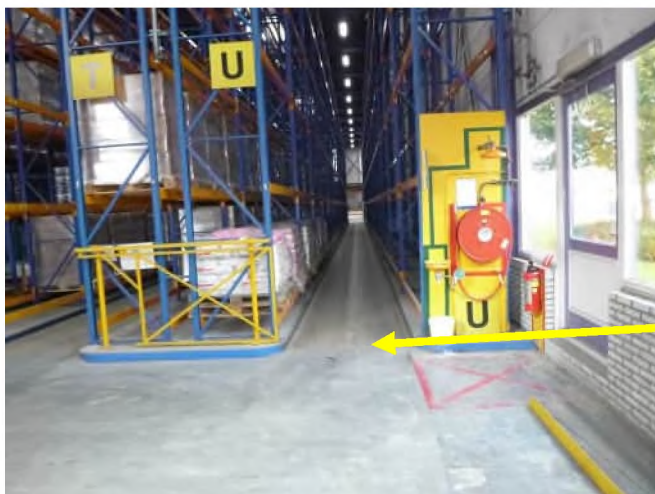
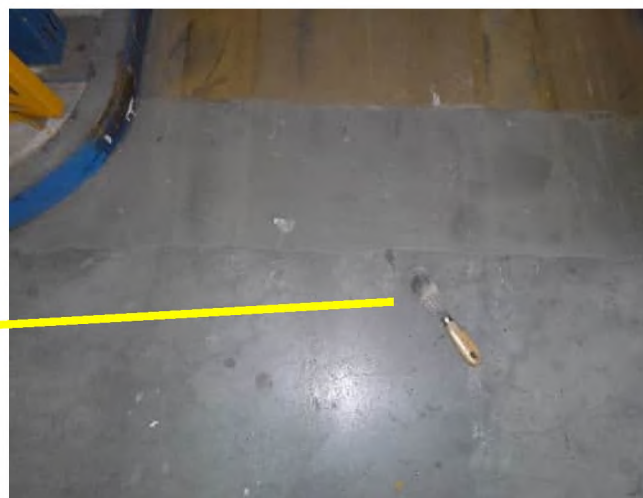
Fotonr.: 9

Gebrek: Mechanische schade in betonvloer van opslag gereed product.

Gebrek: Detail van foto 9.

Hersteladvies: Schade herstellen met een kunsthars gebonden reparatiemortel (1 stuks).
