RESTAURATIEPLAN

Toren Grote kerk, Dordrecht

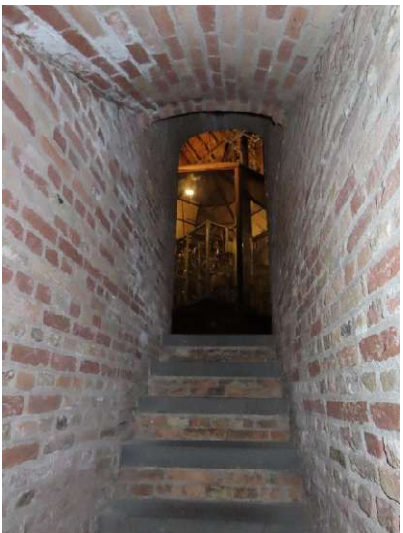
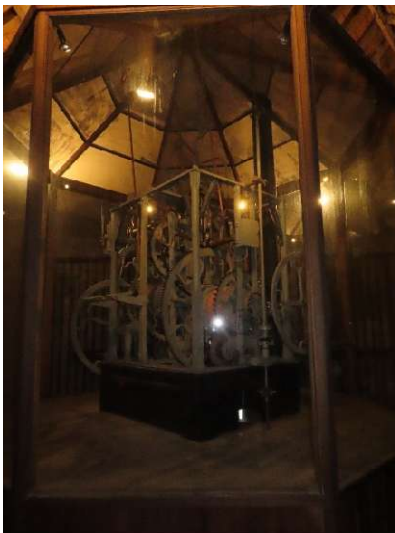
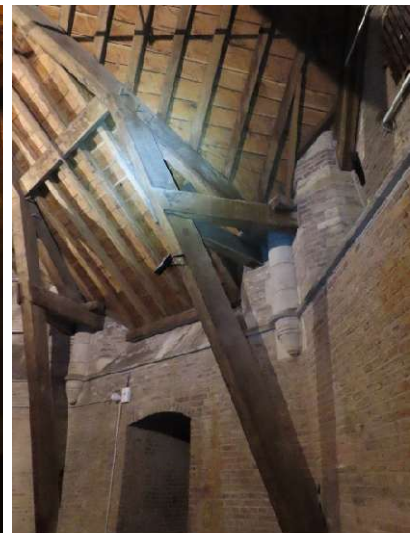
De ruimte boven de beiaardzolder, met uurwerk.

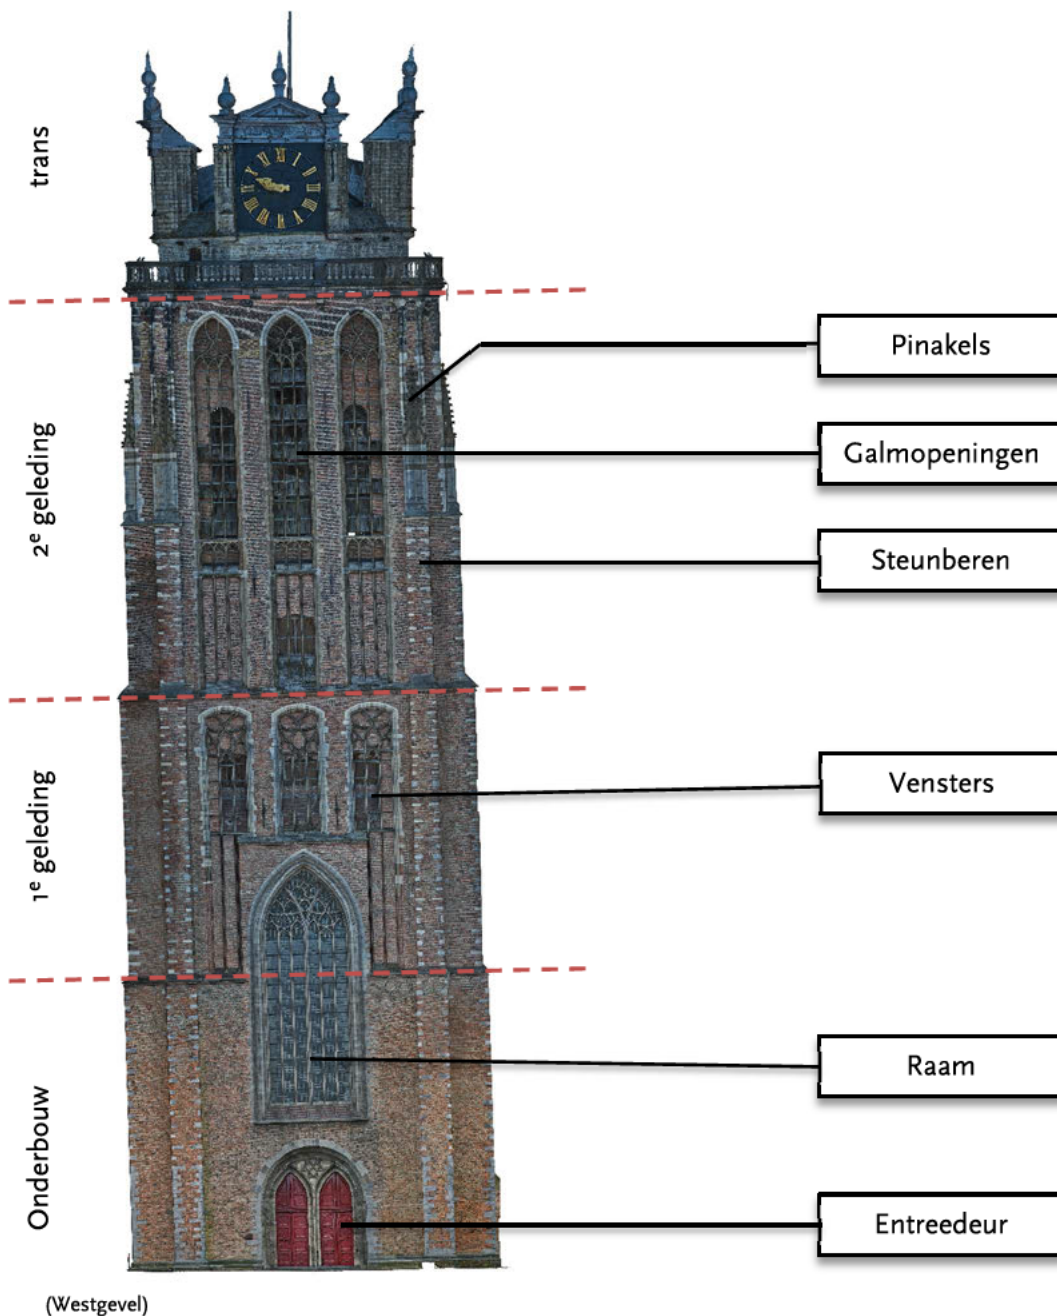
De fundering en het functioneren van de in en aan het gebouw aanwezige installaties vallen buiten de reikwijdte van deze rapportage. Bij de navolgende beschrijvingen worden navolgende begrippen m.b.t. de opbouw van de toren aangehouden:

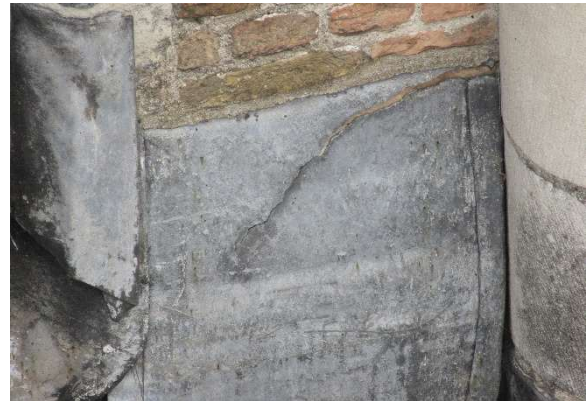
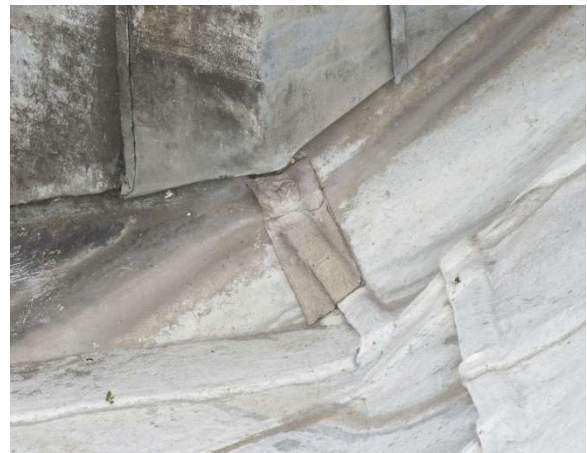
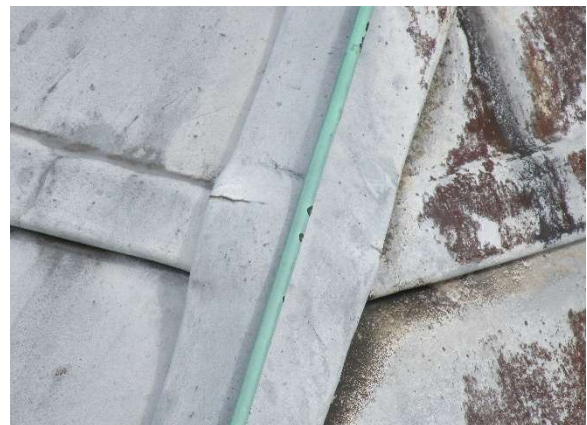
Het muurlood is op enkele plekken los.

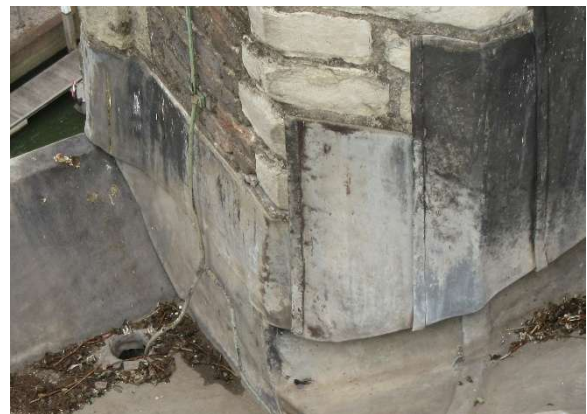
Het schilderwerk van de voet van de vlaggenmast is ietwat schraal en aan de onderzijde is de flens die op de dakbedekking aansluit gecorrodeerd. Vermoedelijk is deze flens ook inwendig gecorrodeerd.

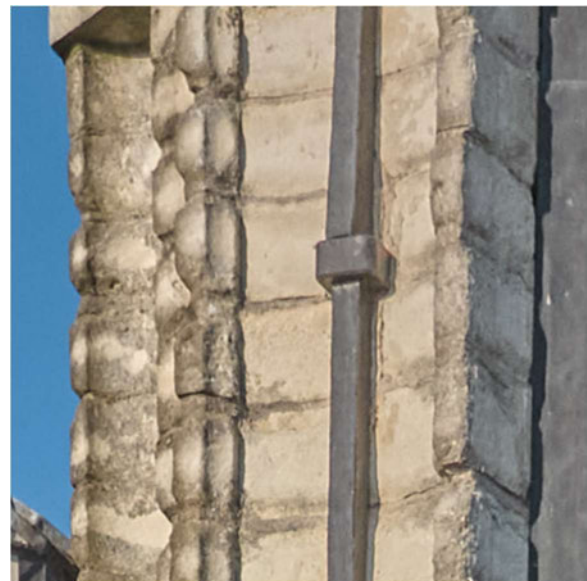
De jaartalsteen “1626” bestaat net als alle andere blokken op de hoeken uit twee delen, maar zijn hier met behulp van vermoedelijk een gesmede kram gekoppeld, die op termijn door corrosie opnieuw schade kan veroorzaken.

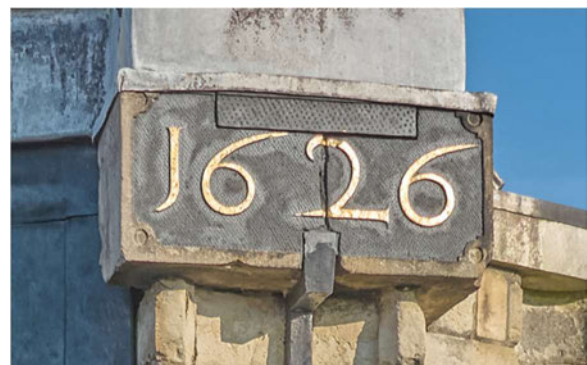
Het voegwerk van de afzaten is wat verweerd en begroeid met mos.

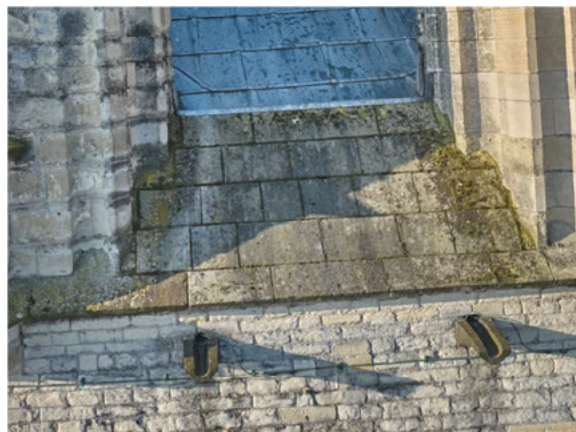
Een blok van de waterlijst onder de wijzerplaten aan de westzijde is gescheurd.

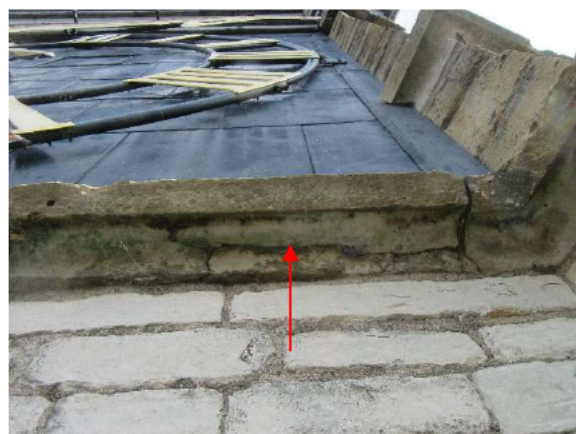
Het voegwerk tussen het ledesteen van de opgaande gevels van de opbouw in de trans is plaatselijk los. Het relatief zachte natuursteen is gevoegd met een kalk/cementmortel, die niet heel hard is, maar wel tamelijk bros.

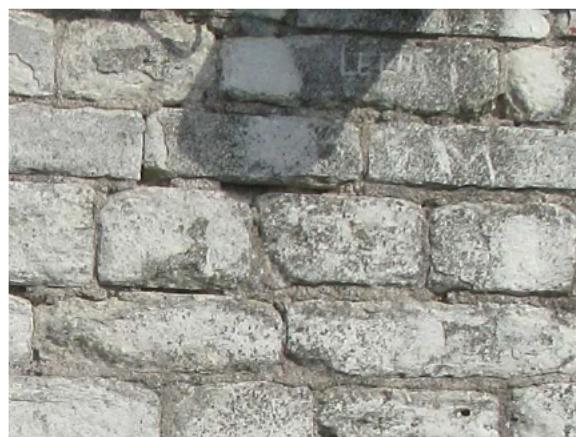
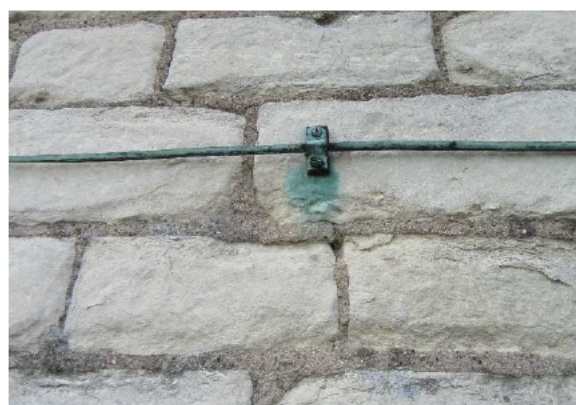
Het voegwerk van de basaltlava balustrade van de trans is op diverse plekken uitgevallen en los, zowel in het liggende werk als het opgaande werk.

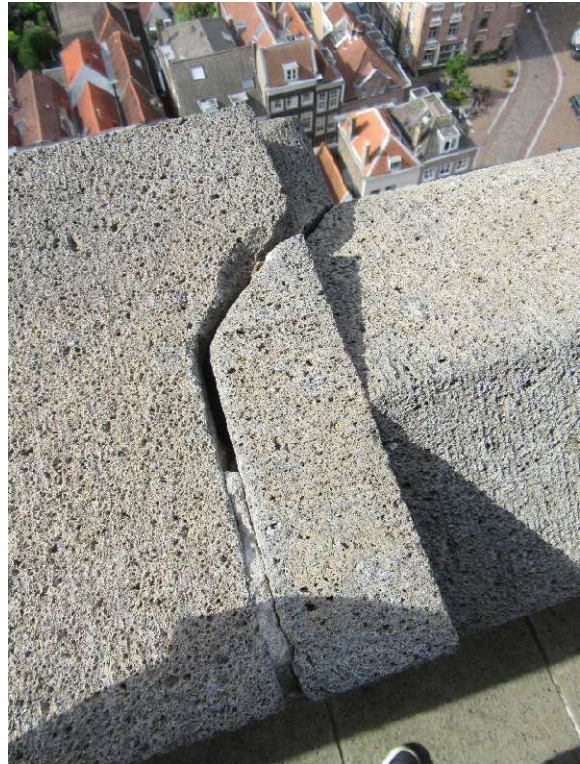
De bekabeling van de verlichting op de toren aan de buitenzijde van de balustrade is rommelig en weinig deugdelijk bevestigd.

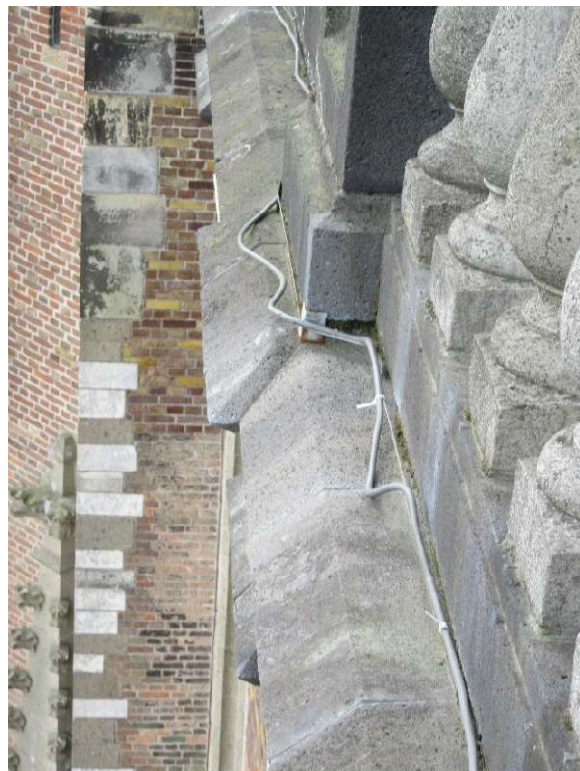
De vloer van de omloop heeft geruime tijd een ondeugdelijke afdichting gehad, waardoor het onderliggende muurwerk nogal vochtbelast was. De afdichting van de voegen en naden in de vloer is in 2023 hersteld. Het onderliggende lijstwerk en muurwerk vertoont echter nog wel de sporen van deze lekkages, in de vorm van kalkuitbloeiing en uitgespoeld voegwerk, waarin begroeiing wortelt.

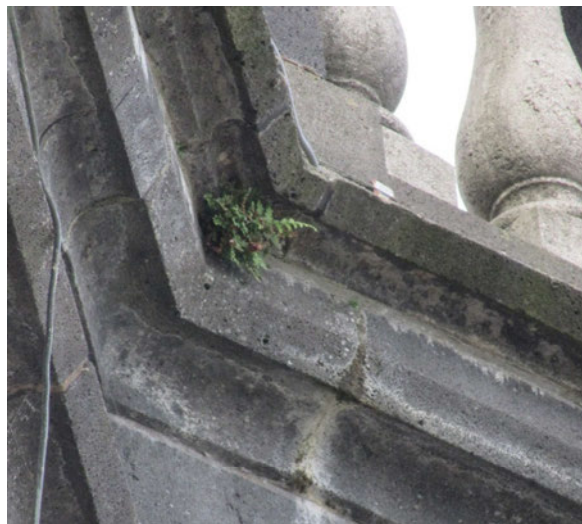
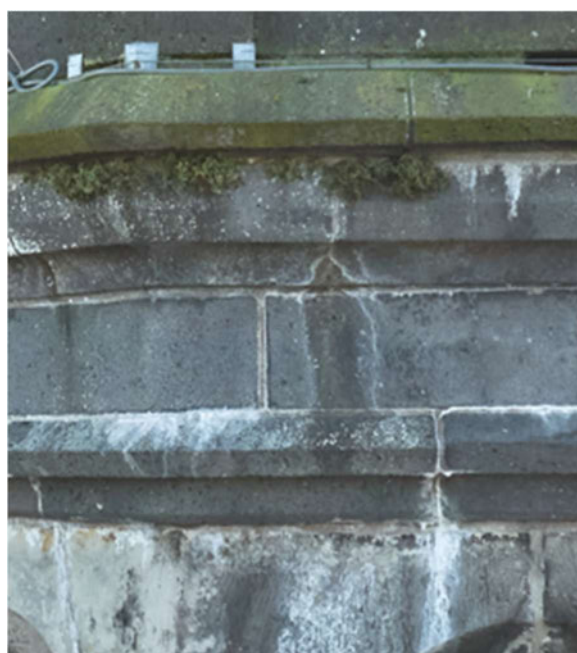
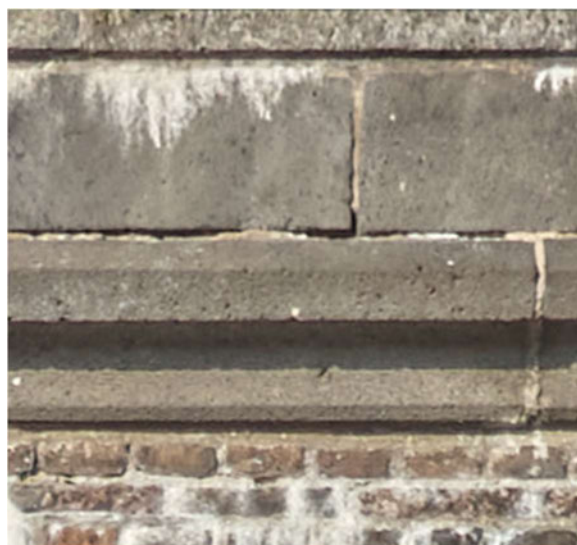
2^e geleding - noordgevel

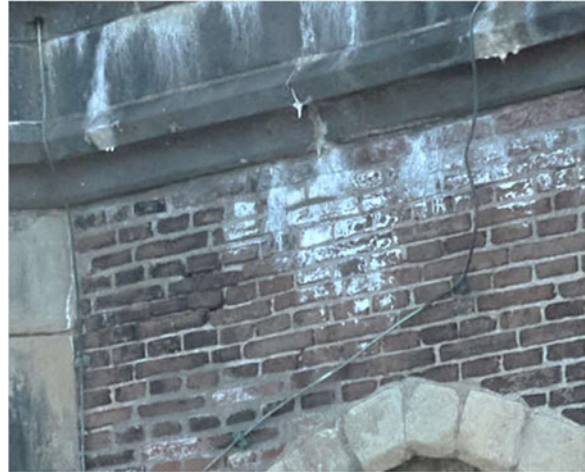
In het opgaande gevelwerk is van diverse wat zachtere (rode) stenen de bakhuid verpoederd of weggedrukt; dit gebeurt veelal als gevolg van zouten of vorst i.c.m. vocht.

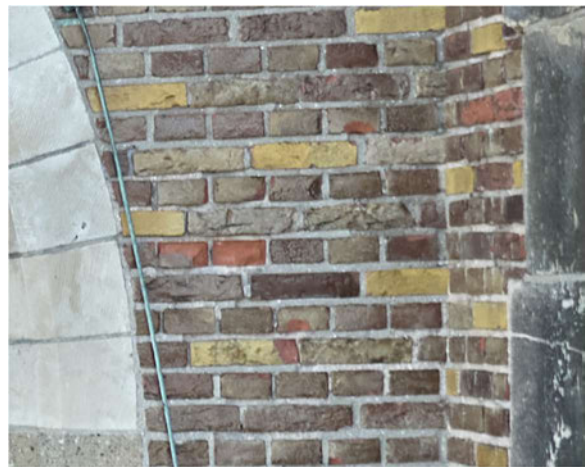
De Ettringer tufsteen traceringen en montants van de galmopening zijn met name aan de achterzijde afgebrokkeld. Er zijn eerdere reparaties zichtbaar, die echter opnieuw zijn losgekomen.

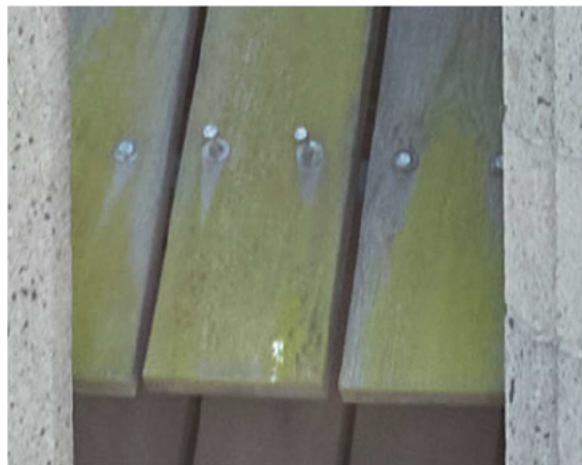
2^e geleding - oostgevel

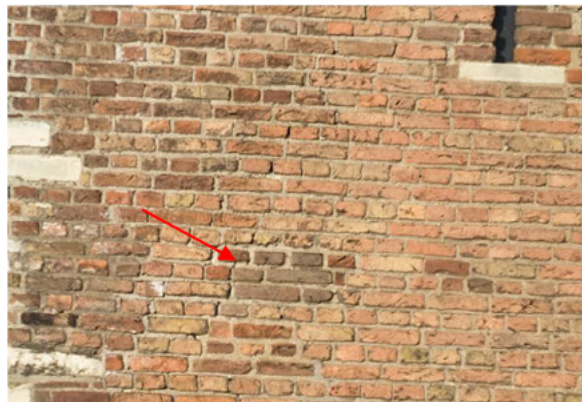
Enkele blokken natuursteen, vermoedelijk zandsteen, onder de balustrade van de trans ter plaatse van de zuidelijke steunbeer zijn gescheurd.

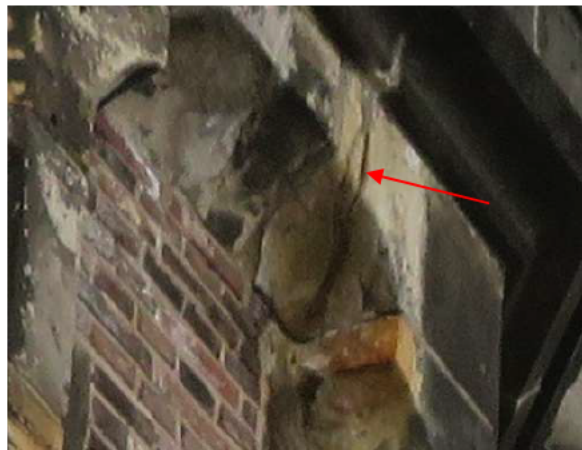
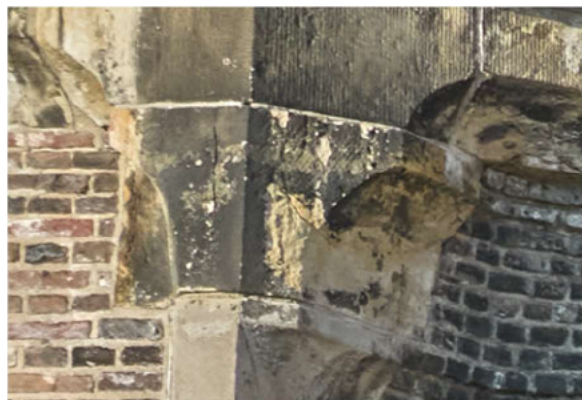
De vermoedelijk ledesteen blokken rondom de tracteringen van de galmopeningen zijn verweerd en plaatselijk iets afgebrokkeld; met name de nogal harde voegen tussen de blokken tekenen zich af.

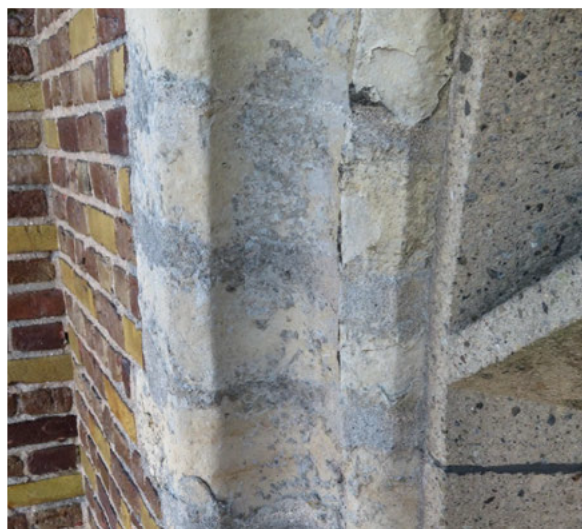
De Ettringer tufsteen van de tracteringen van de galmopeningen is optisch aan de voorzijde in goede staat. De achterzijde is wel ietwat verweerd. Bij inspectie van zeer korte afstand wordt echter duidelijk dat er her en der scheuren voorkomen. Daarnaast zijn met name uitwendige hoeken, punten en randen afgebrokkeld en gescheurd.

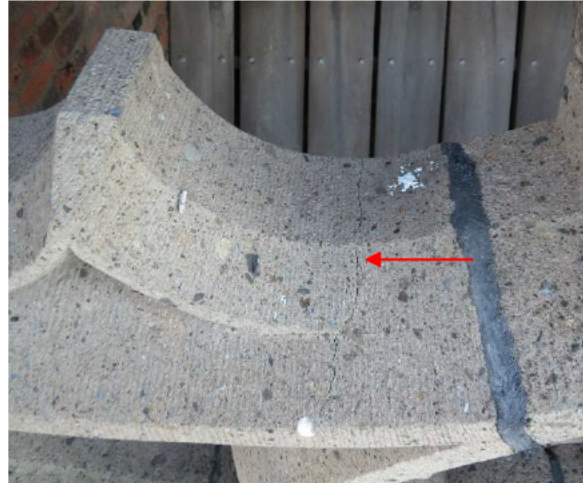
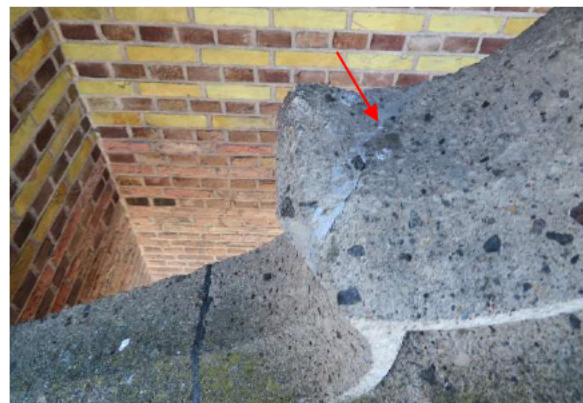
Eén van de tufsteen montants in de noordelijke galmopeningen is gescheurd en staat uit het lood. De montants zijn optisch verder aan de zichtzijde in redelijke tot goede staat, maar aan de achterzijde zijn ze over grote lengtes ruw en afgebrokkeld.

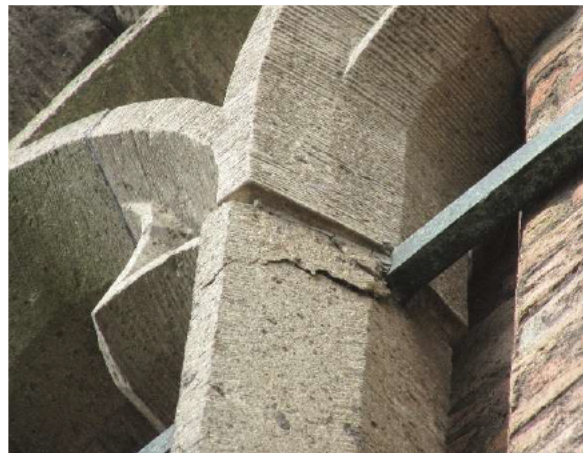
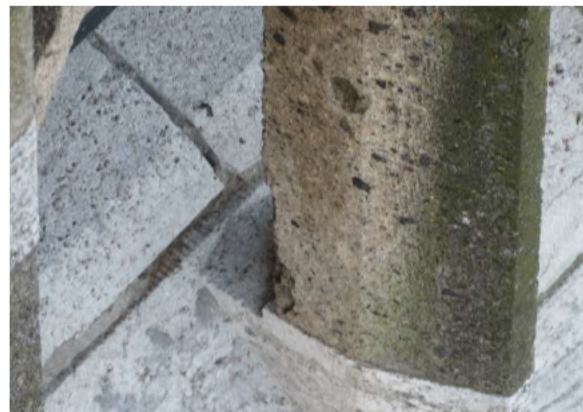
Bij de tufsteen pinakel op de zuidelijke steunbeer zijn diverse hogels afgebroken en los. De hogels vertonen scheuren.

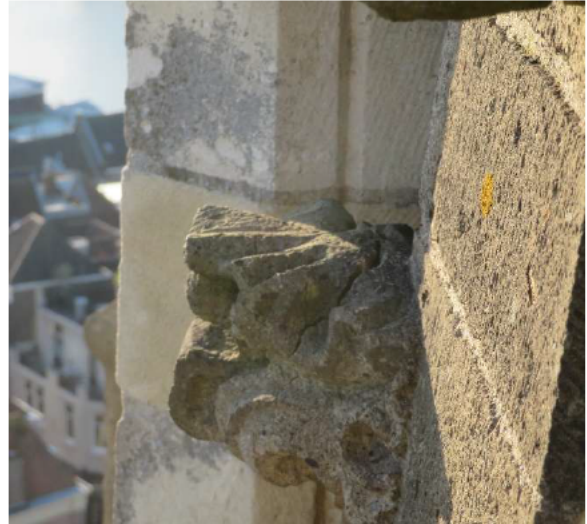
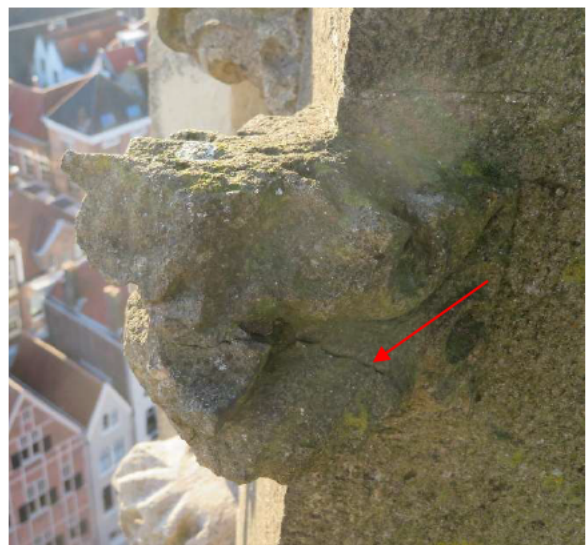
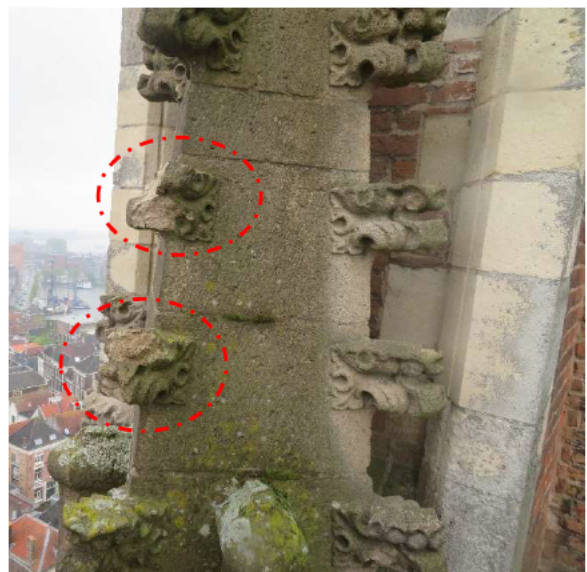
Het geprofileerde tufsteen onderaan de zuidelijke pinakel vertoont eveneens scheuren en afgevalen delen.

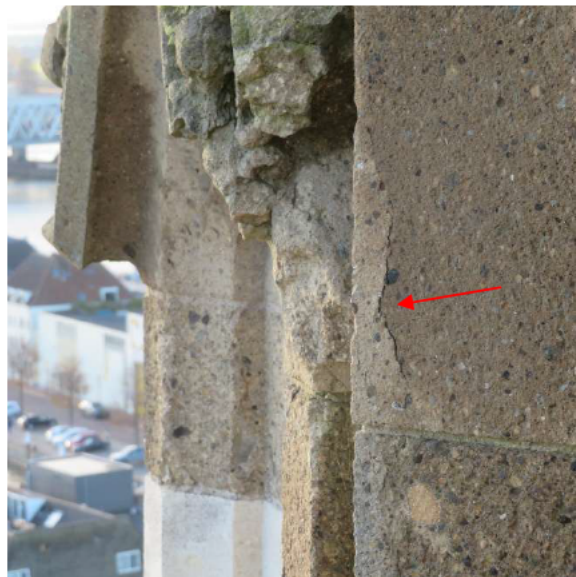
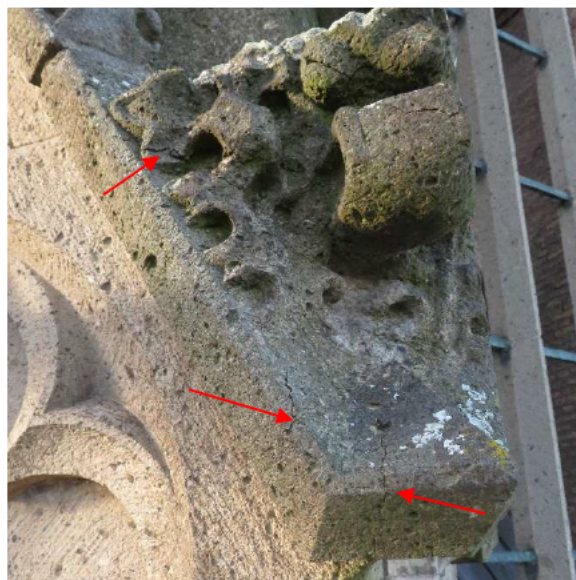
Het voegwerk in het metselwerk in de hoek tussen de steunberen op de oost- en zuidgevel is plaatselijk uitgespoeld.

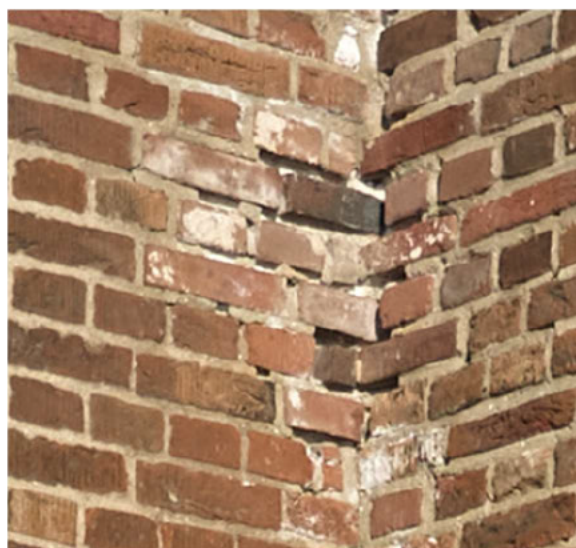
De zuidelijke steunbeer is aan de zuidkant gescheurd, nabij de inwendige hoek met de steunbeer tegen de zuidgevel.

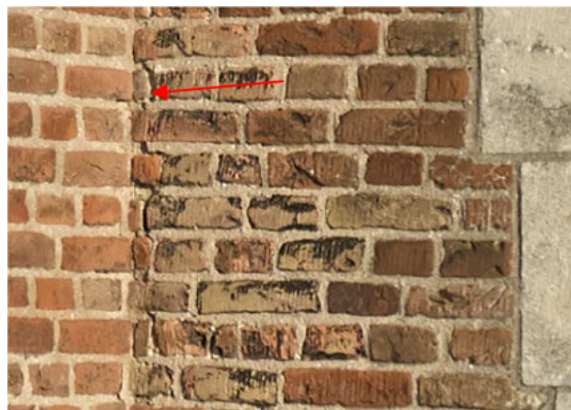
2^e geleding - zuidgevel

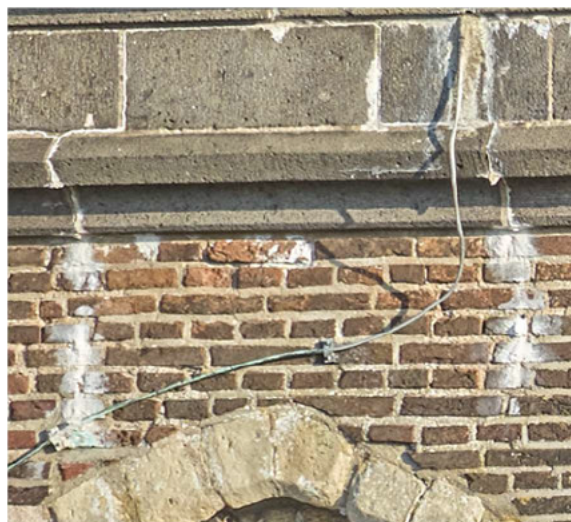
Het voegwerk, uitgevoerd in een bastaardmortel, op basis van kalk en cement, is over grote oppervlakken behoorlijk verweerd.

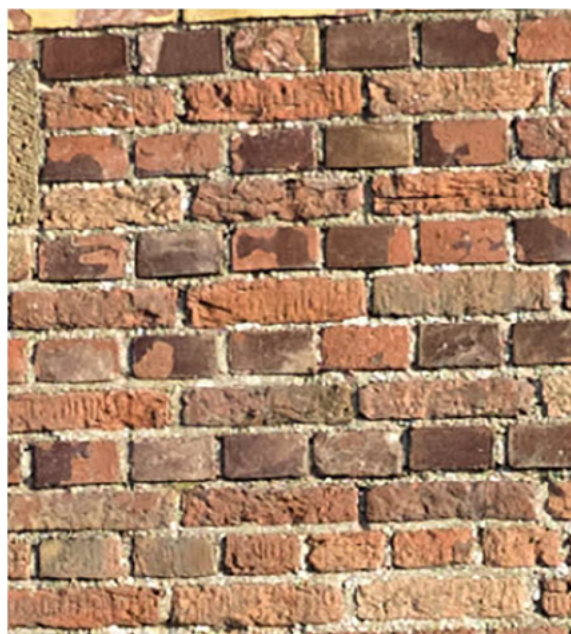
In het muurwerk achter de westelijke galmopening bevindt zich een verticale scheur. Het voegwerk is in deze nis ook plaatselijk uitgesleten.

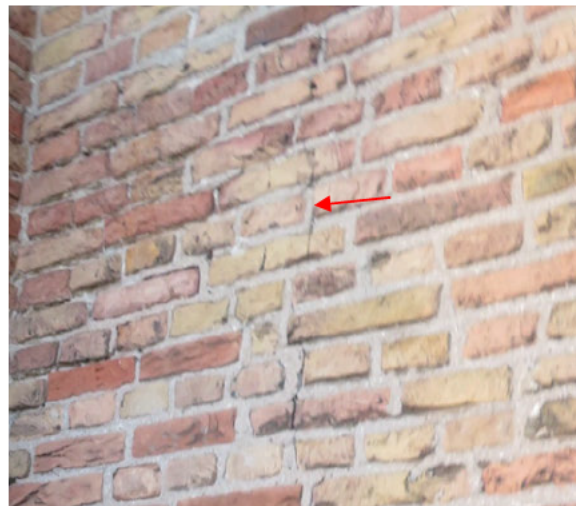
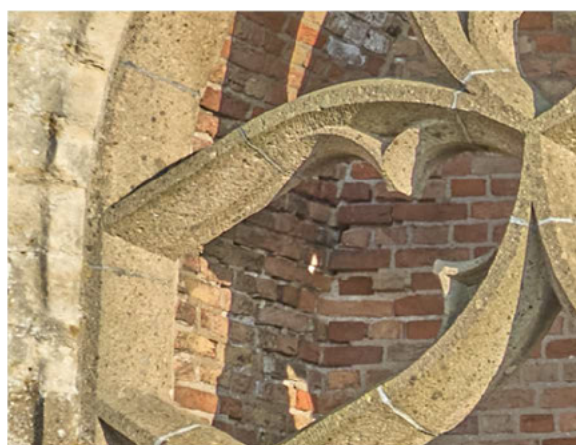
De Ettringer tufsteen traceringen van de galmopeningen vertonen aanzienlijk vertering en afgebokkelde delen. Ook zijn er een groot aantal scheuren zichtbaar.

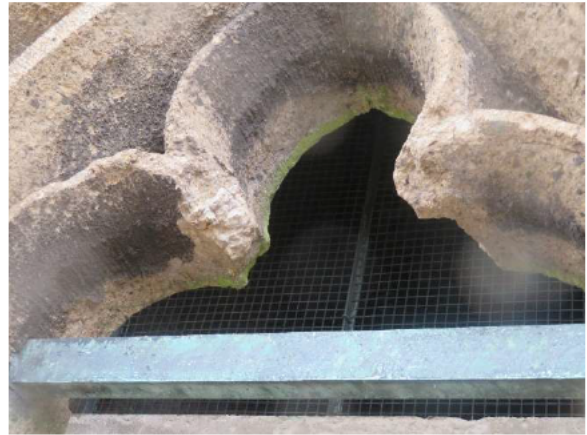
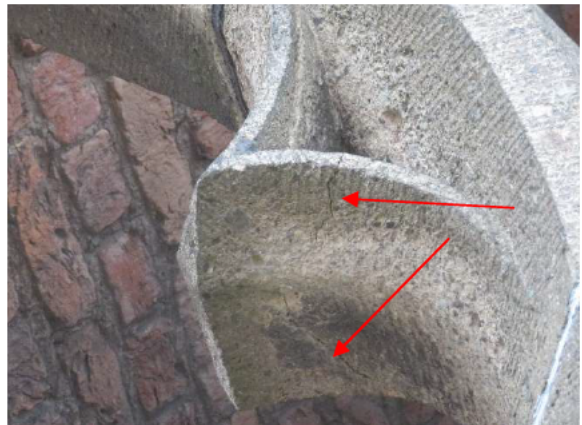
Het tufsteen van de montants in de galmopeningen is verweerd en met name aan de achterzijde gescheurd en afgebrokkeld.

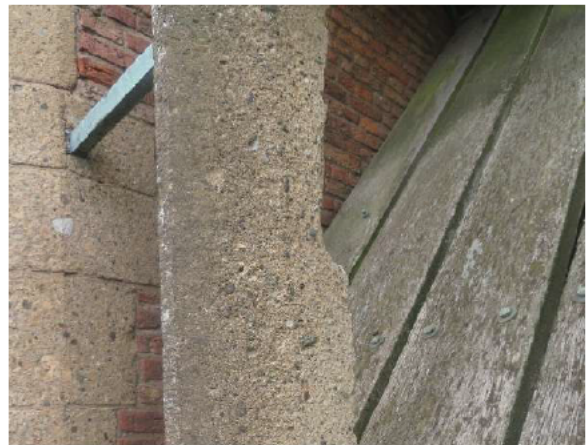
Bij de aansluiting van de montant ter plaatse van het raam onder de galmopeningen lijkt zich een roestende doek in het muurwerk te bevinden.

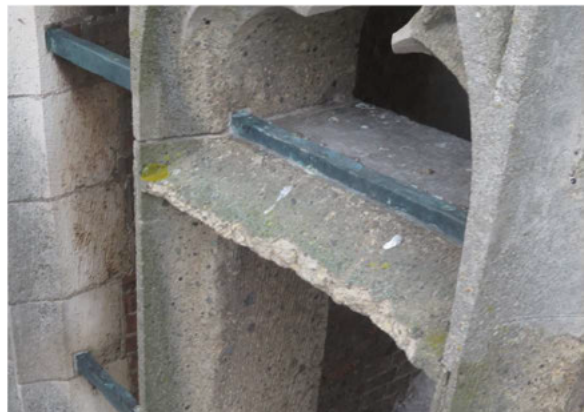
Eén van de acanthusbladeren van de tufsteen kruisbloem op de pinakel van de oostelijke steunbeer is weggefallen. De aansluiting van de kruisbloem op de opgaande gevel is gescheurd.

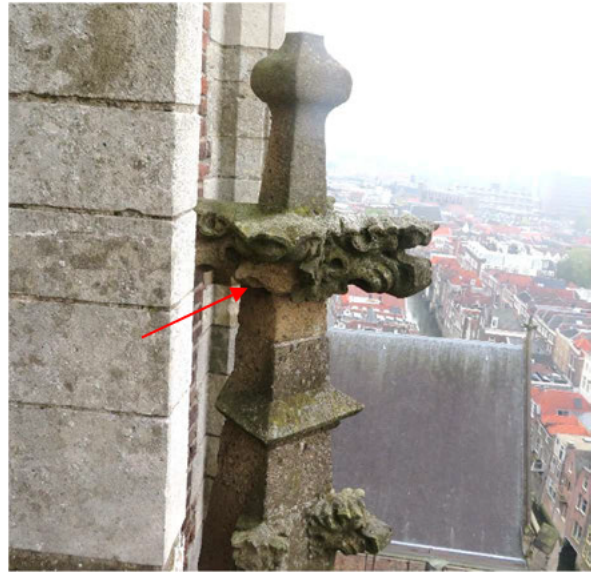
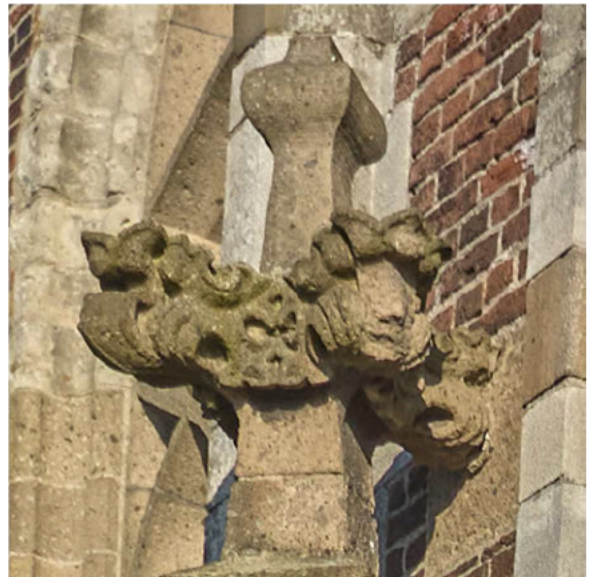
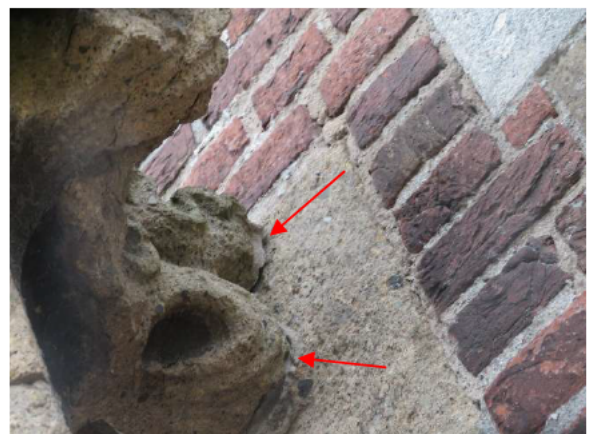
De hogels van de in Ettringer tufsteen uitgevoerde pinakel op beide steunberen zijn sterk verweerd en zijn deels of zelfs volledig afgebroken. Ook de tufsteenblokken van de pinakels zelf zijn sterk verweerd en vertonen gescheurde en afgebrokkelde delen.

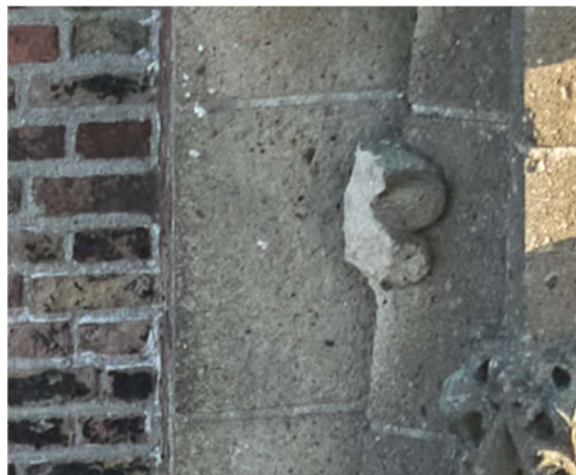
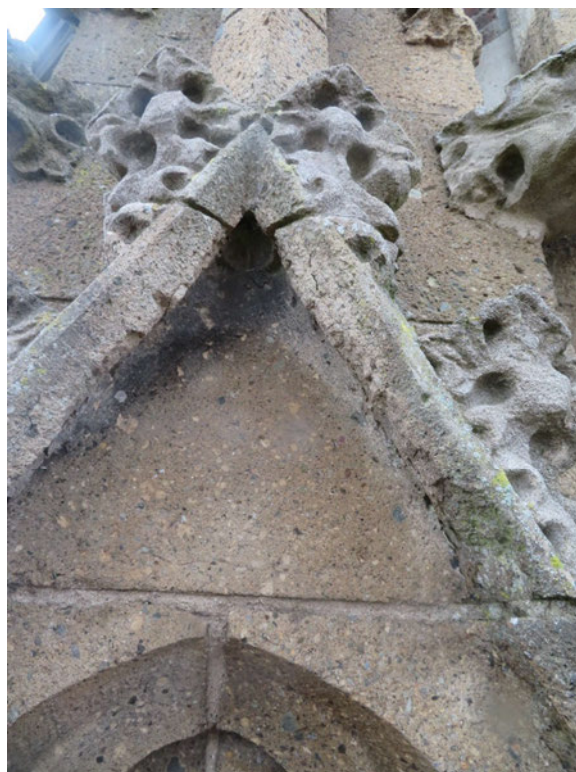
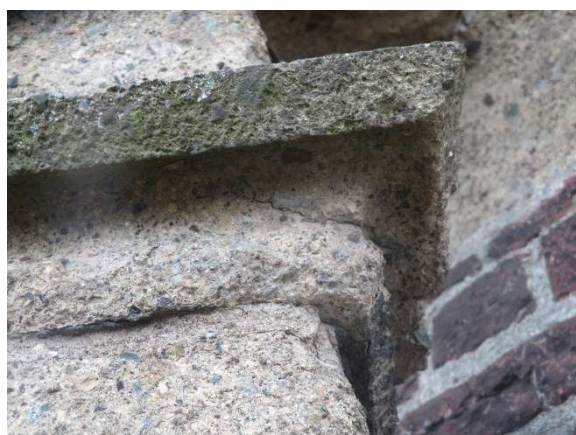
De optisch nog in goede staat verkerende hogels blijken soms met beperkte handkracht toch los te komen.

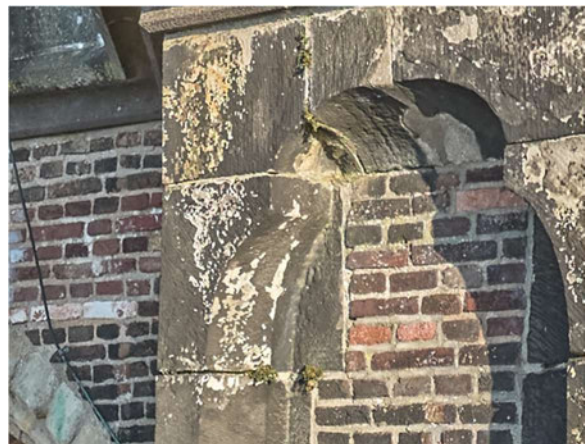
In de westelijke steunbeer zijn drie zandstenen blokken onder de balustrade van de trans gescheurd.

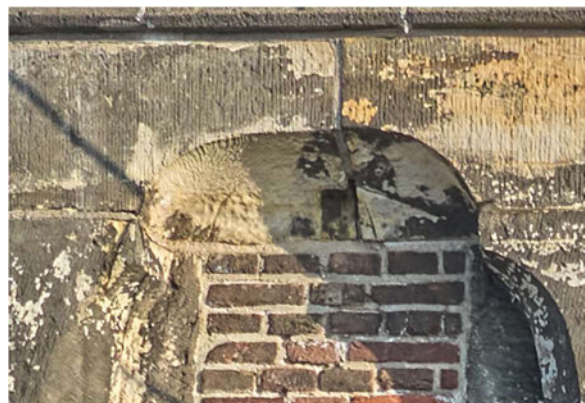
2^e geleding - westgevel

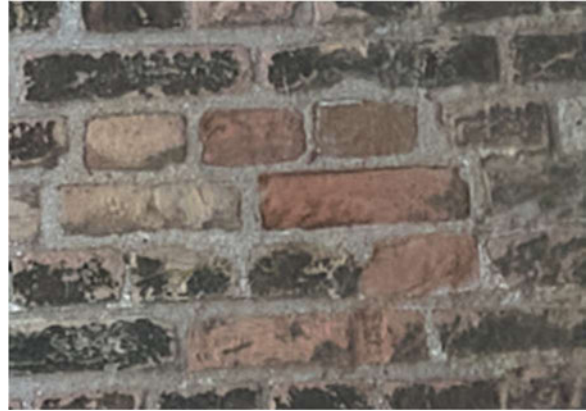
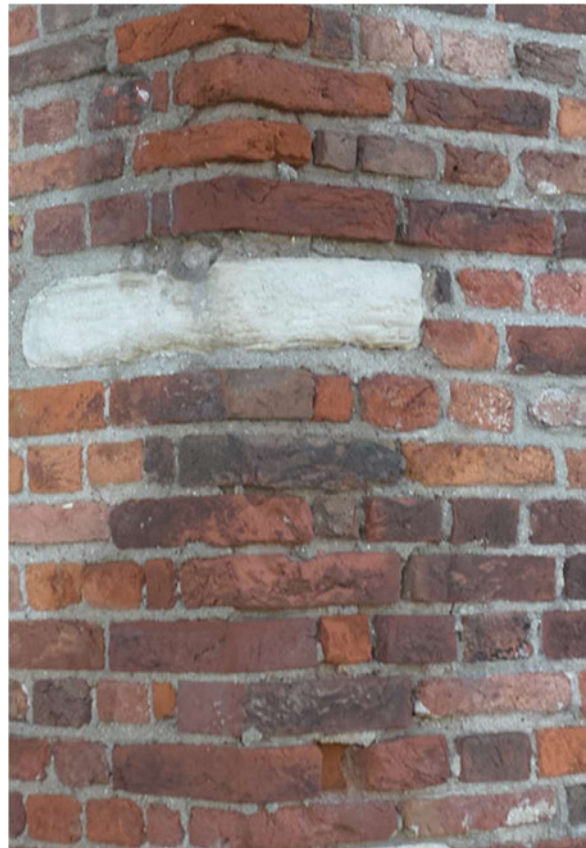
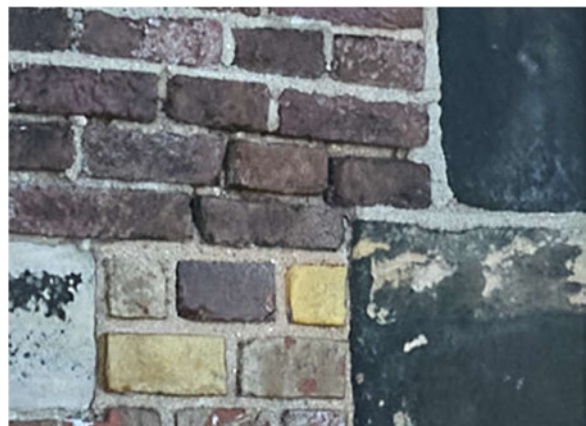
Verspreid komen in het muurwerk oude, corroderende steigerpennen en gescheurde stenen voor.

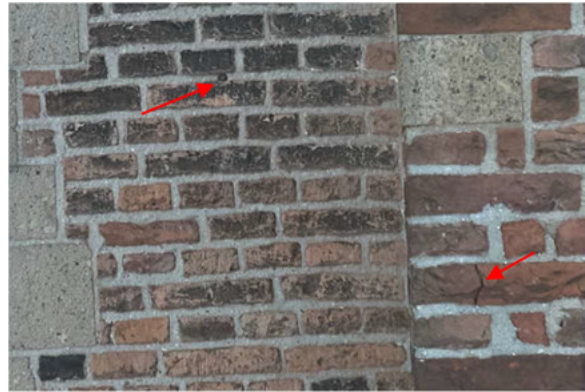
In het muurwerk rechts van het grote raam bevindt zich een scheur; deze is al eerder gerepareerd, maar staat weer open en bevat diverse kapotte stenen. Links van het raam bevindt zich een scheur in de linker blindnis van het oudere venster.

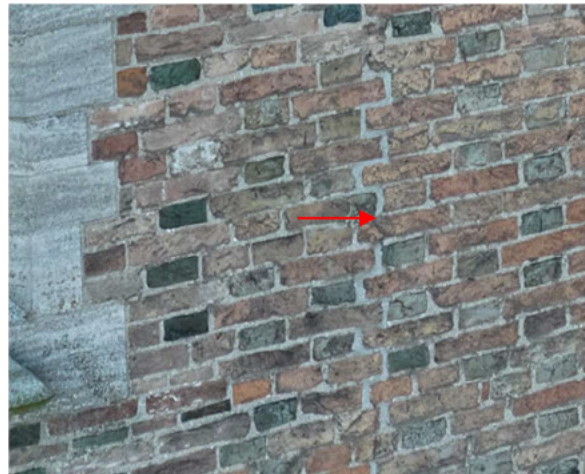
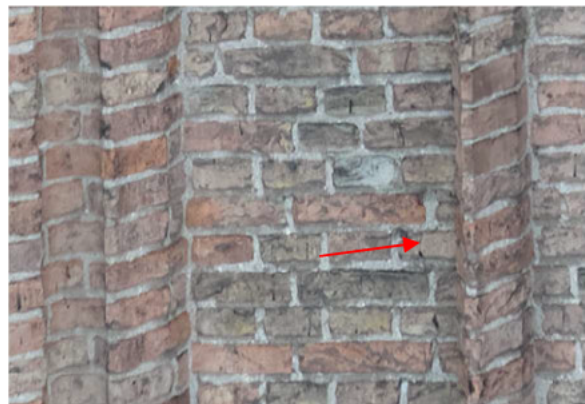
De ledesteen in de lancetboog van de galmopeningen is op karakteristieke wijze verweerd, maar verkeert in goede staat. Het voegwerk is wel vrij hard.

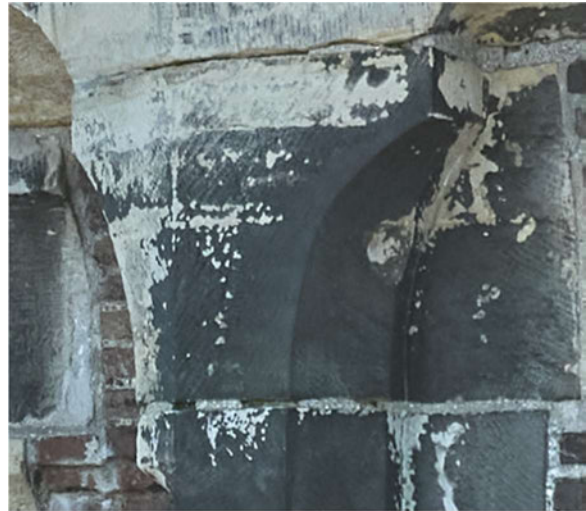
Diverse hogels op de Ettringer tufsteen pinakels op de steunberen zijn gescheurd of afgebroken.

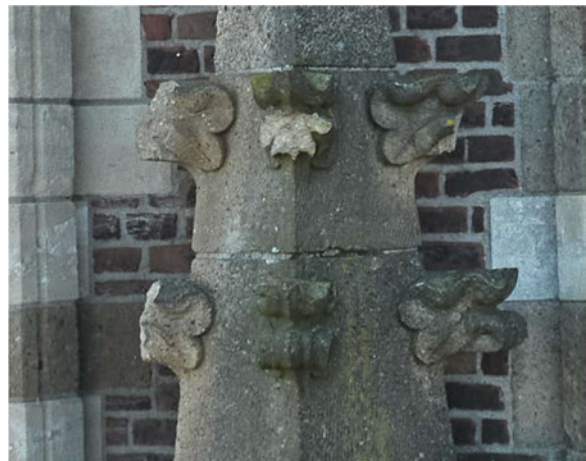
Enkele planken in de galmborden zijn aangetast door vocht en / of gescheurd.

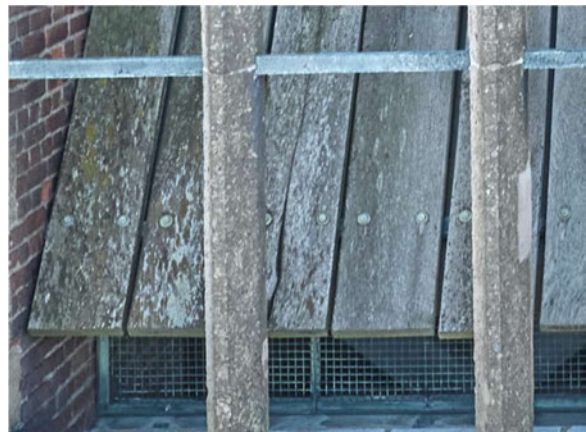
Het voegwerk tussen de verschillende elementen van de traceringen en montants in het grote venster is op veel plaatsen uitgevallen.

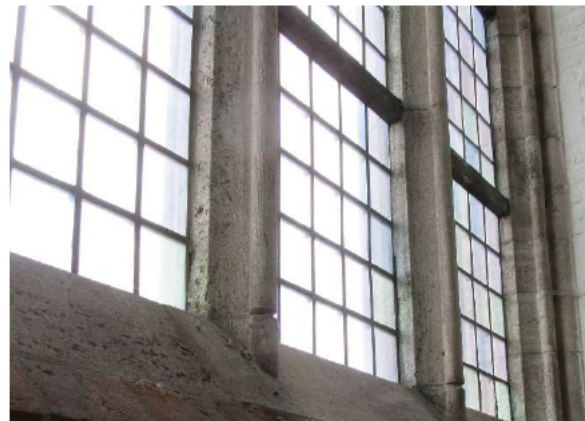
1^e geleding – noordgevel

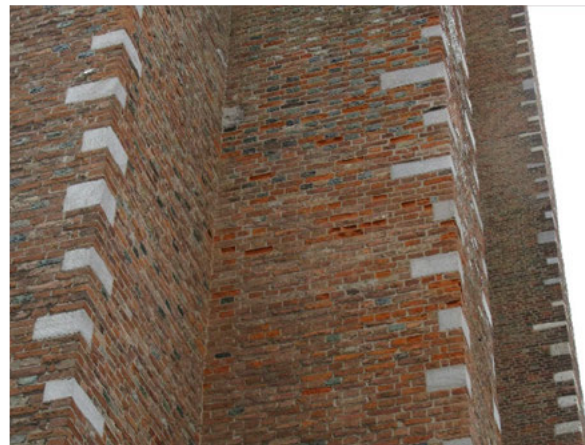
Rond beide ankers bevinden zich lichte scheuren in het metselwerk.

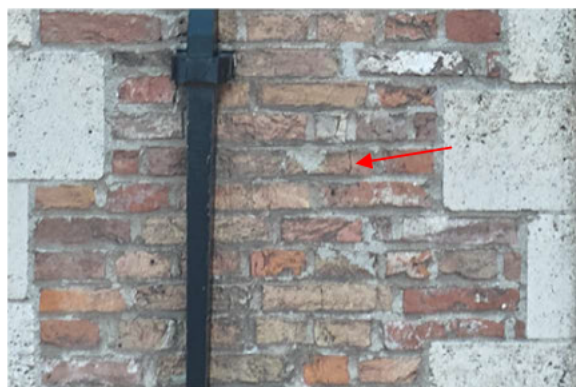
Ook onder en boven het onderste raampje in de traptoren bevinden zich scheuren. Nog iets hoger bevinden zich in de westelijke hoek van de traptoren meerdere parallel aan elkaar gelegen scheuren, waartussen het muurwerk naar verwachting los is. Ook een hoekblok is hier gescheurd.

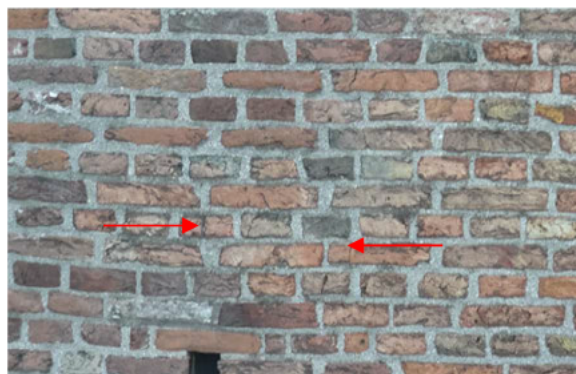
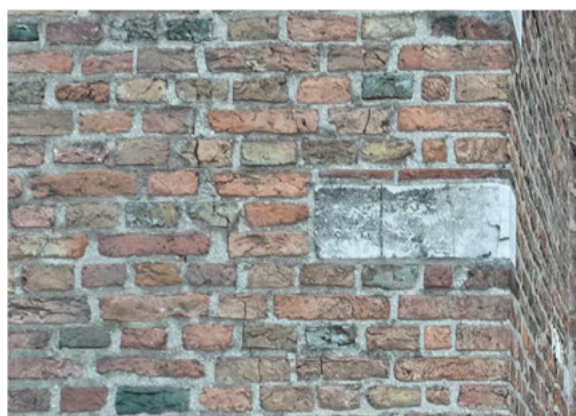
Eén hoekblok in de gevel van de traptoren is gescheurd.

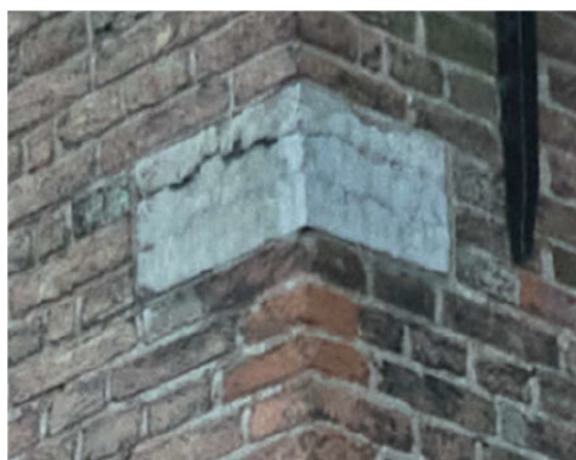
De afzaten in de vensteropeningen zijn sterk vervuild; in de westelijke opening is het voegwerk in de afzaat uitgesleten.

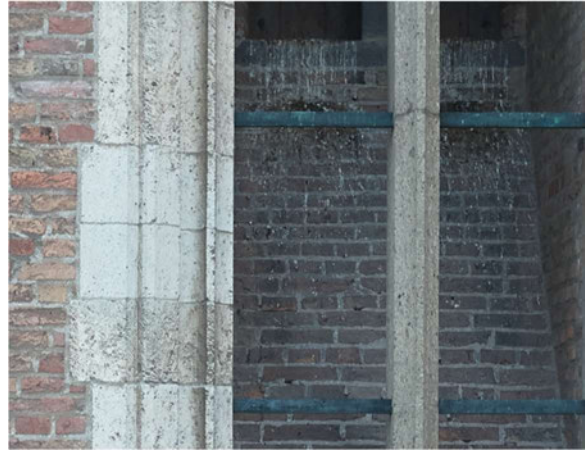
1^e geleding - oostgevel

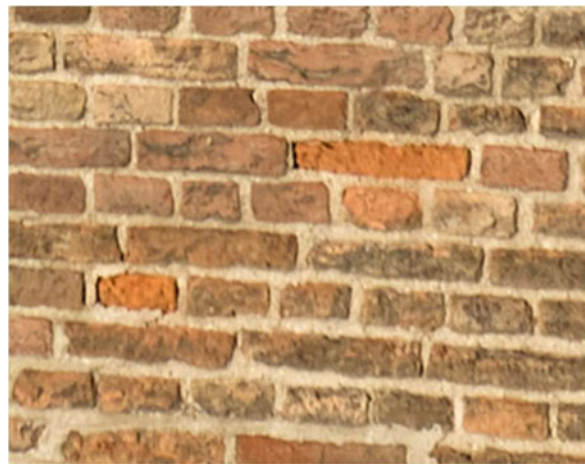
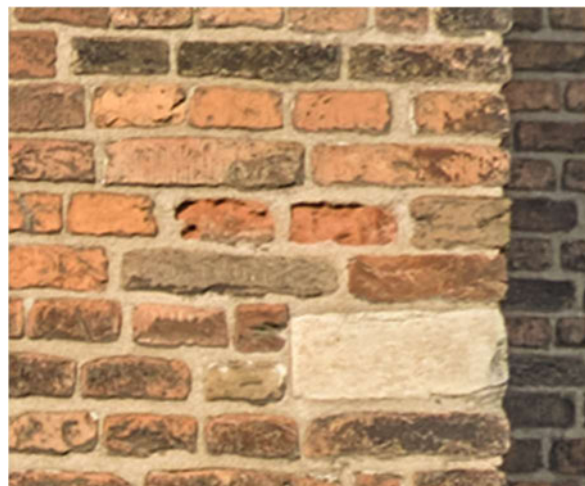
1^e geleding - zuidgevel
