RESTAURATIEPLAN

Toren Grote kerk, Dordrecht

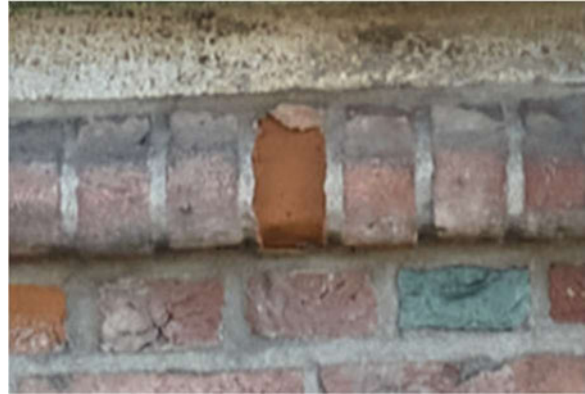
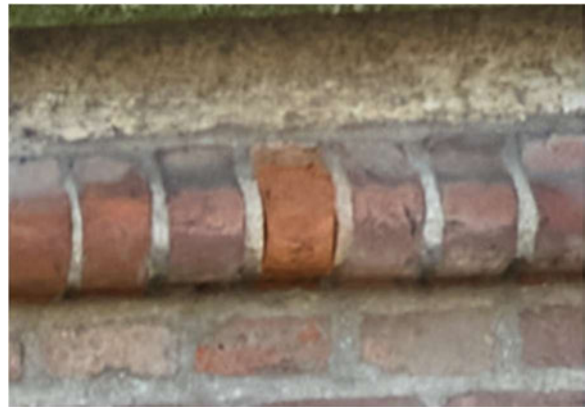
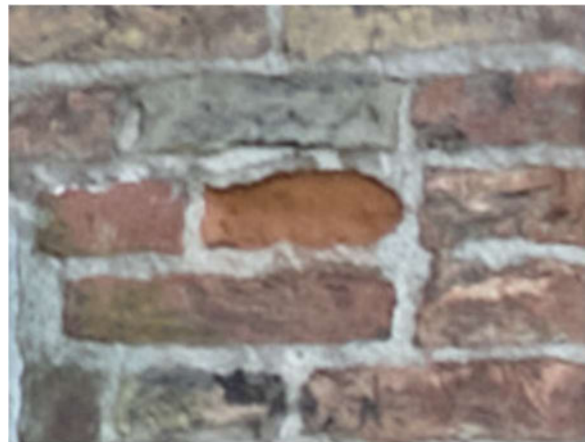
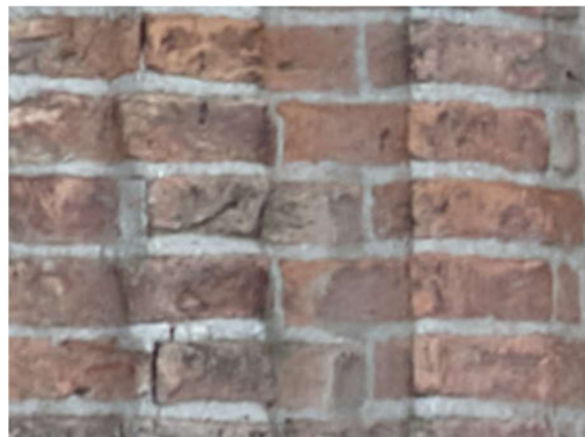
In de zijkant van de zuidelijke steunbeer tegen de oostgevel bevindt zich een scheur. Het voegwerk is hard en over grote oppervlakken los.
Het anker net daarboven is gecorrodeerd.

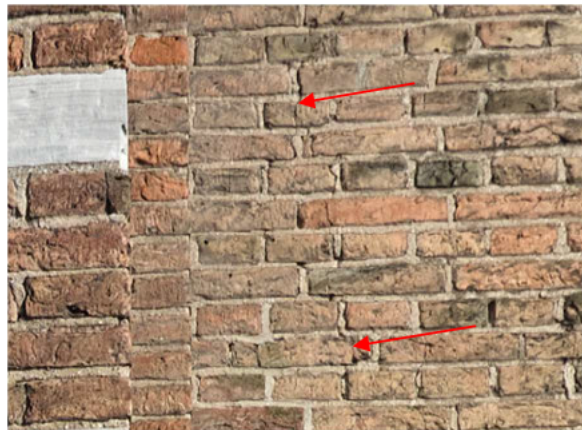
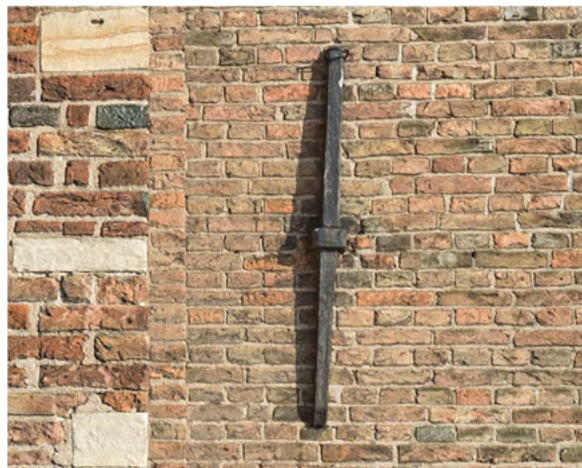
Twee hoekblokken in de oostelijke steunbeer zijn gescheurd (steek).

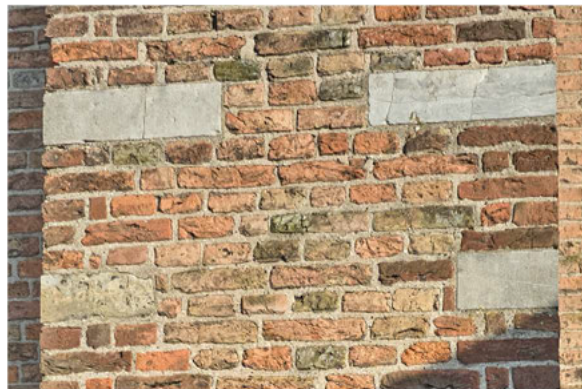
De staat van de blokken Ettringer tufsteen in het opgaande muurwerk is in algemene zin slecht. Het materiaal is verweerd, afgebrokkeld en vertoont scheuren.

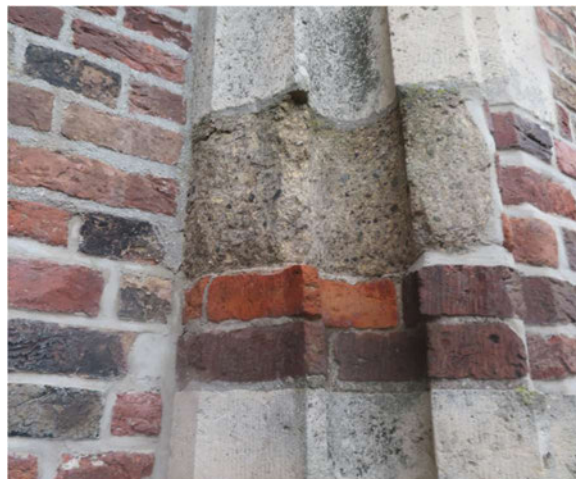
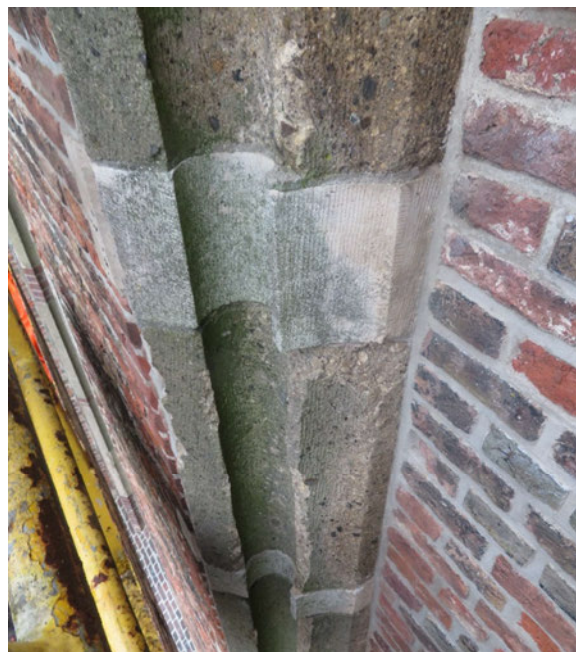
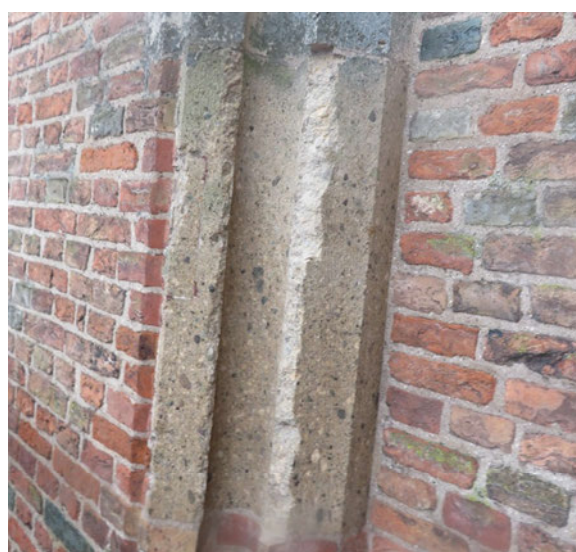
De tufsteen montants zijn beschadigd en brokkelen af.

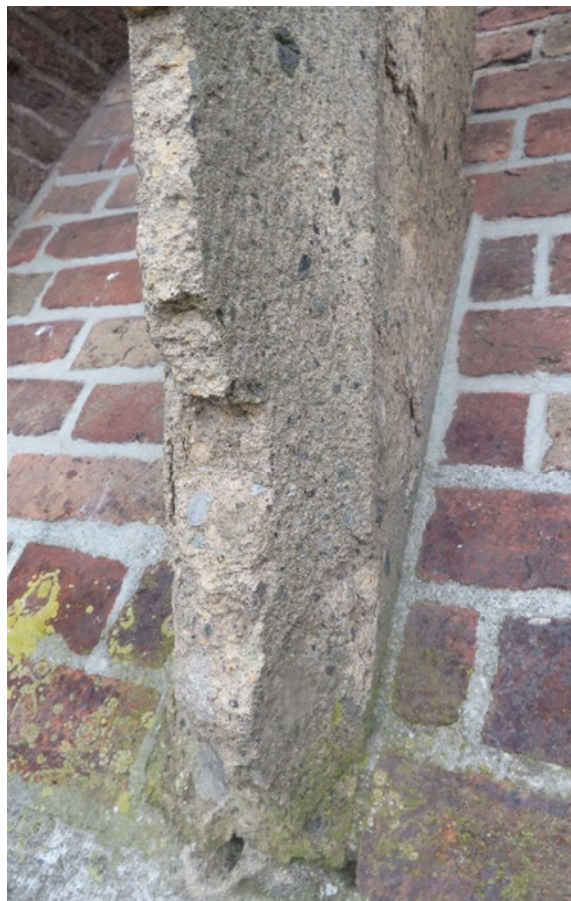
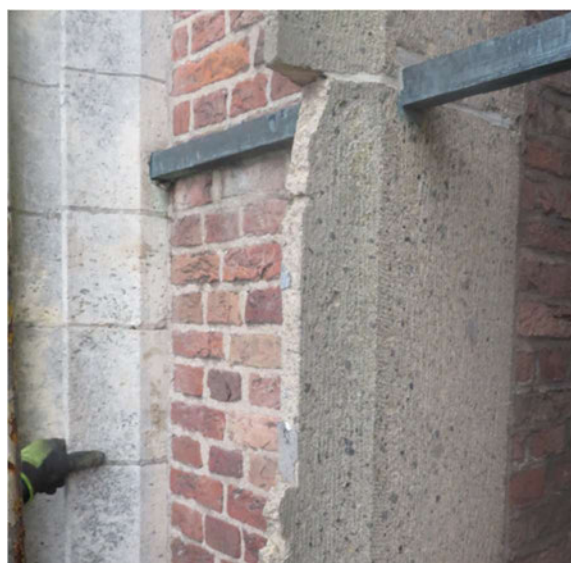
Het tufsteen in de tracteringen is in een al even slechte staat: het is sterk verweerd, afgebrokkeld en vertoont plaatselijk scheuren.

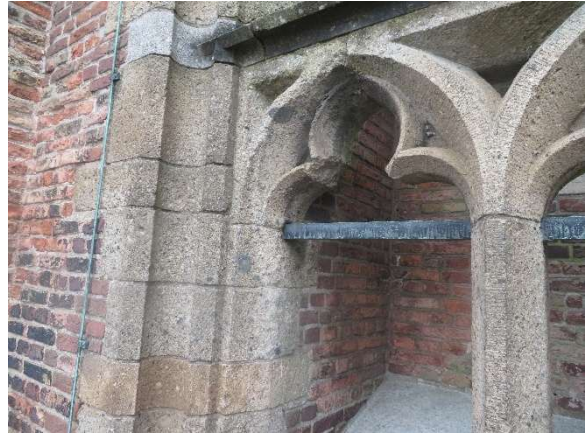
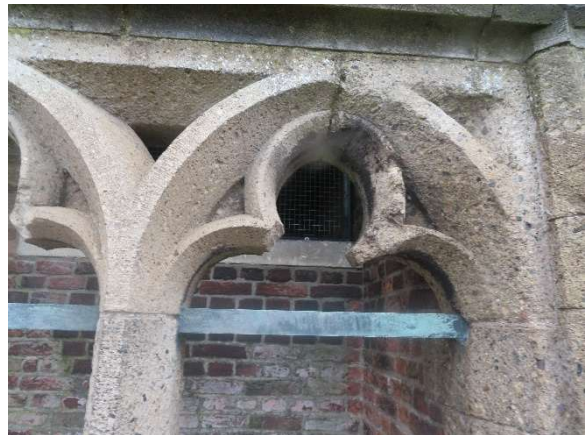
De tufsteen latei in een van de vensters is gescheurd.

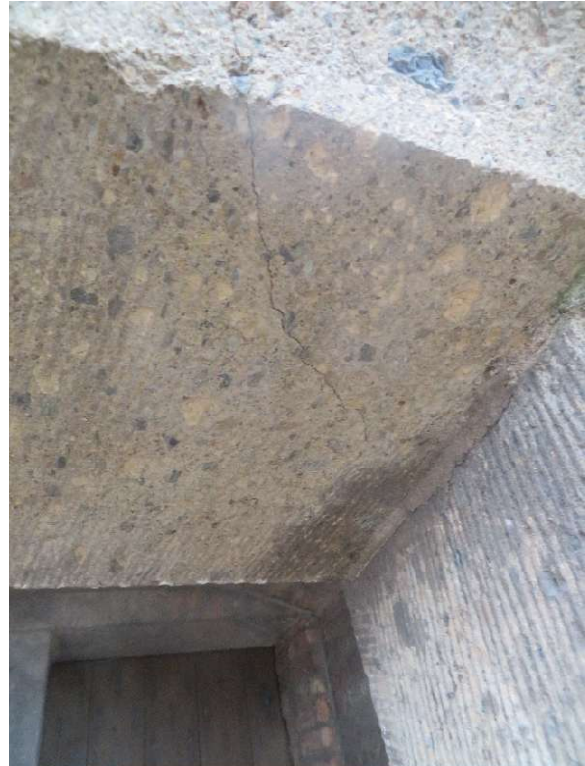
De schade aan de tufsteen is geen nieuw verschijnsel, getuige de reparaties die daaraan met name in de traceringen als zijn gedaan.

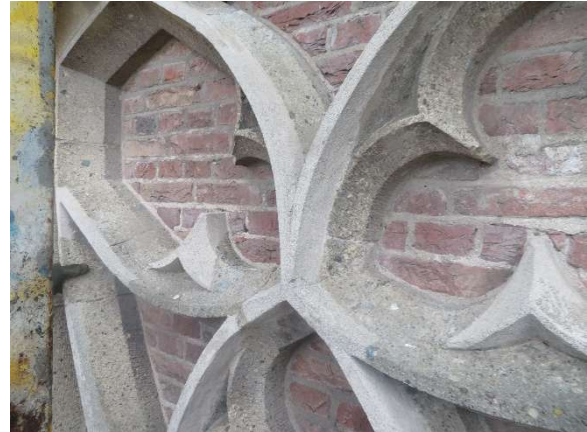
De afgaande leiding van de bliksemafleider is los.

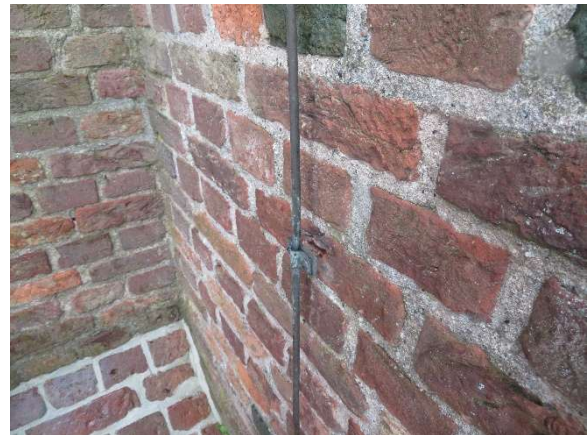
1^e geleding - westgevel

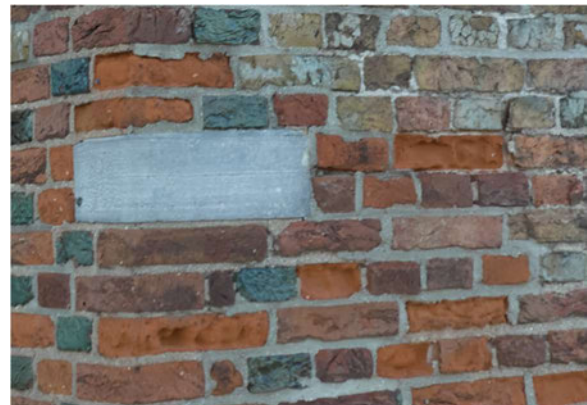
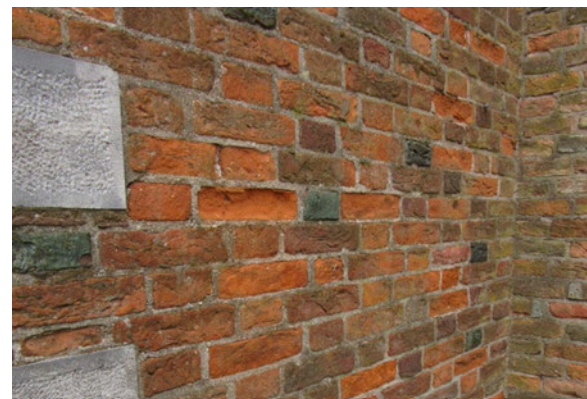
De tufsteen in de dichtgezette traceringen van de vensters boven het raam brokkelt plaatselijk af

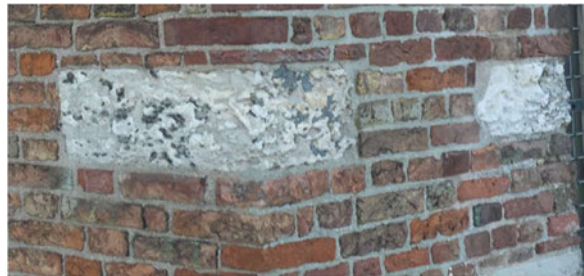
Basement – noordgevel

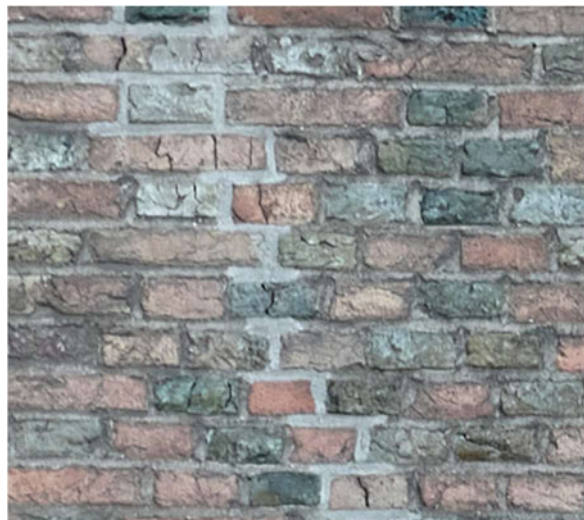
Basement - zuidgevel

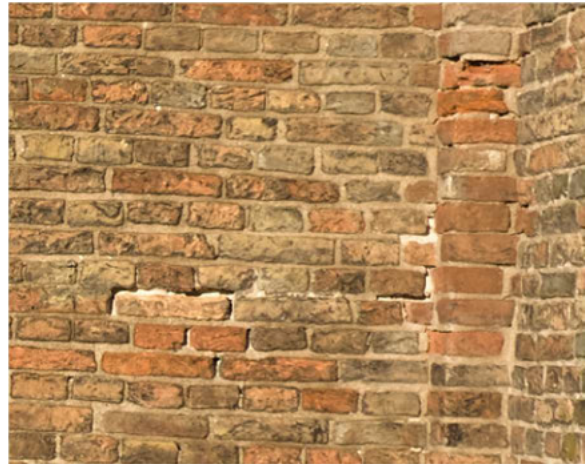
Het voegwerk van de afzaten van de oostelijke steunbeer en het traptorentje is erg hard, sterk vochtbelast en over grote vlakken los.

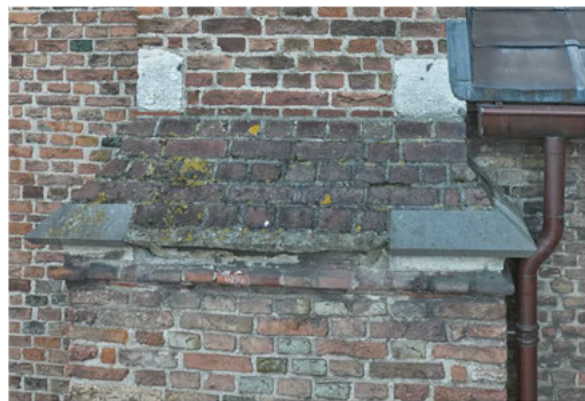
Basement - westgevel

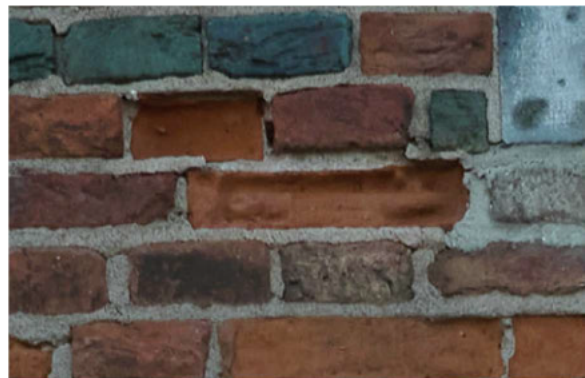
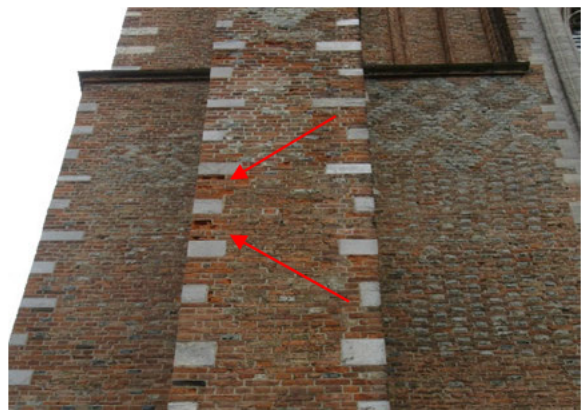
In de natuursteen ten linkerzijde van de deur bevindt zich een scheur.

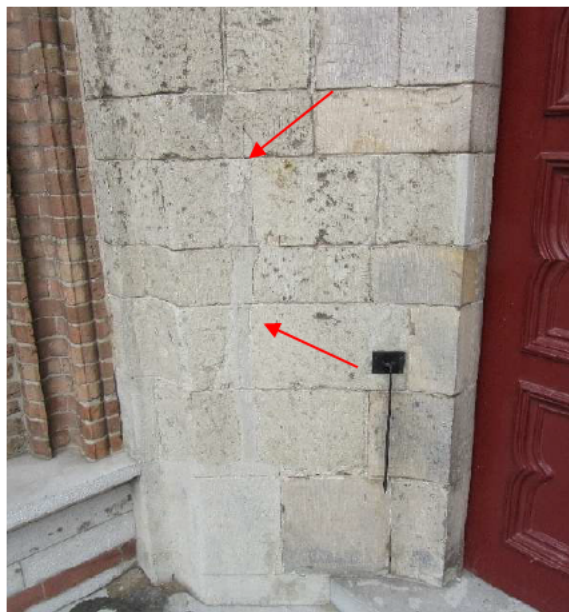
Het natuursteen is iets verweerd en bevat her en der oude reparaties, die weer losraken. Er zijn enkele oude, roestende pennen, die op termijn zullen leiden tot schade aan de steen.

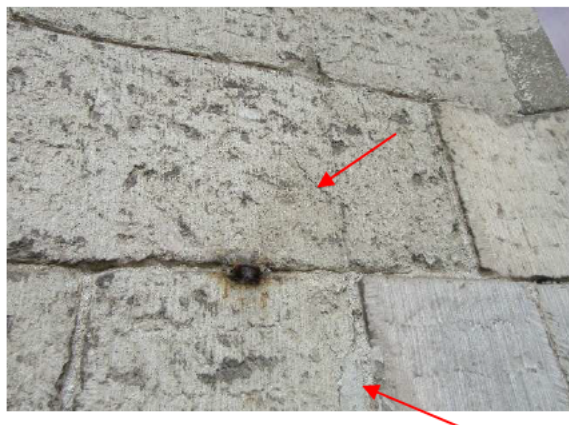
Nadere analyse en conclusie

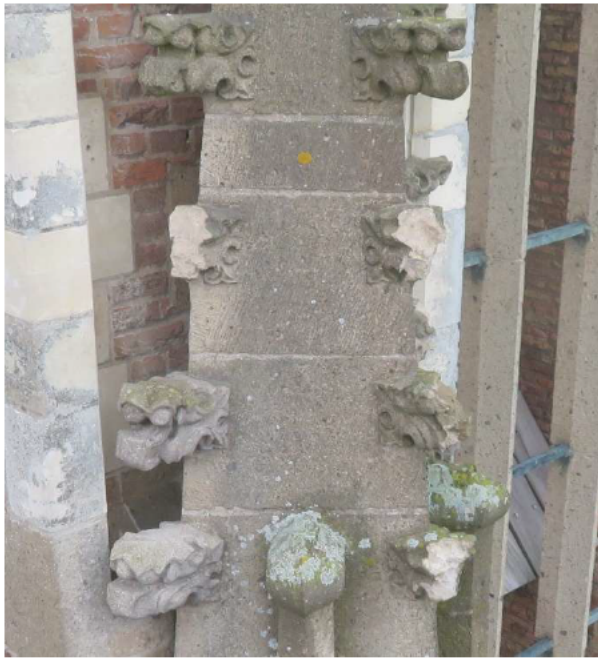
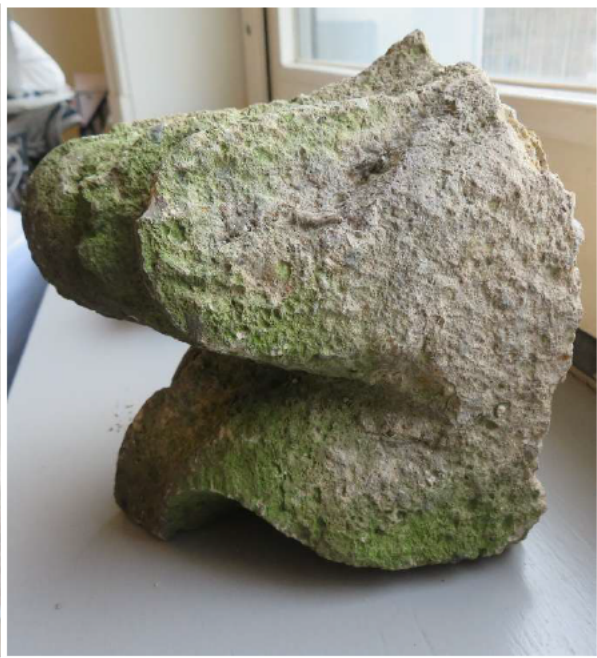
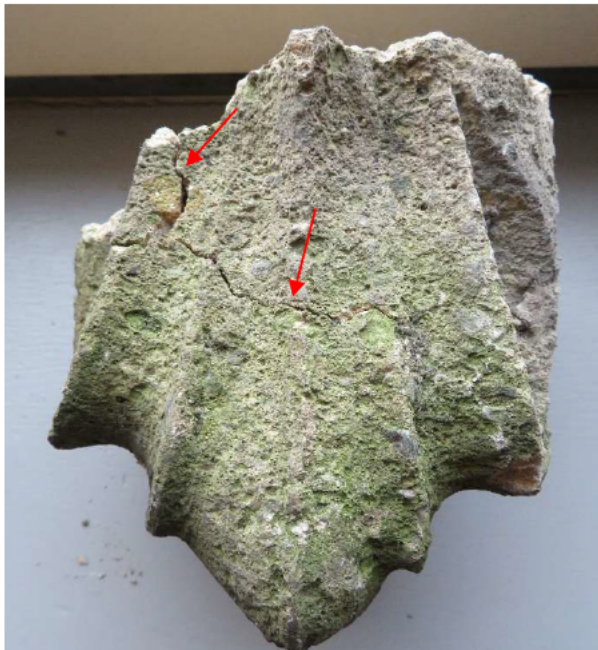
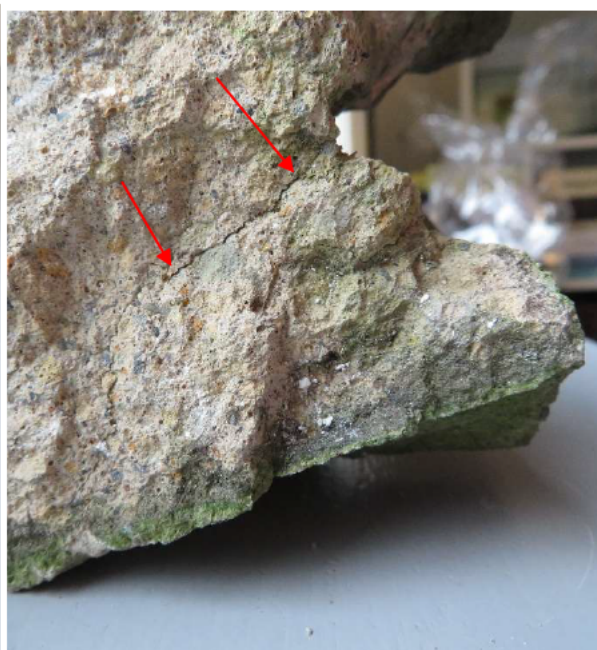
Een van de afgenomen hogels van de zuidoostelijke pinakel. De hogel bleek bij het vastpakken tijdens de recente inspectie al met relatief beperkte handkracht losgenomen te kunnen worden. De pinakel vertoont zowel uitwendig als in het inwendig scheuren. Deze zijn na het afnemen pas echt goed zichtbaar geworden.

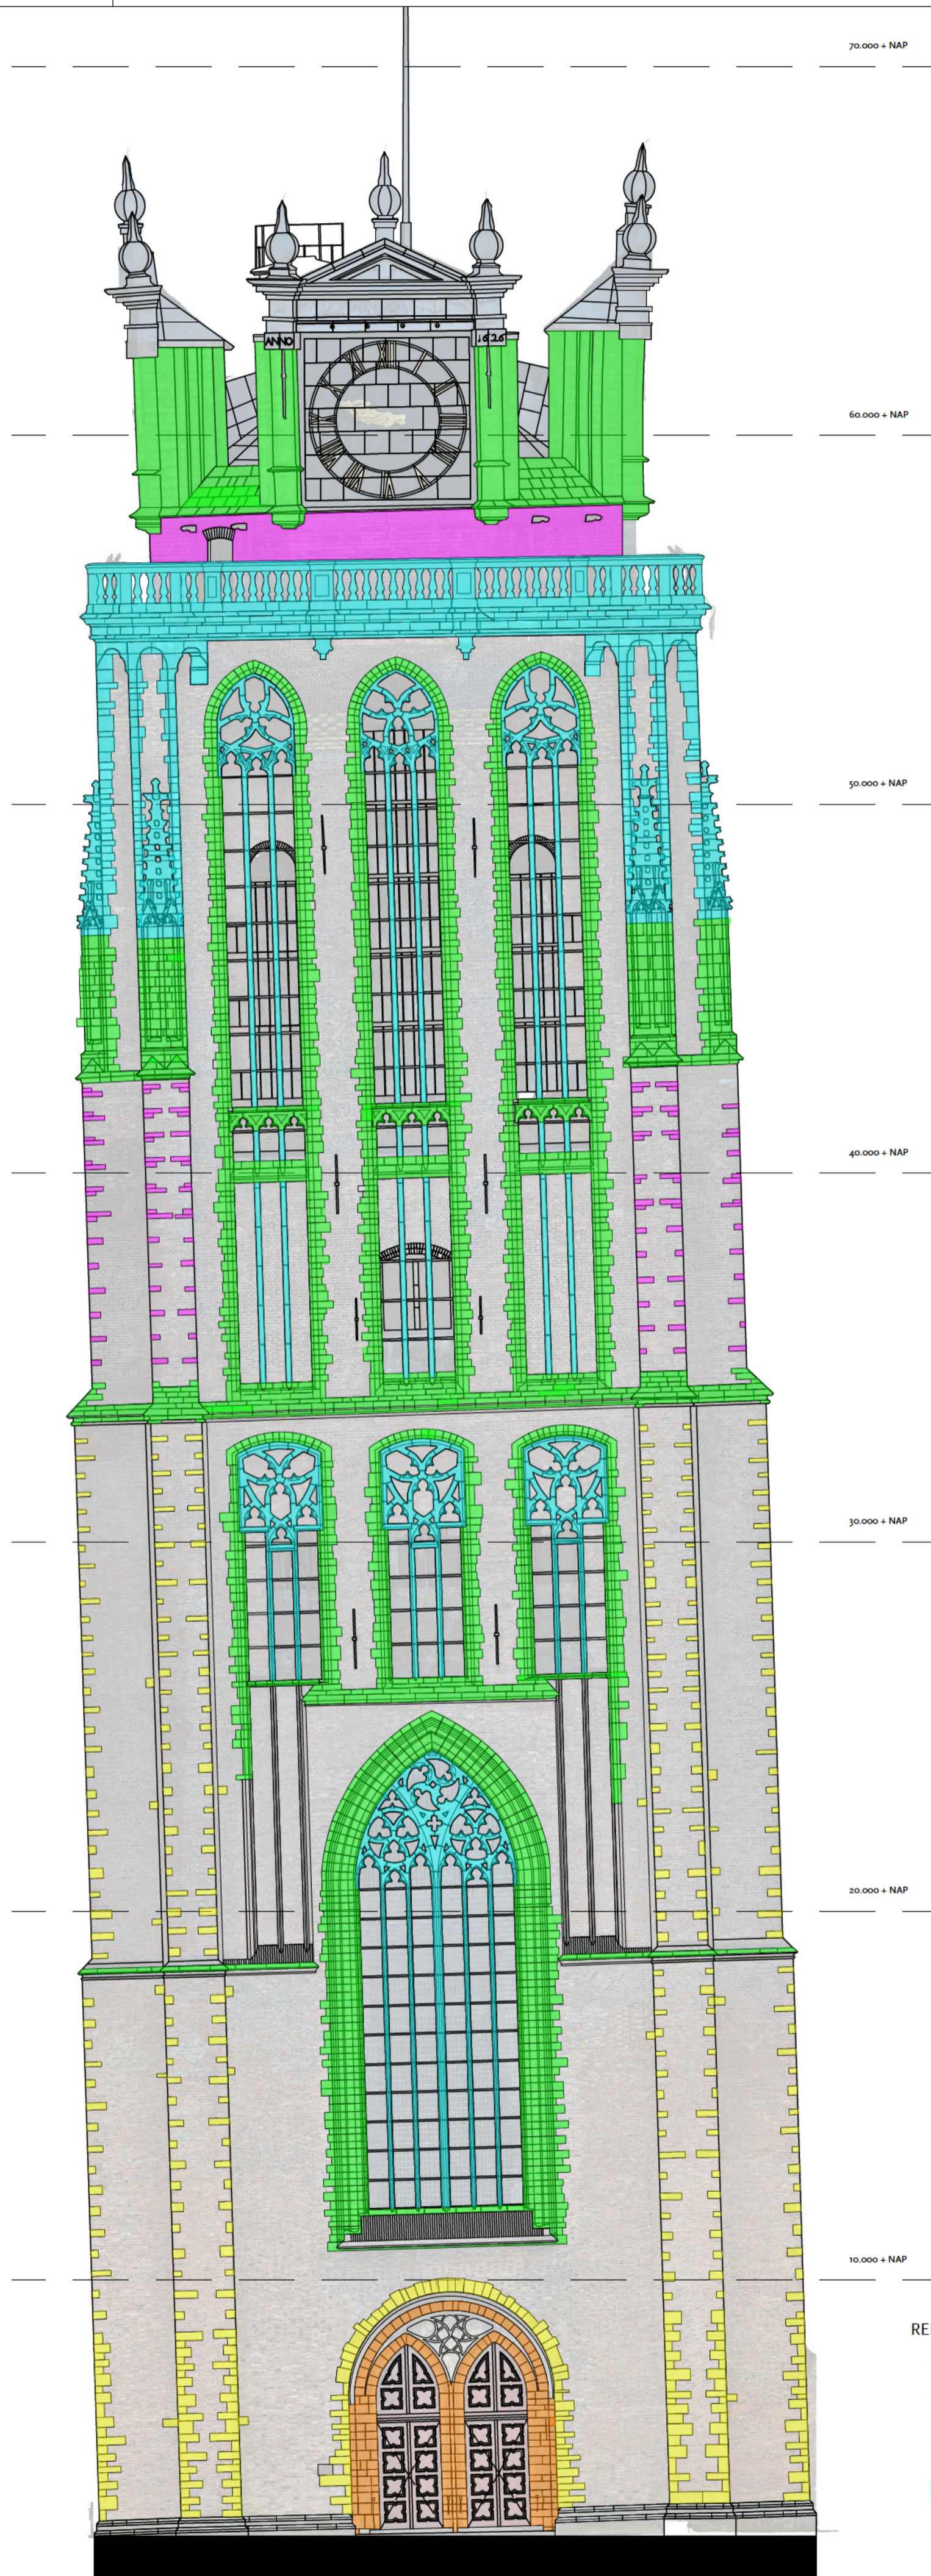
- RENVOOI NATUURSTEEN
- █ Grobertange
 - █ Ledesteen
 - █ Doornikse steen
 - █ Trachiet
 - █ Onbekend
