## PLANTOELICHTING WIJNSTRAAT 88

Project: 5208

Datum document: 11 maart 2025

Wijnstraat 88 is geregistreerd als rijksmonument onder nummer 14022.

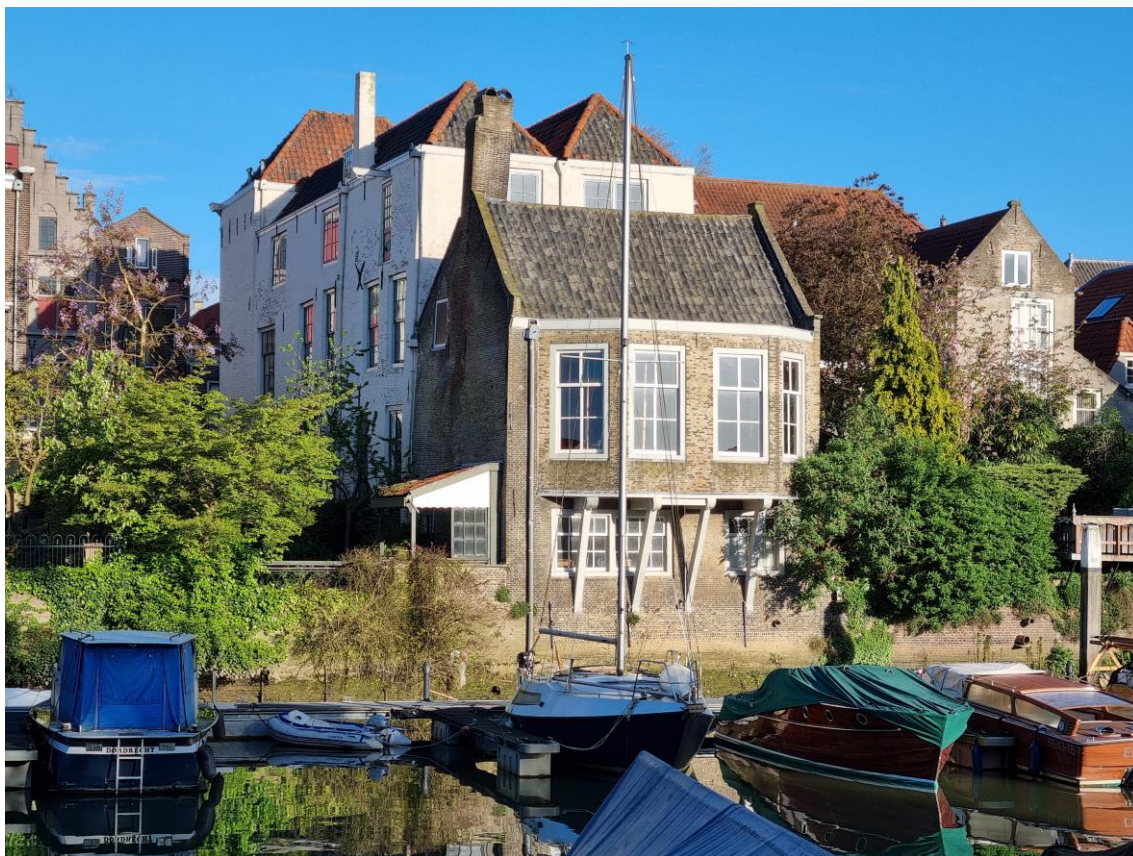
Aanzicht vanaf de Wijnhaven naar het Achterhuis met Havenkamer

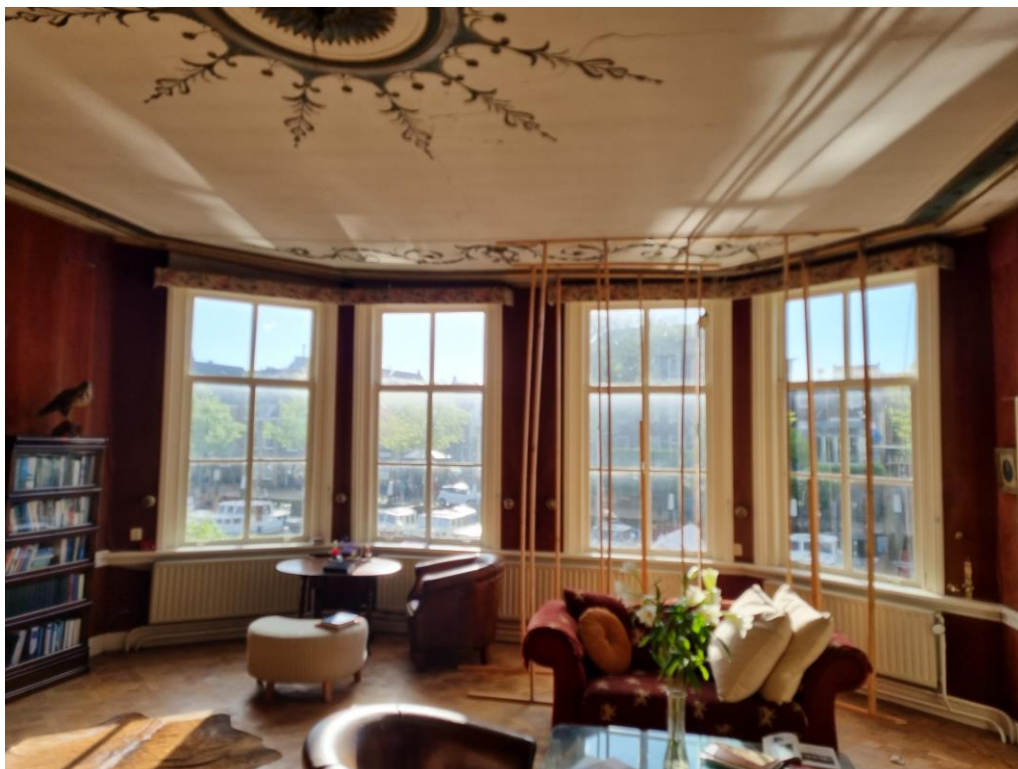
Aanzicht pui binnenzijde Havenkamer

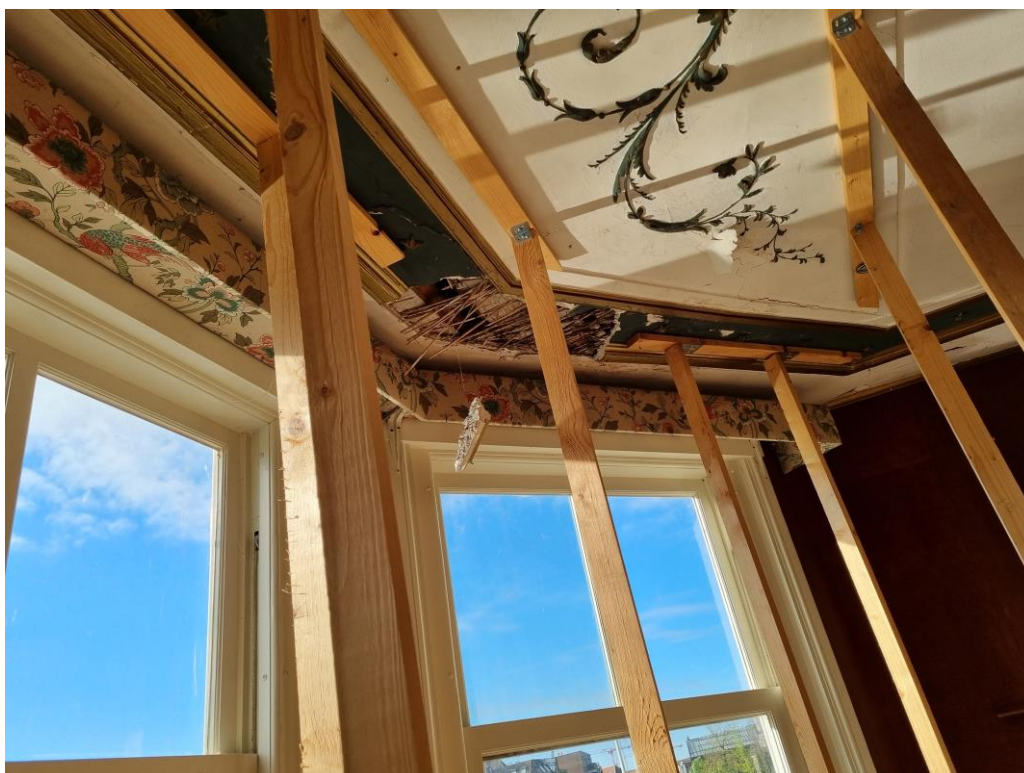
Het plafond van de havenkamer vertoont een groot aantal barsten en scheuren, op enkele plaatsen is sprake van schade door wateroverlast uit het verleden. De beschadigingen zullen door een deskundig stukadoor worden gerepareerd. De randlijst van het stucplafond wordt aangepast aan de positie van de nieuwe voorzetwanden.

Schade door lekkages. Gordijnkoven verwijderen, plafond herstellen.

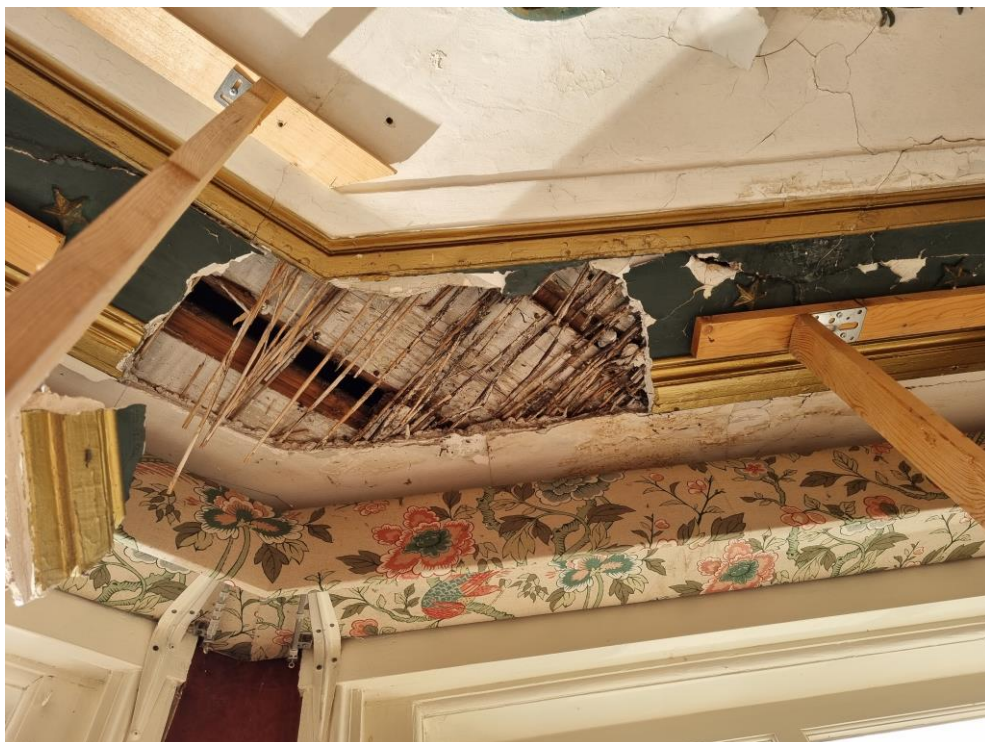
Detail plafondlijst bestaand.

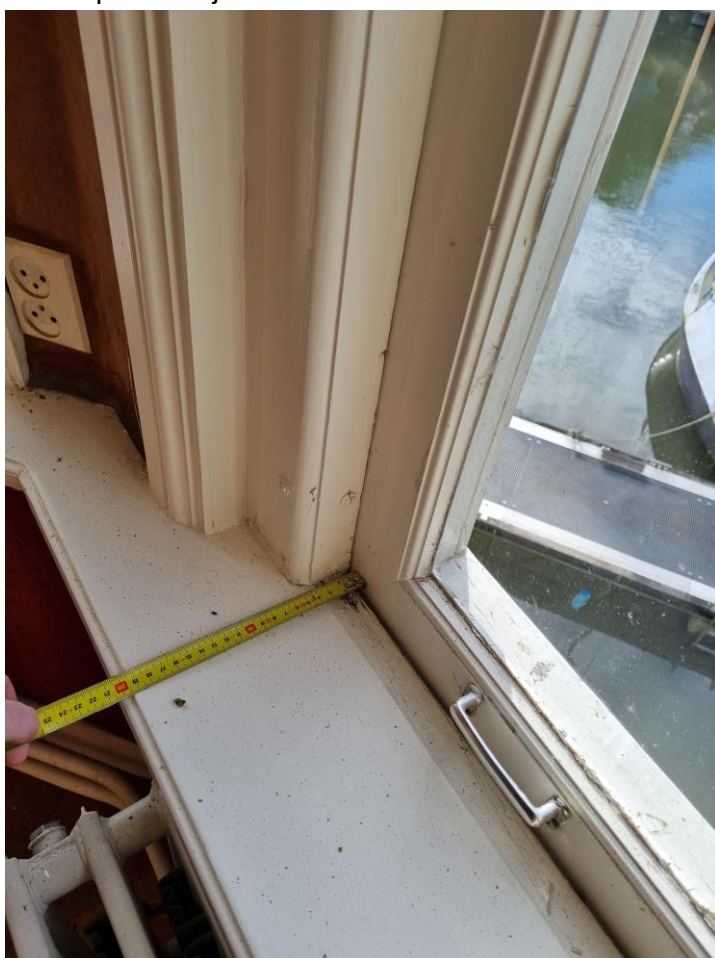
Detail kozijn Havenkamer

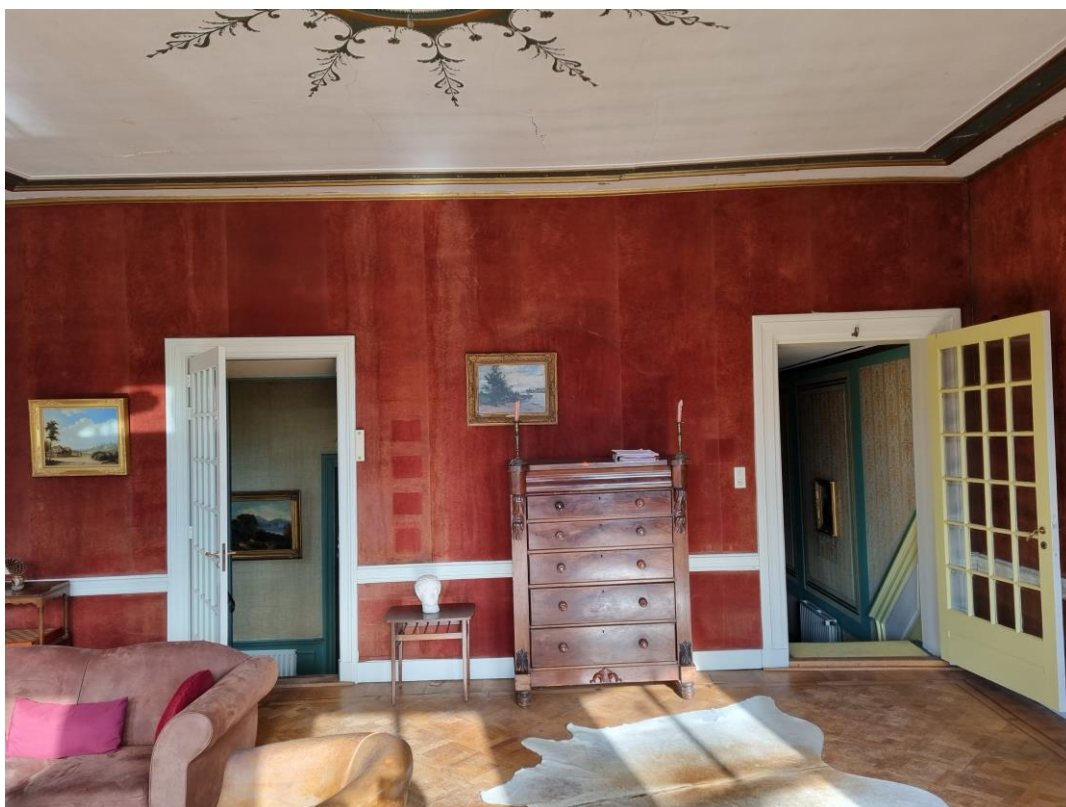
Aanzicht muur richting voorhuis vanuit Havenkamer

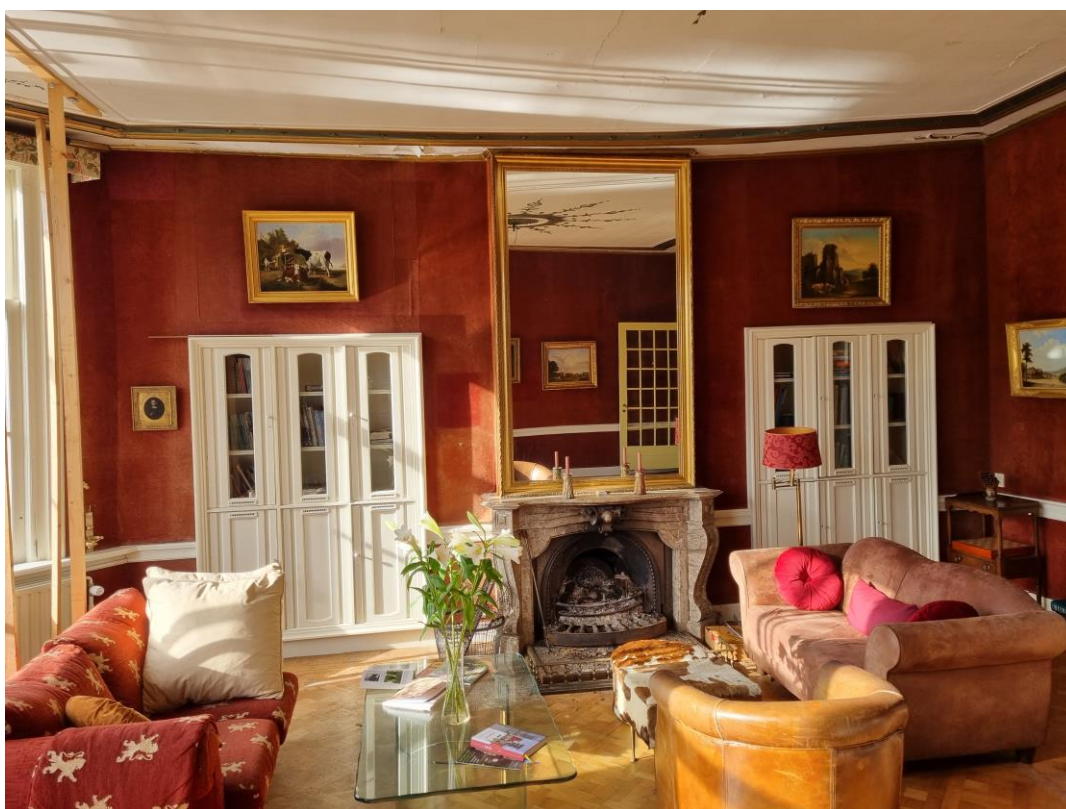
Aanzicht wand met deels weggewerkte schouw en inbouwkasten
