## Inspectierapport 2024

Objectnummer: ZH1172

Object: Woonhuis

Straat: Wijnstraat 88

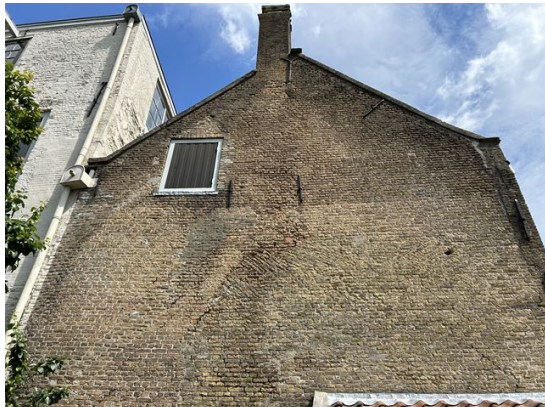
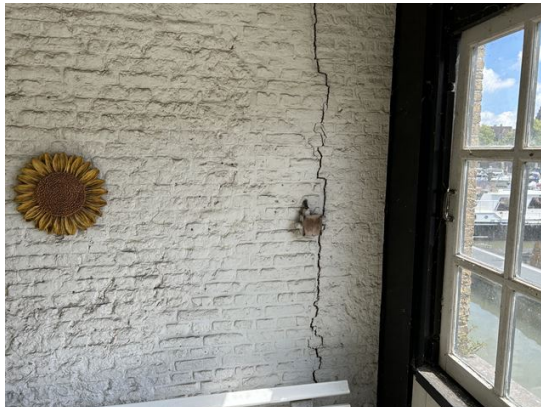
- 1. Er zijn in de gevel diverse scheuren zichtbaar welke te herleiden zijn naar zetting van de fundering en spanningsverschil bij later inboetwerk.

- Buitenmetselwerk (baksteen) herstellen.
  1. Nadat de werkzaamheden aan de fundering zijn uitgevoerd is het aan te raden om de scheuren te herstellen door middel van inboeten. Scheuren ter plaatse van inboetwerk, of later aangebracht metselwerk, zijn vaak het gevolg van gebruik van een ander type steen of mortelsamenstelling. Dit is nagenoeg niet tegen te gaan.
- Buitenmetselwerk (baksteen) herstellen.
  2. Kapot metselwerk kan hersteld worden door middel van inboeten, hierbij dient altijd een passende specie gebruikt te worden.
- Buitenmetselwerk (baksteen) herstellen.
  3. De rollaag afnemen en opnieuw opmetselen, bij voorkeur wordt er zo veel mogelijk gebruik gemaakt van de uitgekomen stenen.

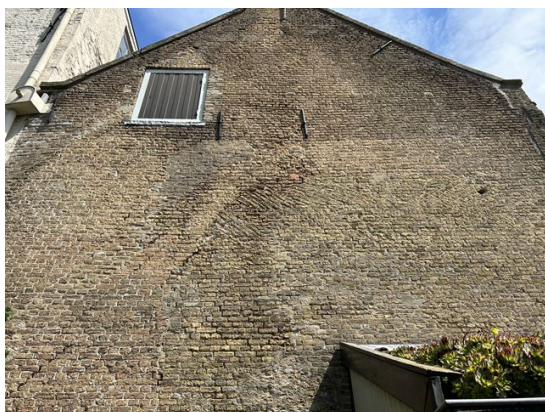
- 2. Plaatselijk is vorstschade aan het metselwerk ontstaan waardoor de bakheid beschadigd is, een enkele steen is gedeeltelijk weggefallen. Dit wordt waarschijnlijk veroorzaakt door de plaatselijke toepassing van cementgebonden voegspecie.

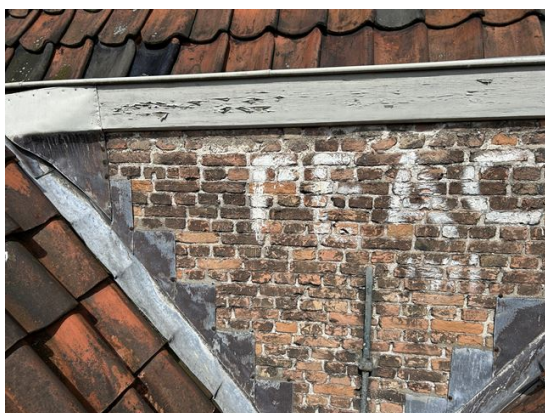
- Er is vorstschade zichtbaar aan het metselwerk, mogelijk veroorzaakt door een hoge vochtbelasting door lekkage vanuit de goot. Ter plaatse van het anker begint door roest een klein scheurtje te ontstaan.

- Buitenmetselwerk (baksteen) herstellen.

Kapot metselwerk dient hersteld te worden door middel van inboeten. Hierbij dienen stenen met dezelfde eigenschappen te worden gebruikt als het origineel, en dient de metsel- en voegspecie eenzelfde samenstelling te hebben als bestaand.

Een en ander dient te worden uitgevoerd nadat de oorzaak van de schade is weggenomen.

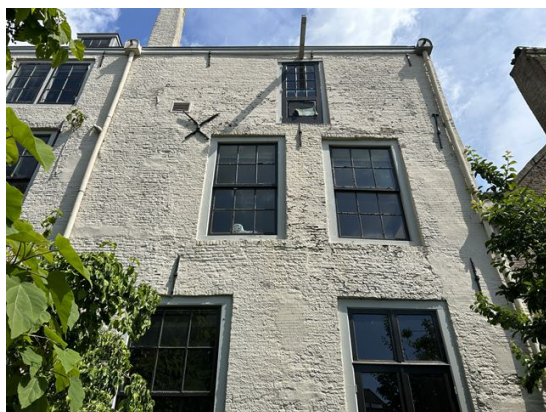
- 1. Plaatselijk lijkt het metselwerk vlakmatig hersteld met een herstelmortel waar een steenprofiel in is getrokken, dit lijkt een cementgebonden mortel.

- Buitenmetselwerk (baksteen) herstellen.
  1. Cementgebonden mortel kan de vochthuishouding in de gevel verstoren. Bij voorkeur worden deze plekken verwijderd en hersteld door middel van inboeten.
- Buitenmetselwerk (baksteen) herstellen.
  2. Het losse deel van de rollaag verwijderen en opnieuw terugmetselen met een kalkgebonden mortel.

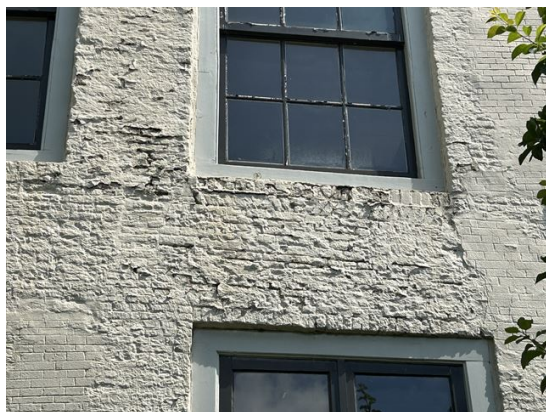
- 2. De rollaag onder het rechter venster komt los en vertoont een scheur.

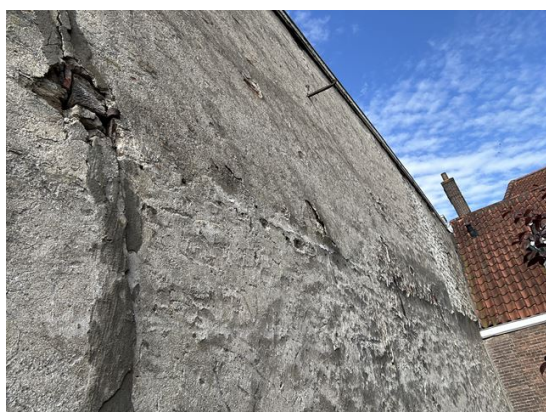
- Ter plaatse van de ankers zijn scheuren zichtbaar, veroorzaakt door roest.

- Buitenmetselwerk (baksteen) herstellen.

Nadat de ankers behandeld zijn dient het metselwerk hersteld te worden door middel van inboeten.

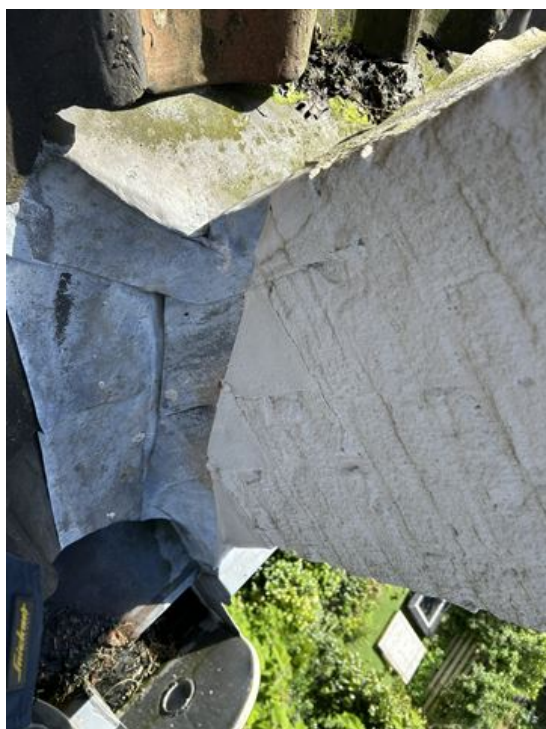
- Er zijn enkele scheurtjes zichtbaar in het metselwerk, mogelijk thermische spanningen.

- Buitenmetselwerk (baksteen) herstellen.  
De schoorsteen dient hersteld te worden door middel van inboeten.

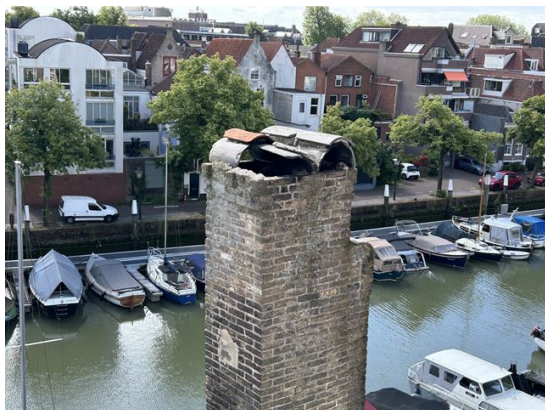
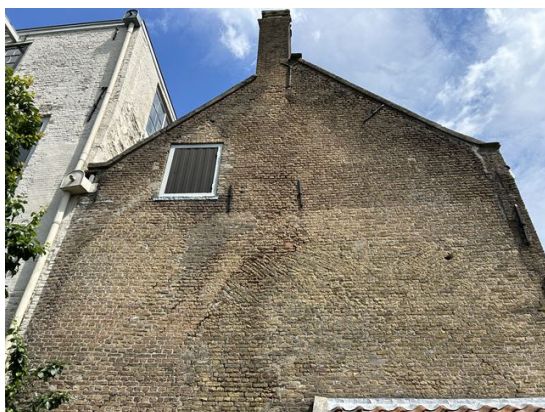
- 1. Het metselwerk van de schoorsteen bovendaks vertoont enige scheefstand, mogelijk veroorzaakt door de scheefstand van het gehele pand. De vorsten welke voor de afdekking van het kanaal zorgen, zijn gedeeltelijk kapot.

- Buitenmetselwerk (baksteen) verbeteren.
  1. Door de schoorsteen te voorzien van een korset en een trekanker wordt de schoorsteen verstevigd. Het is aan te raden om de afdekking van het kanaal te vernieuwen om de vochtbalans te normaliseren. Door hierbij vogelwering aan te brengen wordt nestmateriaal in het kanaal voorkomen.
- Buitenmetselwerk (baksteen) herstellen.
  2. Het metselwerk van de schoorsteen kan hersteld worden door middel van inboeten. Nadat de fundering van dit bouwdeel is verbeterd kan ervoor worden gekozen om de schoorsteen aanvullend te verankeren aan het metselwerk van de gevel.

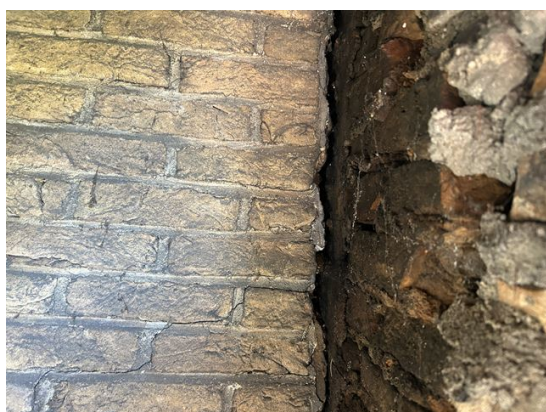
- 2. Het metselwerk van de schoorsteen binnendaks vertoont enkele scheurtjes. Tevens lijkt de schoorsteen niet vertand meegenomen in het metselwerk van de gevel.

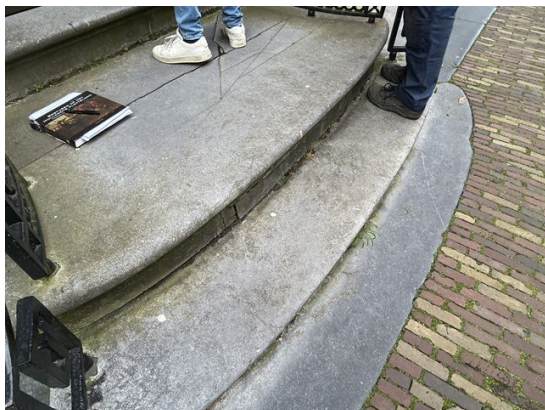
- De bovenste hardsteen trede is gescheurd.

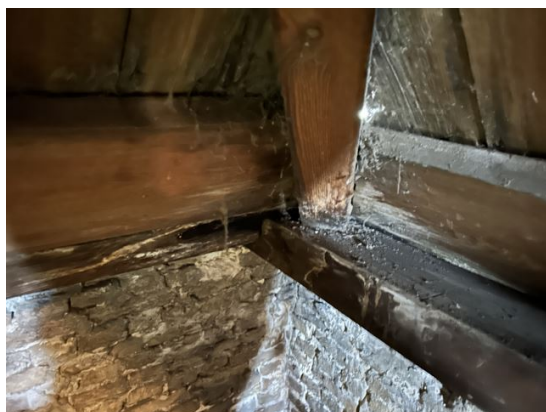
- Door lekkage langs de pannen is het dakbeschot rondom aangetast door houtrot en schimmel.

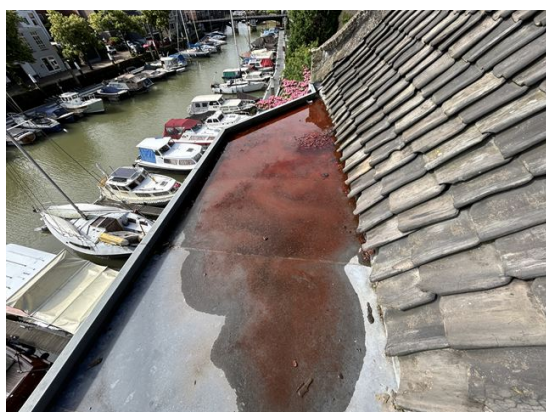
- Gezien de forse lekkage, en het plaatselijk wegvallen van het plafond, is het dakbeschot zeer waarschijnlijk aangetast door houtrot.

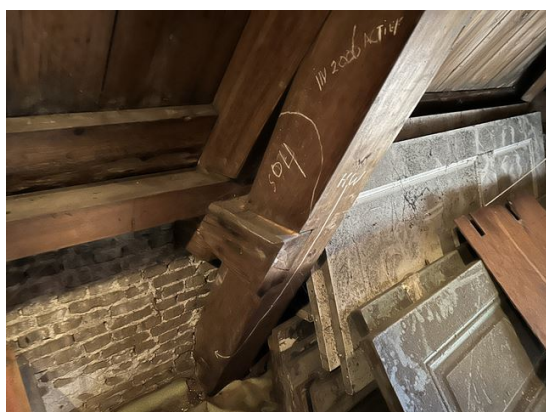
- De grenen houten tentdak constructie is aangetast door houtworm, deze lijkt actief te zijn.

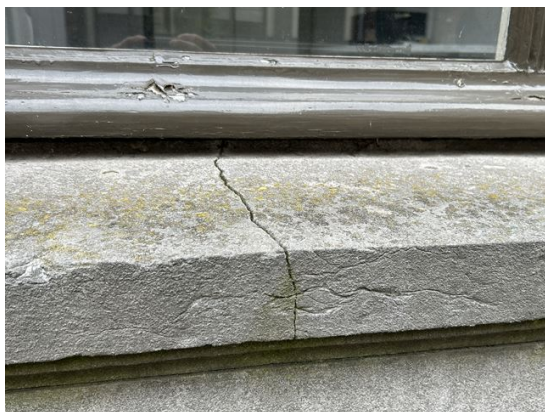
- Bij beide rechter vensters op de begane grond zijn de onderdorpels gescheurd op een brandlaag.

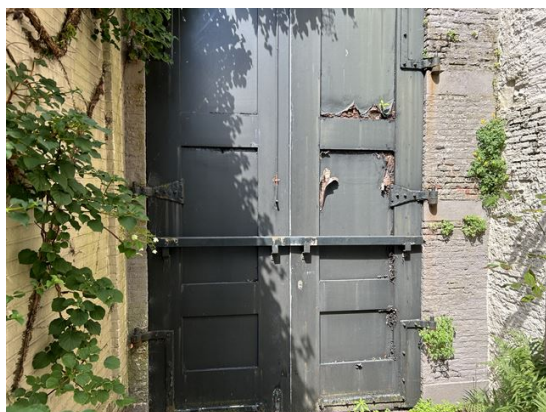
- De panelen zijn gemaakt van multiplex, deze zijn aan het delamineren. Tevens is er rot en forse zwamgroei aanwezig.

Alle aangetaste delen vervangen en rot hout herstellen met een passende houtsoort. De panelen dienen vernieuwd te worden en gemaakt van massief hout, dat zwevend in de sponning wordt geplaatst. Eventueel kunnen de deuren geheel vernieuwd worden naar origineel ontwerp. De huidige deuren hebben een afwijkende maatvoering ten opzichte van de originele gehengen.

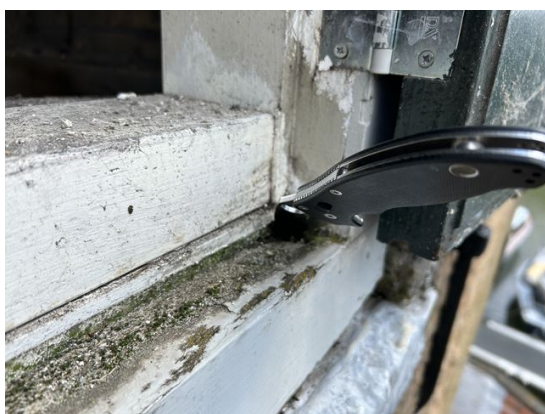
- Het kozijn van het luik in de topgevel is aangetast door houtrot. Dit komt waarschijnlijk doordat de onderdorpel vlak loopt en onvoldoende afwatering heeft.

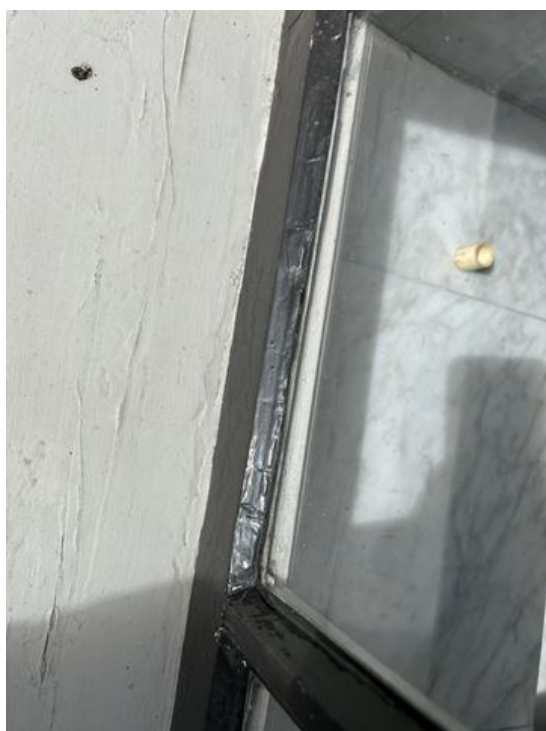
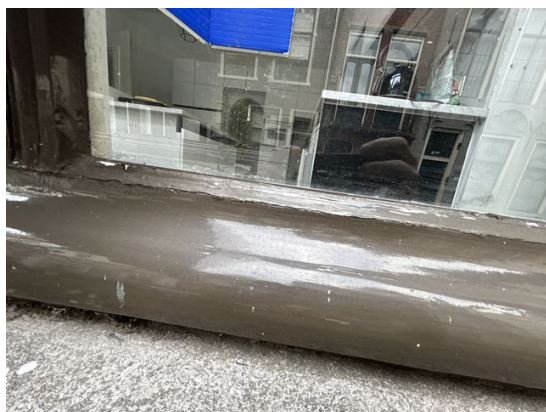
- De stopverf is verdroogd, het vertoont krimpscheuren en valt plaatselijk weg. Hierdoor is er een verhoogd risico op aantasting door houtrot.

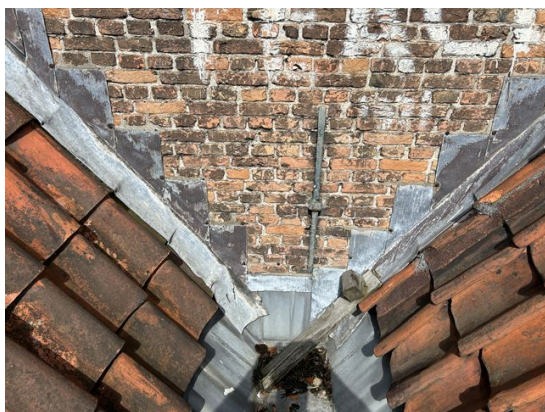
- Het voegwerk is plaatselijk uitgespoeld en geërodeerd. Op enkele plaatsen, met name bij gevel 10, is plaatselijk herstel uitgevoerd met een cementgebonden voegmortel. Hierdoor ontstaat vorstschade aan het metselwerk.

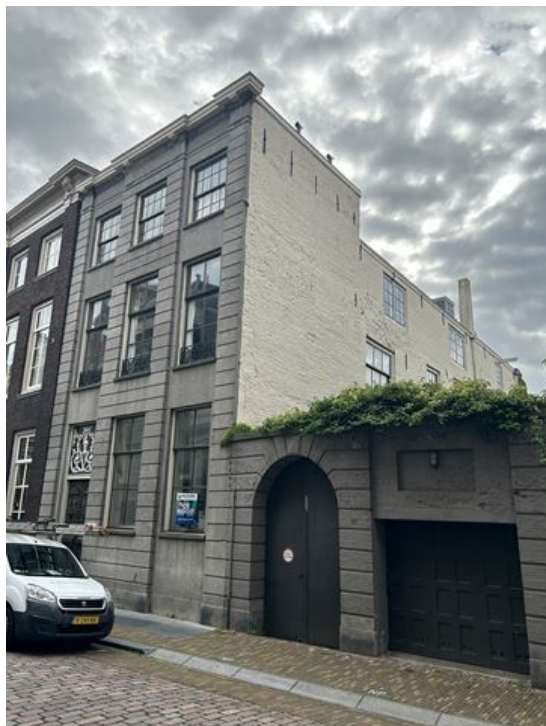
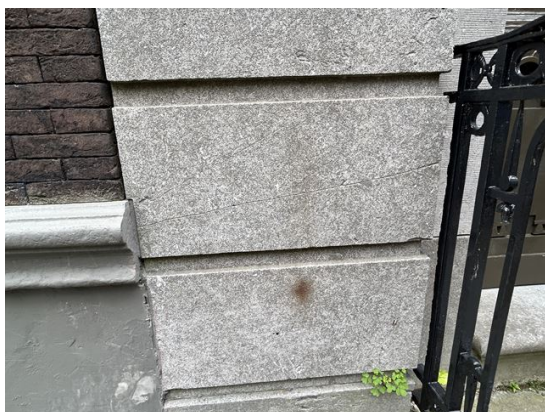
- 1. De gevel is bekleed met een hardsteen gevelbeplating. Hier zijn enkele scheuren zichtbaar, waarschijnlijk veroorzaakt door roestende ankers in het achterliggende metselwerk.

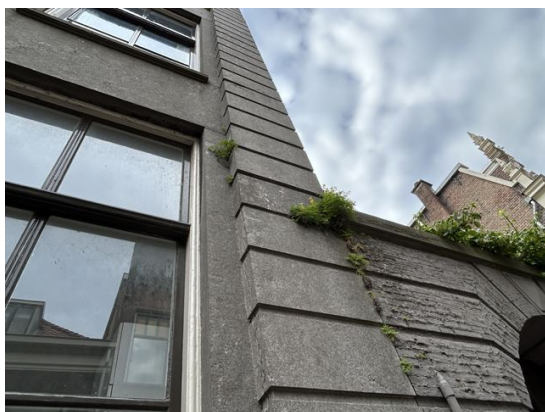
- 2. Plaatselijk is plantgroei zichtbaar achter de beplating, dit geeft aan dat het achter de platen vochtig is waardoor schade aan het metselwerk en de bevestiging van de beplating kan optreden. Ook kan plantgroei druk uitoefenen op de beplating.

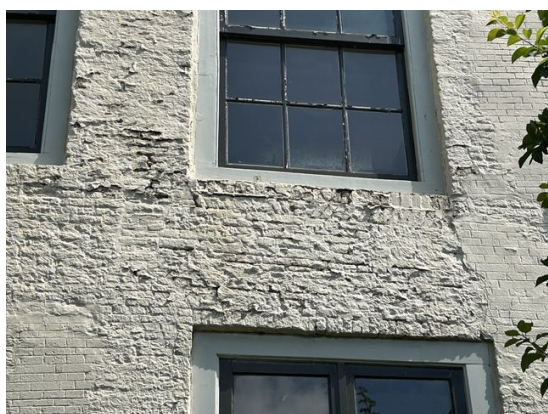
- Het metselwerk is afgewerkt met een dunne pleisterlaag, dit lijkt een kaleilaag te zijn. Een kaleilaag is opgezet met een kalkgebonden mortel welke zeer dun is aangebracht en zodoende ademend is. In dit geval is mogelijk de afwerking van de laag niet ademend waardoor vocht opgesloten zit in het metselwerk. Dit blijkt ook uit het feit dat het klimaat binnen vrij vochtig is en er flinke plantgroei op de gevel zichtbaar is.

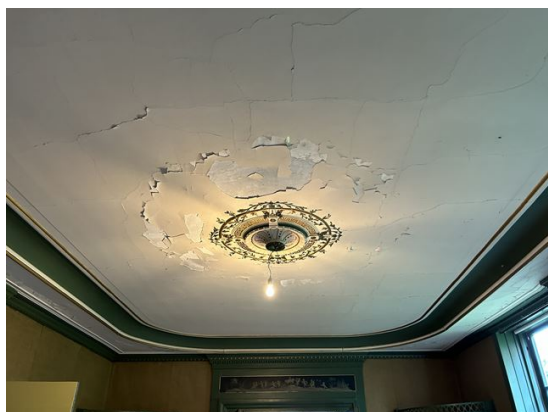
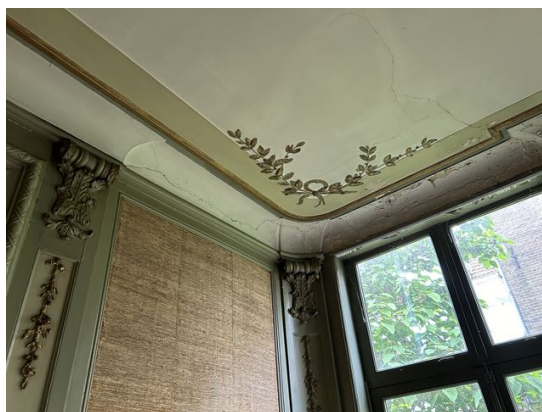
- 1. Het pleisterwerk van de sierstucplafonds in het voorhuis en de middenbouw vertoont enkele scheuren.

- Plafondafwerkingen (pleisterwerk) herstellen.
  1. Mogelijk zakken de plafonds iets uit ter plaatse van deze scheurtjes. Door ze plaatselijk opnieuw te bevestigen met verdiept aangebracht verzinkt stalen schotels en daarna te herstellen, zou dit verholpen moeten zijn.
- Plafondafwerkingen (pleisterwerk) herstellen.
  2. Nadat is vastgesteld dat de bovenliggende constructie in orde is, en de lekkage is verholpen, dient het plafond opnieuw bevestigd te worden door middel van verdiept aangebrachte verzinkt stalen schotels. Hierna kunnen de scheuren en weggefallen delen hersteld worden.

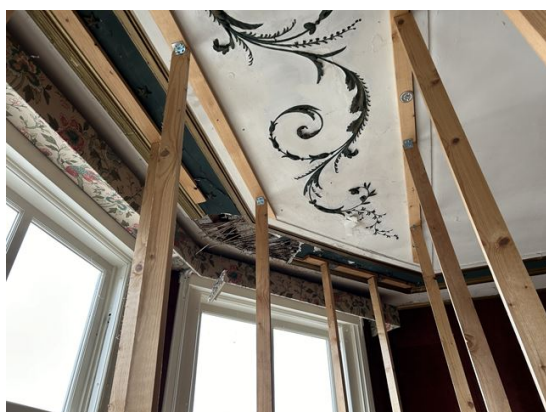
- 2. Ter plaatse van de erker komt het plafond, door de eerder genoemde lekkage, los te hangen.

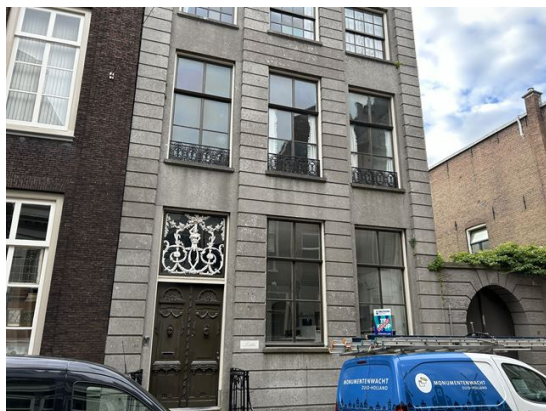
- 2. Het schilderwerk van de toegangen vertoont craquelé en glansverlies. Vermoedelijk zijn er meerder lagen over elkaar aangebracht waardoor de verf plaatselijk onthecht.

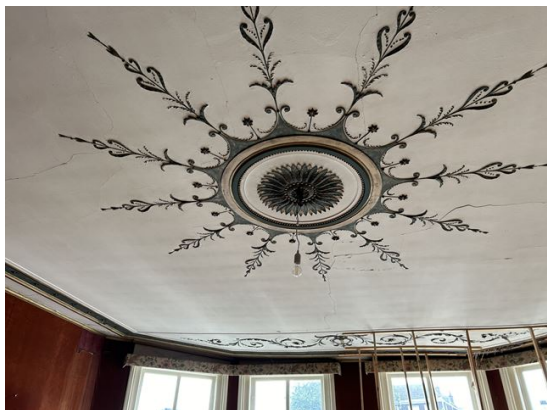
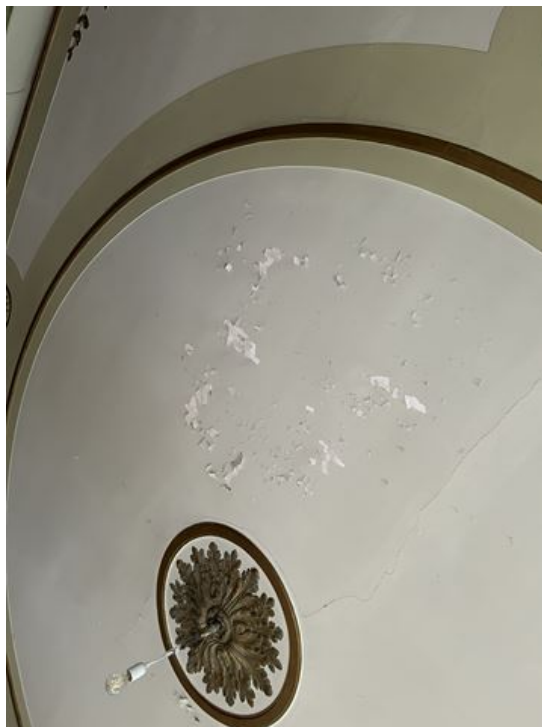
- Het schilderwerk van de sierstucplafonds bladdert plaatselijk af. Door scheuren in het stucwerk is de sauslaag plaatselijk beschadigd.

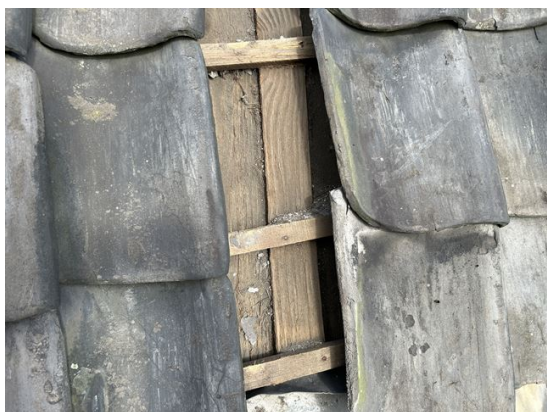
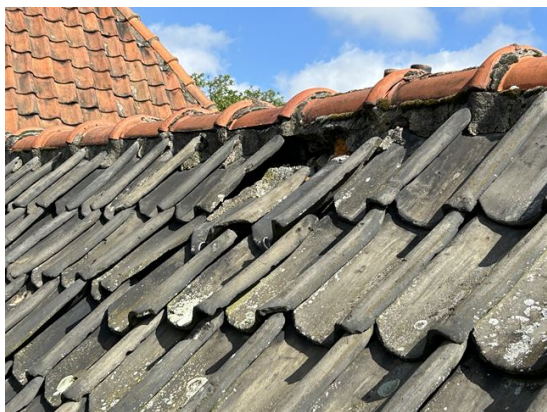
- De belatting verhaart en de vernageling is geroest, plaatselijk zijn de latten door houtrot weggevallen.

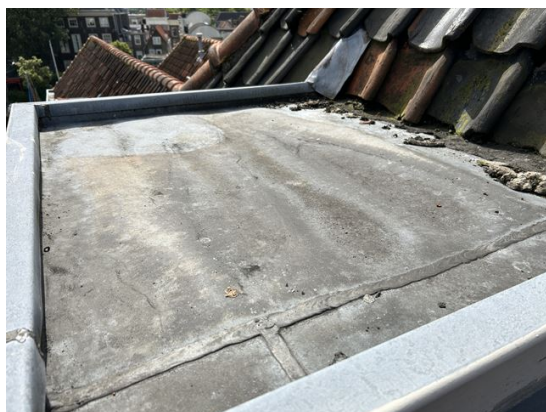
- Bij alle dakjes is lichte putcorrosie zichtbaar. De dakjes zijn te strak aangebracht en er is bolling zichtbaar, tevens is plaatselijk het zink vernageld.

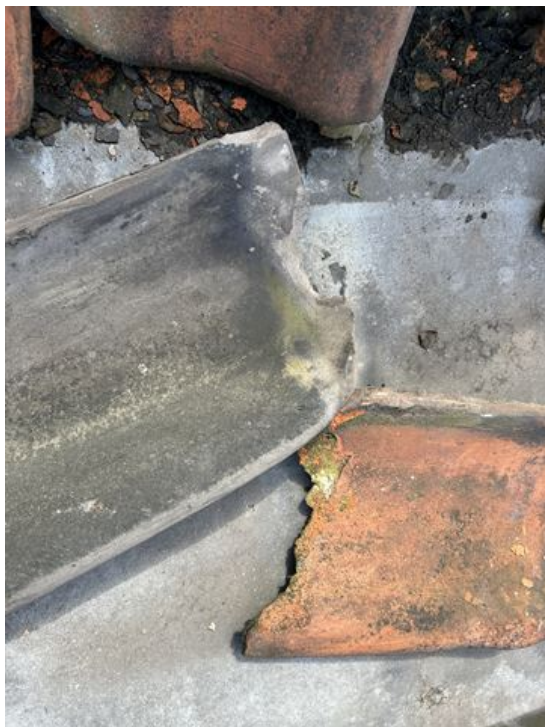
- Diverse nokjes zijn afgesleten en meerdere pannen kalven af aan de achterzijde.

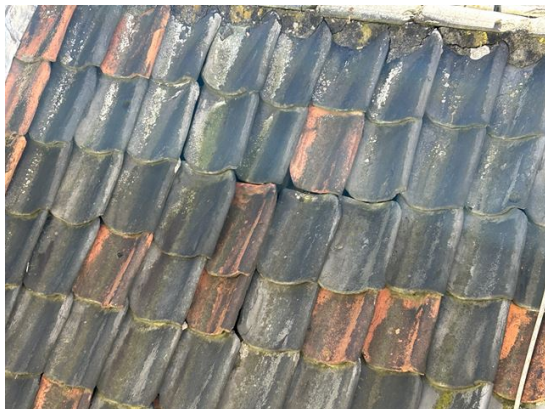
- Enkele pannen zijn verweerd. De pannen liggen plaatselijk erg getrokken waardoor er zeer weinig of geen overlap is. Hierdoor ontstaat lekkage.

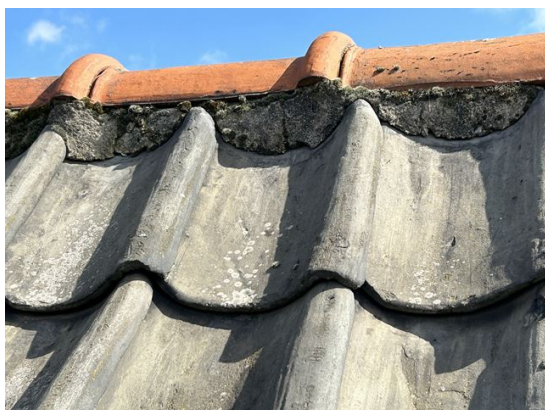
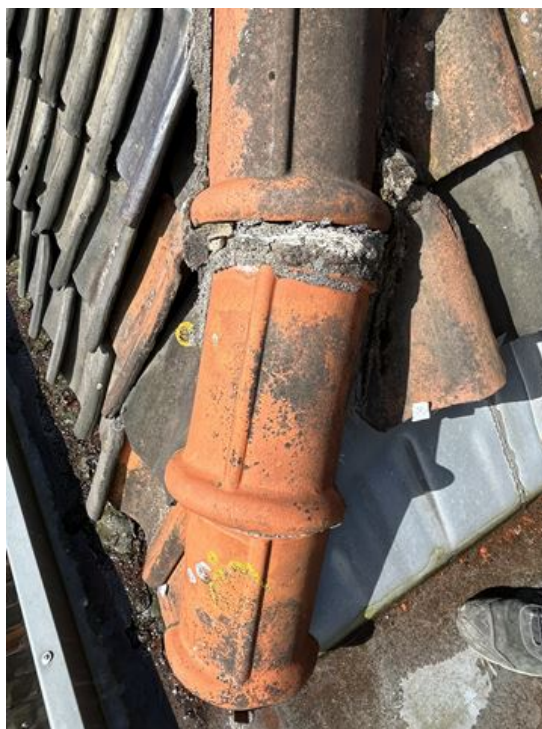
- De nok- en hoekkepervorsten liggen los en de specie valt op diverse plaatsen weg. Meerdere vorsten zijn uitgezakt of gescheurd.

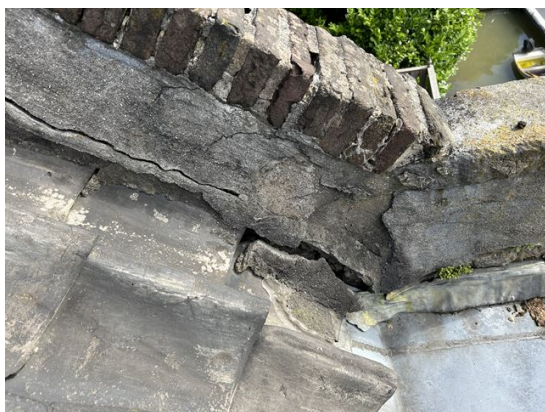
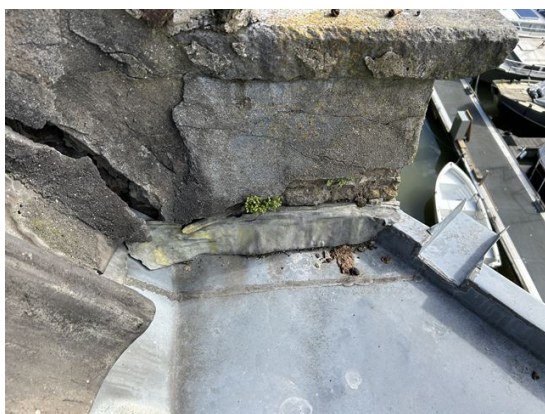
- Boven dakvlak 12 is geen muurlood aanwezig. De aanwezige smeerlaag is losgekrompen waardoor lekkage ontstaat. Het muurlood boven het zinken dak is uitgevallen en de voegzoom ontbreekt.

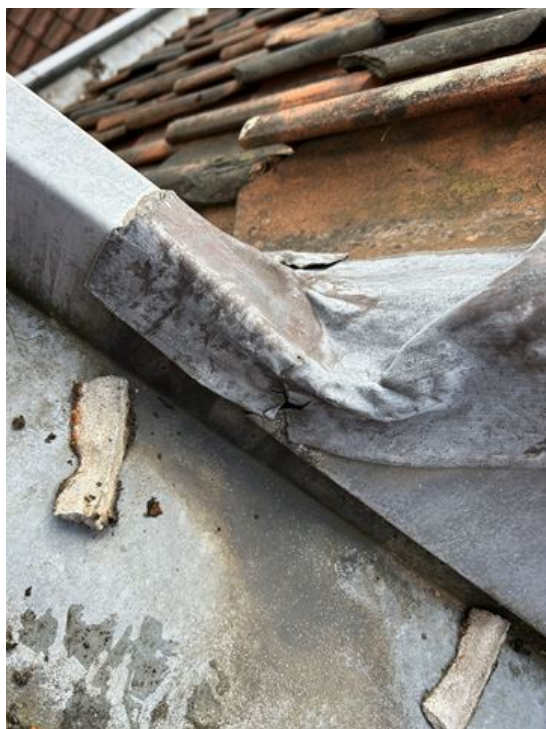
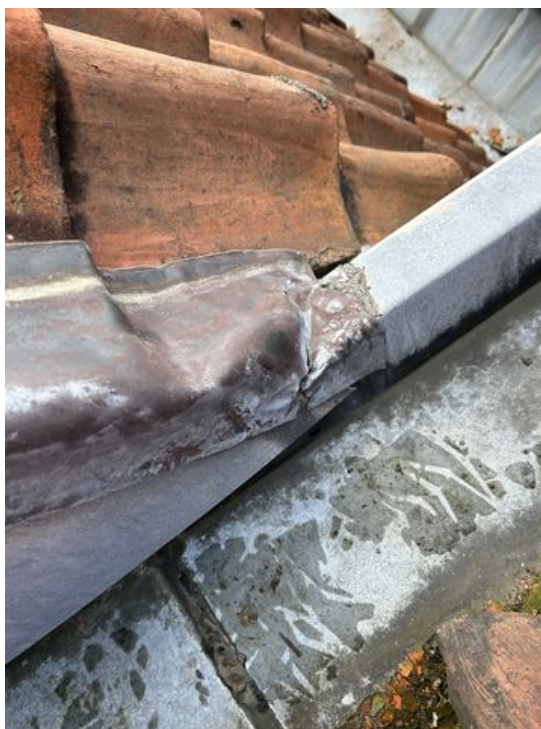
- 1. Het muurlood boven goot 3 van de naastgelegen dakvlakken vertoont scheurtjes en wordt erg dun.

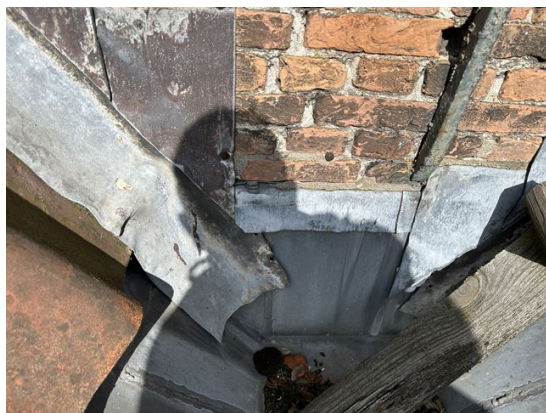
- 2. Het muurlood komt los en de voegzoon valt uit. Enkele loketten zijn afgekit en zijn erg dun.

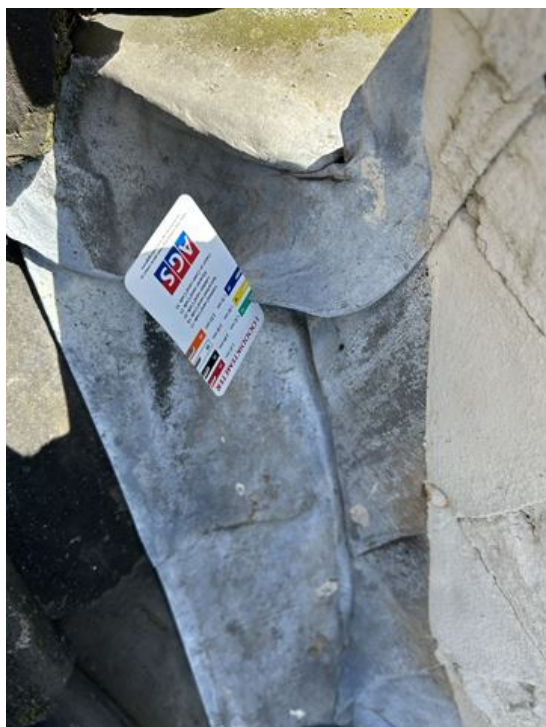
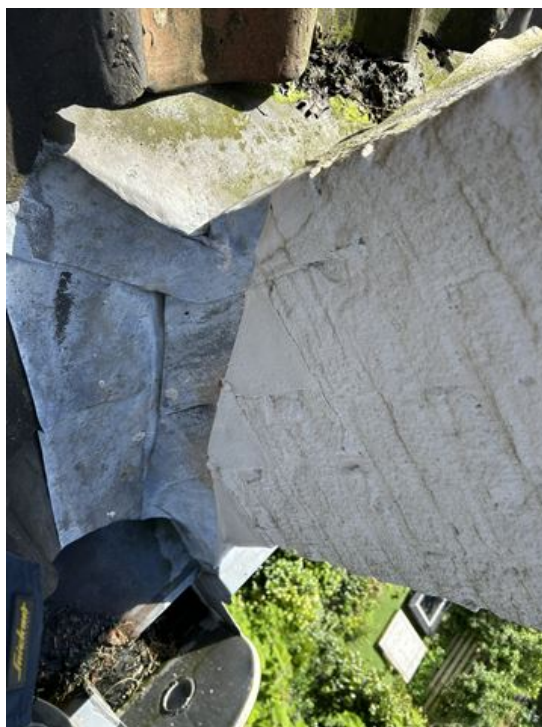
- Het voetlood, de loketten en de zaling worden erg dun (15 pds) waardoor er een verhoogd risico is op opwaaien of scheuren.

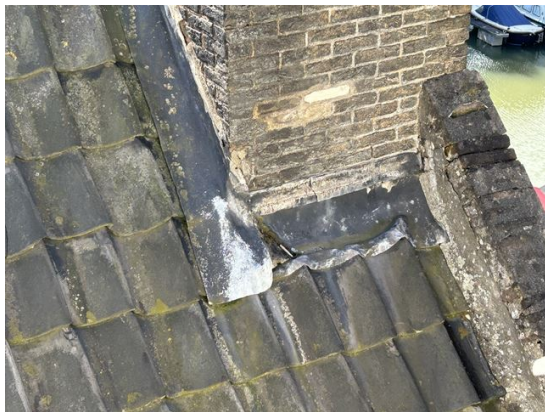
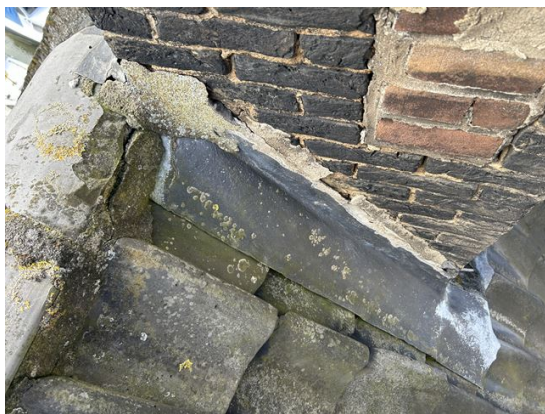
- Het muurlood en de loketten zijn dun en scheuren plaatselijk. Doordat er geen pannen onder het lood aanwezig zijn is er onvoldoende dracht en zakt het lood weg.

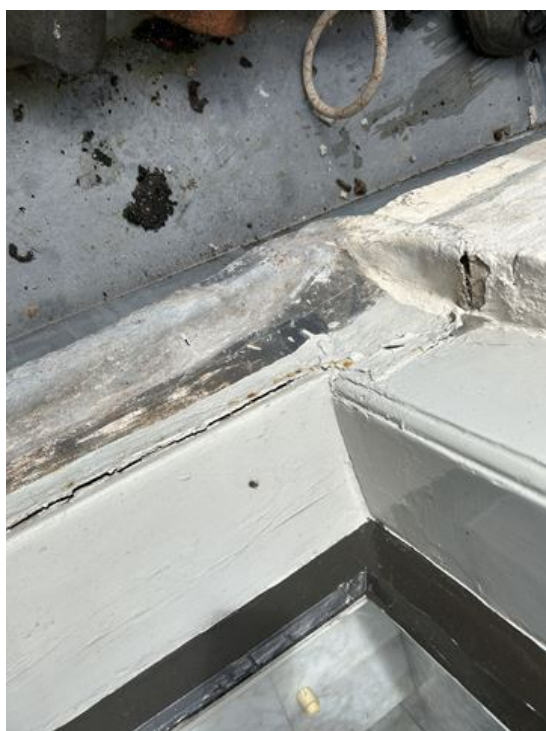
- Het voetlood bij het venster van de badkamer is tegen de onderdorpel vernageld en staat deels open. Het is in te lange lengte uitgevoerd en het vertoont enkele scheuren.

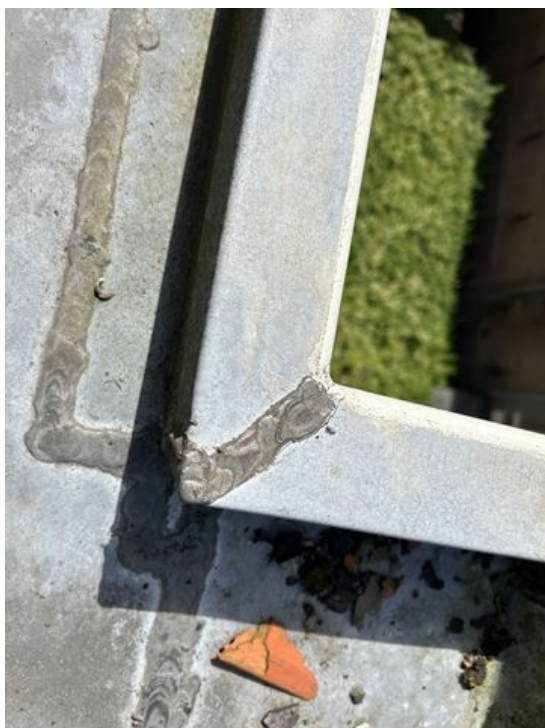
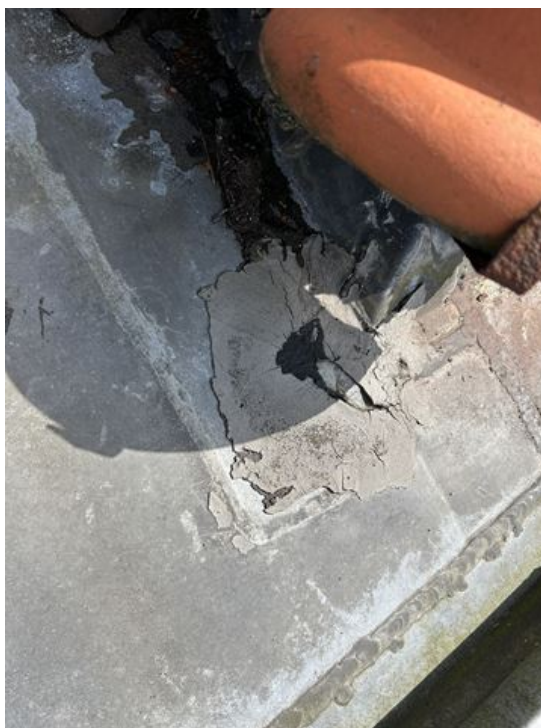
- Er is forse corrosie zichtbaar, diverse noodreparaties en enkele scheurtjes. Het zink is in te lange lengte aangebracht en heeft onvoldoende expansieruimte. De goten liggen deels op afschot naar het dak toe waardoor de achteropstand plaatselijk lager is dan de vooropstand.

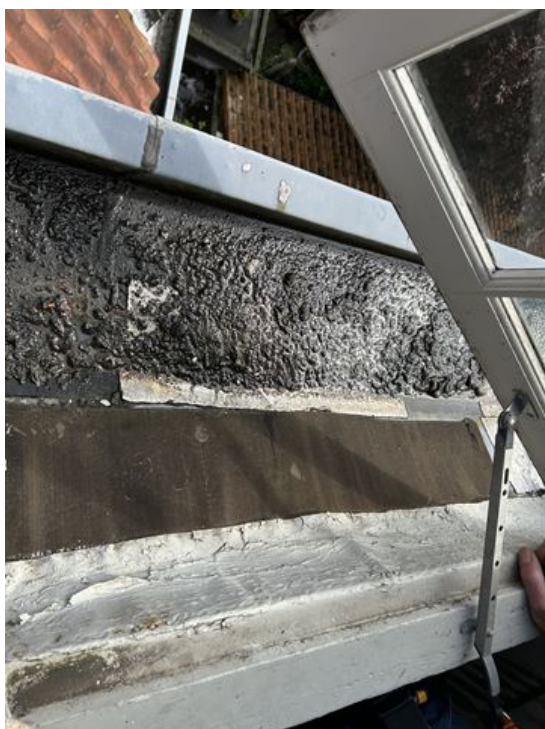
- De gootbekleding is in te lange lengte aangebracht waardoor er onvoldoende expansieruimte is. Er is divers noodherstel zichtbaar en lichte corrosie.

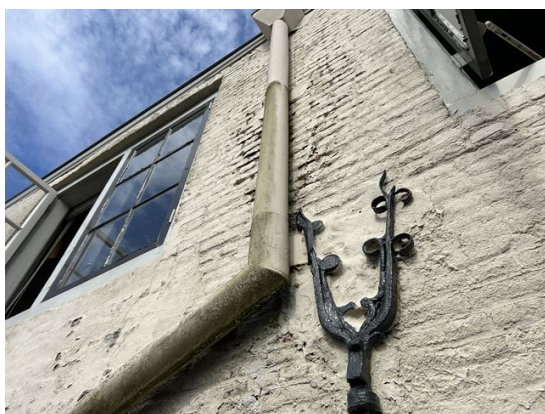
- De zinken hemelwaterafvoer blaast uit bij de mof. Hierdoor is er een hoge vochtbelasting van de gevel. Mogelijk heeft de afvoer onvoldoende capaciteit voor het aanwezige dakoppervlak.

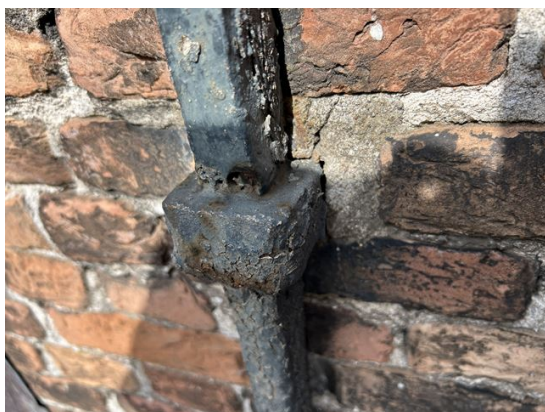
- Bij diverse ankers is corrosie zichtbaar, bij enkele is hierdoor schade aan het metselwerk ontstaan. Met name bij gevels met een dampdichte afwerking is de kans op roest zeer groot.

Gevelankers welke scheuren in het metselwerk veroorzaken, zoals bij gevel 5, 7 en 10, dienen te worden verwijderd, ontroest, behandeld, teruggeplaatst en geschilderd. Gevelankers met oppervlakkige roest kunnen in het werk worden ontroest, behandeld en geschilderd.

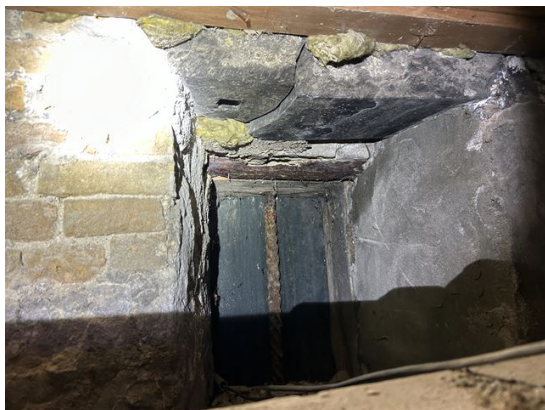
- De diefijzers van enkele kelderraampjes zijn fors aan het roesten, ook enkele stalen lateien boven deze vensters zijn fors opgeroest.
