## **Phase I: Grond en grondwater studie, Ambachtsweg 1, Groot-Ammers, AkzoNobel**

R001-1296465HWB-V04-sss-NL

AkzoNobel Decorative Coatings bv

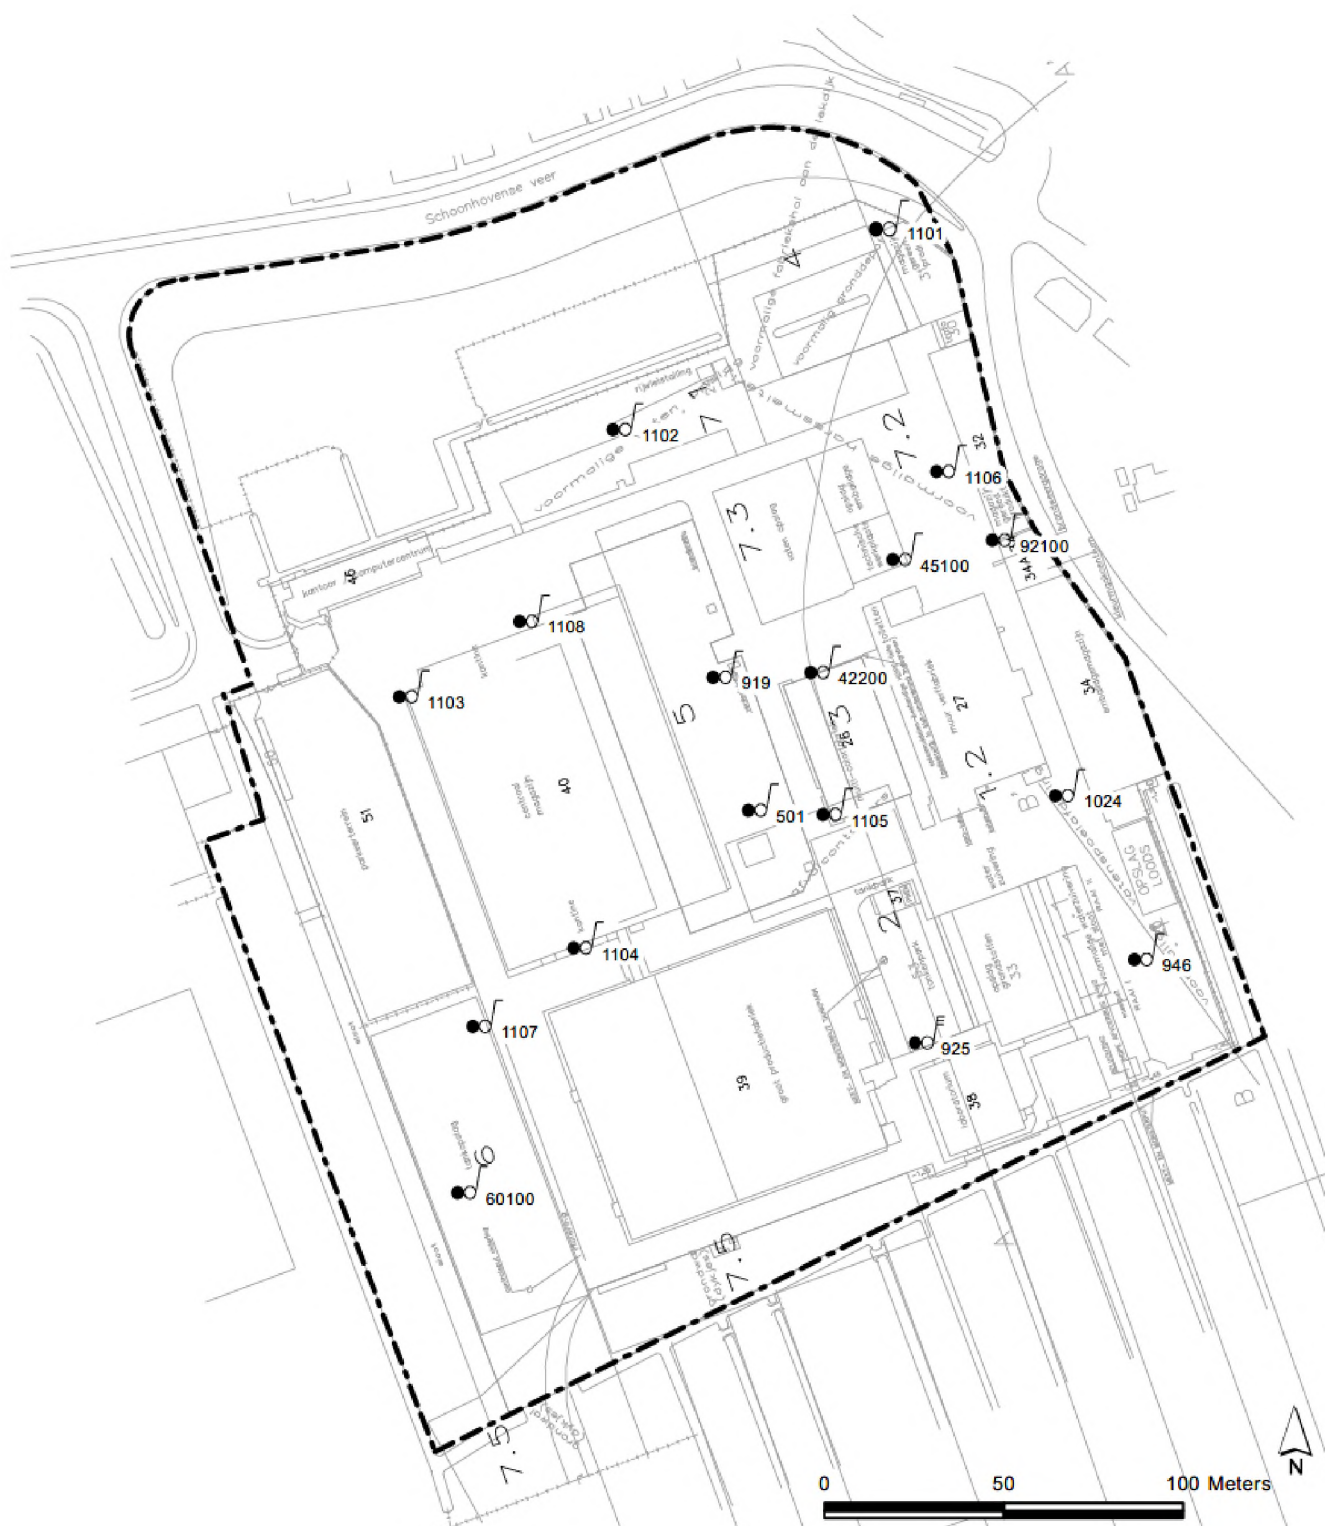
Inpandig is niet geboord. Opvallende resultaten zijn nikkel > I in pb 92100, vinylchloride > I in pb 45100 en benzeen >T in pb 1108. Bij 1106 (O/W afscheider) is zintuiglijk een oliefilm aangetoond.

Figuur 3.9 Ligging peilbuizen uit het nulsituatie onderzoek. Het is onbekend of de peilbuizen nog aanwezig zijn

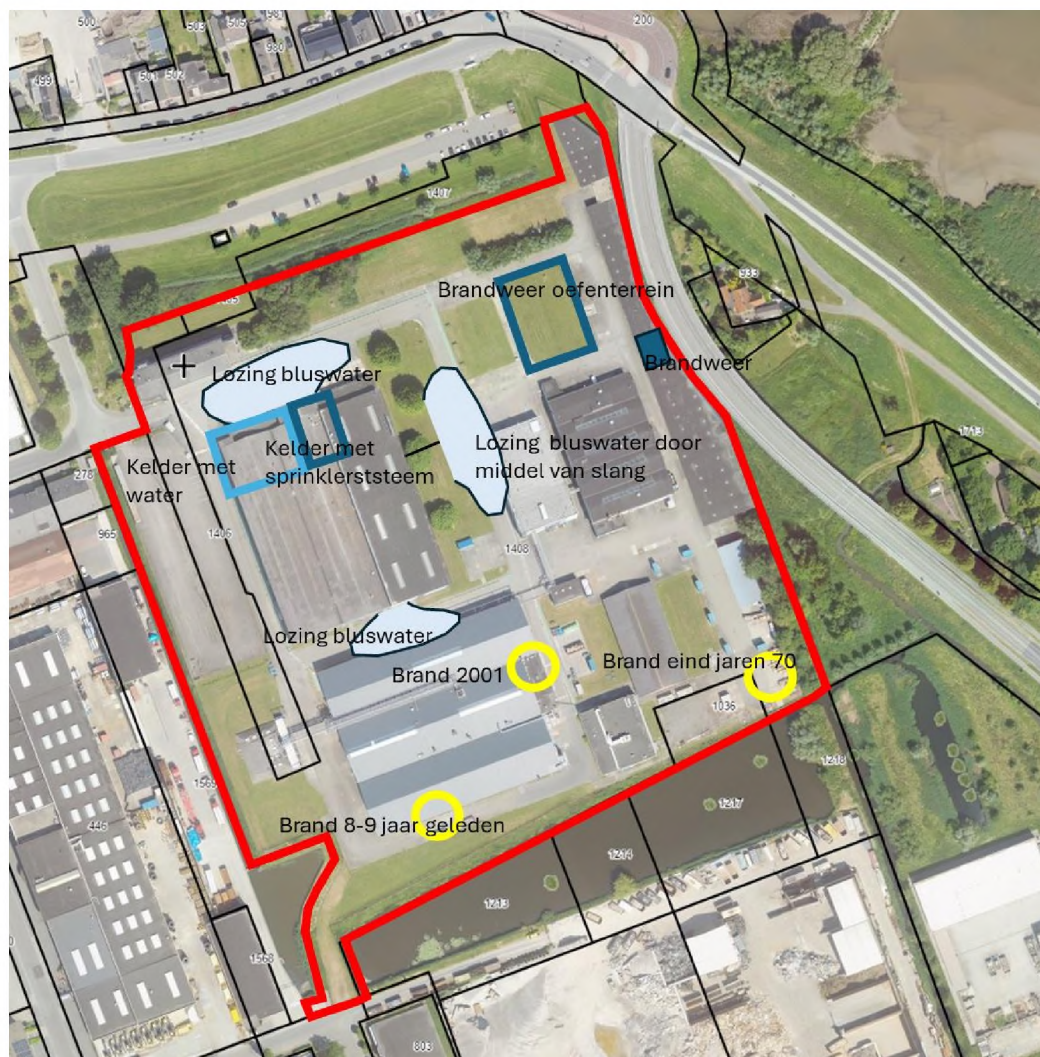
Er is wel gebruik gemaakt van blusschuim in het sprinklersysteem. Het blusschuim was tot 2011 PFOS-houdend en daarna PFOA-houdend (grenswaarde van 25 ppb). Het sprinklersysteem zit in gebouw 39 en 40. In gebouw 40 bevinden zich in een kelder één dieselgenerator en twee elektrageneratoren (waarvan één als back-up voor de dieselgenerator en één voor de PGS-15 kluis) en het water (460 m<sup>3</sup>) voor het sprinklersysteem. Boven de kelder is in gebouw 40 het schuim opgeslagen wat wordt toegevoegd aan het sprinklersysteem. Bekend is dat de PGS-kluis in gebouw 40 circa 3 maal vol heeft gestaan met dit blusschuim en daarna is leeggespoeld. Eén keer bij oplevering (dit is verplicht) en twee keer door storingen in het systeem. Er is nooit brand geweest in de PGS-15-kluis. Het water en schuim is vervolgens leeggepompt en afgevoerd met een zuigwagen. Nadien is het schoongespoeld en via de deuren afgevoerd naar de straatkolken aan de noord- en zuidzijde van het gebouw. Volgens het uitgangspuntendocument (26 januari 2012) heeft de PGS-15-kluis een volume van 1.851 m<sup>3</sup>.

Om de 3 jaar werd het sprinklersysteem periodiek getest (verplicht vanuit de wetgeving) voor controle. Hierbij werd een slang neergelegd om via de deuren het water en blusschuim af te voeren naar de straatkolken. Daarnaast is er ook water en blusschuim afgevoerd bij groot onderhoud. Het is niet bekend hoe vaak groot onderhoud en daarmee afvoer van water en blusschuim heeft plaatsgevonden.

Figuur 5.1 Locaties van de brandweer en het brandweeroefenterrein en locaties waar mogelijk (PFAS-houdend) bluswater is geloosd op de straatkolken

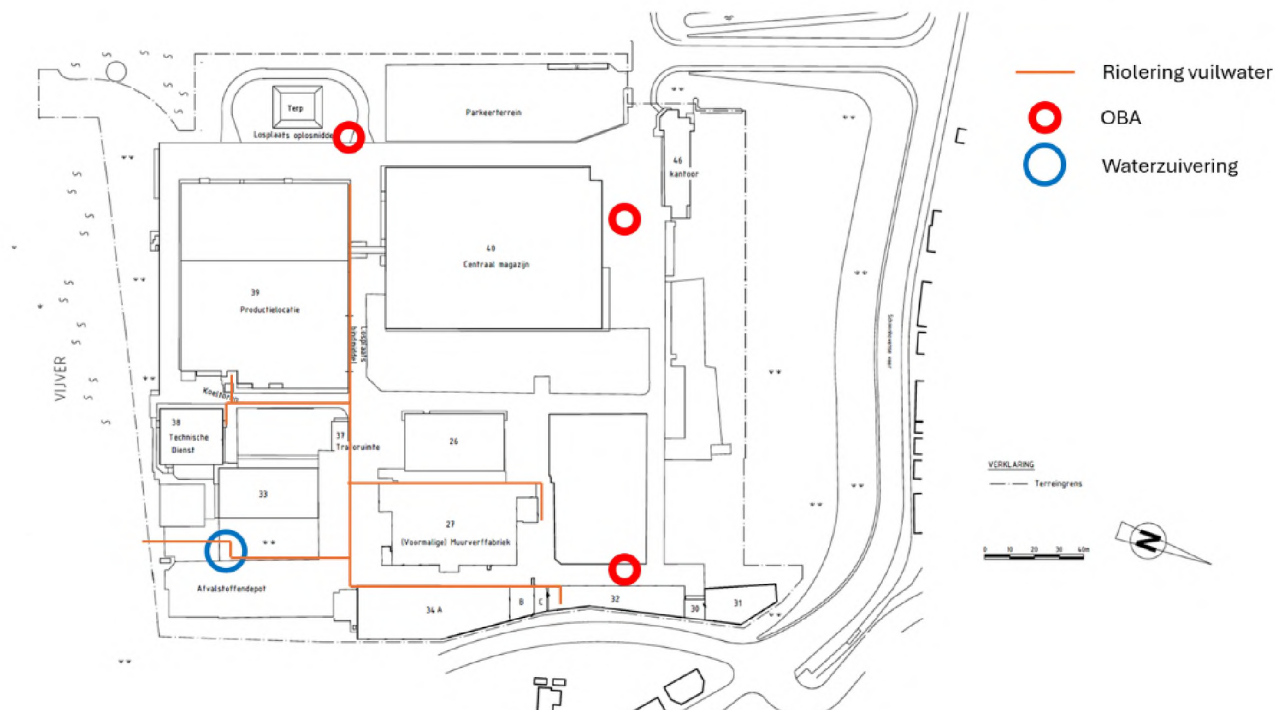
Op de locatie zijn 3 OBA's aanwezig en een waterzuivering. Het is bekend dat de bodem op de locatie van AkzoNobel aan het verzakken is vanwege het onderliggende veen. Hierdoor zijn er in het verleden vaak reparaties aan het riool nodig geweest. De waterzuivering is in 1993 geïnstalleerd. De OBA voor gebouw 40 (met daarin o.a. blusschuimopslag, dus PFAS verdacht) is geïnstalleerd in de jaren 70, de OBA bij de tankenterp in 1998 en de OBA bij gebouw 32 in de jaren 90. Er is zoals genoemd in het dossier een OBA verwijderd ten zuiden van gebouw 26. Een onderzoek kan uitsluitsel geven of er nog restverontreinigingen aanwezig zijn nabij de waterzuivering en huidige/ voormalige OBA's.

Figuur 5.2 Tekening met rioleringen met in rood aangegeven de OBA's en in blauw de locatie van de waterzuivering

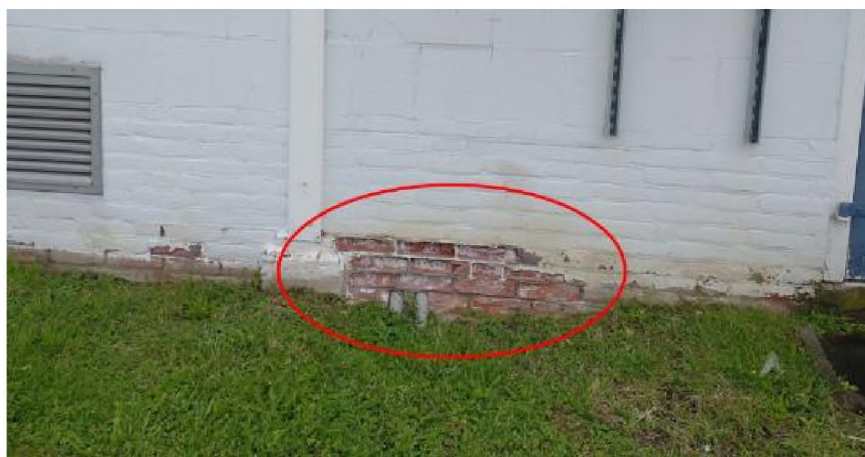
Aan de zuidzijde van gebouw 39 is bekend dat er regelmatig bij de loog installatie (natriumhydroxide gemengd met water, met een pH van 13) langs de muren is gemorst, omdat het omhoog kwam uit een leiding. Aan de buitenzijde van dit gebouw heeft dit duidelijk effect gehad op de bakstenen (zie onderstaande figuur).

Figuur 5.3 Verwerking op de buitenmuren van gebouw 39

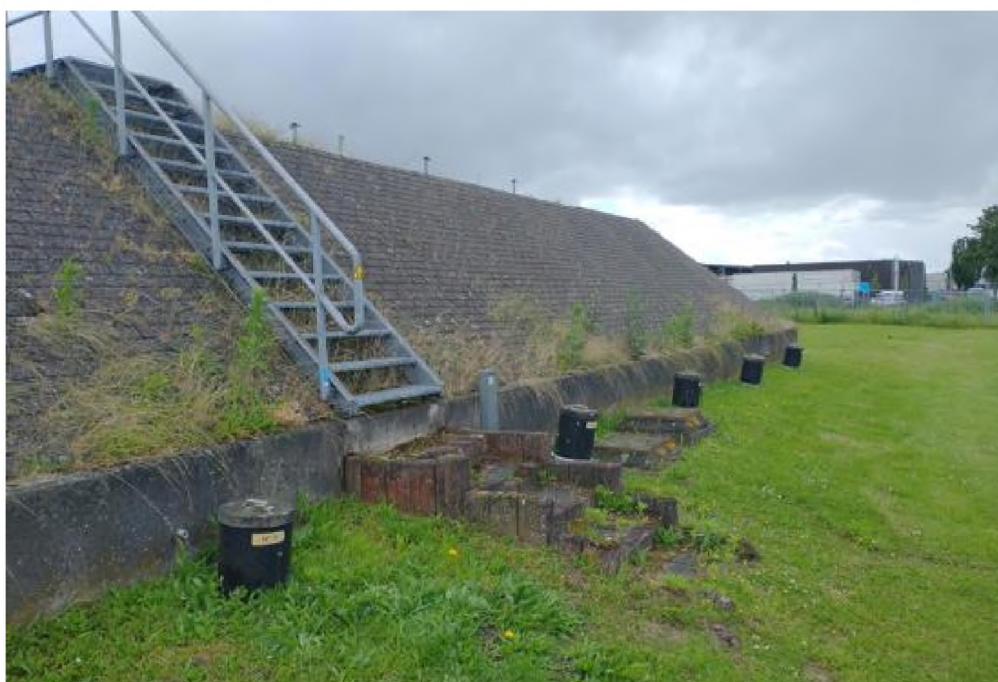
Er zitten aan westkant van de tankenterp een aantal drainageputten (zie navolgende figuren) welke onderdeel zijn van het rioleringsysteem. Deze zijn ieder geval bemonsterd in 2017, 2018 en 2020 en geanalyseerd op aromaten (benzeen, toluen, ethylbenzeen, xylenen) en minerale olie. In de laatste ronde van 2020 waren geen verhogingen aangetoond. Het is onbekend of er een monitoringsverplichting is.

*Figuur 5.4 Drainageputten aan de westkant van de tankenterp*

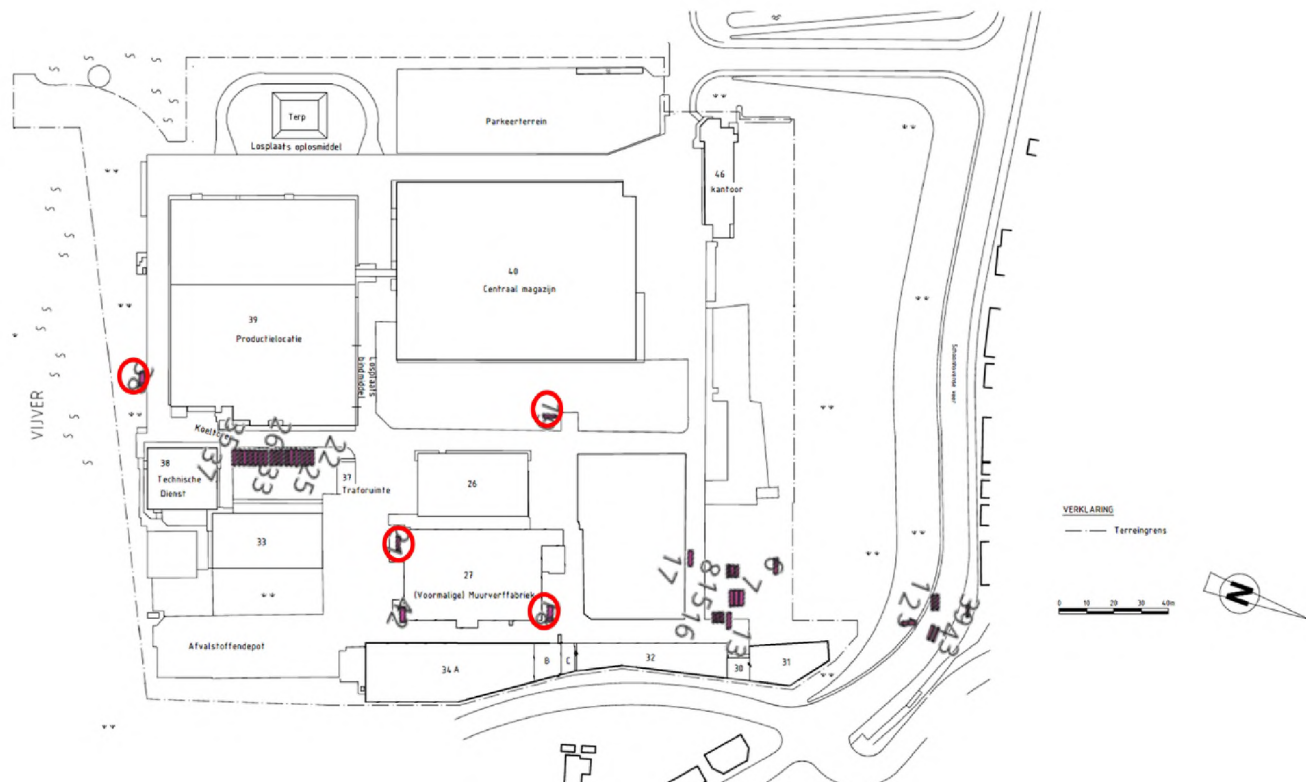
Ten zuiden van gebouw 39 bevindt zich een hemelwater tank 38/5, waarvan niet bekend is of deze nog aanwezig is.

Figuur 5.6 Locatie van de tanks van tekening uit 1976 met in rood de tanks die (mogelijk) nog aanwezig zijn
