# RAPPORTAGE/OFFERTE POLYMEERCHEMISCH HOUTHERSTEL

**Offertenummer: 973158.2.1**

**Project: 1<sup>e</sup> inspectierapportage Grotekerksbuurt 16 Dordrecht**

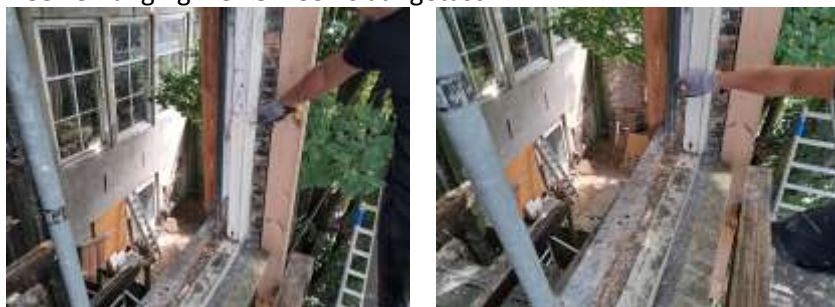
Deelvervanging welke weer is aangetast.

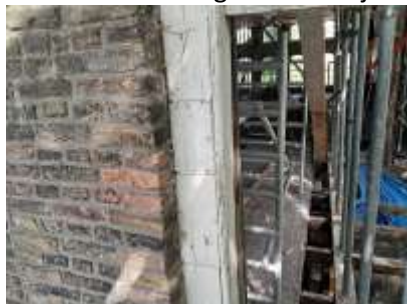
Diverse herstellingen aan kozijn.

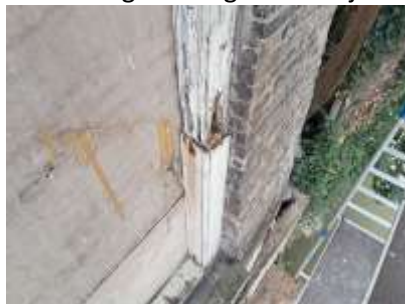
Aantasting van originele kozijn boven de herstelling.

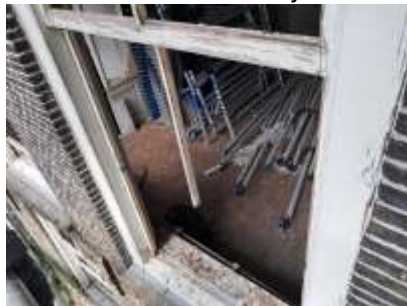
Missende roedes in kozijnen.

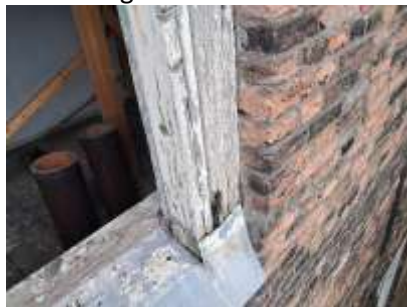
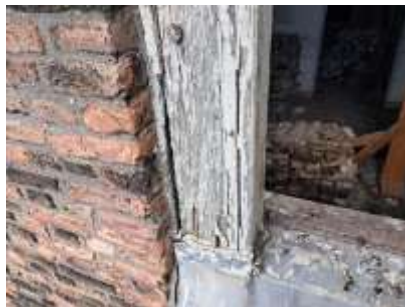
Aantasting achter zinkwerk.

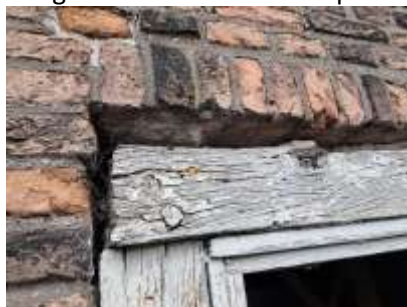
Aangetaste delen bovendorpels door slecht schilderwerk en inwatering.

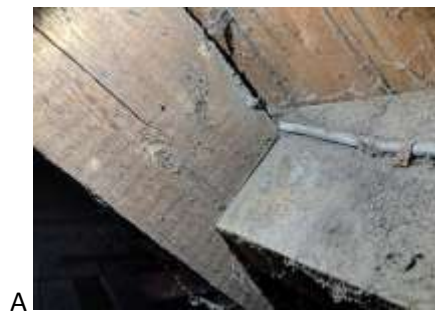
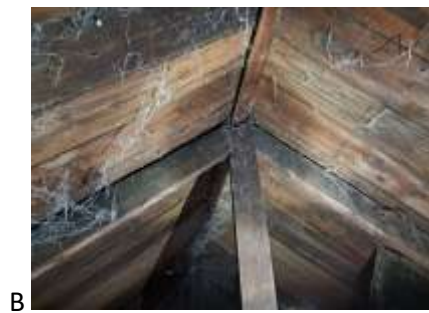
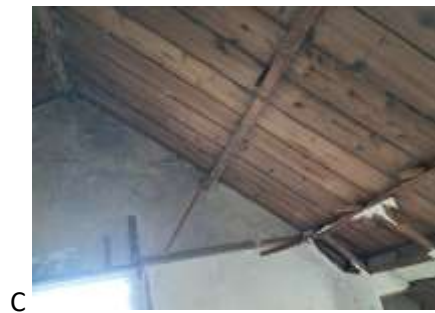
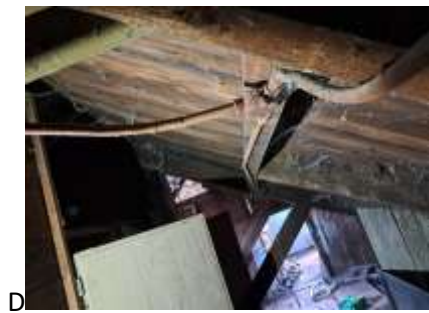
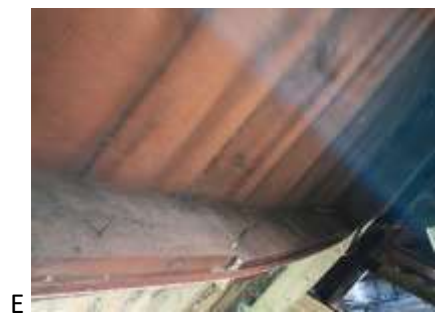
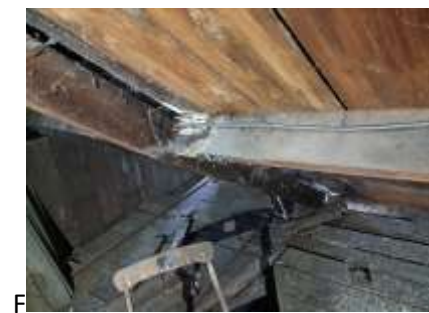
- A: De opleggingen van de gordingen op de spanten is ingezaagd in de spantbenen, waardoor er op diverse plaatsen spantbenen gekraakt/gebroken zijn.
- B: Bij spant 2, 3 en 4 is het spant gezakt, waardoor ter hoogte van de nokbalk de pennen/neuten gebroken zijn en de constructie verzwakt is.

- C: Opleggingen van de gordingen in de achtergevel niet kunnen beoordelen i.v.m. veiligheid.
- D: Tussen spant 3 en 4 (vanaf voorgevel genummerd) veel spanning en kromming op gording door hulpspant.

- E: Tussen spant 4 en 5 openstaande liplas door spanning en kromming van gording bij hulpspant.
- F: Spant 3 gezakt door de aantasting, en doorbuiging van spantbeen, waardoor er veel krachten komen te staan op spant 2, 3 en 4. Gevolg zie 2<sup>e</sup> punt.

- De muurplaat is op diverse plaatsen aangetast en dient hersteld of vervangen te worden. Dit zal in het werk bekeken moeten worden door opdrachtgever.

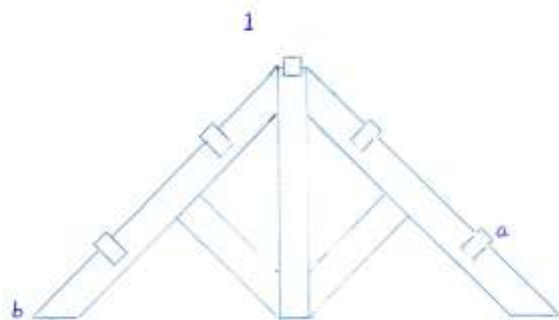
1a oplegging gording op spant staat op breken

1b spantbeen is rot, herstel door middel van epoxy is mogelijk afmeting 180x75x150

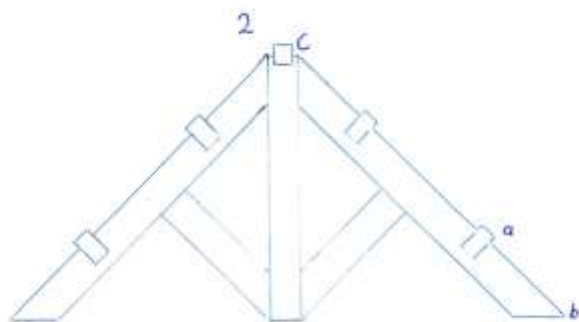
2a spant gebroken gekraakt bij oplegging gording

2b spantbeen is rot, herstel door middel van epoxy is mogelijk afmeting 180x75x150

2c nok verzakt, oorzaak zie algemeen

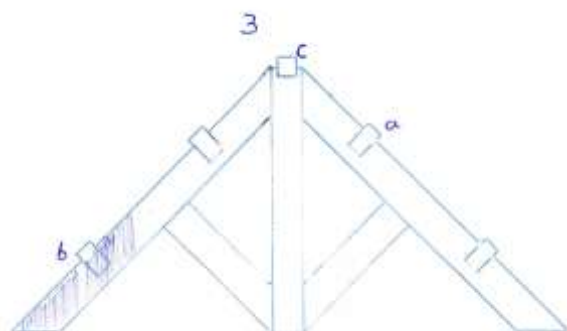
3a spant gebroken/gekraakt bij oplegging gording

3b gebroken/gekraakt en aangetast, dient vervangen te worden door opdrachtgever.

3c nok verzakt, oorzaak zie algemeen

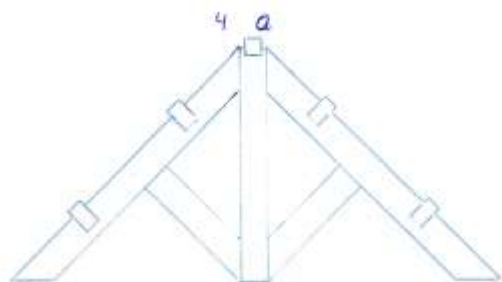
4a nok verzakt, oorzaak zie algemeen

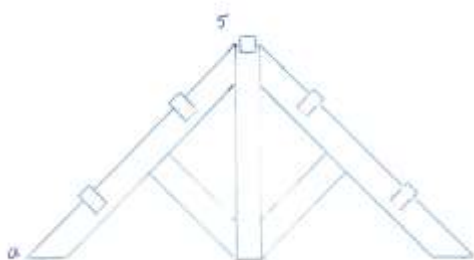
5a spantbeen is rot, herstel door middel van epoxy is mogelijk afmeting 180x75x150

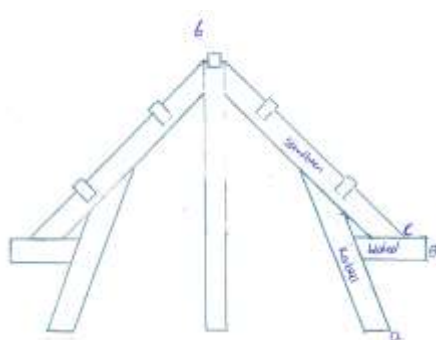
6a onderkant korbeel is rot, herstel door middel van epoxy is mogelijk afmeting 160x75x250

6b kop van blokeel is rot, herstel door middel van epoxy is mogelijk afmeting 160x75x300

6c onderkant van spantbeen is rot, herstel door middel van epoxy is mogelijk afmeting 160x75x100

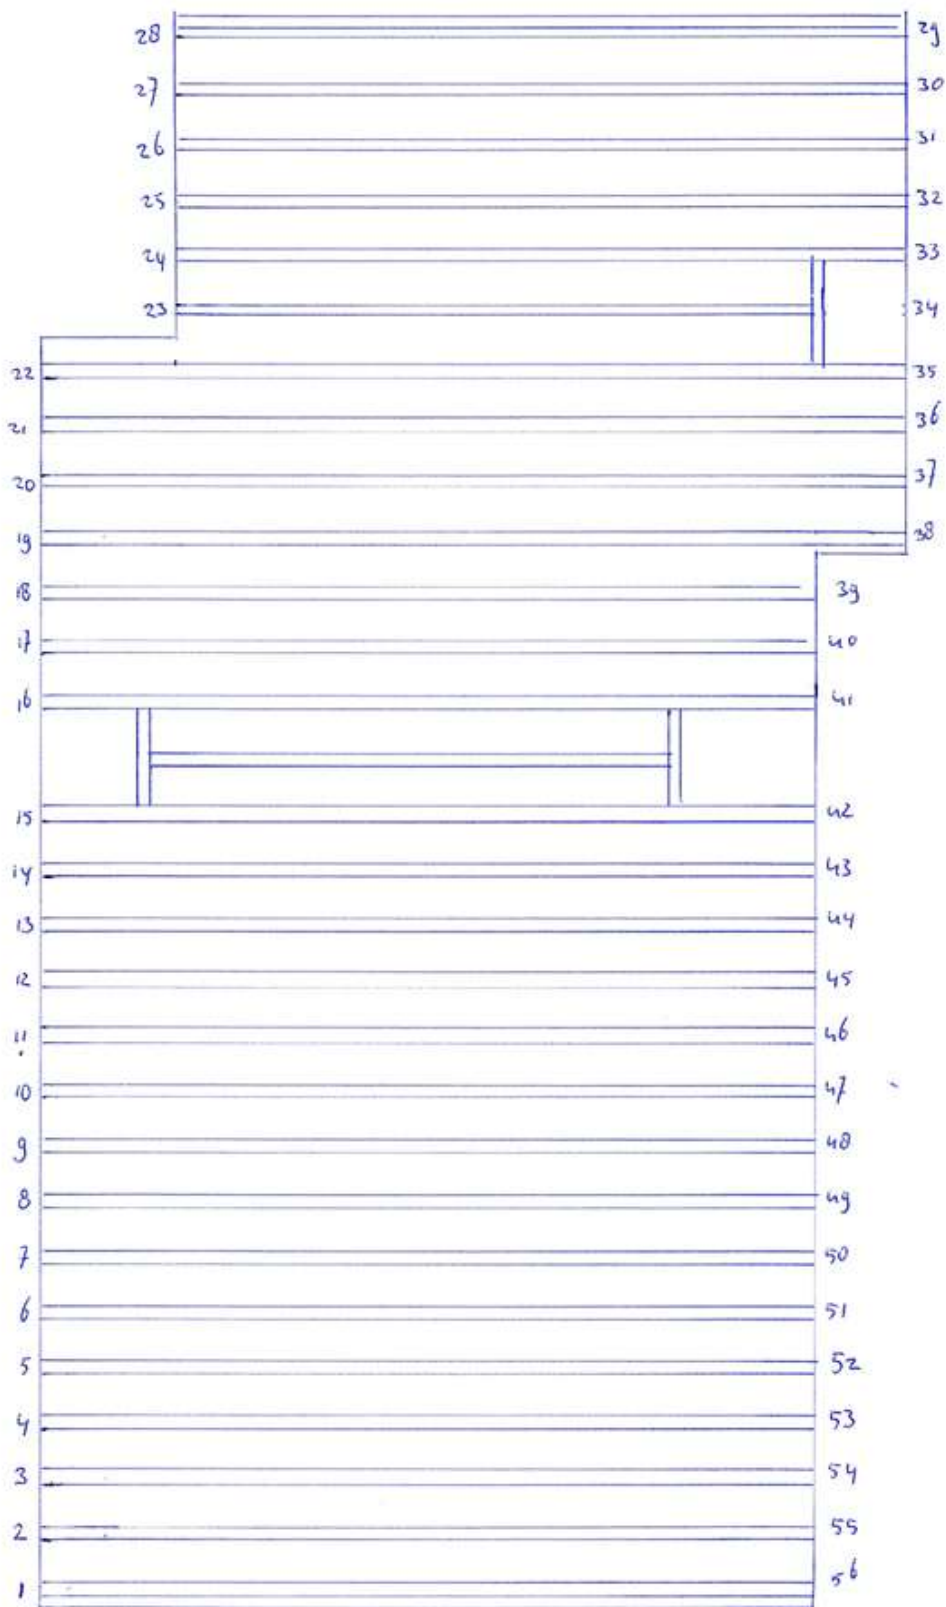
Schets balklaag verdiepingsvloer zolder.

Nr.	Afmeting balk	Aangetast J/N	Aangetaste deel	Herstel advies
1	270x120	J	550	Polymeer
2	270x120	J	350	Polymeer
3	270x120	N		
4	270x120	N		
5	270x120	N		
6	270x120	N		
7	270x120	N		
8	270x120	N		
9	270x120	J	450	Polymeer
10	270x120	N		
11	270x120	N		
12	270x120	N		
13	270x120	N		
14	270x120	N		
15	270x120	N		
16	270x120	J	400	Polymeer
17	270x120	J	650	Polymeer
18	270x120	J	350	Polymeer
19	270x120	J	400	Polymeer
20	270x120	J	650	Polymeer
21	270x120	J	1350	Deelvervangng
22	270x120	J	2650	Deelvervangng
23	270x190	J	250	Polymeer
24	300x210	J	400	Polymeer
25	280x230	J	400	Polymeer
26	260x180	J	300	Polymeer
27	260x170	J	300	Polymeer
28	260x170	J	550	Polymeer
29	260x170	Niet te beoordelen		
30	260x170	J	1150	Deelvervangng
31	260x130	J	3150	Deelvervangng
32	280x230	J	1150	Deelvervangng
33	300x210	Niet te beoordelen		
34	Raveling			
35	270x120	J	volledig rot	Vervangen
36	270x120	J	1150	Deelvervangng
37	270x120	J	300	Polymeer
38	270x120	J	vanaf muur tussen de 2000 en 3000 is er 1000 mm rot + de oplegging.	Deelvervangng of vervangen

39	270x120	N		
40	270x120	J	300	Polymeer
41	270x120	J	300	Polymeer
42	270x120	N		
43	270x120	J	150	Polymeer
44	270x120	J	1150	Deelvervangng
45	270x120	N		
46	270x120	N		
47	270x120	N		
48	270x120	N		
49	270x120	N		
50	270x120	N		
51	270x120	J	650	Polymeer
52	270x120	J	150	Polymeer
53	270x120	N		
54	270x120	N		
55	270x120	N		
56	270x120	J	150	Polymeer

Herstel advies Polymeer kan door Traas uitgevoerd worden

Herstel advies Deelvervangng of vervangen zal door opdrachtgever verzorgd moeten worden.
