GROTEKERKSBUURT 16 DORDRECHT

Bouwhistorische
opname en
waardestelling

Rapport Grotekerksbuurt 16, Dordrecht
Bouwhistorische opname en waardestelling

De bouwhistorische opname werd uitgevoerd in het rijksmonument Grotekerksbuurt 16, 3311 CB te Dordrecht, monumentnummer 13397, kadastraal nr. F 951, RD-coördinaten 105.087, 425.271.

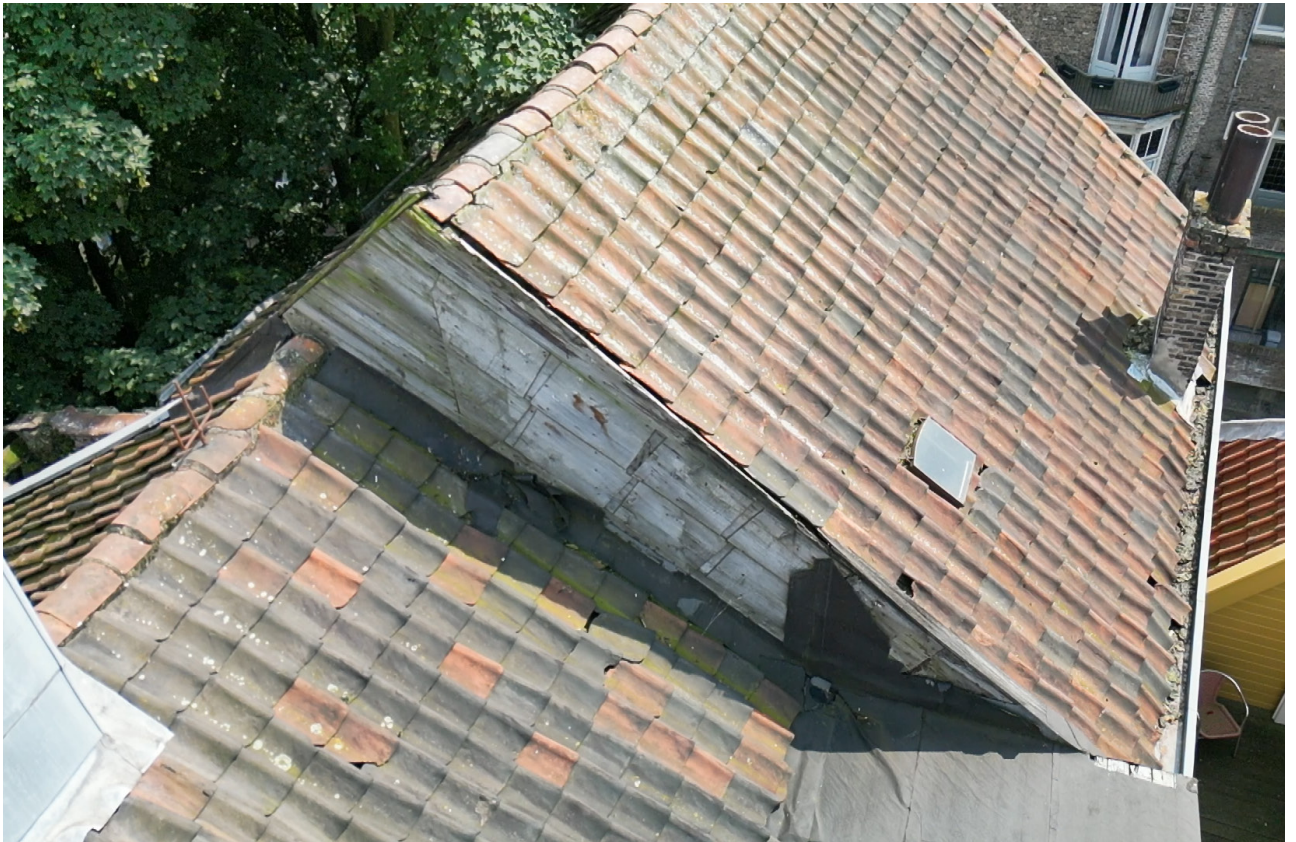
De beide delen sluiten iets merkwaardig op elkaar aan, hetgeen (haast onvermijdelijk) tot enkele lekkage-problemen leidde.

Met name vanaf de voorzijde is de opvallende aansluiting van het voorste dak op het achterste te zien (alle beelden zijn afkomstig van het eerder genoemde drone-onderzoek dat door derden werd uitgevoerd).

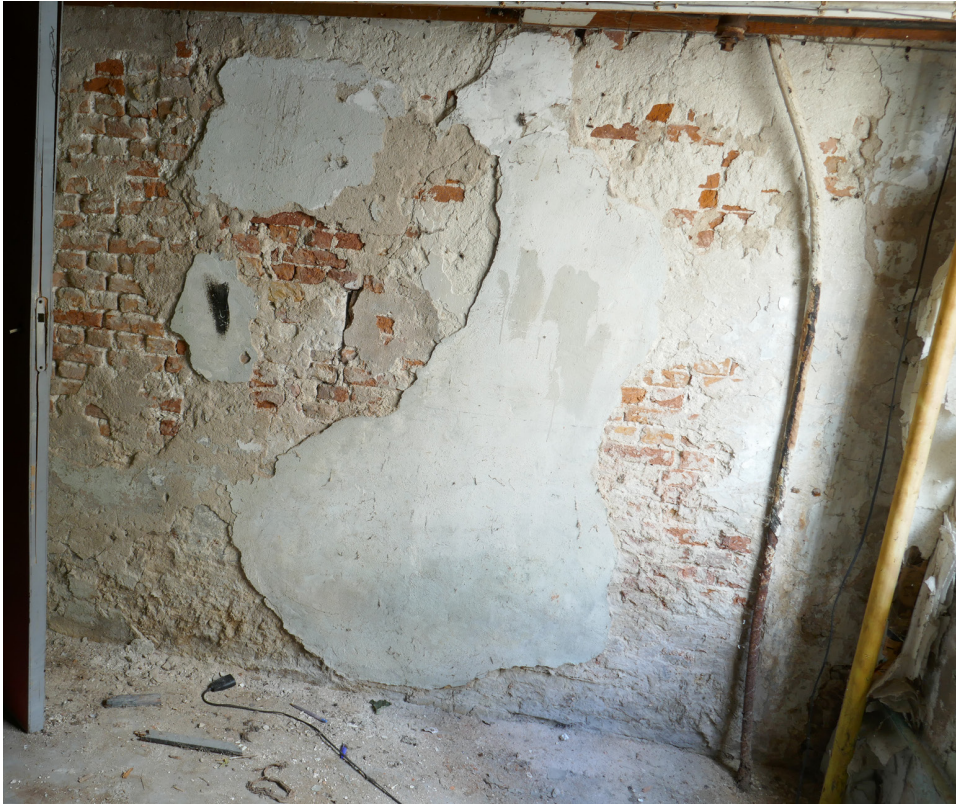
Op diverse plekken langs de zijmuren van 0.01 (die dus mogelijk ooit *beide* een woningscheidende muren waren!) waren via beschadigingen in het pleisterwerk delen van het achterliggende metselwerk te zien. Met name in de zone tegen de voorgevel was dit het geval (zie afb. 4.18).

Afb. 4.18 Tegen de westwand van 0.01 ontbraken (met name tegen de voorgevel) grote delen van het pleisterwerk, waardoor het achterliggende metselwerk zichtbaar werd. Mogelijk betrof het hier nog een oude, woning-scheidende tussemuur.

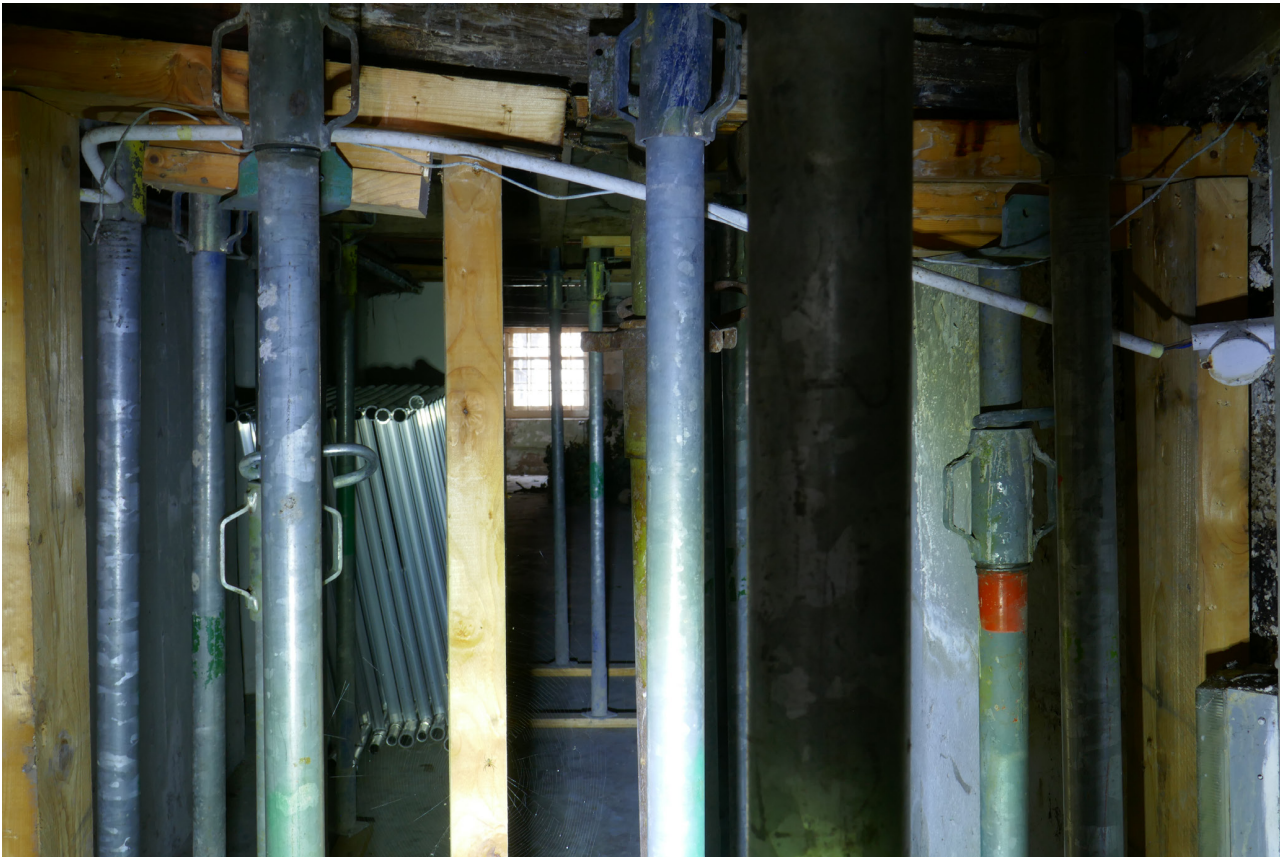
Afb. 4.21 Foto van ruimte 0.02, gezien richting de voorgevel. Duidelijk zichtbaar is het woud aan metalen stangen van de steunconstructie die hier werd aangebracht. Dit verhinderde het onderzoek iets.

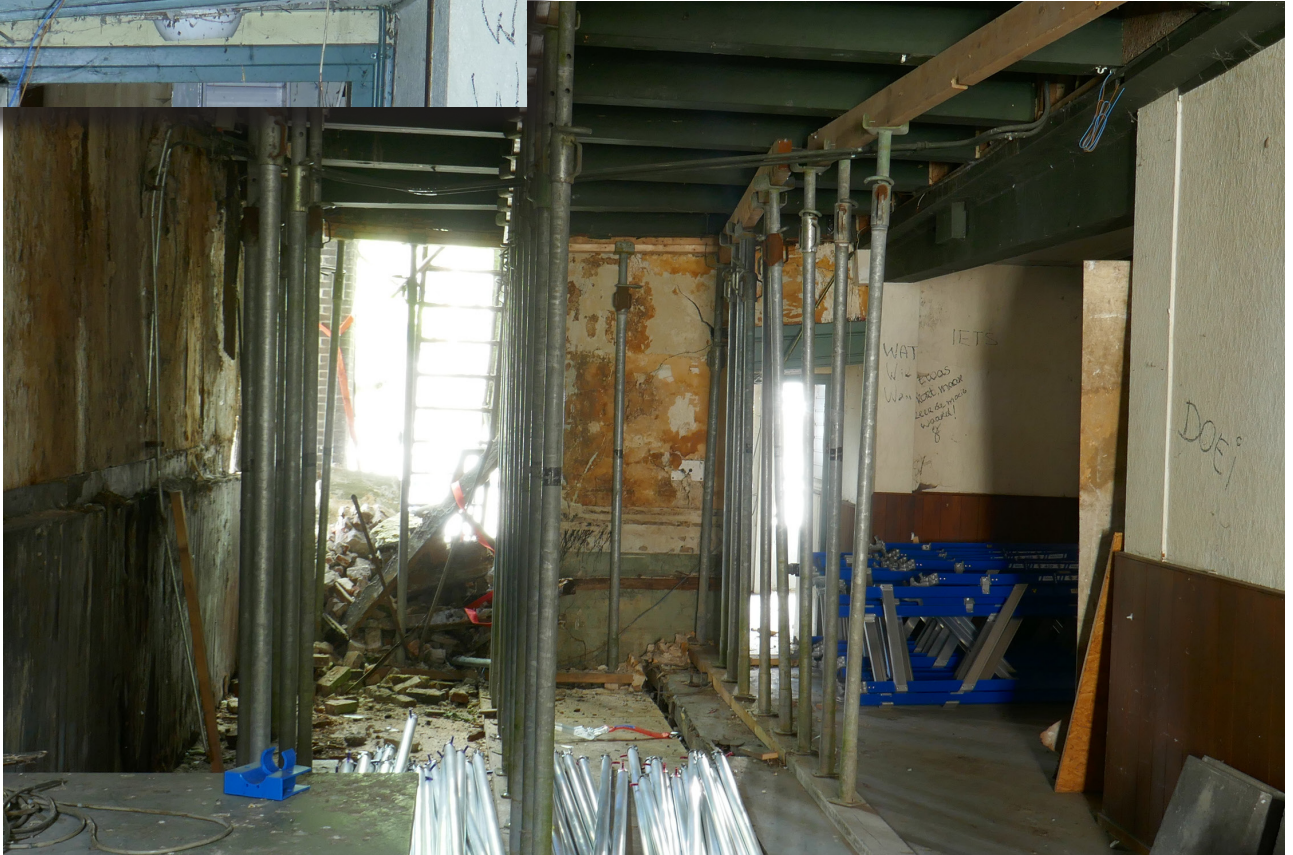
Aan de achterzijde van ruimte 1.01 liepen de genoemde wandafwerkingen in feite gewoon door, hoewel de vochtschade hierbij wel steeds duidelijker werd (zie afb. 4.56).

Met name was aan de oostelijke zijde van de achtergevel de schade aanzienlijk, en hier waren dan ook delen van de achtergevel (in de open zijstrook) recentelijk ingestort (op afb. 4.56 is het open gedeelte goed zichtbaar, alsmede de metalen stempels die hier ter ondersteuning waren ingebracht.

Afb. 4.56 Foto van 1.01, gezien richting de achtergevel. De schade in dit gedeelte is duidelijk zichtbaar, met het geheel ingestorte deel links. Let ook op de steunconstructie d.m.v. stempels. Inzet: de doorgang naar 1.02 was zeer sterk verzakt (vergelijk met 4.57).

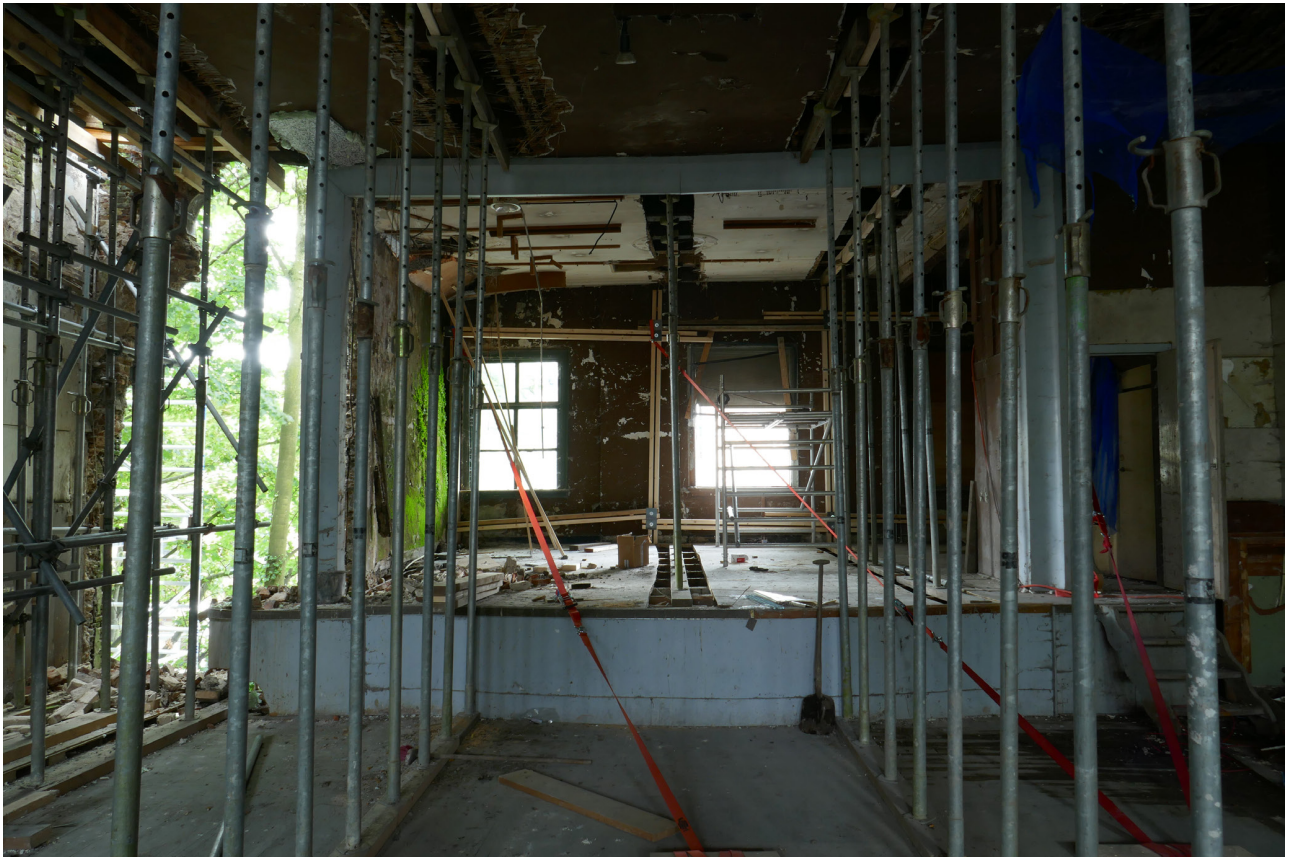
Afb. 4.83 Deze foto van 2.01, gezien richting de achtergevel met het toneel, maakt de conditie van deze ruimte ten tijde van het onderzoek goed duidelijk.

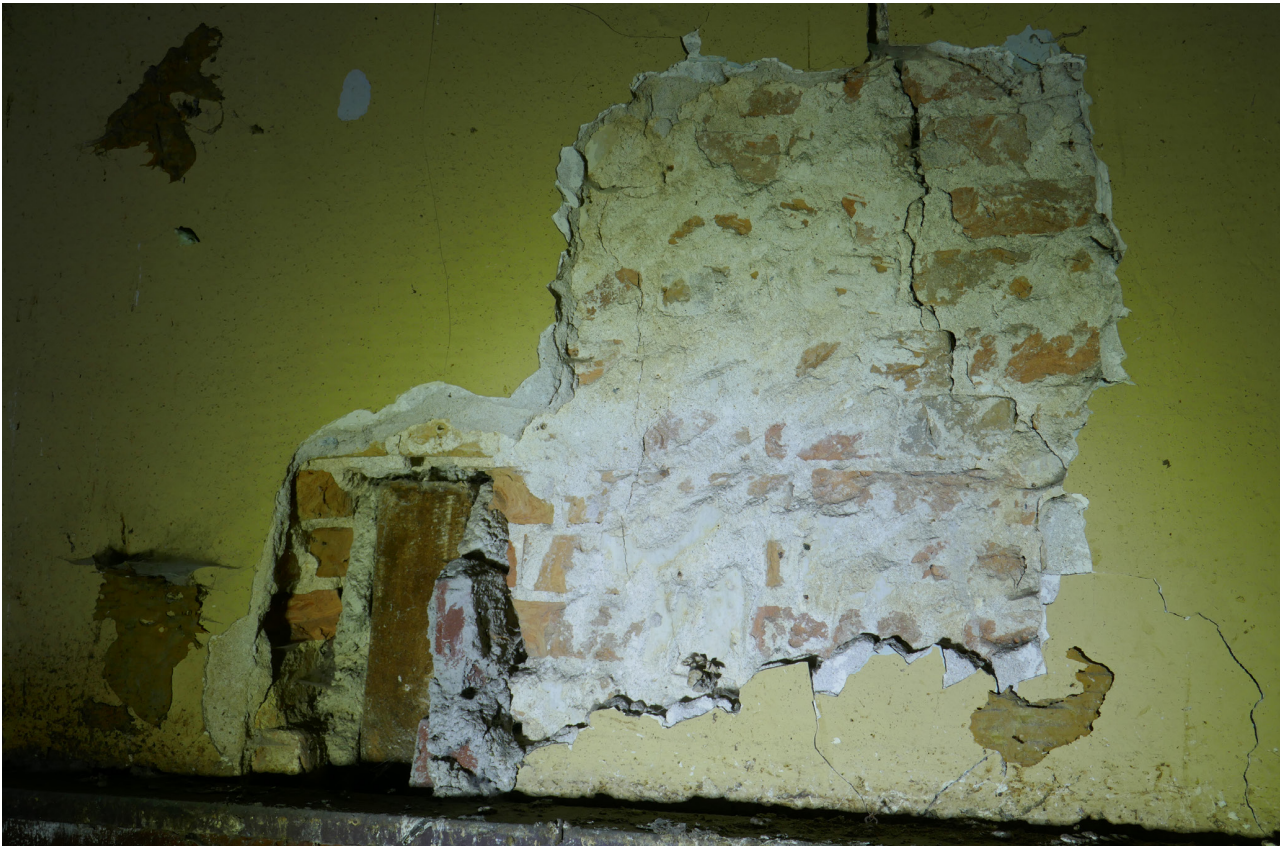
Op enkele plekken in de pleisterlaag van de oostwand was via beschadigingen het achterliggende metselwerk van de woningsscheidende muur te zien.

Afb. 4.89 Tegen de oostwand van 2.01 waren via enkele beschadigingen in het pleisterwerk, stukken van het achterliggende muurwerk zichtbaar. Deze waren iets te klein om het muurwerk echt te duiden.
