**villa jorissen**

Monumenten commissie  
Bouwkundig onderzoek  
11 december 2024

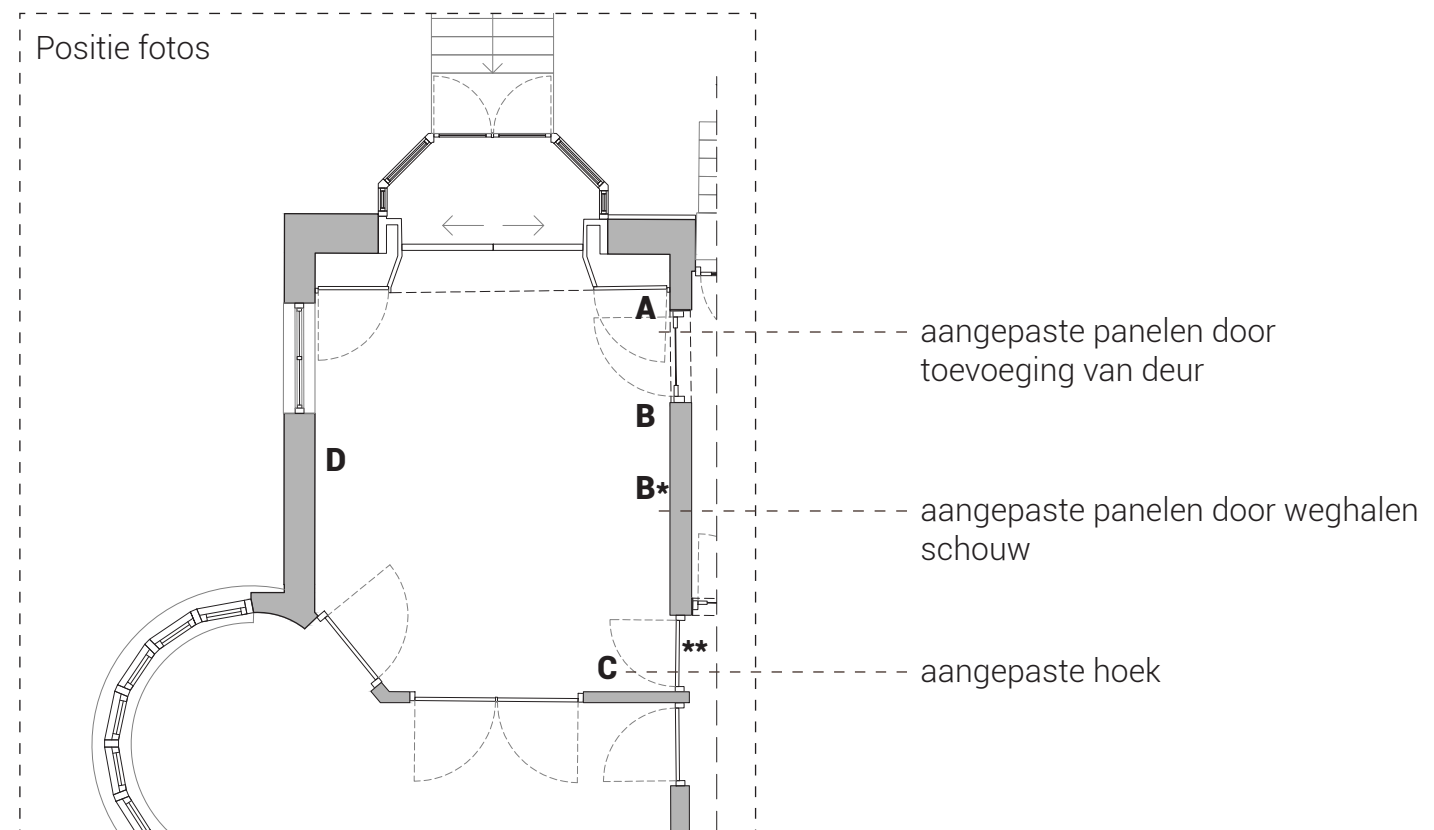
Lambrisering type B - Eetkamer

naad in lambrisering

naad in plint

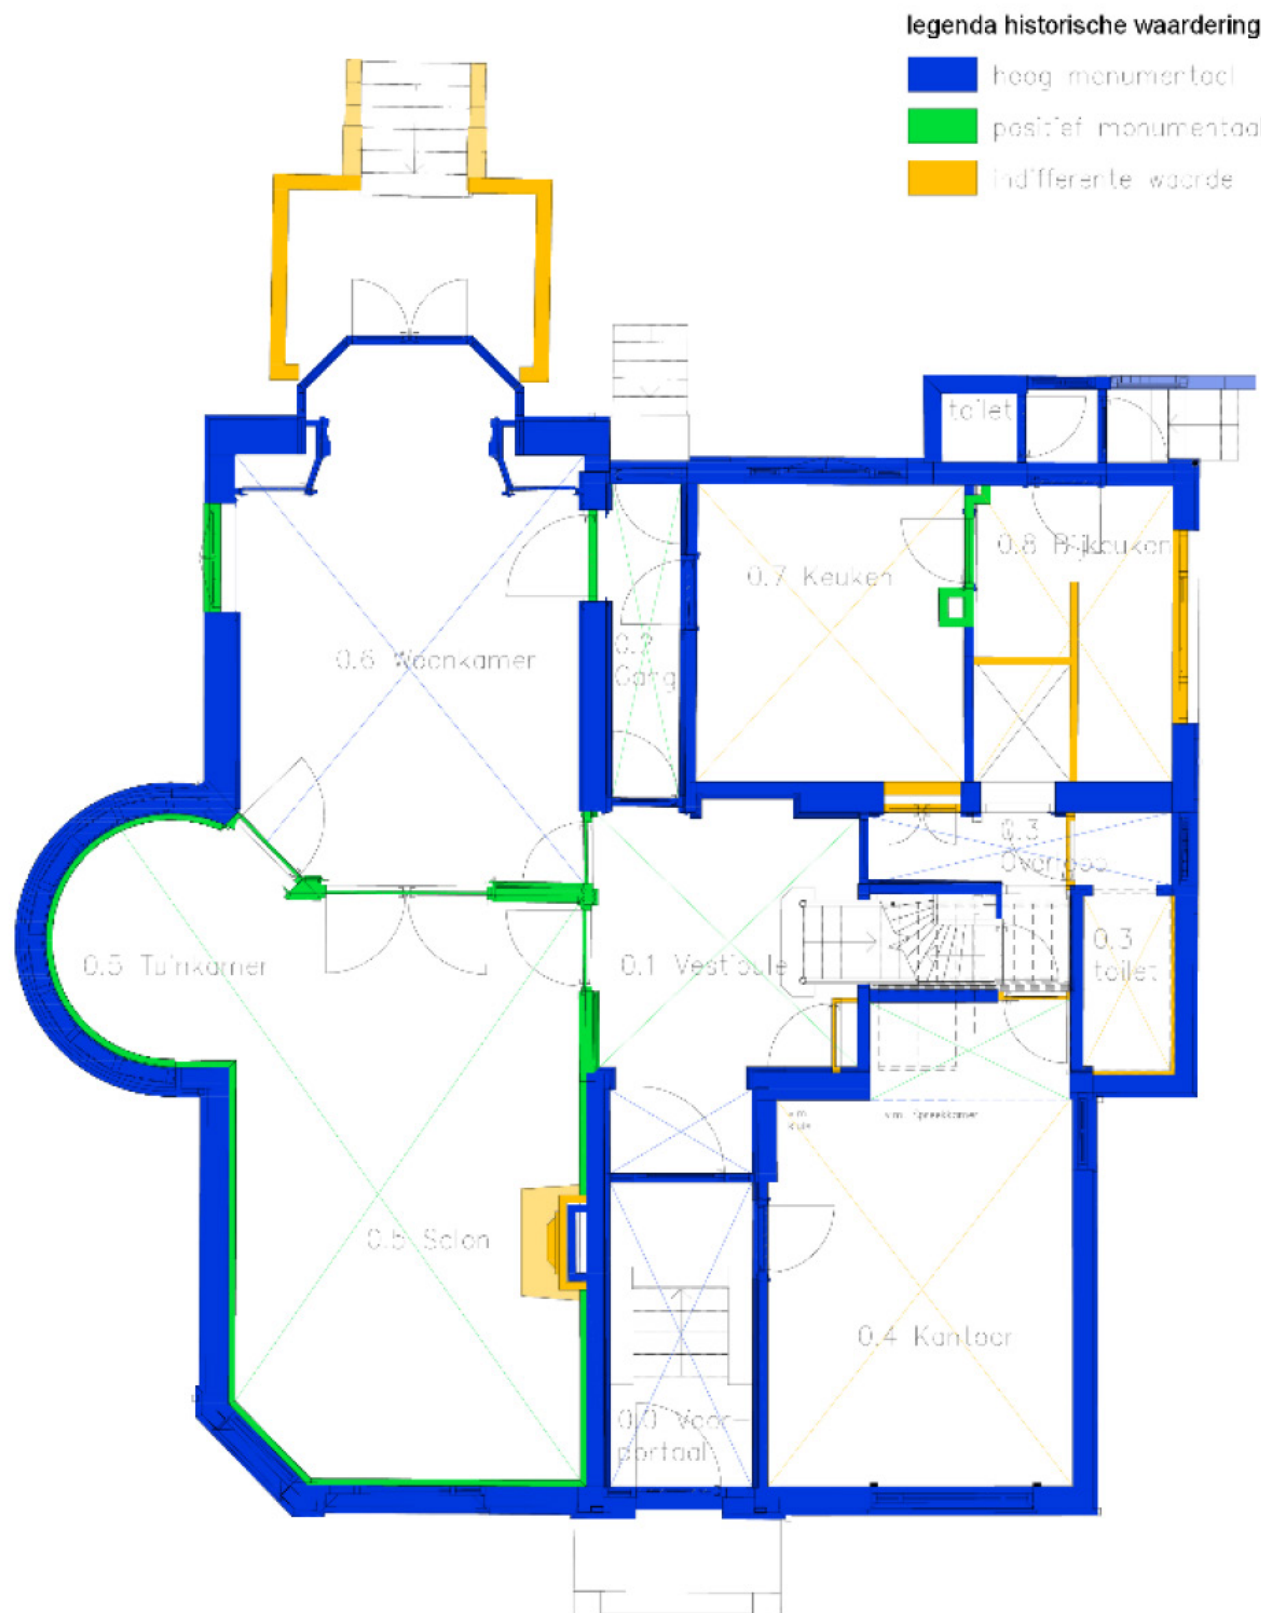
Mijn vermoeden is, dat bij het digitaal inkleuren van de waardenstellingstekeningen op pagina 100 en 101, de lambrisering in ruimte 0.6 per abuis met de blauwe kleur is meegenomen. Het onderzoek en de brongegevens weer analyserend, zou deze lambrisering feitelijk groen ingekleurd moeten zijn.<sup>1</sup>

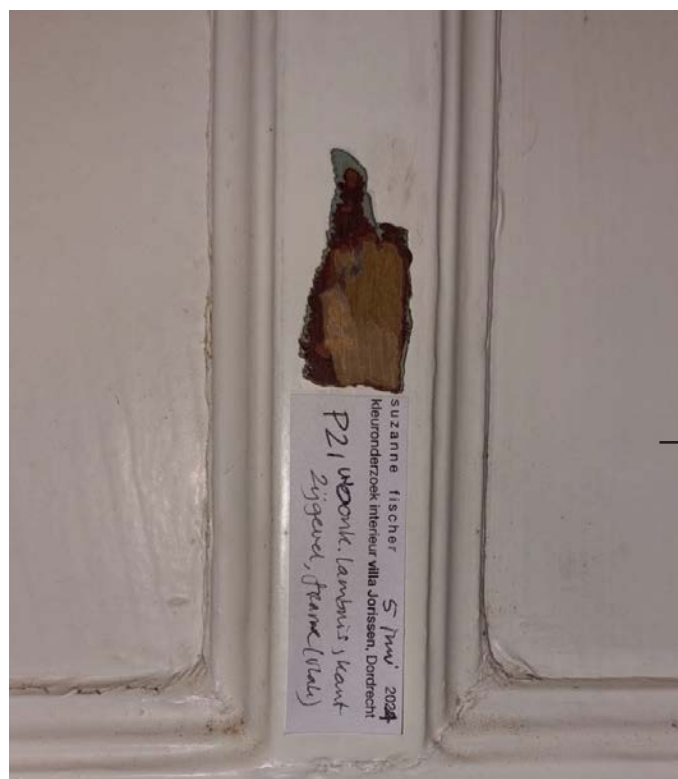
Gezien de weinige kleuren, van een latere datum

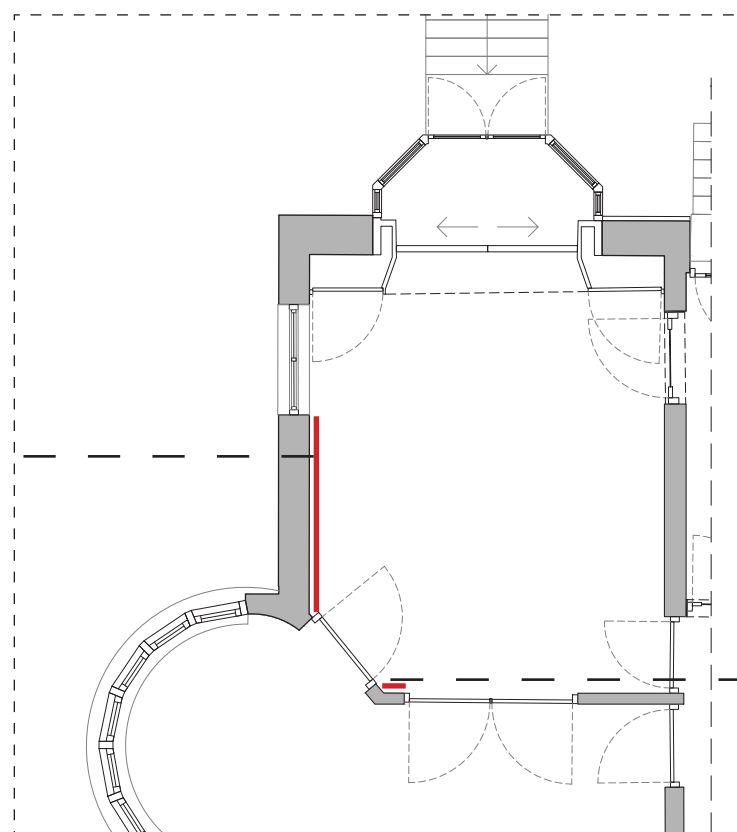
Plattegrond bestaande situatie

Meerdere verflagen zichtbaar, van een vroeg stadium

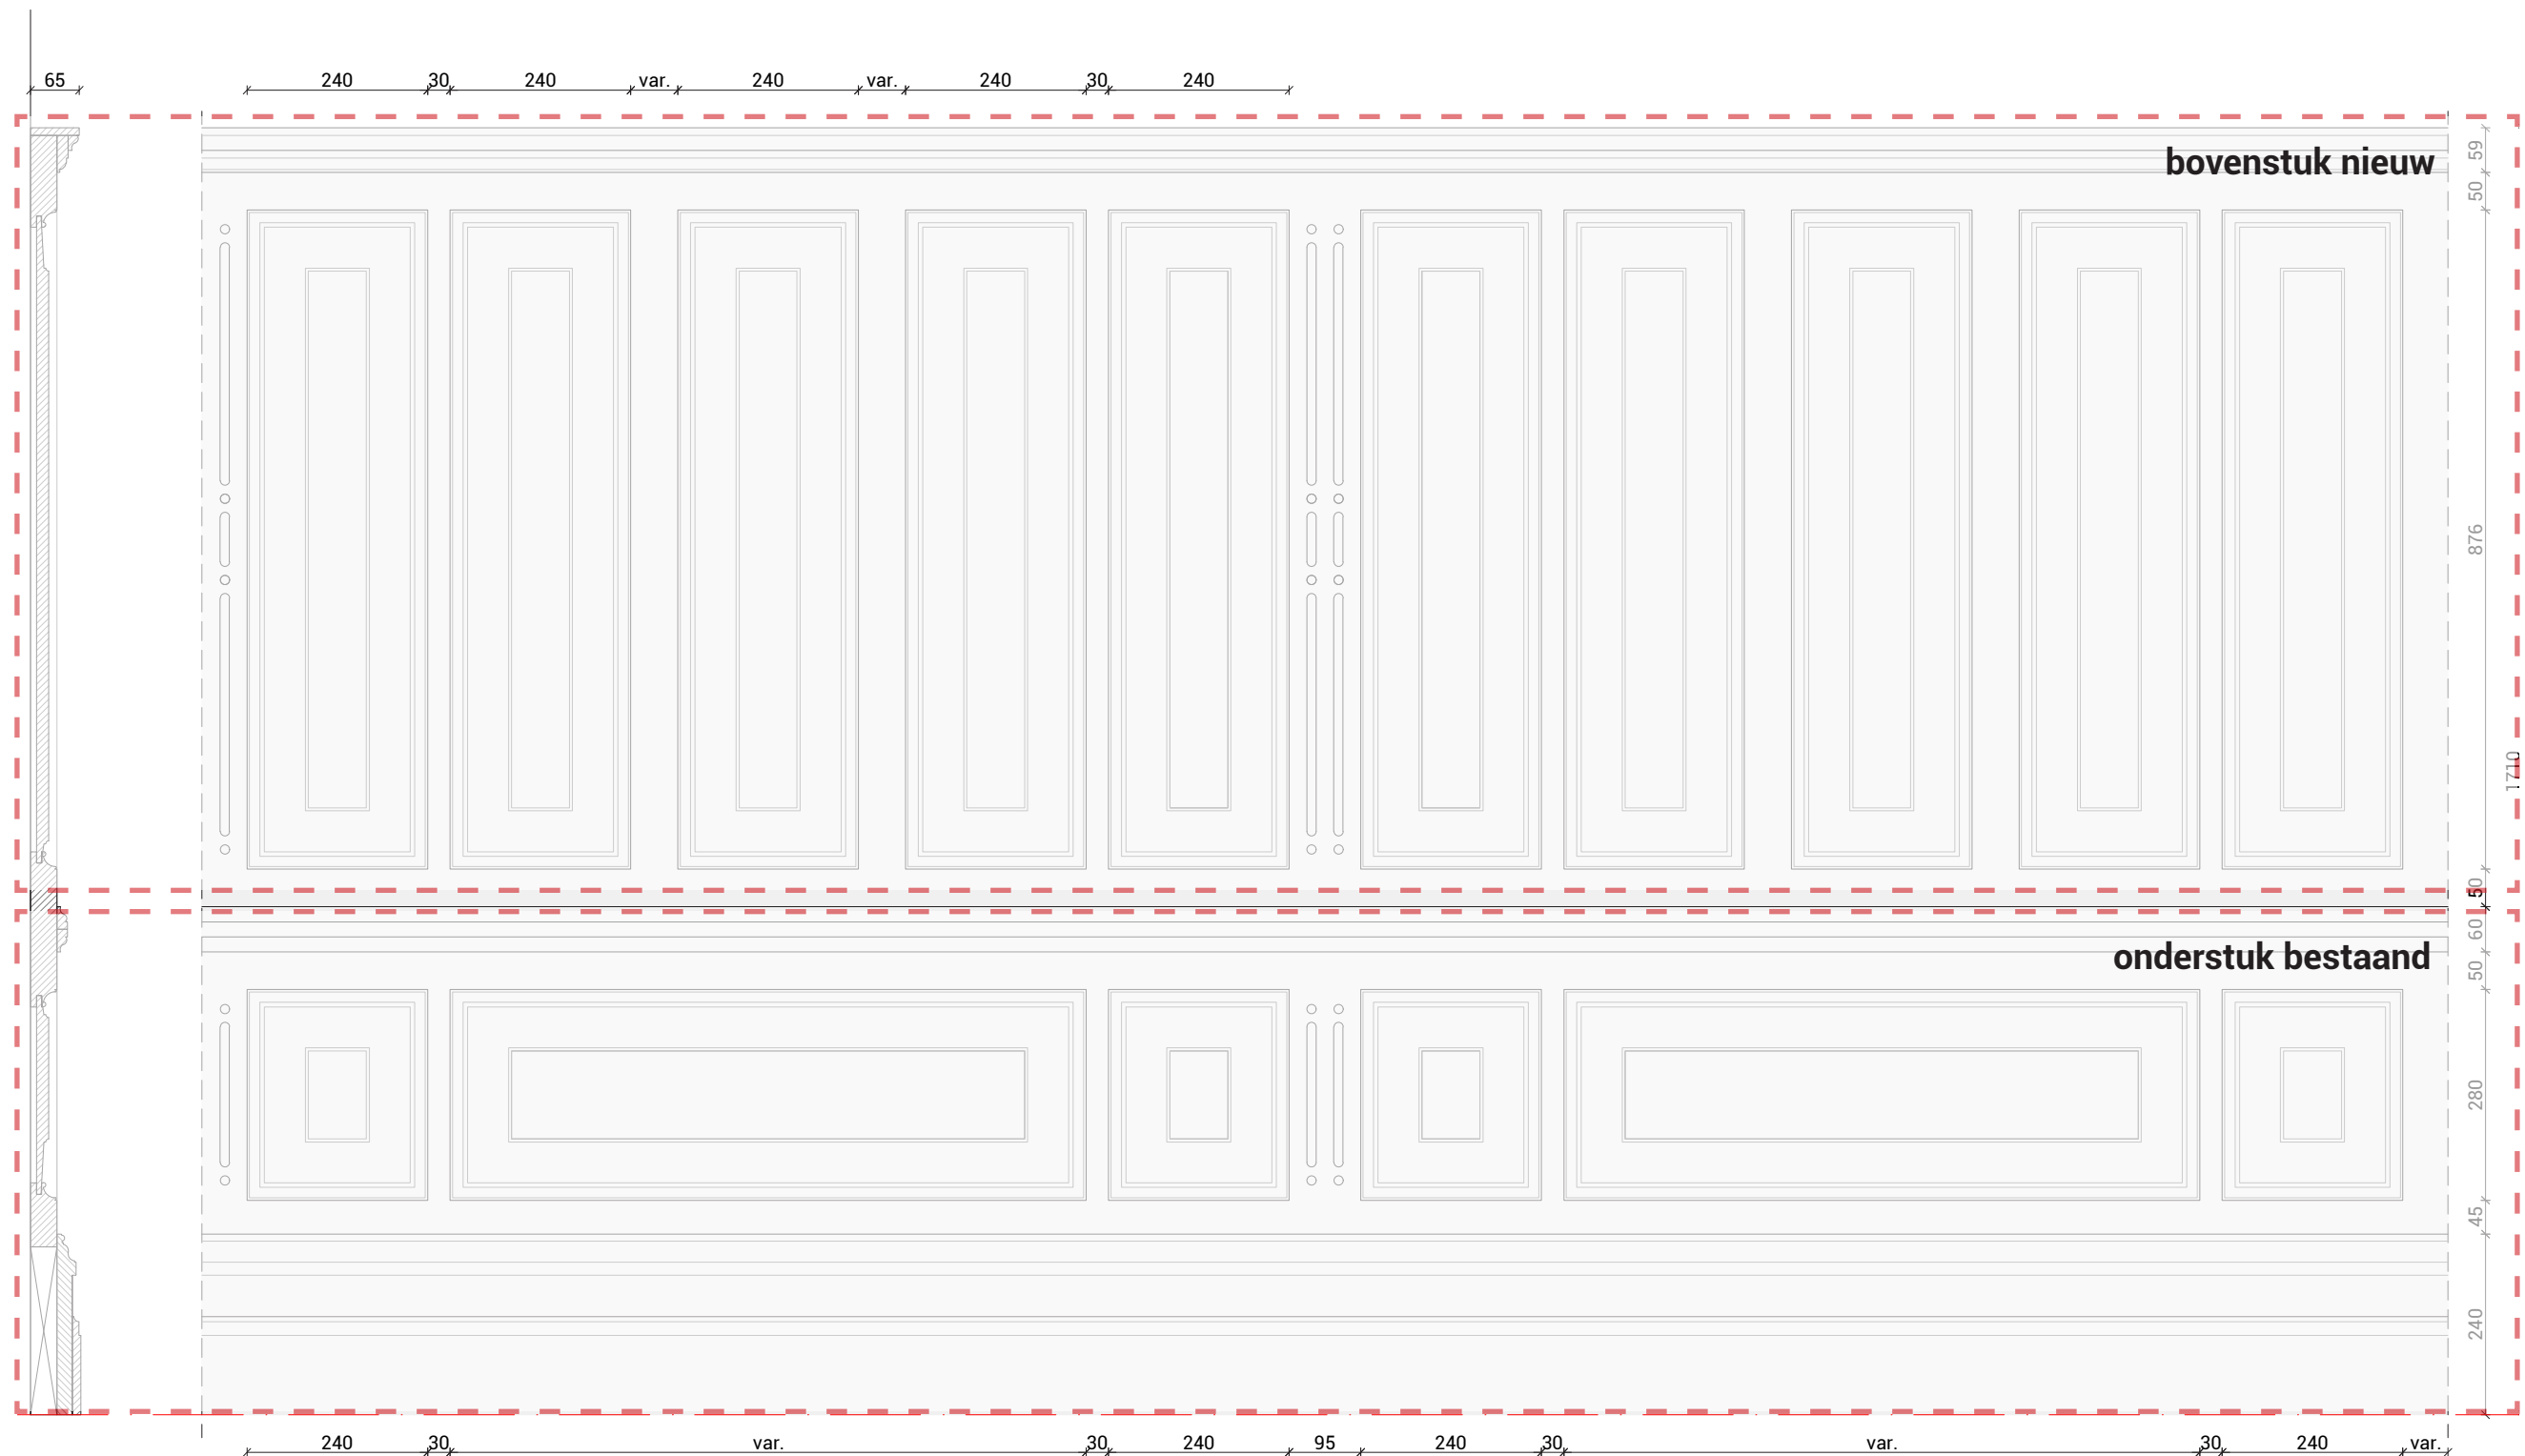
hoek is verwijderd

volledige middenblok is verwijderd

gebogen kwart-cirkelron-  
ding  
(stuc op rinkelatjes)

perkleijst ten tijde van betrekken  
tuinkamer bij zitkamer,  
omstreeks 1927

profiellat niet origineel,  
latere toevoeging

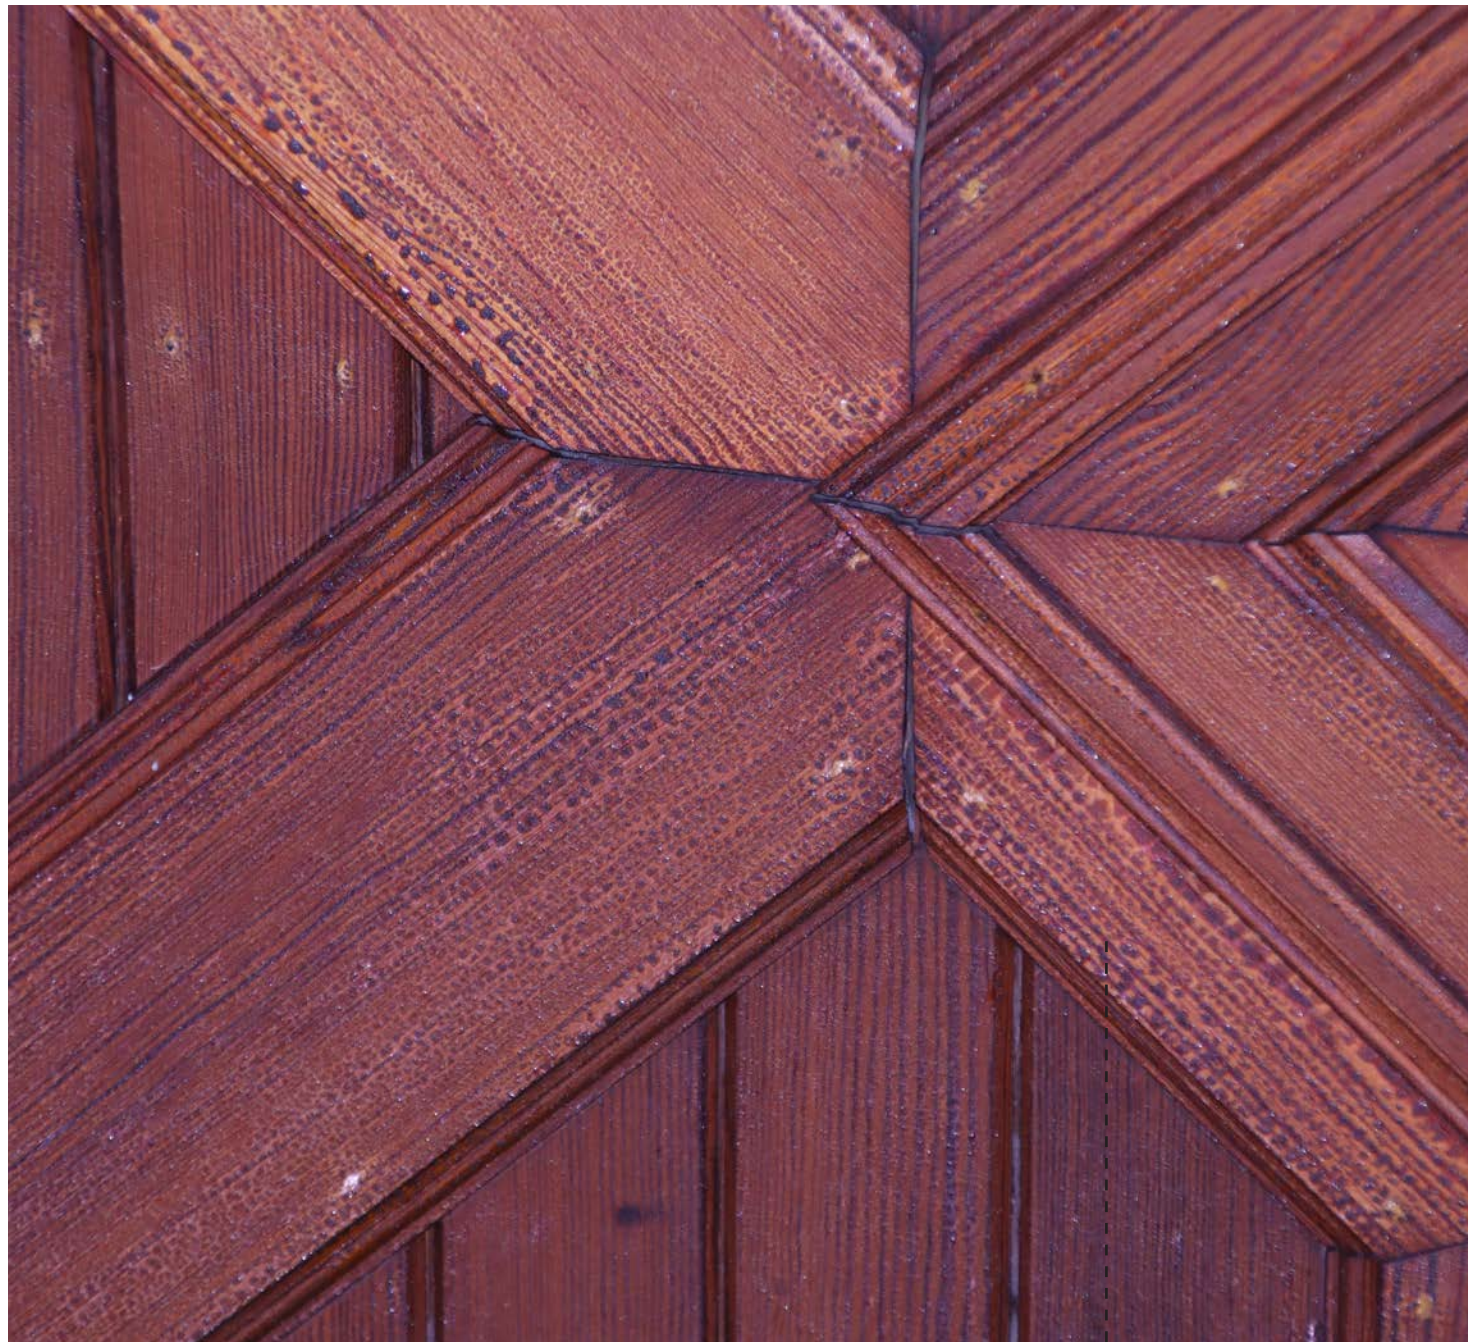
Aantasting plafond door vernis lagen, sigaretten  
rook en mogelijk andere behandelingen

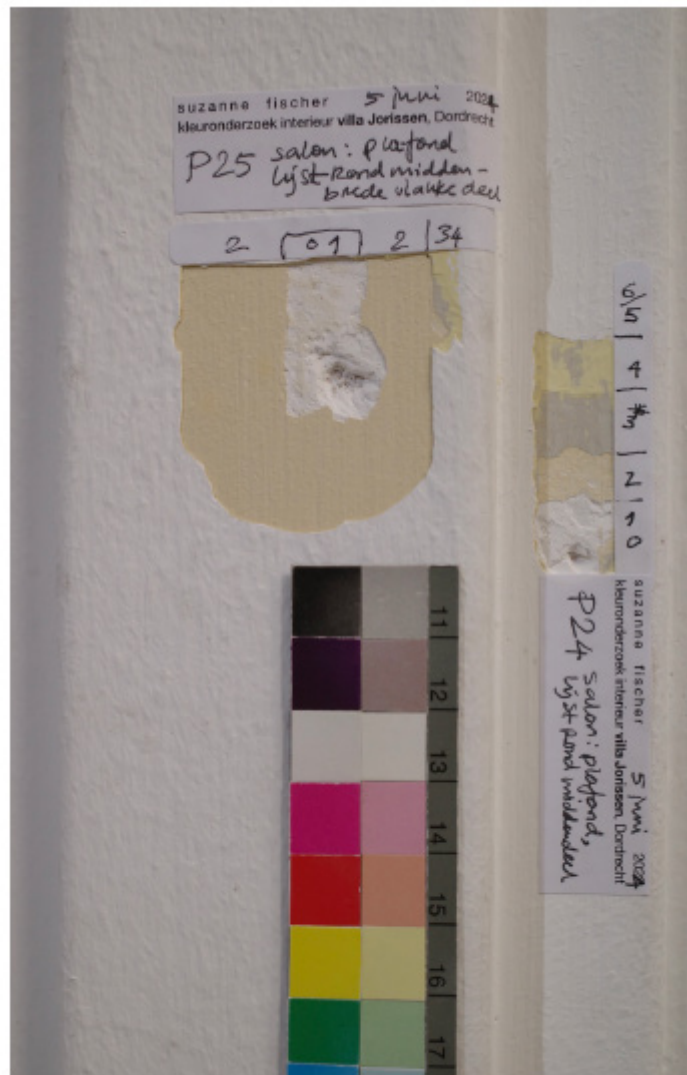
plafond salon: 1e afw. waarsch. licht geel-beige (nr. 2)

De plafonds zijn vervangen in 1927, na de aanpassing van de plattegronden/indeling. Er is geen beeldmateriaal van het interieur beschikbaar van voor of (vlak) na dat moment.

De eerste afwerklaag lijkt een zacht geel-beige, al kan zonder monsteronderzoek niet 'hard worden gemaakt' of de eerste afwerking niet een gebroken wit was. De afwerkingen zijn op alle onderdelen gelijk, er zijn geen kleuraccenten gevonden.

In vergelijking met het plafond van de woonkamer is het plafond in de salon-tuinkamer erg sober en 'bleek', de situatie vóór 1927 zal ander geweest zijn.

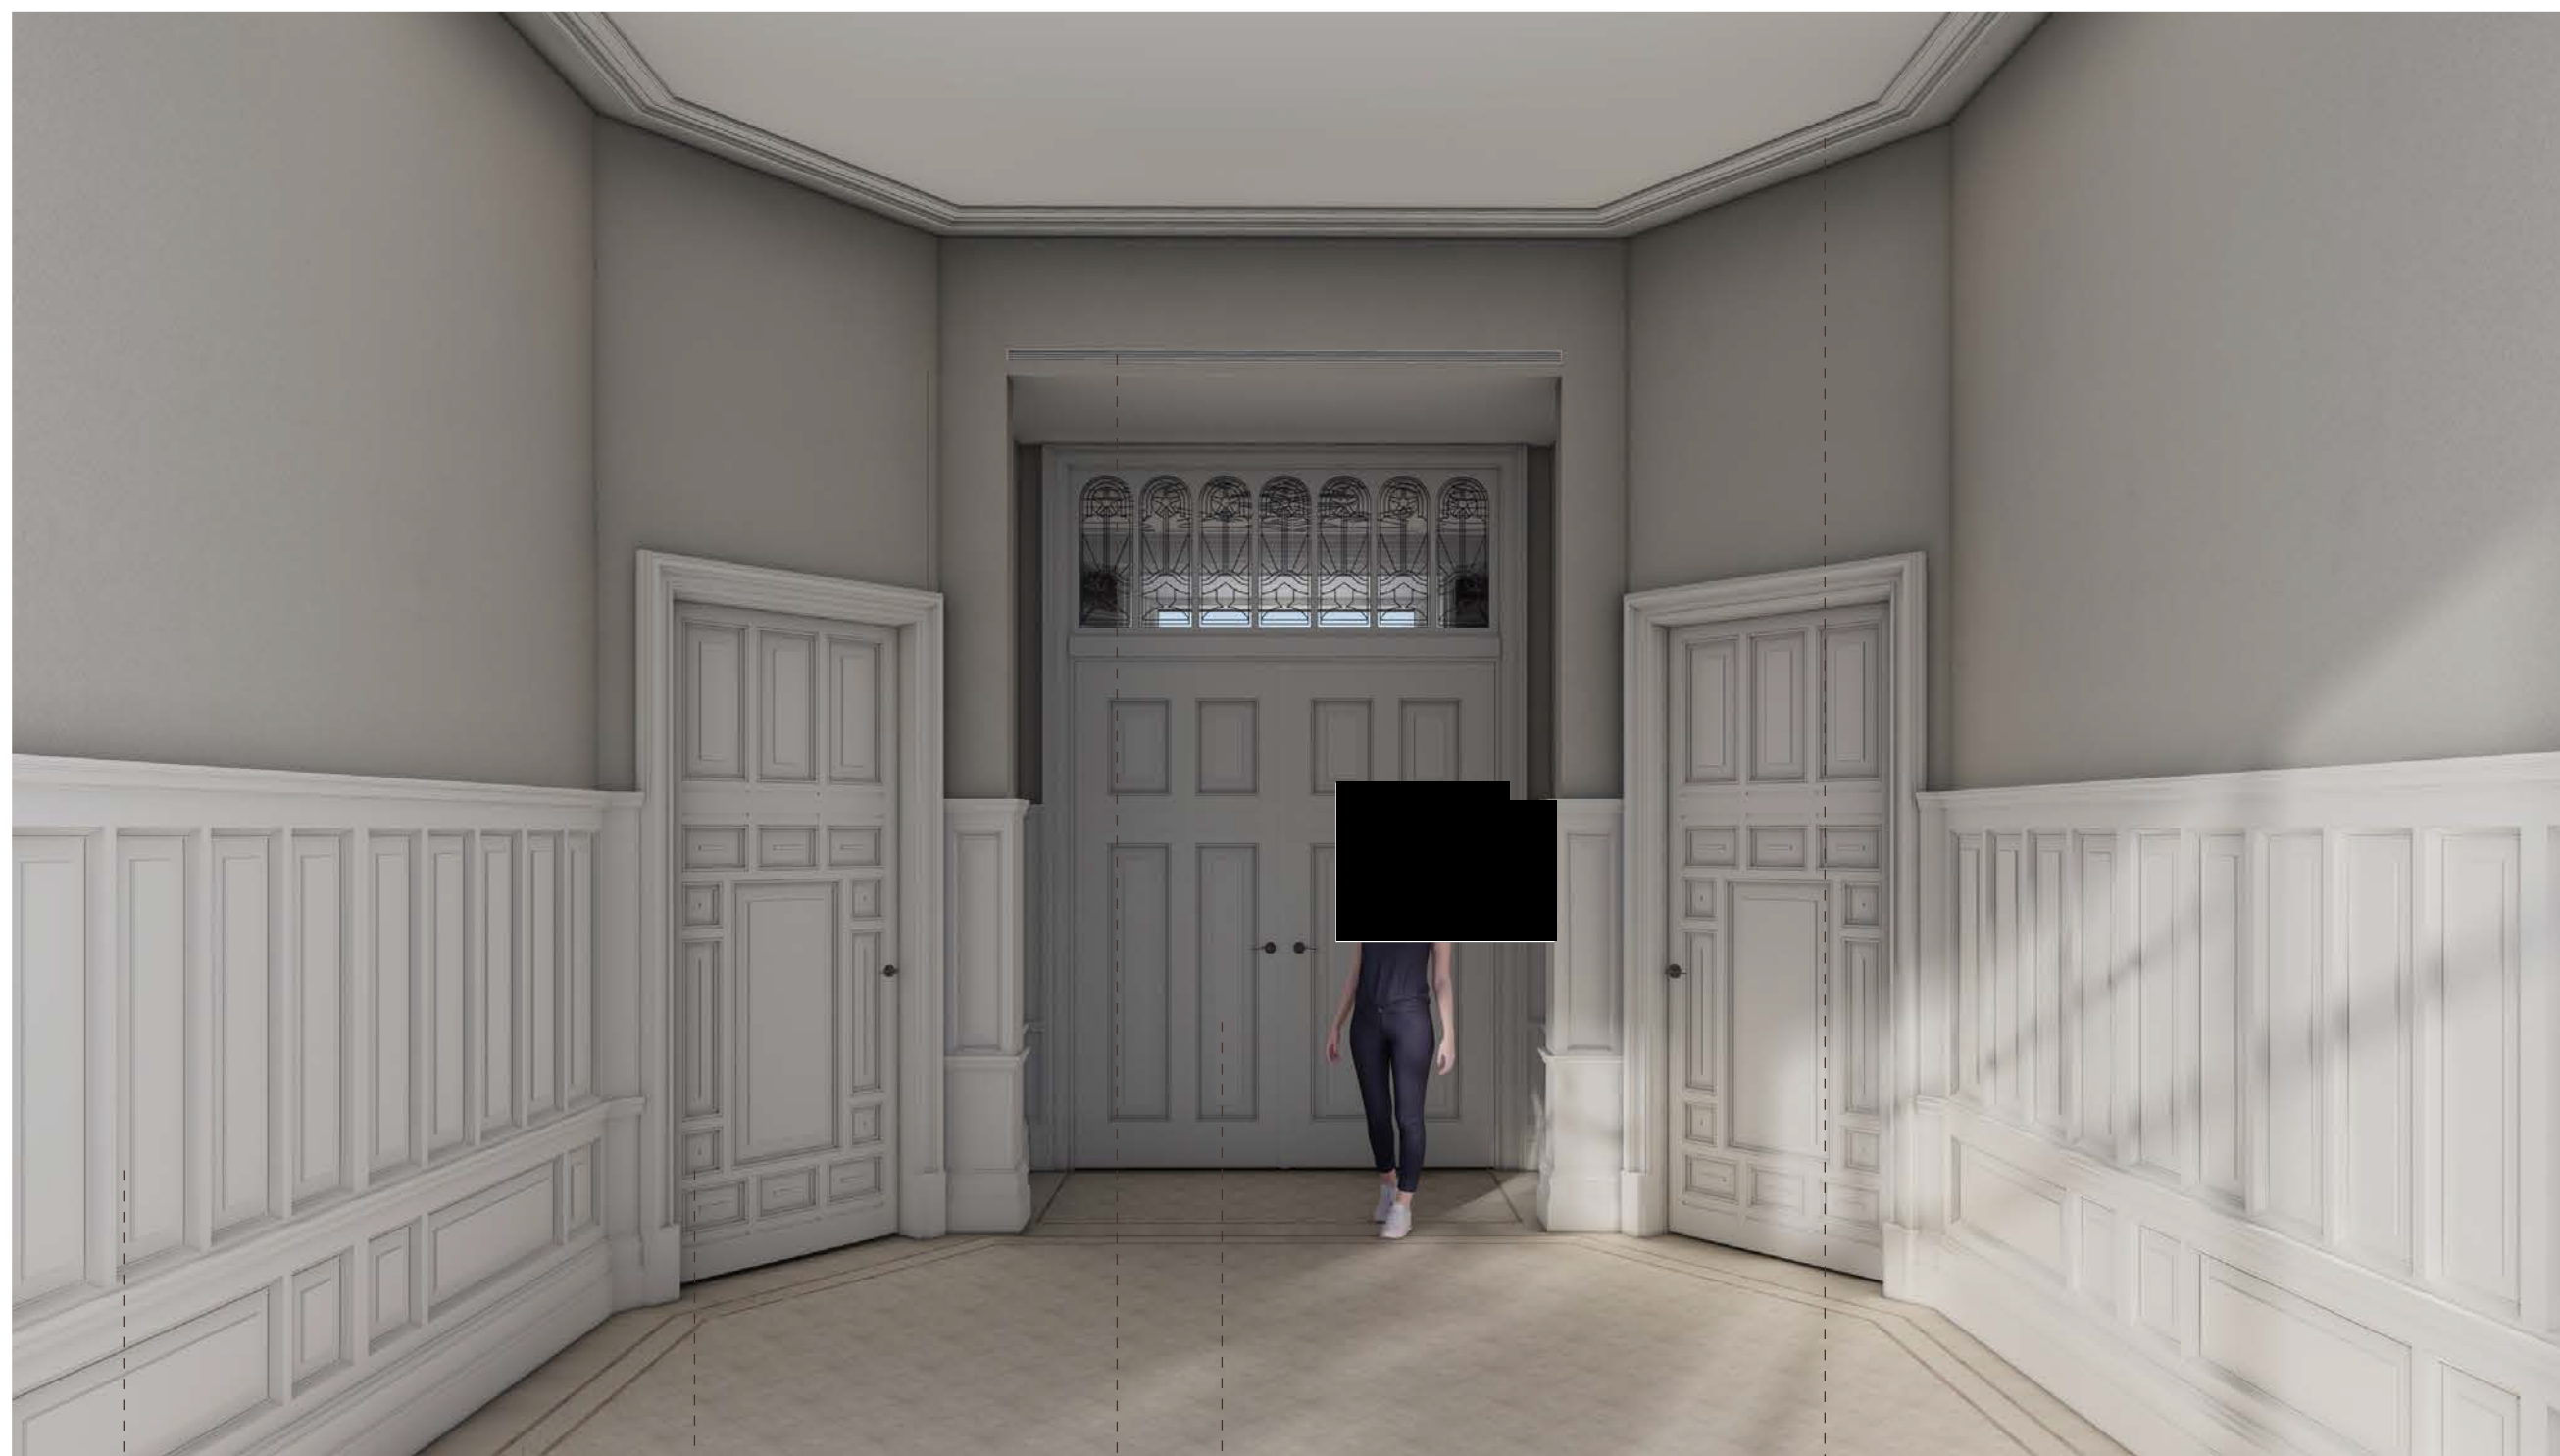
monumentale deuren (kozijn,  
neut, architraaf en deur) aan  
weerszijden kamer

monumentale (lage) lambrisering  
restaureren en originele (hoge)  
lambrisering terugbrengen, profileren  
op basis van originele foto's.

doorgang naar eetkamer, herstellen  
originele kamerstructuur met centrale  
dubbele deuren (v.v. glas-in-lood),  
accentueren centrale zichtas  
toevoer ventilatierooster, tussen profiel  
en doorgang, gebalanceerde ventilatie

nieuwe kroonlijst, gelijk aan master  
slaapkamer eerste verdieping

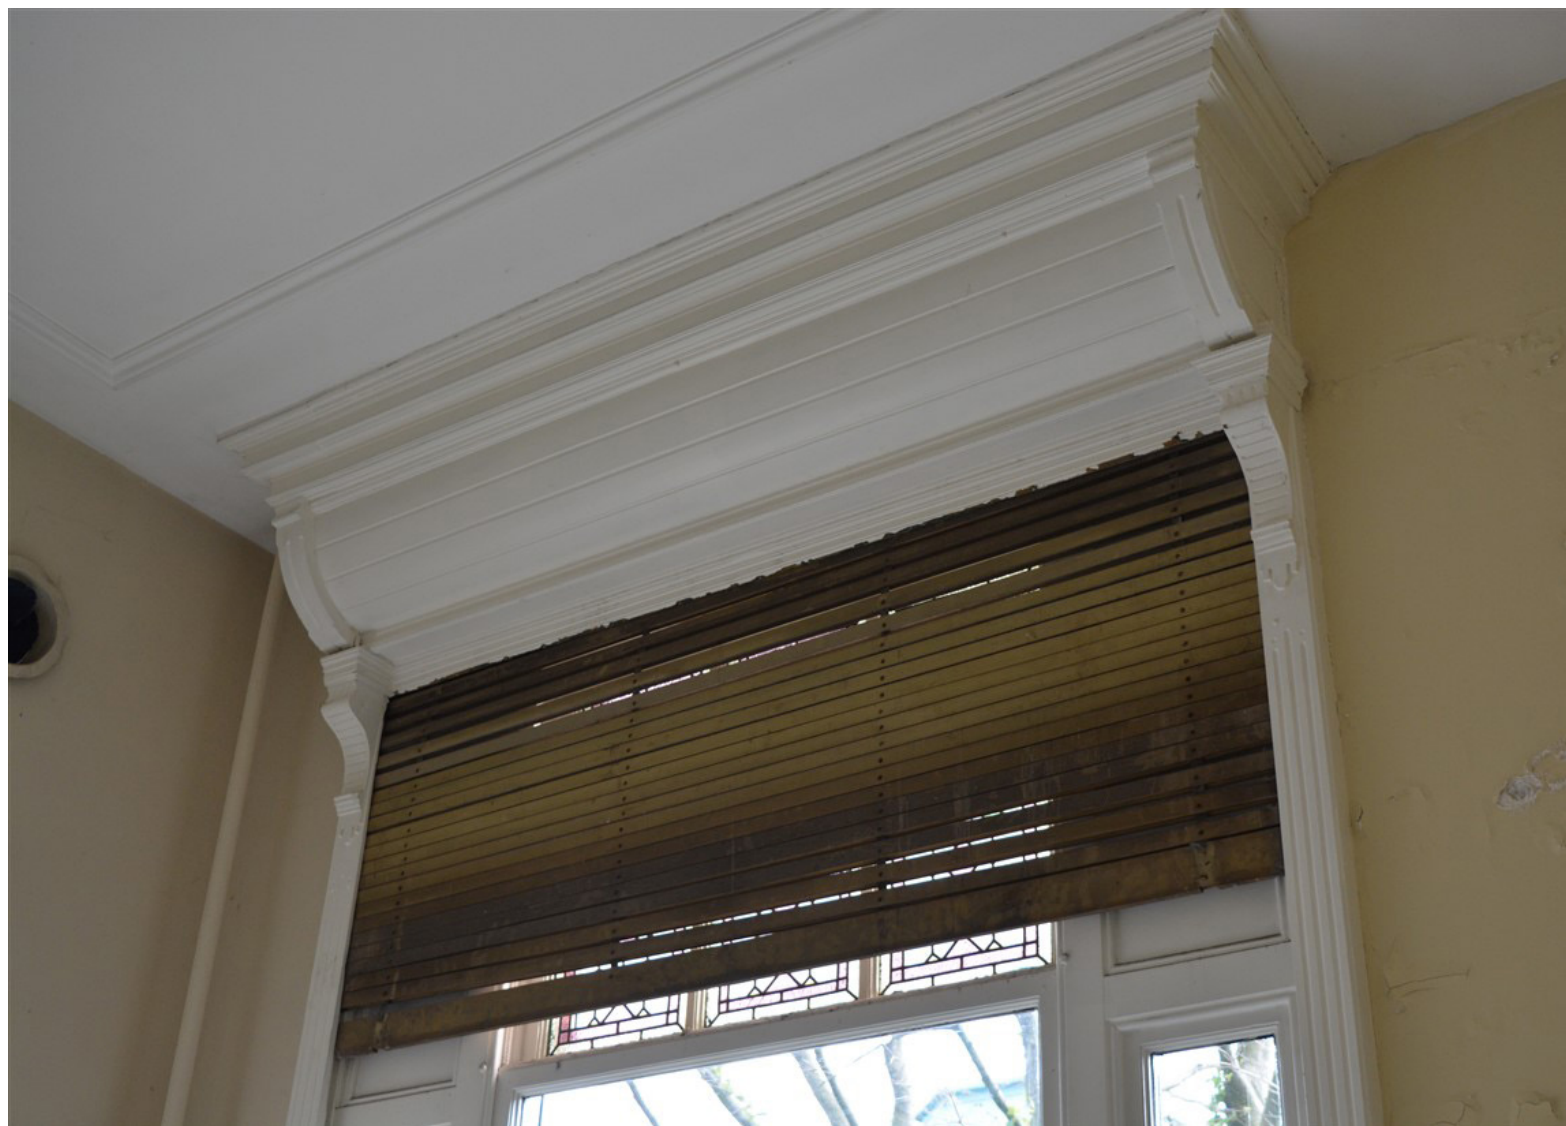
doorgang naar eetkamer (links) en  
zitkamer (rechts), monumentale deuren  
(kozijn, neut, architraaf en deur)

originele lambrisering,  
plint en vensterbank,  
restaureren/herstellen en  
toevoegen waar nodig

herstellen geronde  
koof- en perklijst  
profiellat

glas-in-lood bovenramen,  
handhaven en restaureren

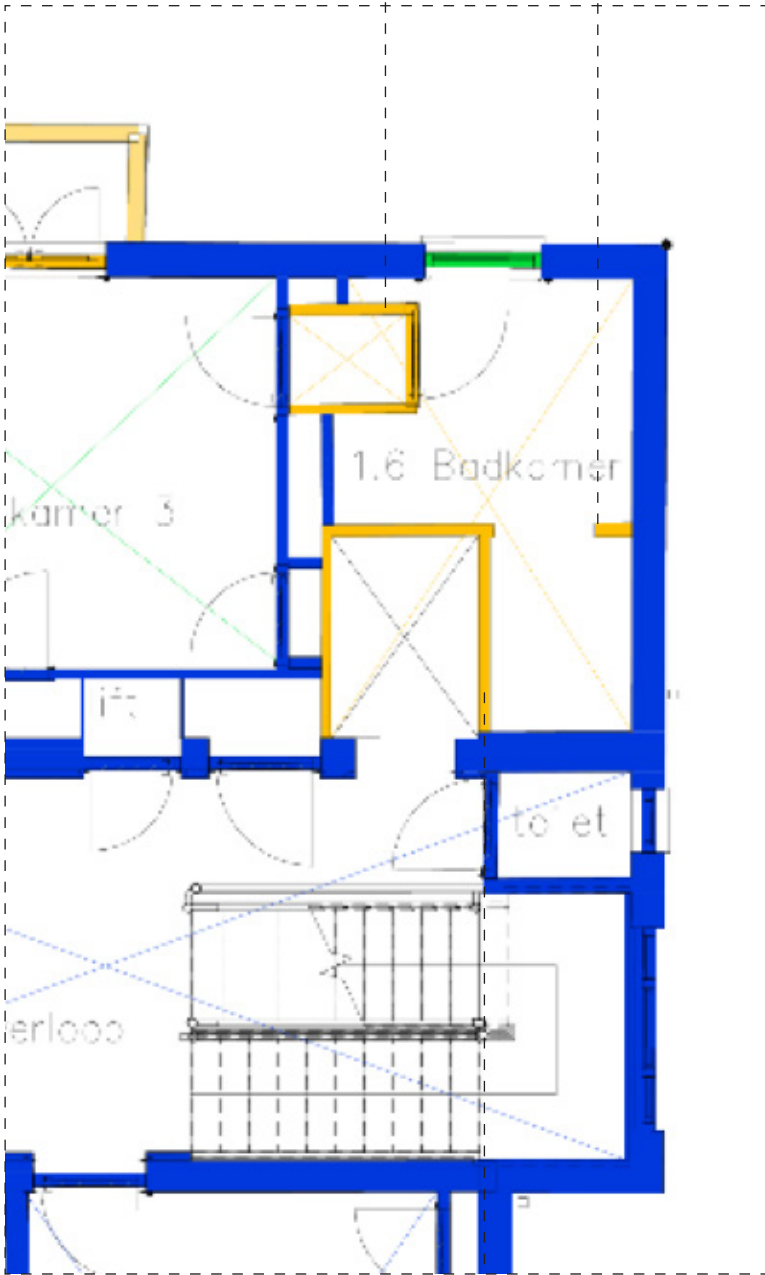
Uitsnede plattegrond bron: Waarderingstekeningen juli 2022, bouwhistorische verkenning, bijlage 002

wijziging formaat badkamer door toevoeging liftschacht

wijziging wand door entree tot badkamer via slaapkamer

wijziging indeling door douche wand

tegelwerk geplaatst op "nieuwe" liftschacht

tegelwerk op "nieuwe" douchewand

met vinyl bekleed wasmeubel in de wand bevestigd

tegelwerk op "nieuw" inbouwreservoir met planchet

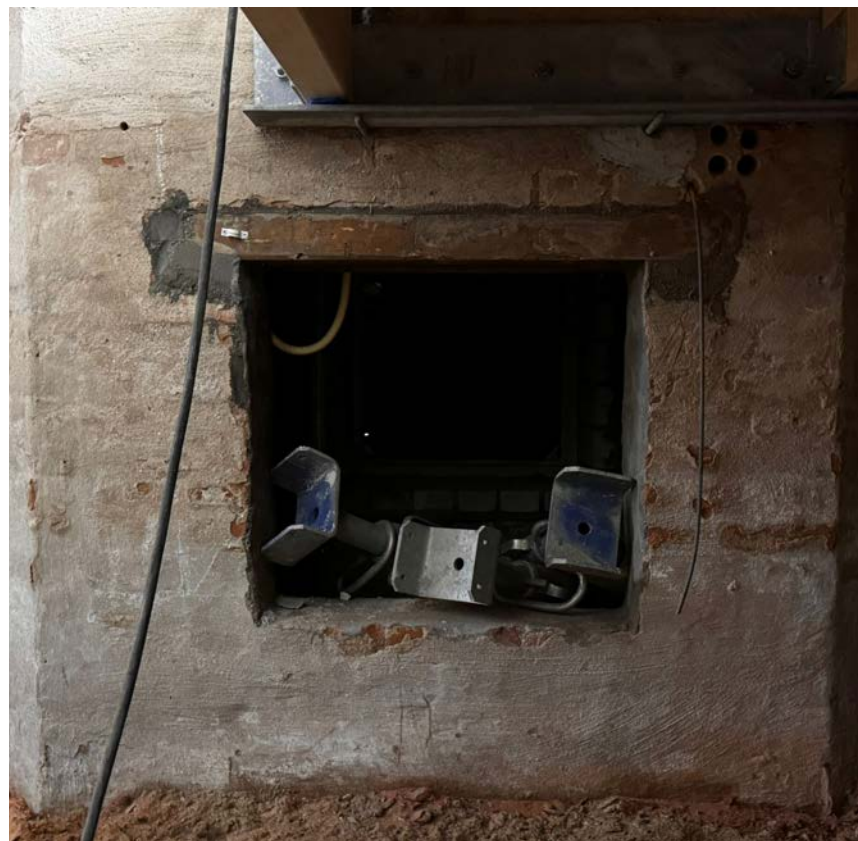
pos.1, sparing, in middenblok

pos.2, sparing richting entreehal

pos.3, sparing in linkerzijgevel

pos.4, sparing in achtergevel

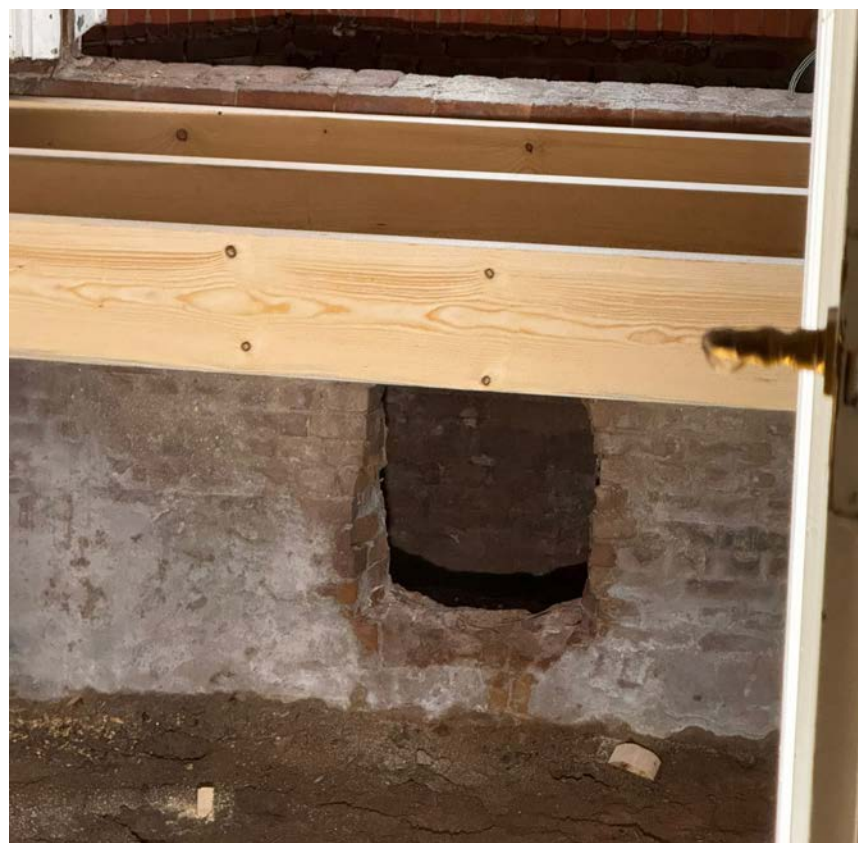
pos.1, sparing in achtergevel

b.k. balklaag t.o.v. zandlaag, ~1360mm

pos.3, sparing in voor- en zijgevel
