**Verkennd bodemonderzoek**  
**Volks-/moestuinen Venuslaan te Nieuw-Lekkerland**  
(1909/185/BU-01, versie A)

## Verkennd bodemonderzoek

Volks-/moestuinen Venuslaan te Nieuw-Lekkerland

1909/185/BU-01

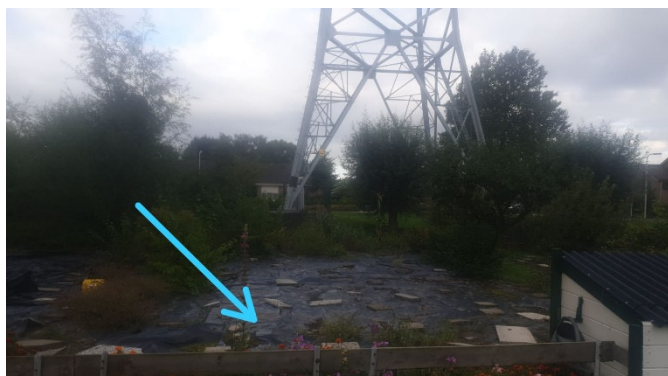
Foto 1 (Vp01)

Voorafgaand aan de veldwerkzaamheden is een visuele inspectie van het maaiveld uitgevoerd. Bij de inspectie zijn op een tweetal locaties verfsnippers op het maaiveld aangetroffen. Beide snippers zijn aangetroffen op het zeil van het terreindeel dat, naar zeggen van een gebruiker van een van de moestuinen, reeds circa 2 jaar afgedekt is. In totaal is 3 gram materiaal aangetroffen. Als gevolg van de inspectie, is het maaiveld middels 'handpicking' ontdaan van de verfsnippers.
