# Villa Jorissen

Singel 97, Dordrecht

21052/bhv001

De bouwhistorische verkenning naar Villa Jorissen te Dordrecht (provincie Zuid-Holland) is onderdeel van de toekomstplannen voor renovatie van de woning. Deze rapportage zal het onderzoek naar de historische betekenis en de waardering van het monument in haar context behandelen. In het onderzoek is de bestaande toestand waarin het object verkeert (d.d. april-mei 2022) als uitgangspunt genomen. Daarbij is de ruimtelijke structuur op basis van waarnemingen van de bestaande toestand geanalyseerd. Voor de opnames, die in het voorjaar van 2022 zijn gehouden, zijn alle bijbehorende gebouwonderdelen van de woning en het bijbehorende kavel bezocht. Het pand is onderdeel van een monumentaal complex (nr. 522299) en staat sinds 24 december 2001 ingeschreven in het rijksmonumentenregister onder het nummer 522300 (Villa Jorissen).

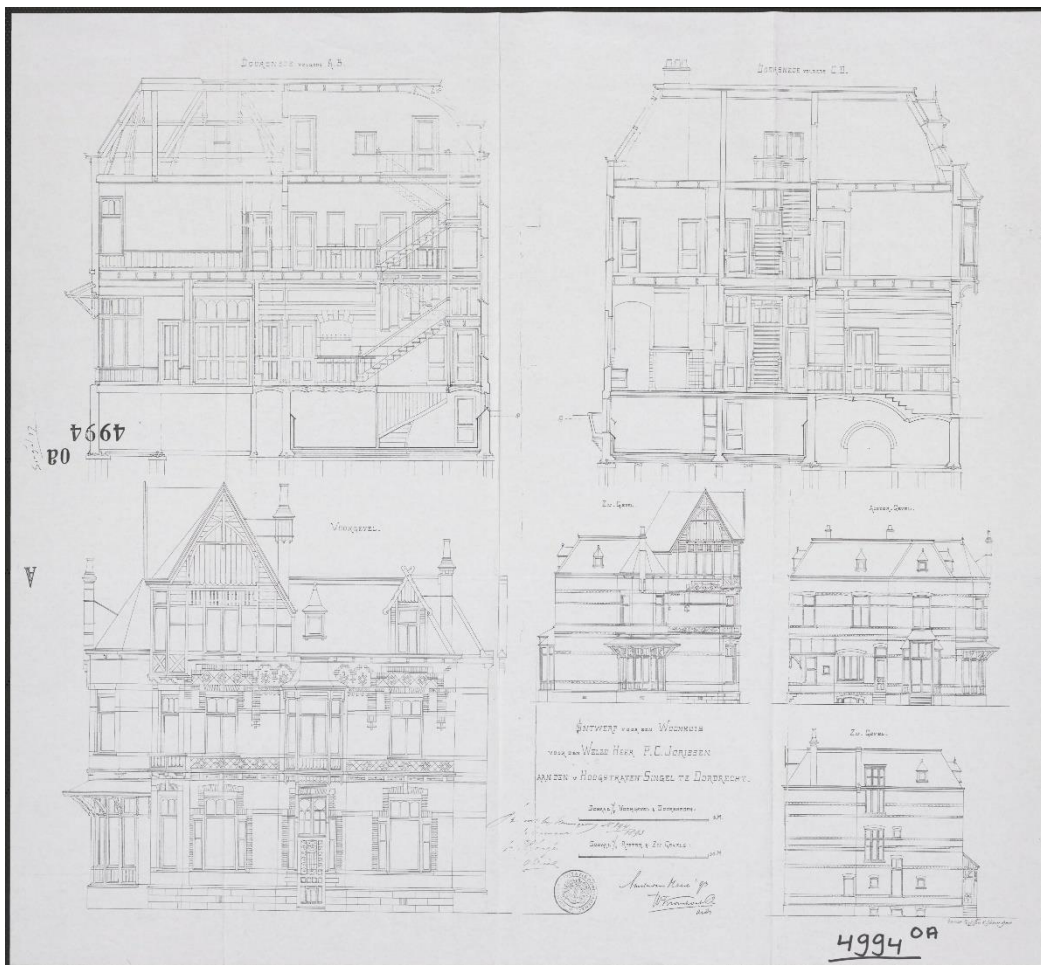
afb. 23. W. Kromhout, Ontwerptekeningen voor Villa Jorissen behorende bij bouwaanvraag, 1893, bron: RAD 7919 bouwaanvraag (1907)

Het villa ontwerp werd sterk ontleend aan de Zwitserse chaletstijl maar had ook behoorlijke invloeden van Engelse cottages.<sup>28</sup> Kromhout ontwierp een “behaaglijk woonhuis van baksteen met dominante daken, forse schoorstenen, erkers en tuinkamers”.<sup>29</sup> Hoewel de architect zich in latere ontwerpen weinig aantrok van voorbeelden en architectuurstijlen staat Villa Jorissen toch bekend als een boegbeeld van chaletstijl en jugendstil in Dordrecht. Met kunstig verheven baksteendecoraties die de verschillende verdiepingen aan de buitenzijde accentueren. De woning ging – zoals de chaletstijl en vakwerkbouw waaraan het ontwerp refereert gewoon was – behoorlijk de hoogte in waarmee decoraties in houtsnijwerk en sierwerk in ijzer alomtegenwoordig waren.

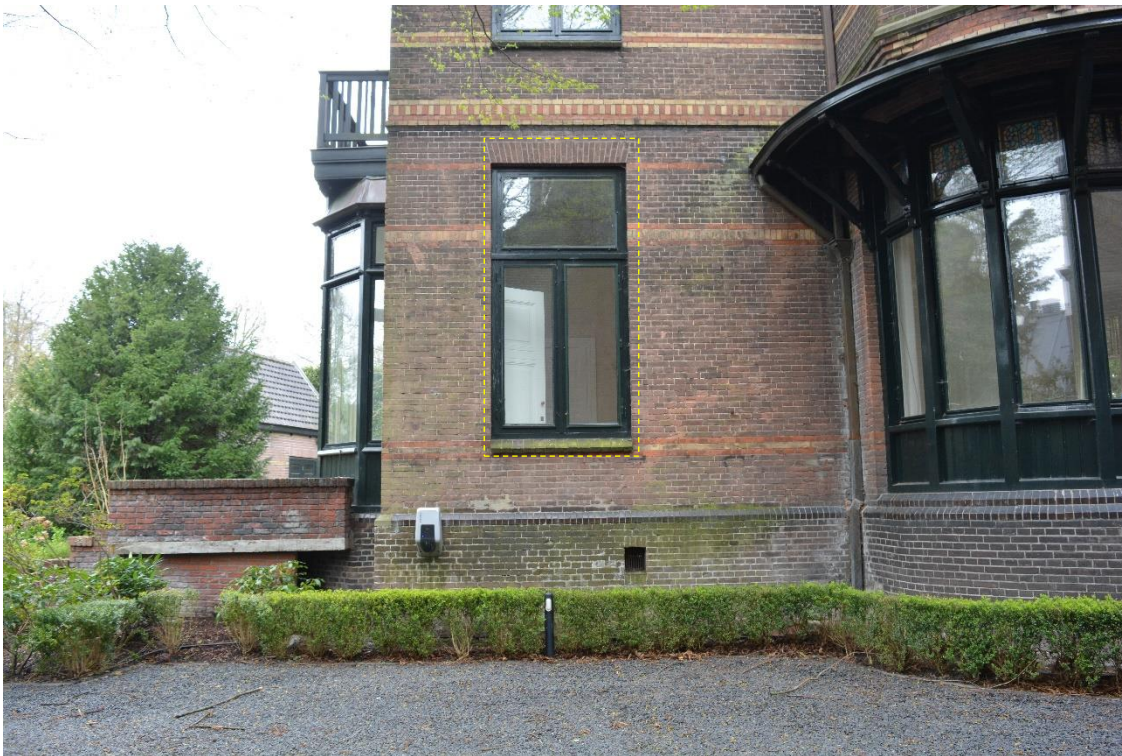
foto 13. Onderzijde achterste travée linker zijgevel met later geplaatst (ergo: niet origineel) raamkozijn, april 2022

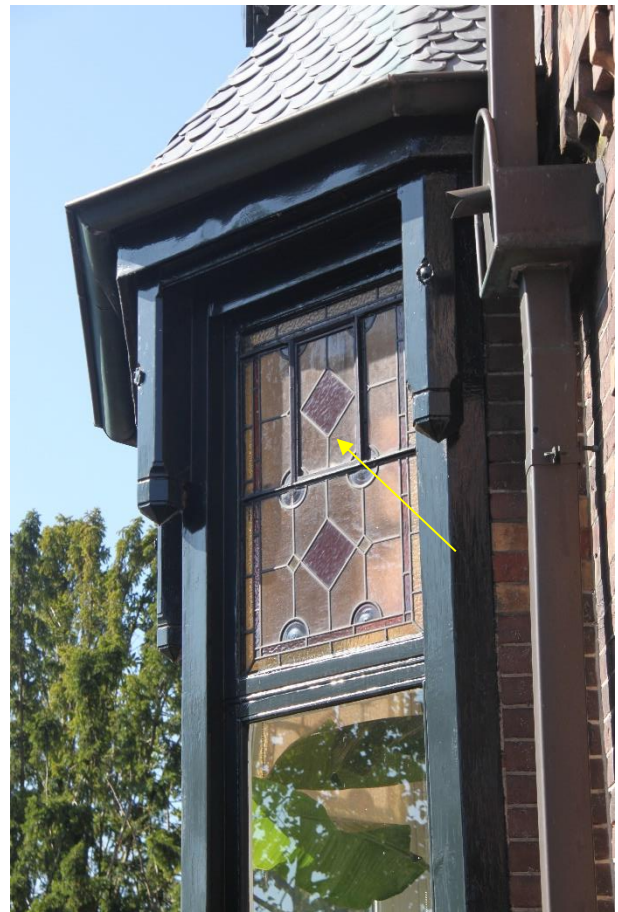
**foto 19. Detail glas in lood bovenramen met ventilatieopening (origineel) in erker, 2021, [redacted]**

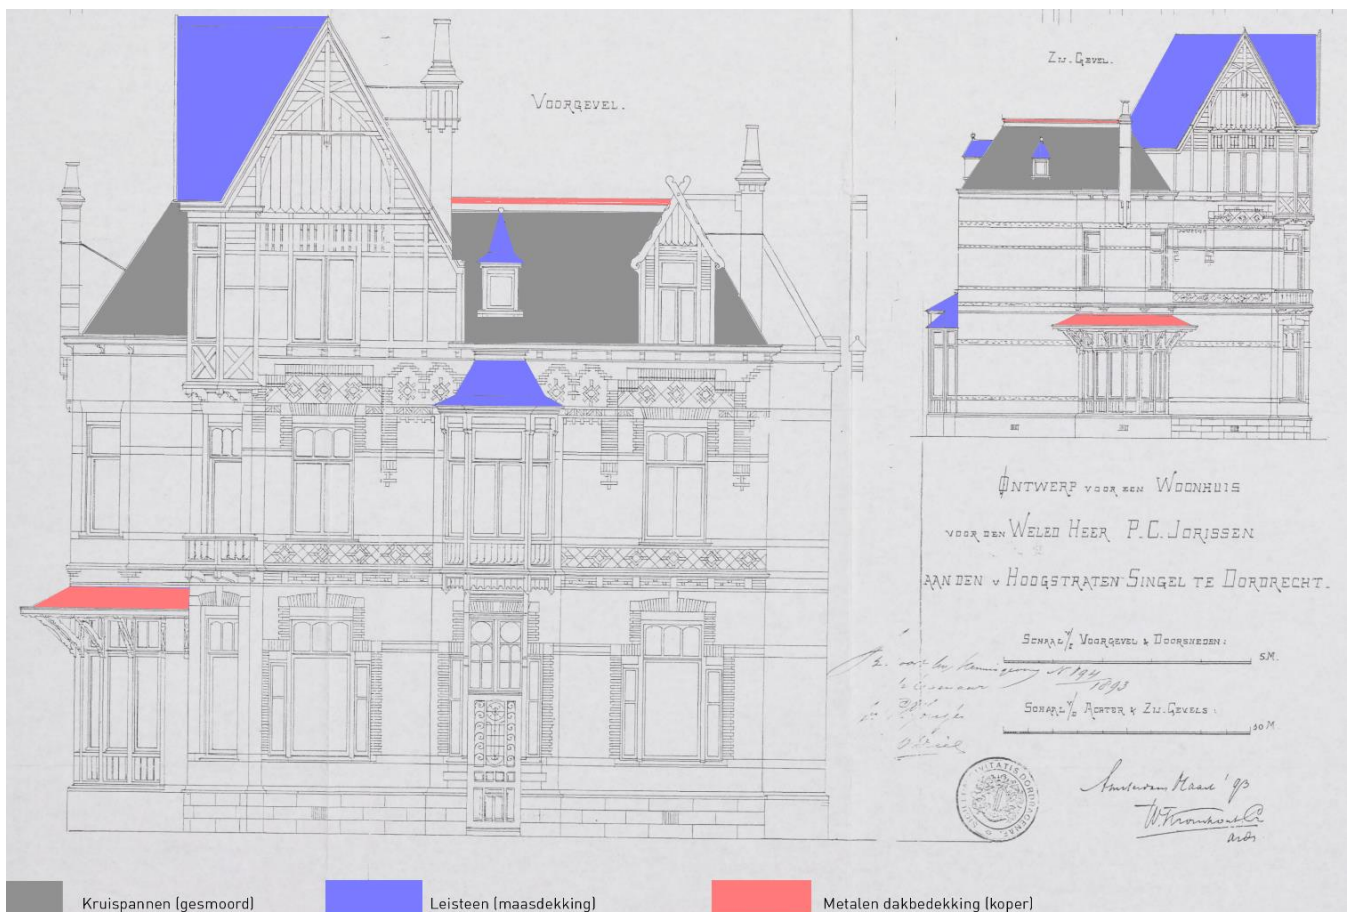
foto 21. Analyse oorspronkelijke dakbedekkingen (op bouwtekening uit 1893). Rood: metalen dakbedekking (o.a. koper), Blauw: leien dakbedekking in maasdekking, Grijs: kruispannen (gesmoord), Rothuizen 2022

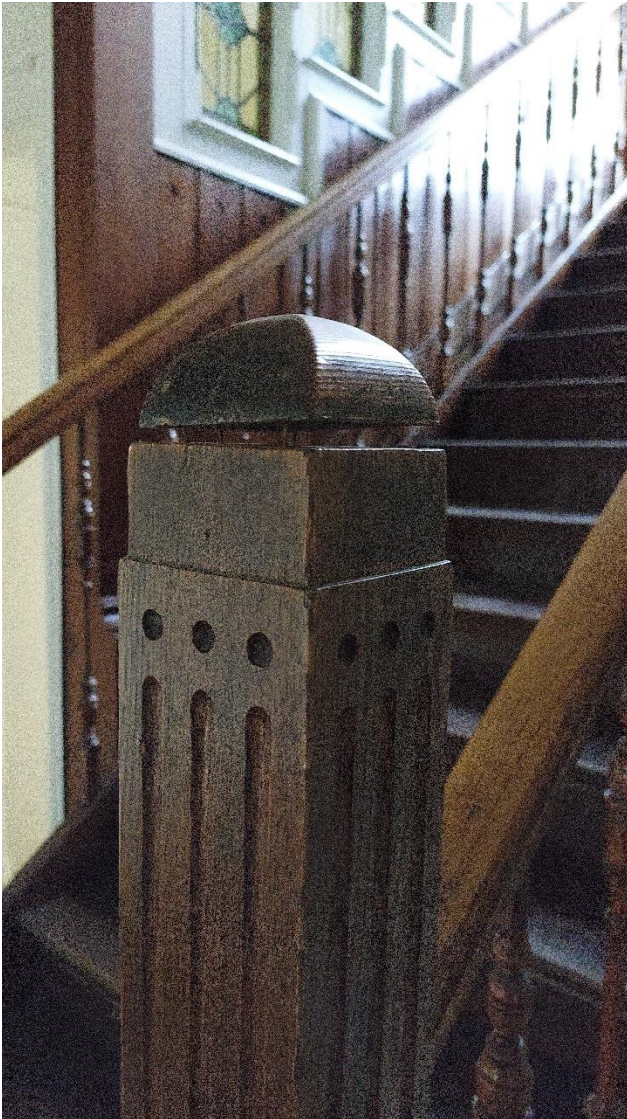
**foto 29. Detail trapbaluster met afkomend dekplaatje, onder het dekplaatje was een buis voor elektradoorvoer zichtbaar, ruimte 0.1, april 2022**

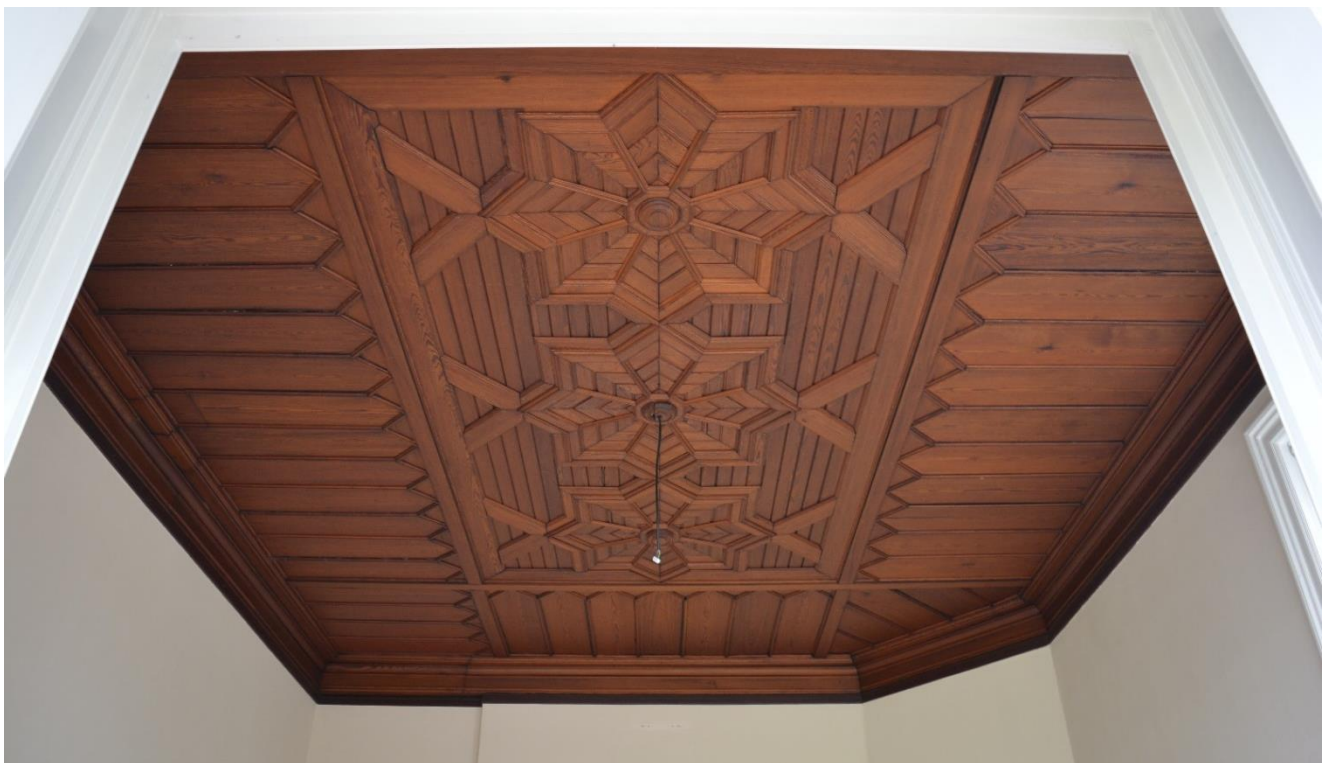
**foto 36. Houten (casette)plafond met stervormige motieven, ruimte 0.6, april 2022**

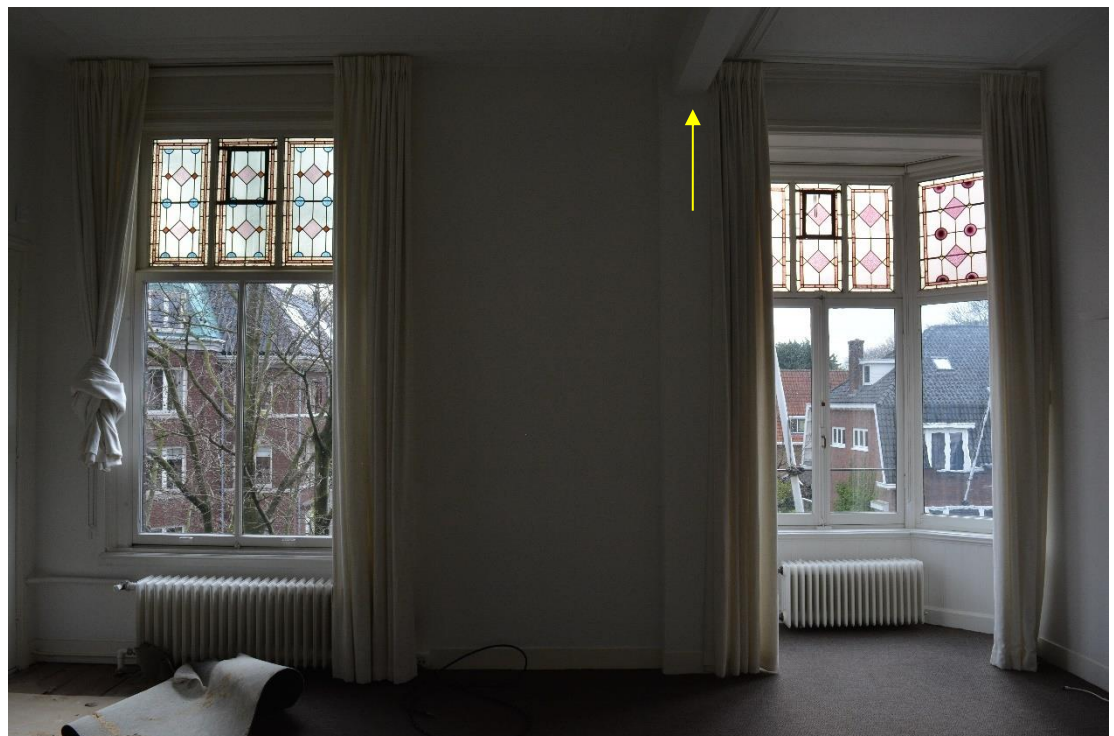
**foto 43. Voormalig boudoir en logeerkamer met gezicht op voorgevel, bij de pijl de ondervanging van de gesloopte scheidingswand, ruimte 1.2, april 2022**

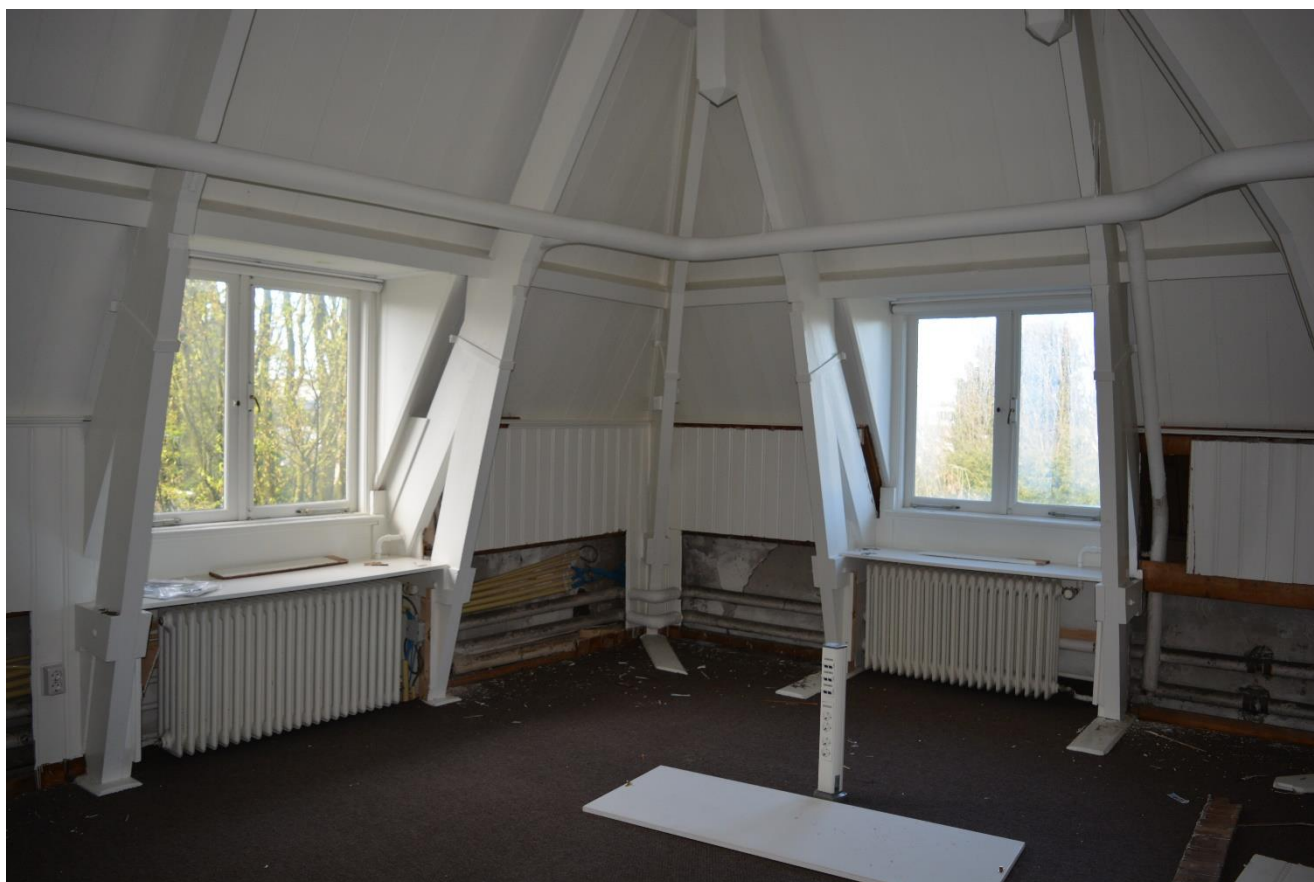
**foto 53. Ruimte 2.4 (slaapkamer) met kruipluik naar kapje boven grote erker zijgevel. De spantconstructie in deze ruimte is goed zichtbaar, het dak bestaat uit een samengestelde spantconstructie, april 2022**

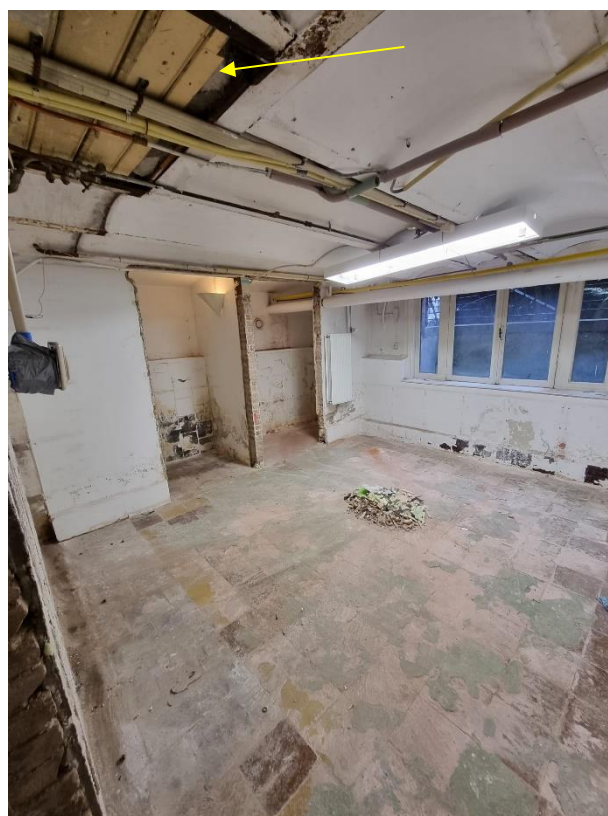
**foto 56. Ruimte -1.3 voormalige was- en mangelkamer. In het plafond wat bestaat uit troggewelven is een raveling (sparing) voor de liftschacht waarmee (vuile) was en voedsel verplaatst kon worden, juni 2022, [REDACTED]**

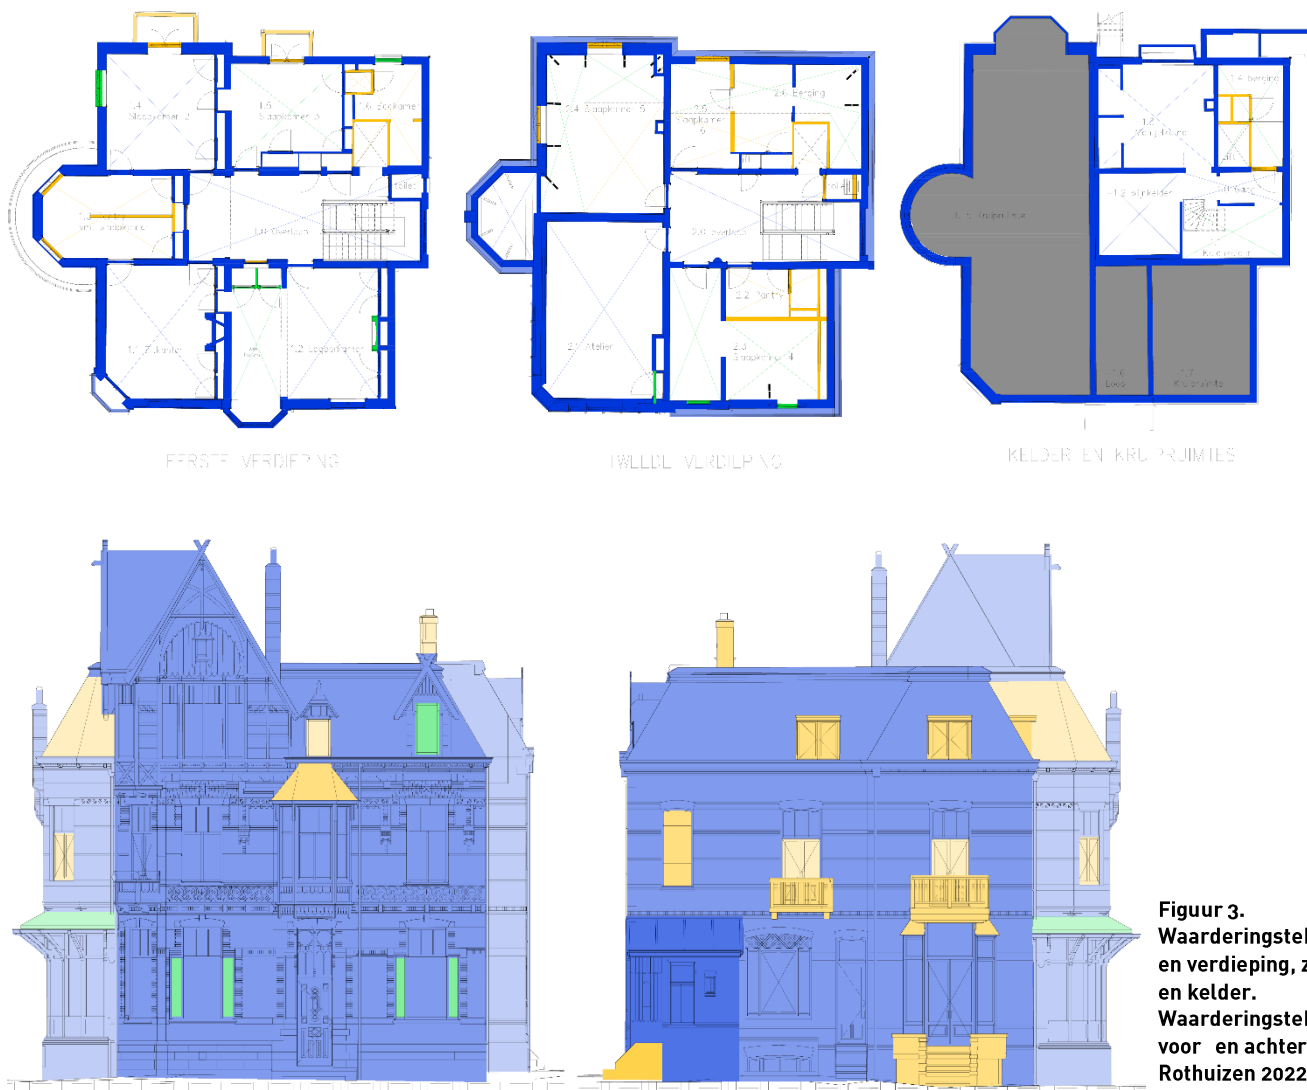
**Figuur 3.**  
Waarderingstekening  
en verdieping, zolder  
en kelder.  
Waarderingstekening  
voor en achtergevel,  
Rothuizen 2022.

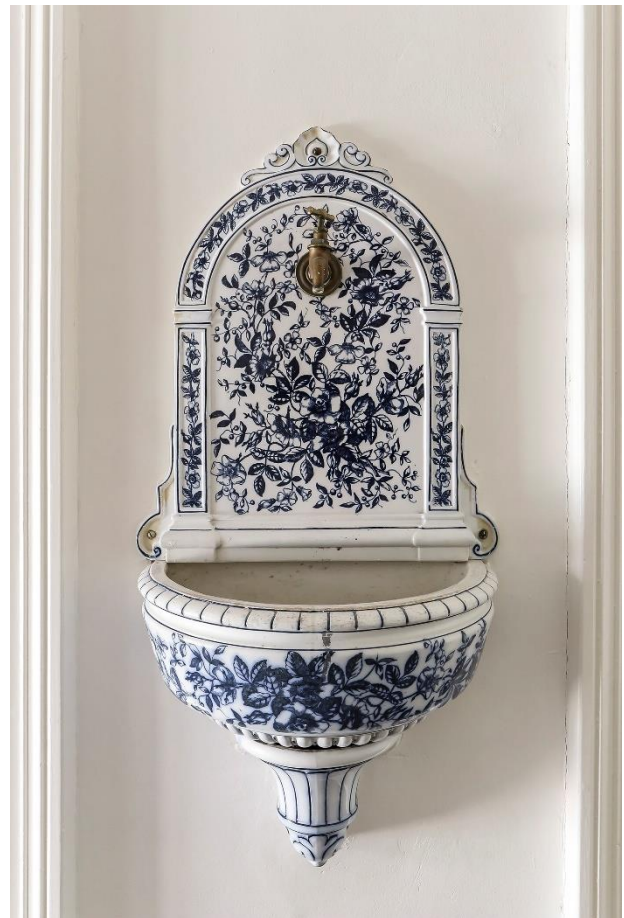
**foto 62. Keramische fontein op zolder, oorspronkelijk was deze fontein bevestigd aan een wand op de verdieping, 2021 (bron: Zoomer Makelaardij)**

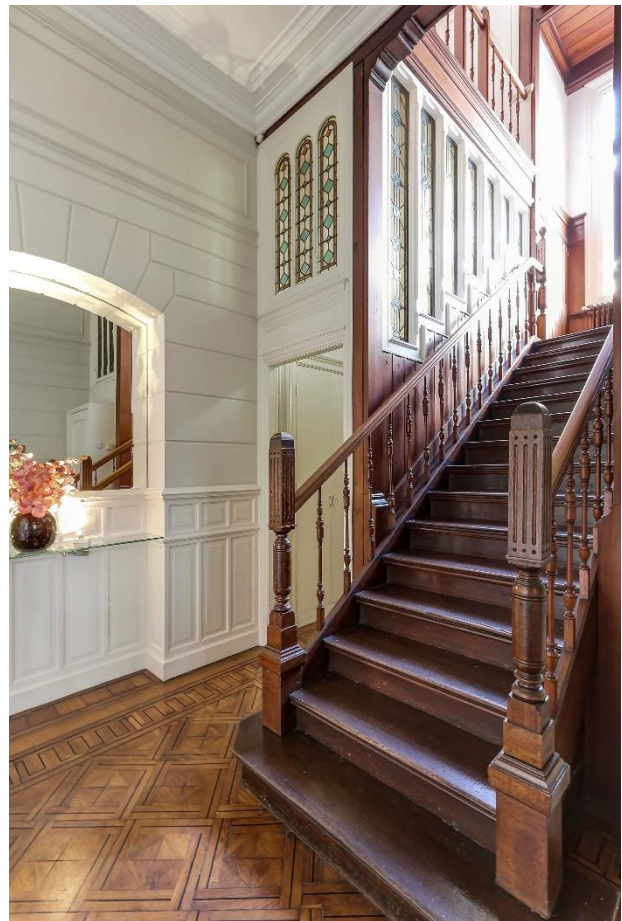
foto 64. Trappenhuis anno nu met nog wel twee balusters maar geen lantaarns meer, 2021, bron: Zoomers Makelaardij
