# VERKENNEND BODEMONDERZOEK

Klein Diepje 7 te Hardinxveld-Giessendam

**Documentnummer** : 20240358-D-VO-1.0

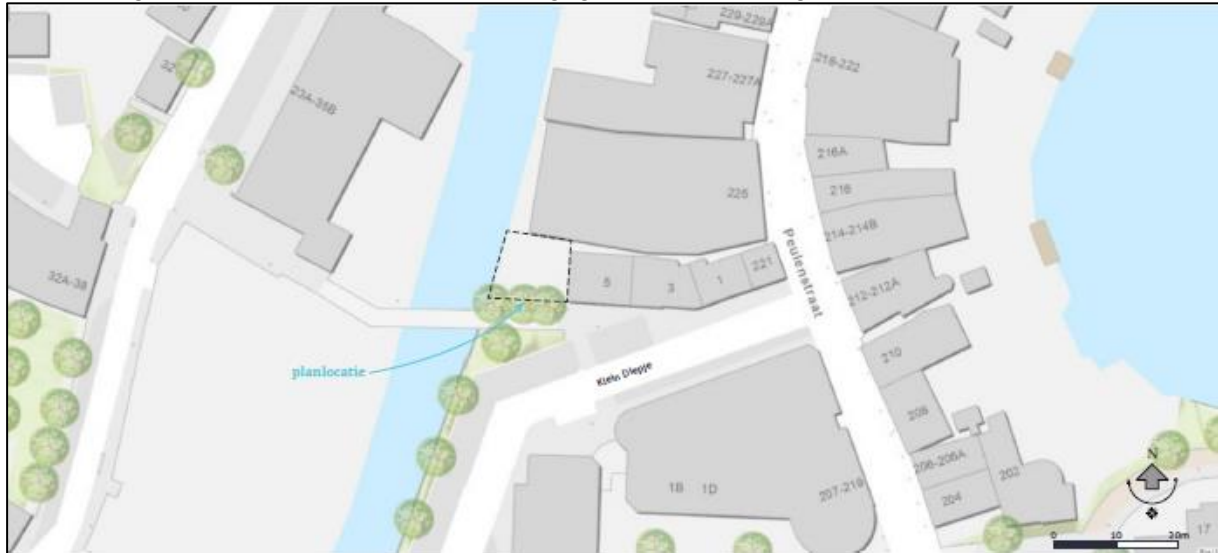
Afbeelding 1) Onderzoekslocatie

De onderzoekslocatie betreft Klein Diepje 7 te Hardinxveld-Giessendam. De onderzoekslocatie is kadastraal geregistreerd onder Hardinxveld-Giessendam sectie D perceelnummer 1692 met een oppervlakte van 390m<sup>2</sup>.

De situering van de onderzoekslocatie is weergegeven in afbeelding 1.

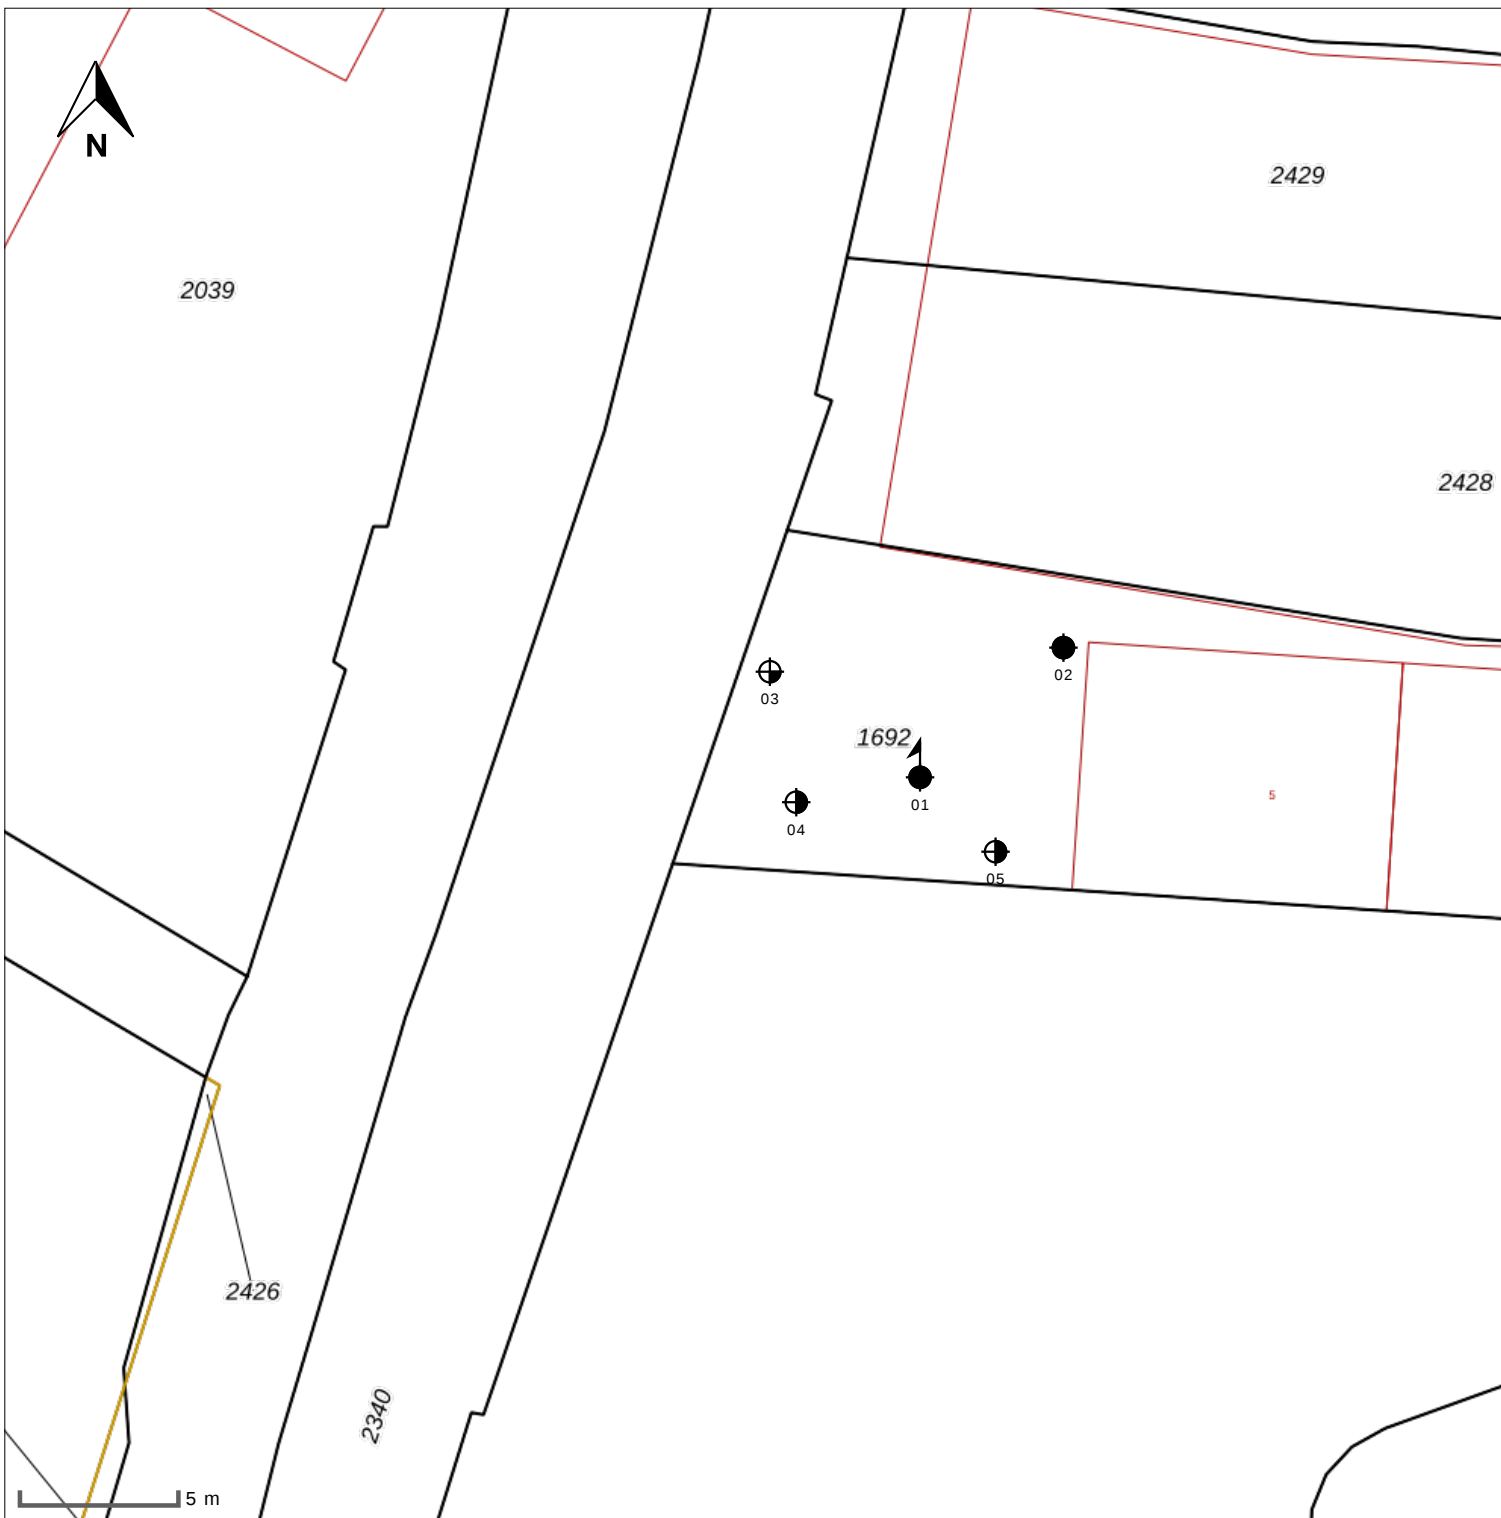
## situatie tekening

De locaties van de boringen en de peilbuis zijn bijgevoegd als bijlage A. De boorprofielen van deze boringen zijn bijgevoegd als bijlage C.

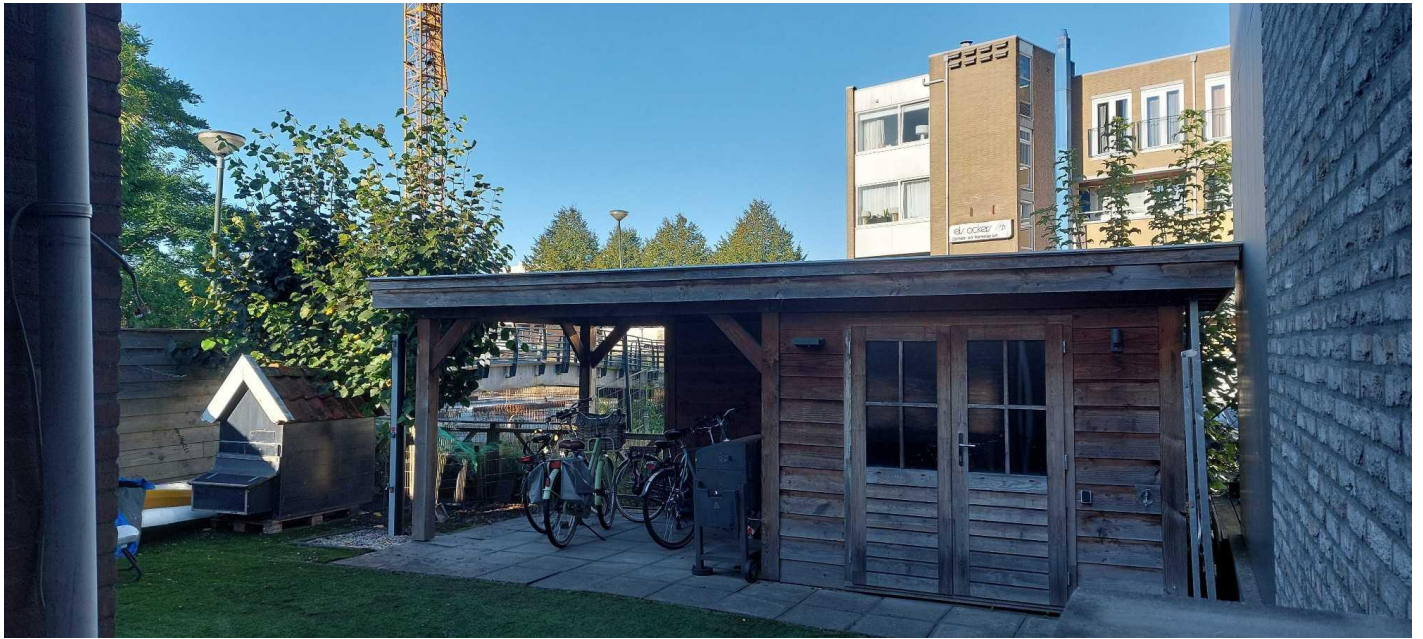
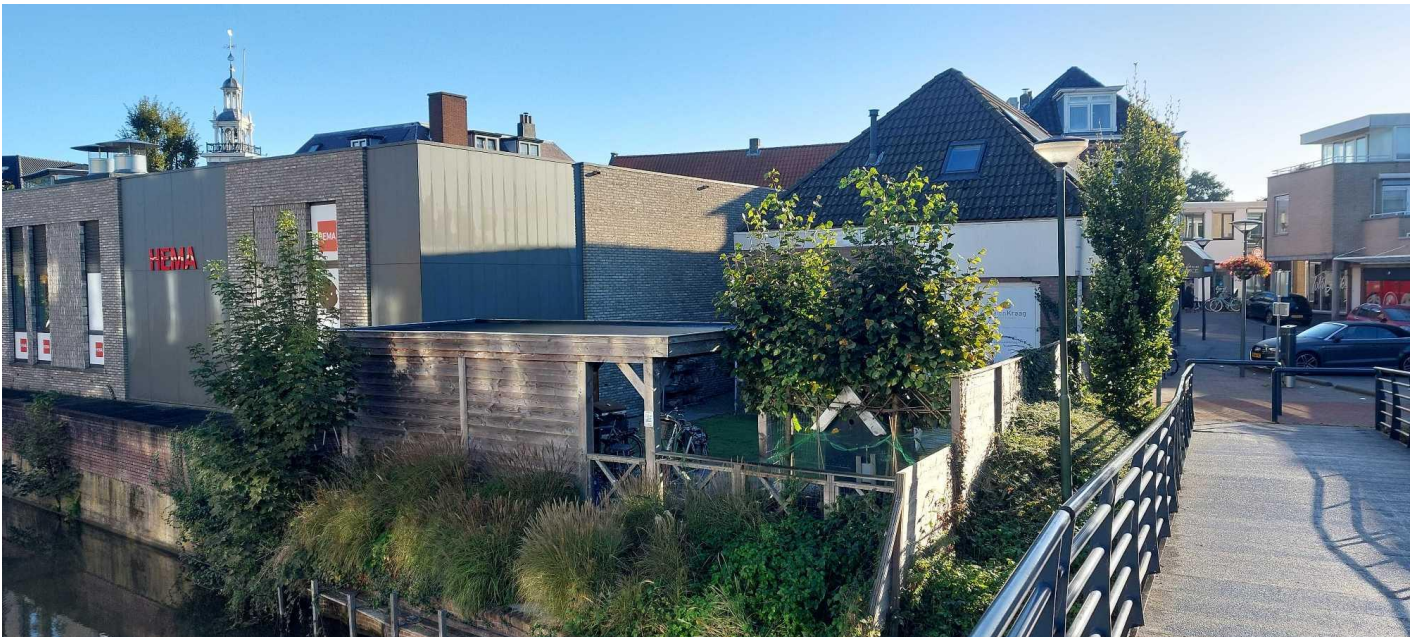
### **Afbeeldingen**

De onderzoekslocatie is in gebruik als tuin. De onderzoekslocatie is weergegeven op de tekening met boorpunten in bijlage A. Enkele afbeeldingen zijn toegevoegd als bijlage B.

Voor aanvang van de veldwerkzaamheden is een terrein inspectie uitgevoerd op 03 oktober 2024. Tijdens deze inspectie zijn geen bijzonderheden waargenomen.
