Kleurhistorisch onderzoek

Een Kleurhistorische verkenning aan de Grotekersbuurt 16, Dordrecht

Kleurhistorische verkenning

Grotekerksbuurt 16, Dordrecht

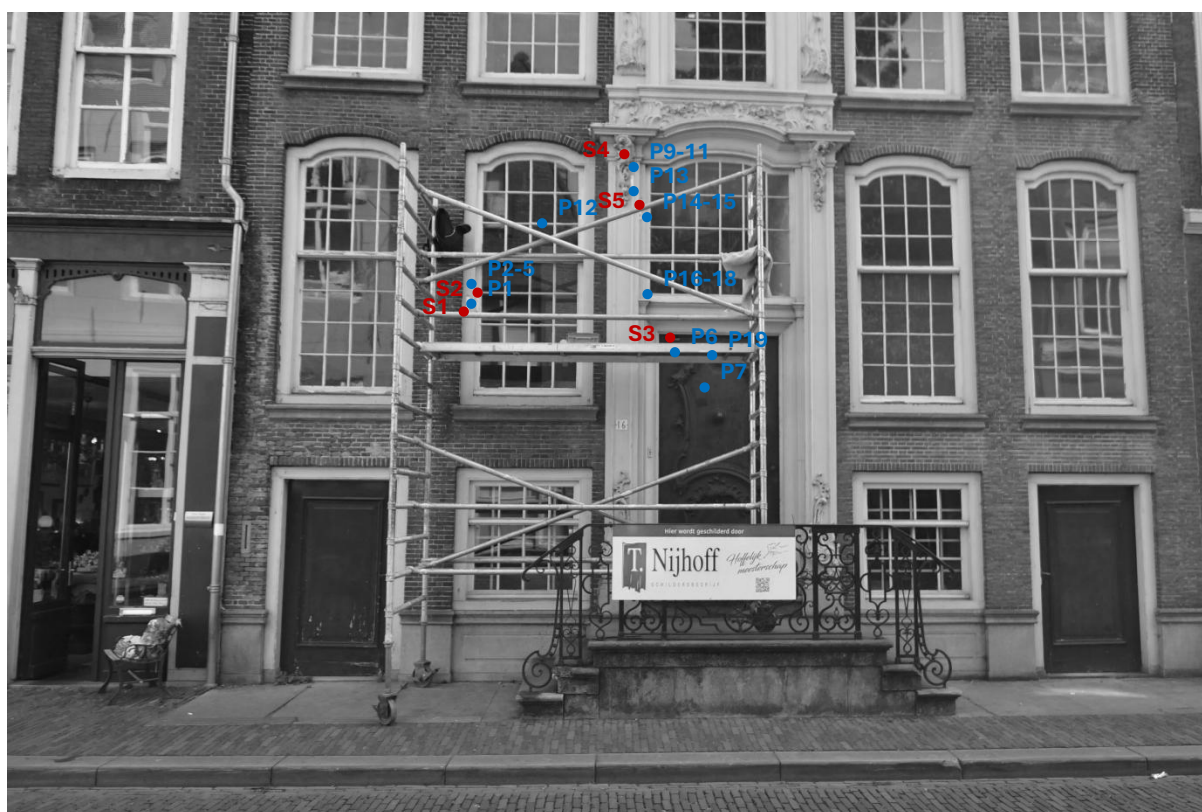
Figuur 1. Locaties van de stratigrafieën (rood) en Puncties (blauw)

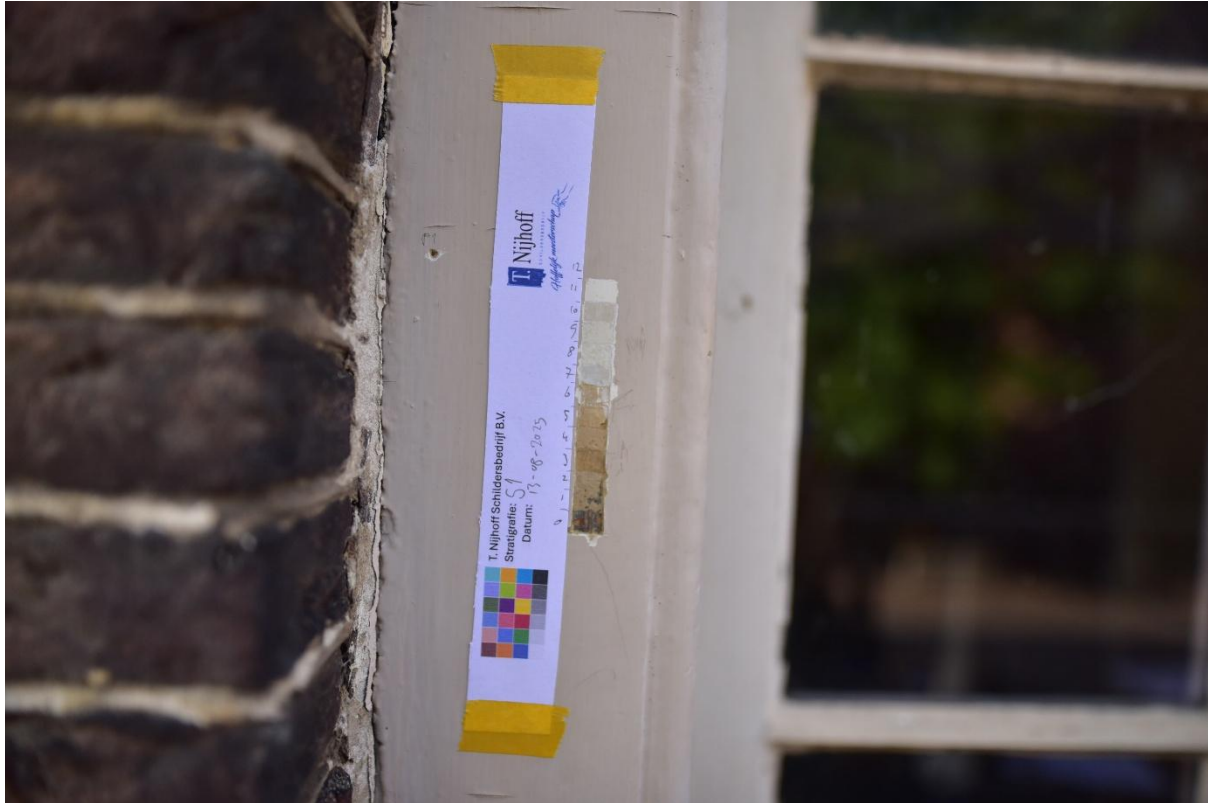
Stratigrafie: S1		Locatie:	Raamkozijn links van de voordeur
Laag	Kleur	Omschrijving	Kleurnummer
0	Drager	Hout, naaldhout, deels vergrijsd,	-
1	Bentheimer	Olieverflaag, versteend	E8.25.65
2	Bentheimer	Olieverflaag, versteend	F6.15.65
3	Bentheimer	Olieverflaag, versteend	E4.30.40/E4.30.50
4	Bentheimer	Olieverflaag, versteend	F2.20.60
5	Bentheimer	Olieverflaag, versteend	E8.20.60
6	Bentheimer	Laatste olie verf laag, versteend	E8.20.61
7a	Grijs	Grijze grondverf, moeilijk vrij teleggen	R0.05.75
7b	Gebroken wit	Gebroken witte laag	G8.10.86
8	Gebroken wit	Met grondering er onder	F6.10.80
9	Wit	Grondering voor L10	G8.06.90
10	Wit	Zelfde kleurstelling L12	F6.10.70
11	Wit	Grondering voor L12	G8.06.90
12	Gebroken wit	Huidige situatie	F2.05.75

Vrij groot pakket met originele/oudere lagen aanwezig, deze zijn uitgevoerd in een lijnolieverf die met de tijd versteend is. De kleuren in de oudere lagen (L1-L6) zijn zeer vergelijkbaar in kleur. De nieuwere lagen zijn merkbaar zachter (alkyd of modernere synthetische verf) en in een lichtere kleurstelling uitgevoerd.

Figuur 2. Stratigrafie 1 op het raamkozijn links van de voordeur

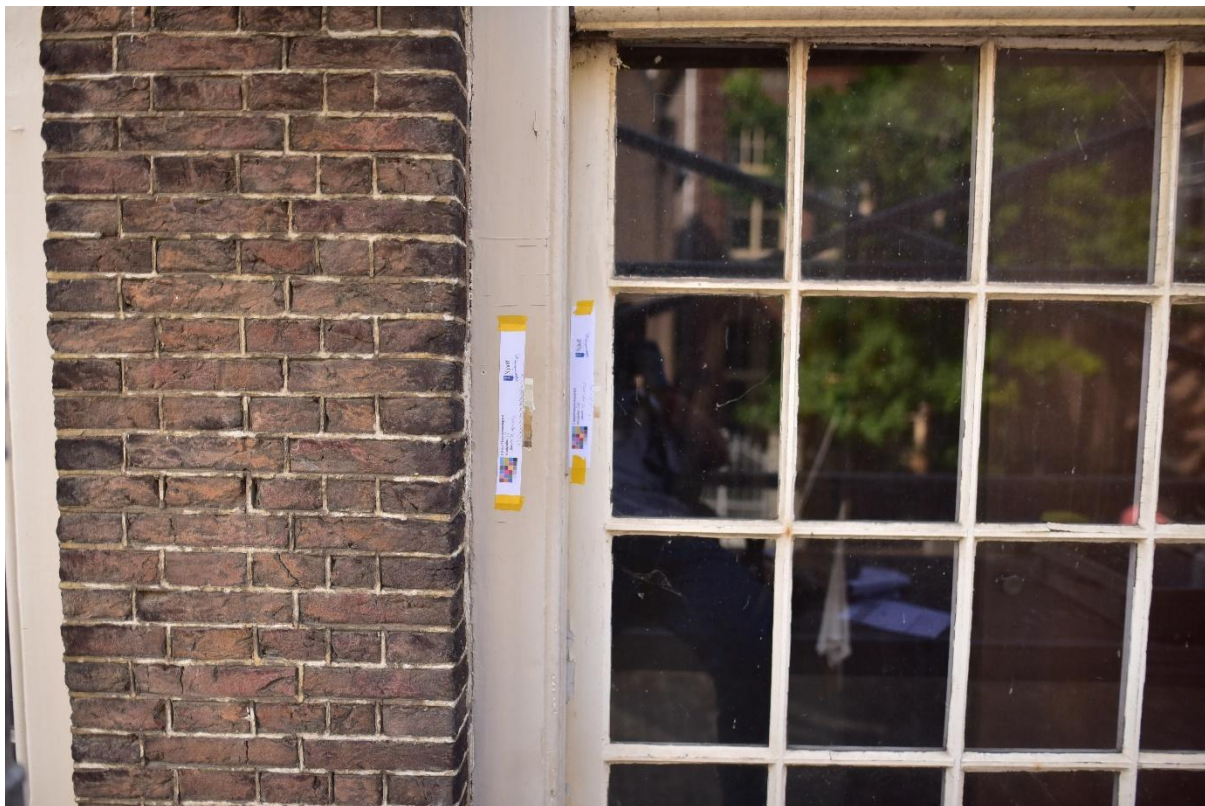
Figuur 4. Overzichtsfoto waarop de locaties van S1 en S2 zichtbaar zijn

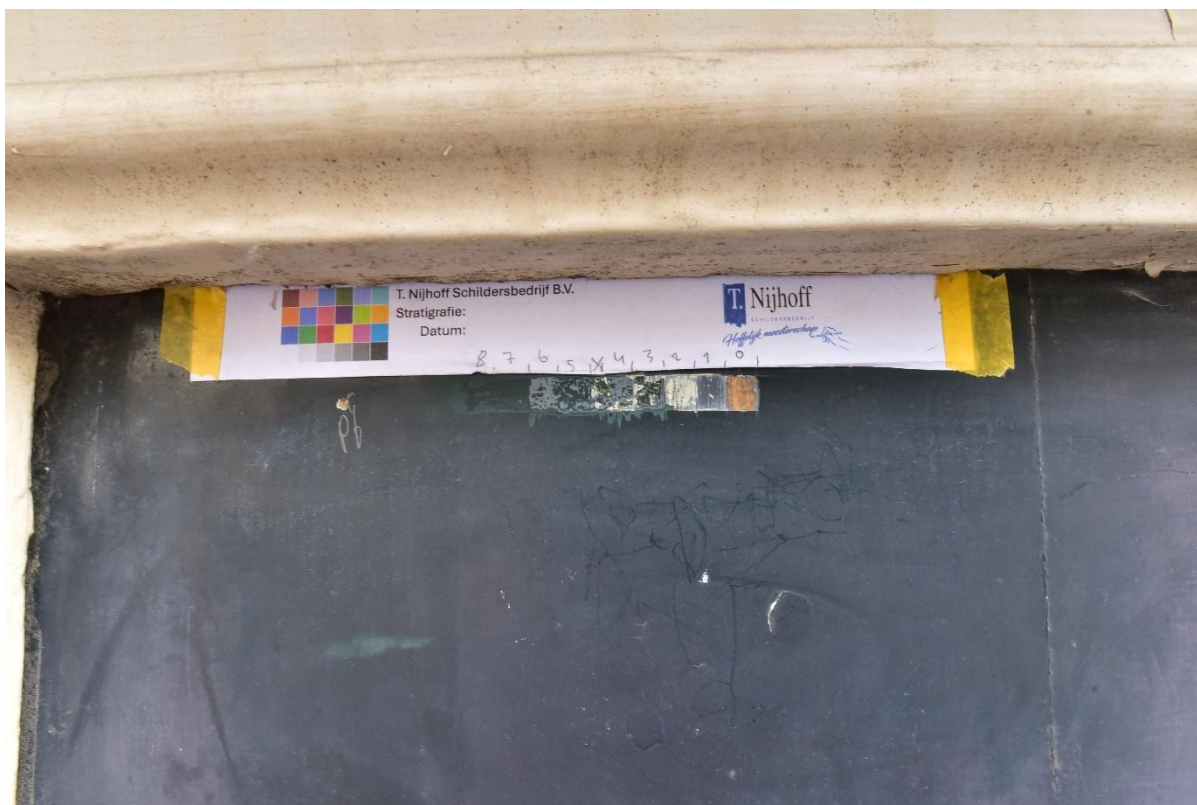
Stratigrafie: S3		Locatie: Voordeur hoog op de deur	
Laag	Kleur	Omschrijving	Kleurnummer
0	Drager	Hout, naaldhout	-
1	Grijs	Grondering	S0.10.30
2	Wit	Grondlaag of plamuur	G4.10.80
3	Groen		L0.15.15
4	Grijs	Grondering voor L5	S0.05.45
5	Groen		L0.15.15
6	Grijs	Grondering voor L7	Q0.05.55
7	Groen		L0.15.15
8	Groen	Huidige situatie	L0.10.20

De huidige situatie is sterk verpoederd en verkleurd, een deel van de pigmenten is losgekomen uit de verf en licht op het oppervlak; deze geven een paars bruinen indruk. Wanneer de deur lokaal schoon gemaakt wordt de originele kleur van verf weer beter leesbaar. Wanneer de huidige afwerklaar opgeschuurd wordt met een glasvezel borsteltje wordt de originele kleur van de afwerking weer zichtbaar. De deur is vermoedelijk helemaal kaal geweest waardoor er geen oudere verflagen zichtbaar zijn in de stratigrafie. Mogelijk is er in een van de puncties op elders op de deur een oudere kleur aangetroffen, deze is echter zeer fragmentair en moeilijk te bepalen, de beste benadering die op dit moment gedaan kan worden is een lichtere zachte groen die het meest op J0.30.60.

Figuur 5. Stratigrafie 3 hoog op de voordeur

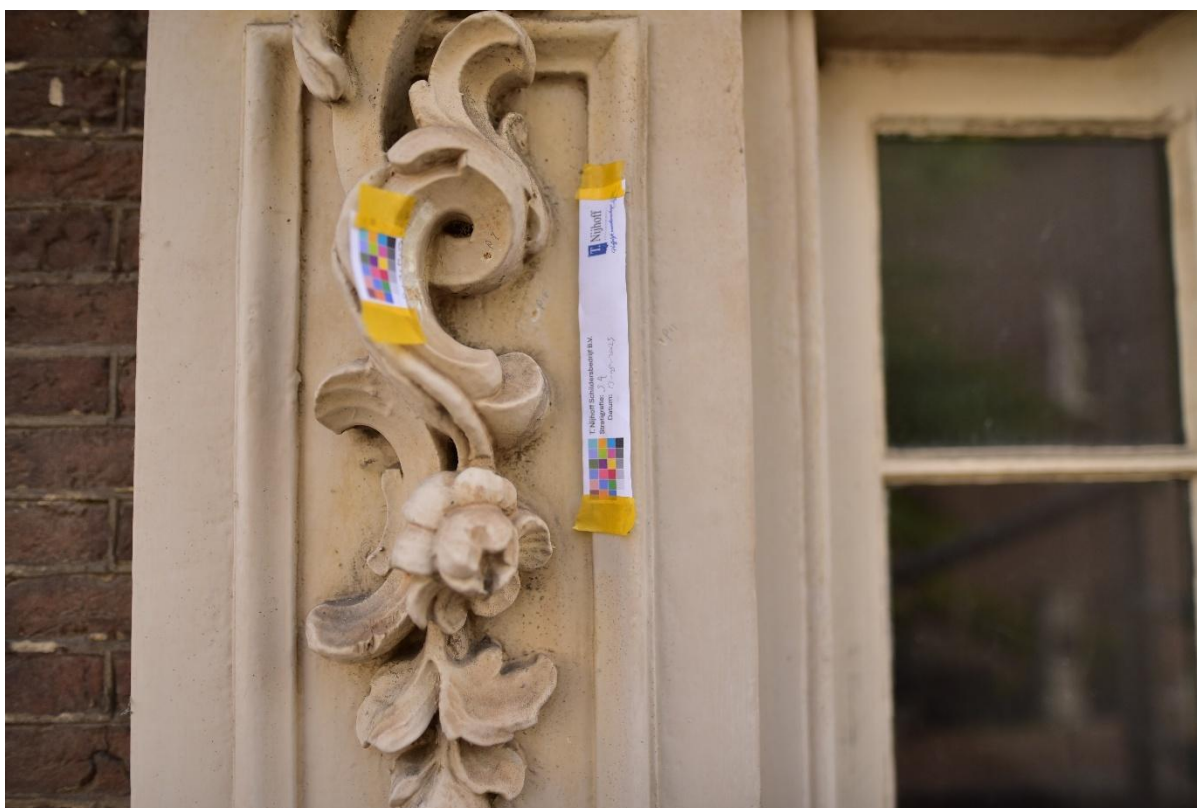
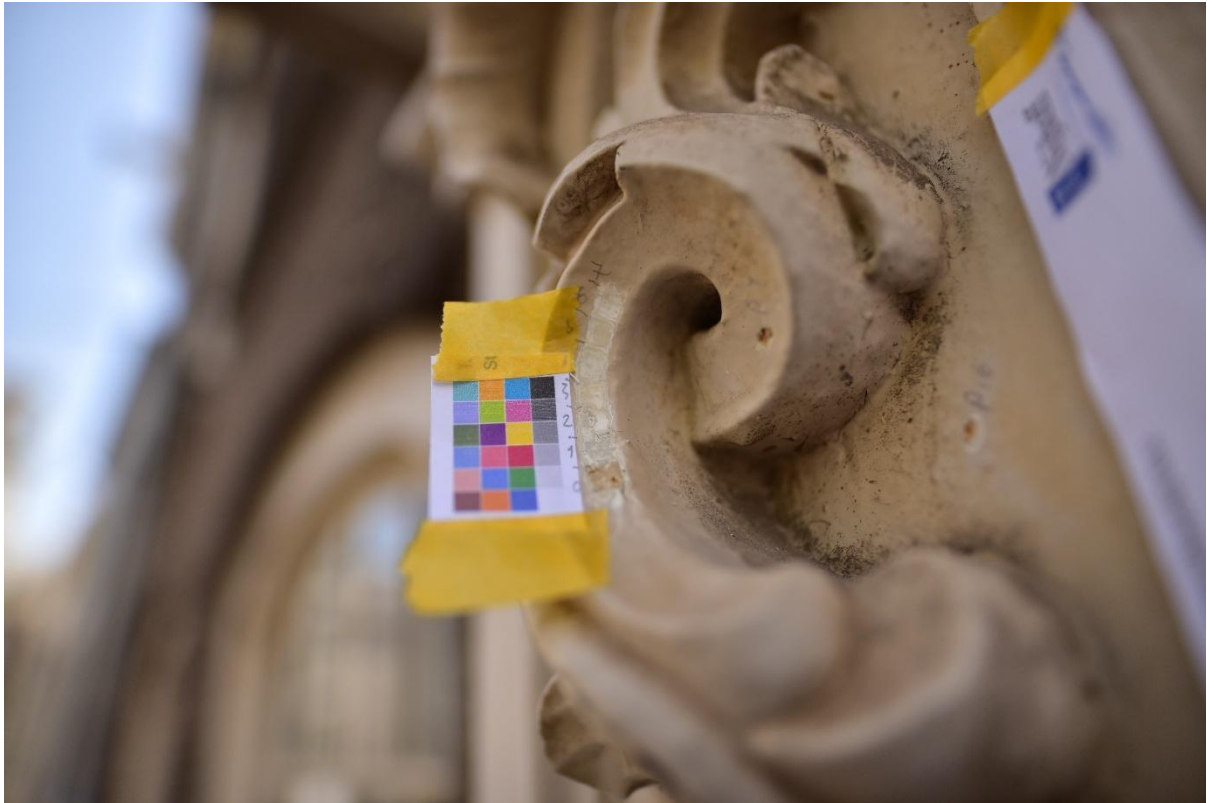
Stratigrafie: S4		Locatie: Snijwerk console in de lijst	
Laag	Kleur	Omschrijving	Kleurnummer
0	Drager		
1	Licht grijs		L0.05.65
2	Wit	Mogelijk grond/plamuur	RAL 9003
3	Gebroken wit		G0.10.80
4	Gebroken wit		F6.05.85
5	Gebroken wit		F6.15.65
6	Wit	Grond L7	RAL 9003
7	Gebroken wit		F2.05.75

Figuur 6. Stratigrafie 4 op het snijwerk van de console in het lijstwerk rondom de deur

Figuur 7. Detailfoto stratigrafie 4 in het snijwerk

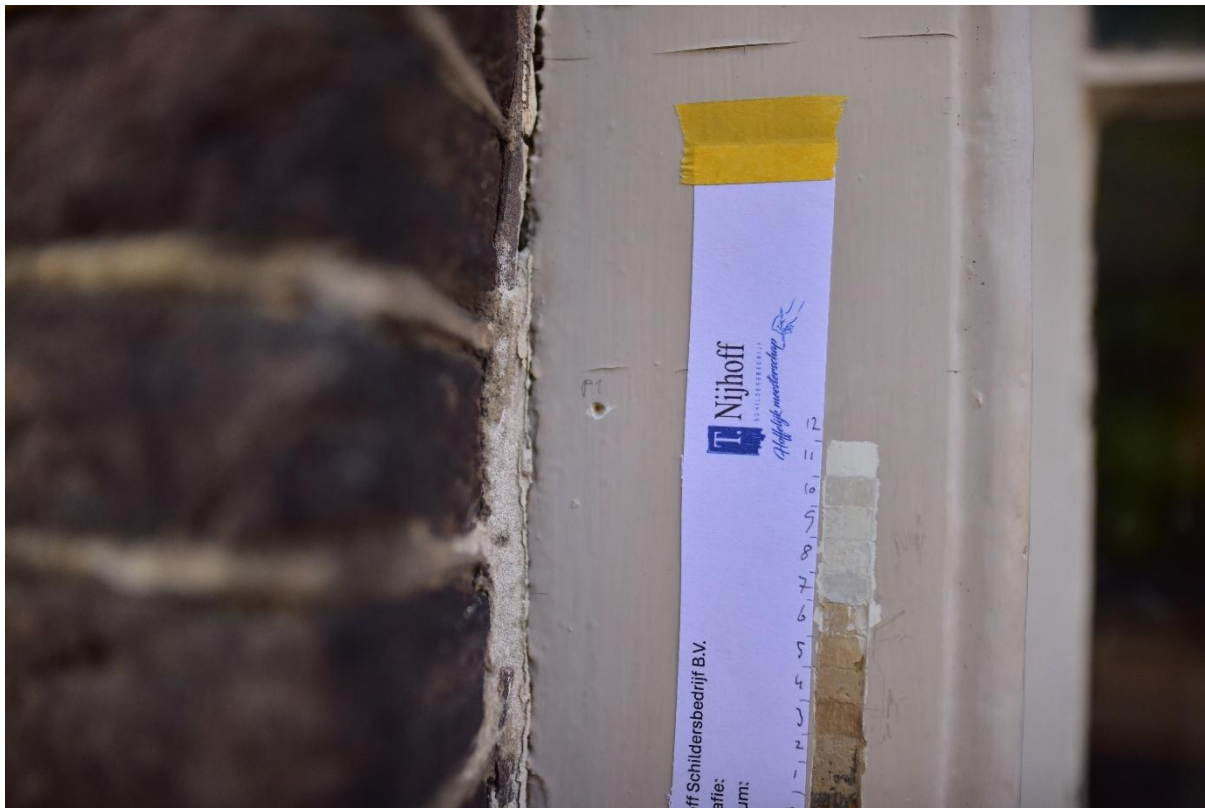
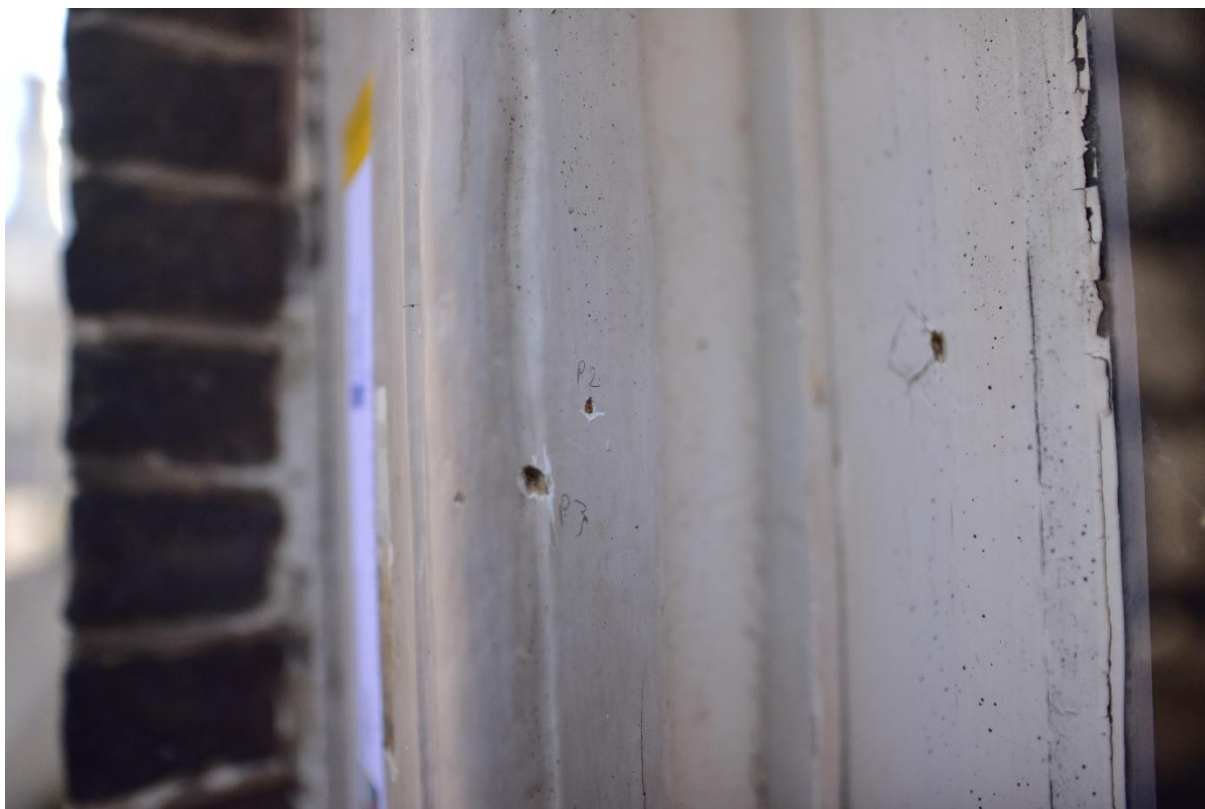
DSC_2615 P1, DSC_2616 P2, P3 verkennende punctie voor S1. Op alle punten een vergelijkbaar lagenpakket aanwezig.

Figuur 9. Punctie 1 verkenning S1

Figuur 10. Punctie 2 en 3 ter verkenning van S1

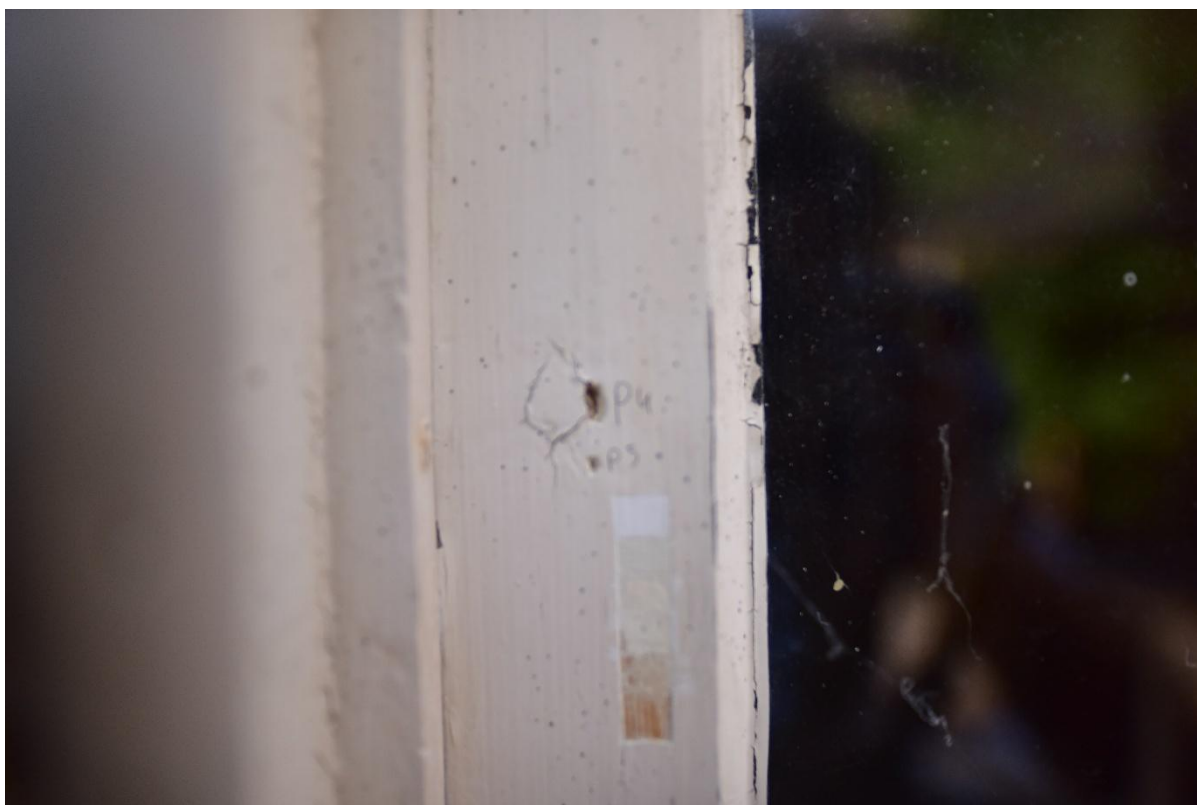
DSC_2628 P4, P5 verkennende punctie voor S2. Op beide punten een vergelijkbaar lagenpakket aanwezig.

Figuur 11. Puncties 4 en 5 ter verkenning van S2

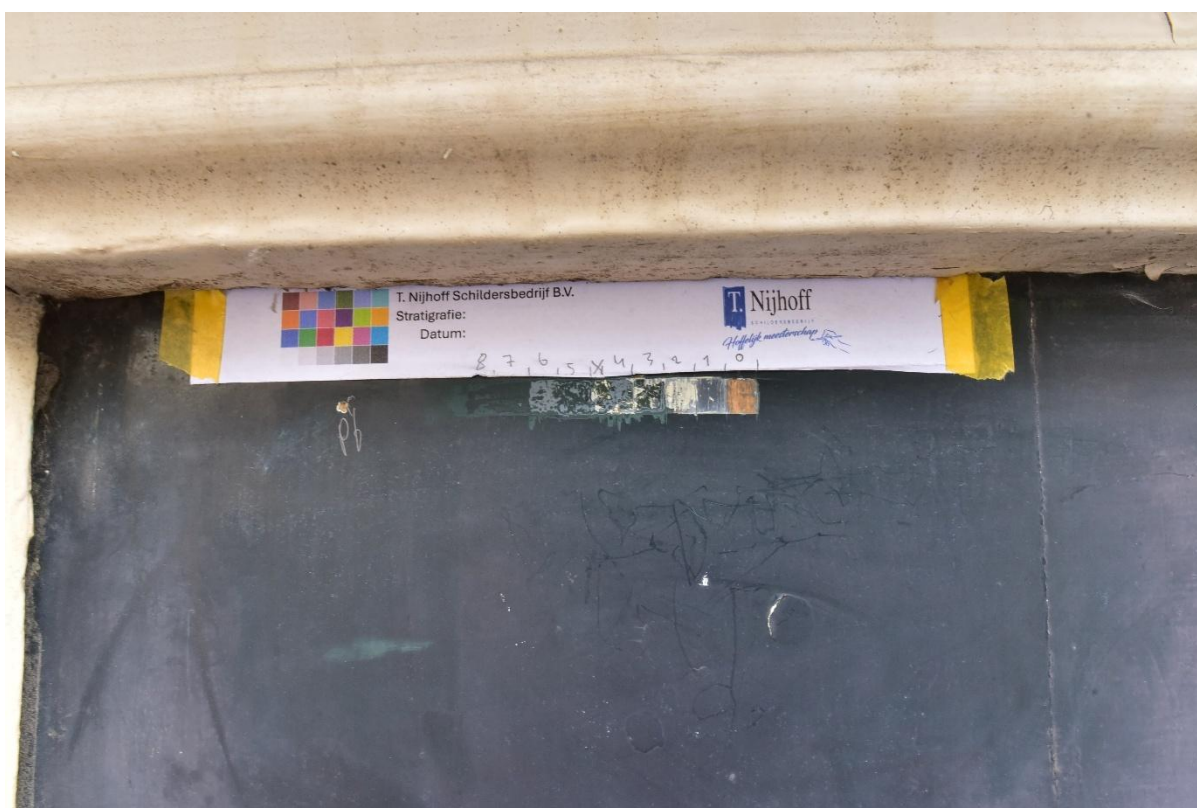
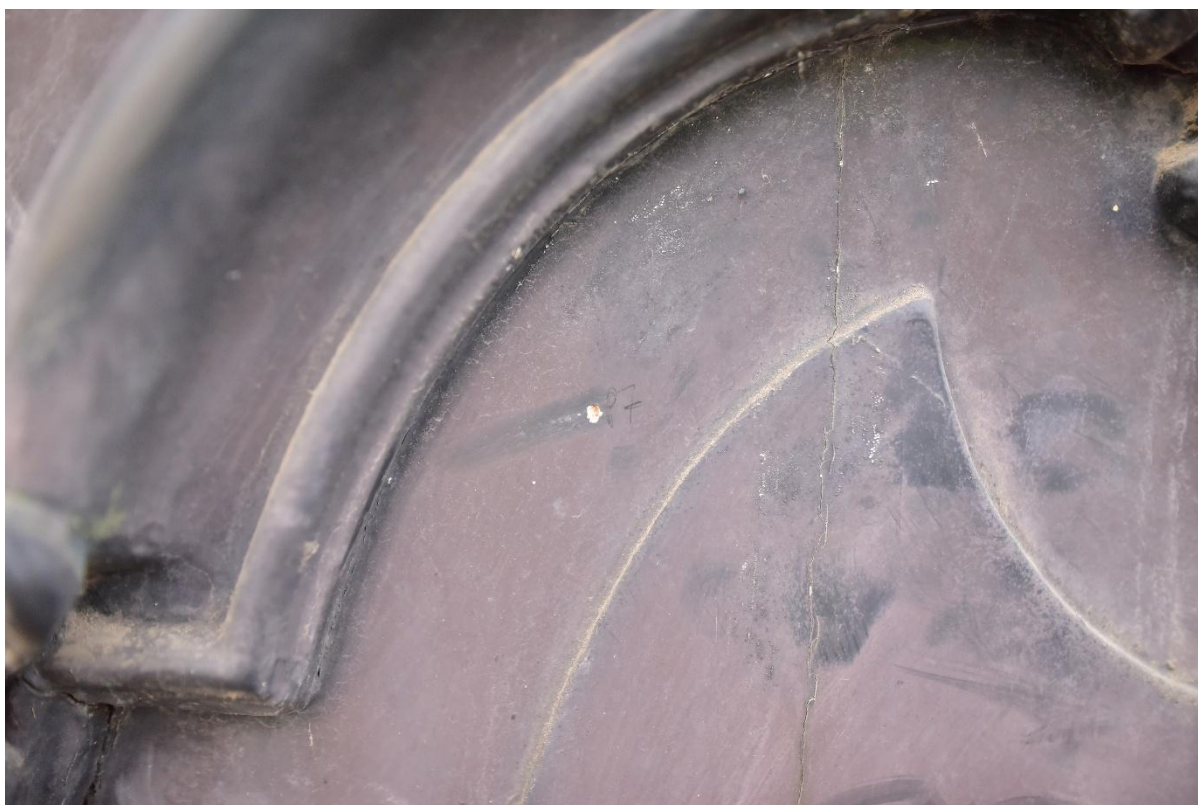
DSC_2703 P6, DSC_2712 P7 verkennende punctie voor S3. Op beide punten een vergelijkbaar lagenpakket aanwezig. Schijnbaar geen oude olieverf lagen aanwezig onder huidige kleurstelling.

Figuur 12. Punctie 6 verkennende punctie S3

Figuur 13. Punctie 7 ter verkenning van S3

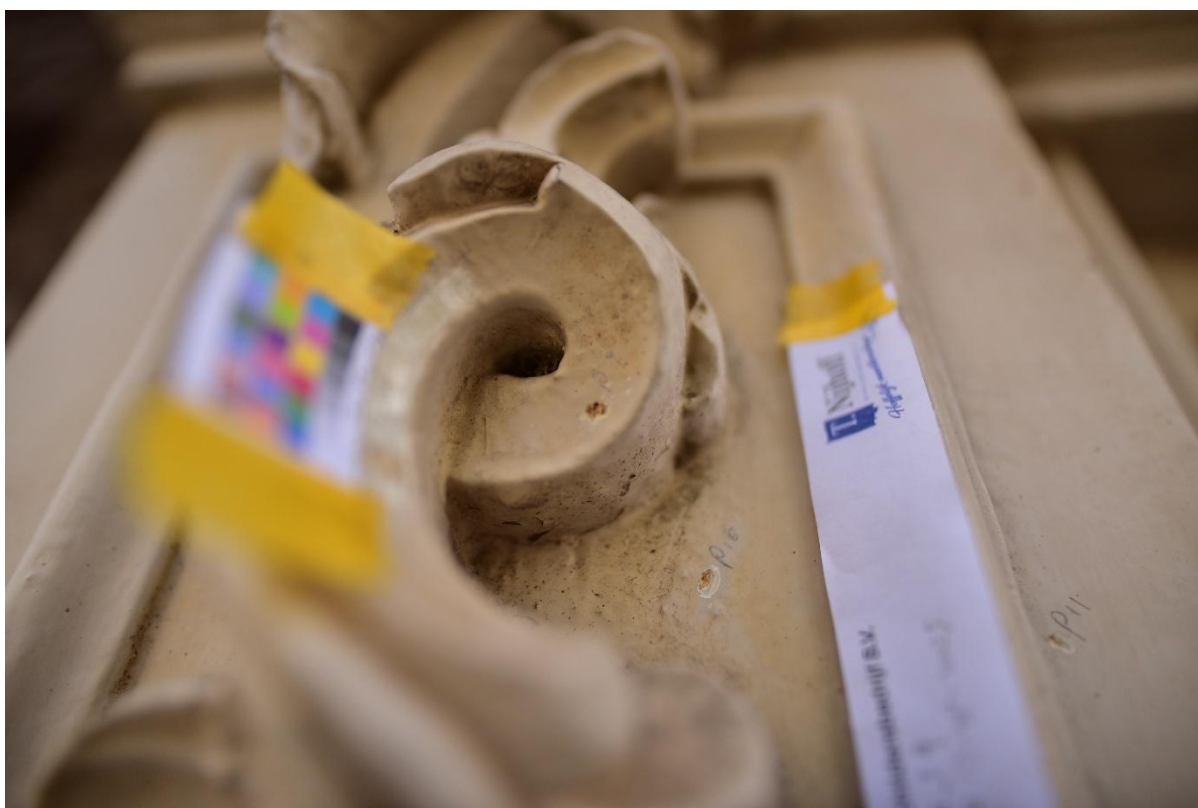
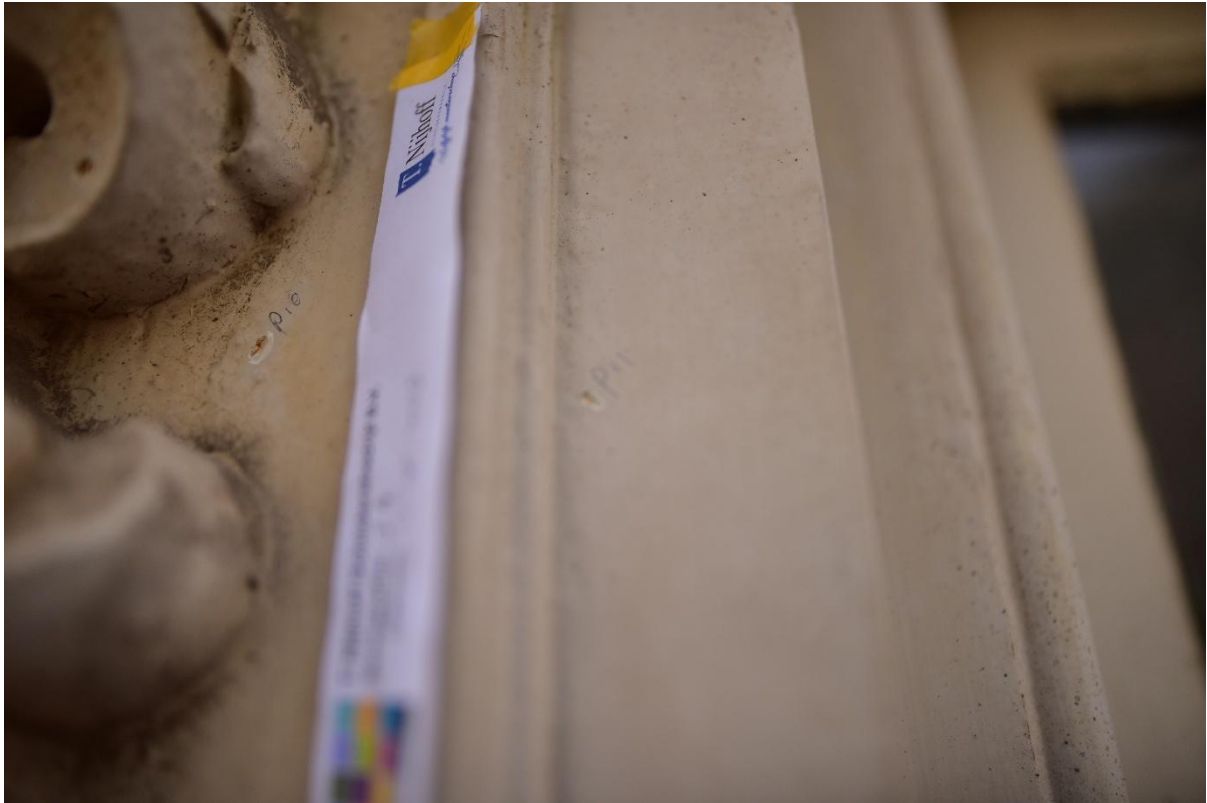
DSC_2641 P9, P10, P11, DSC_2643 P10, P11 vergelijkende puncties tussen de afwerkingslagen uit S4 en de afwerkingslagen op de vlakke delen van het lijstwerk. De aangetroffen lagen lijken overeen te komen met de lagen in S4 en duiden op een monochrome afwerking van het snijwerk en lijstwerk.

Figuur 14. Puncties 9, 10 en 11 vergelijkende puncties op lijstwerk en console

Figuur 15. Puncties 10 en 11 vergelijkende puncties lijstwerk

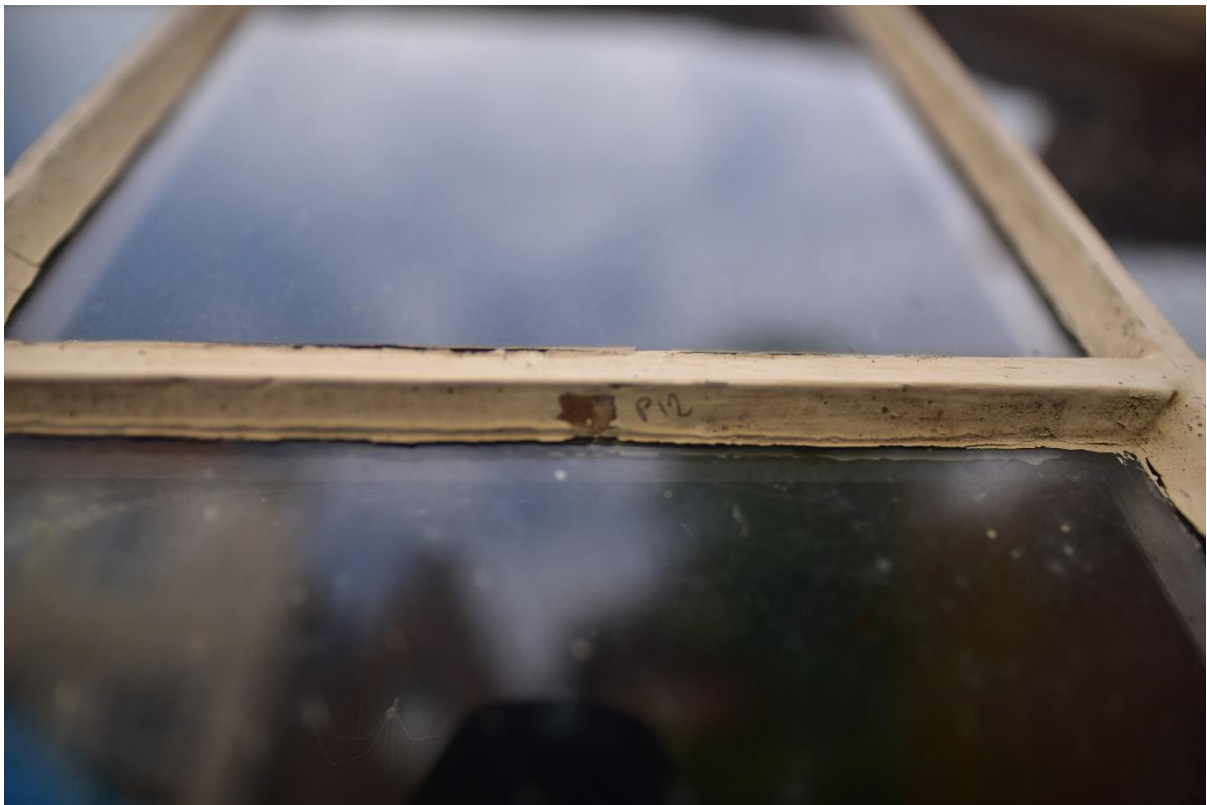
DSC_2650 P12 Vergelijkende punctie tussen de lagen uit S1 en S2 en de afwerking van de raamroede en stopverf. De punctie is gedaan op een zone waar de stopverf oud glas op zijn plaats houdt. Er lijkt een ouder licht okergele/bentheimer kleur zichtbaar op de stopverf die overeenkomt met de oudere afwerkingslagen in S1. Dit lijkt erop te duiden dat het geheel monochroom uitgevoerd is geweest.

Figuur 16. Vergelijkende punctie op stopverf rand op oud glas

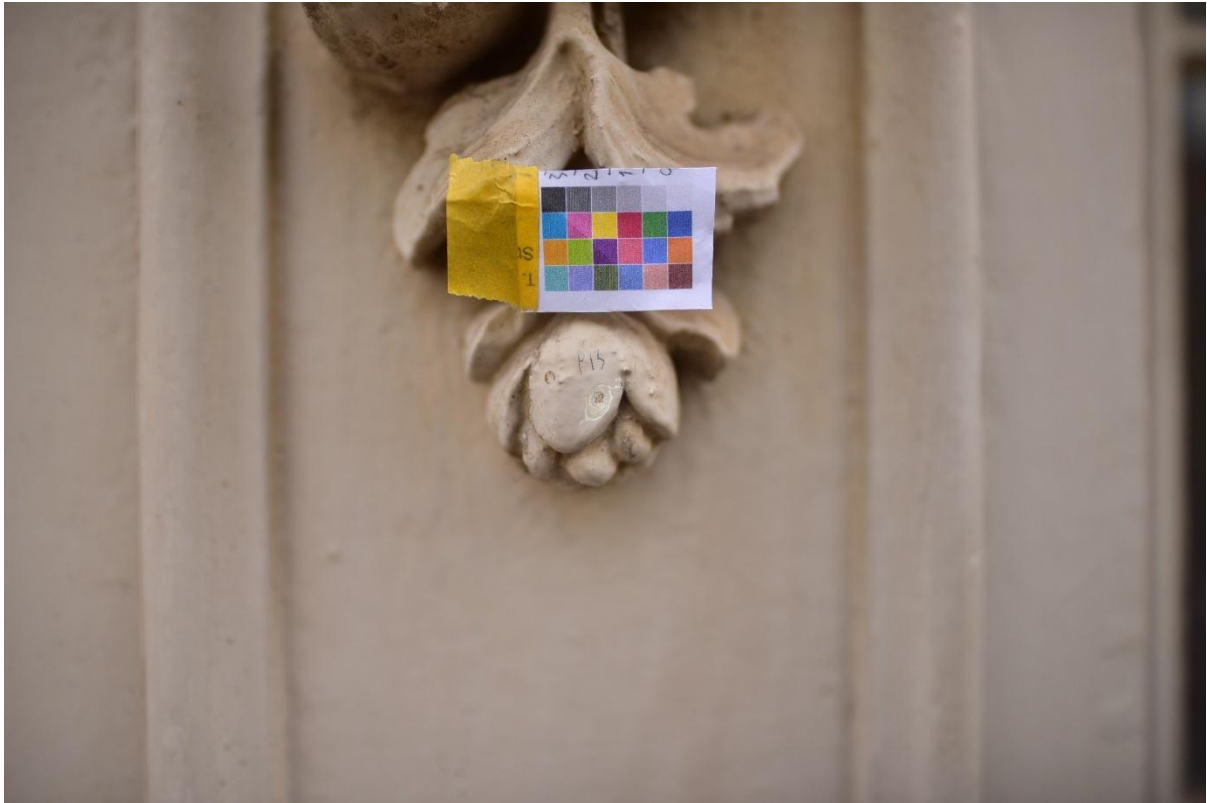
DSC_2665 P13 vergelijkende punctie op het snijwerk. De lagen lijken overeen t komen met de lagen aangetroffen in S4

Figuur 17. Punctie 13 vergelijkende punctie snijwerk console

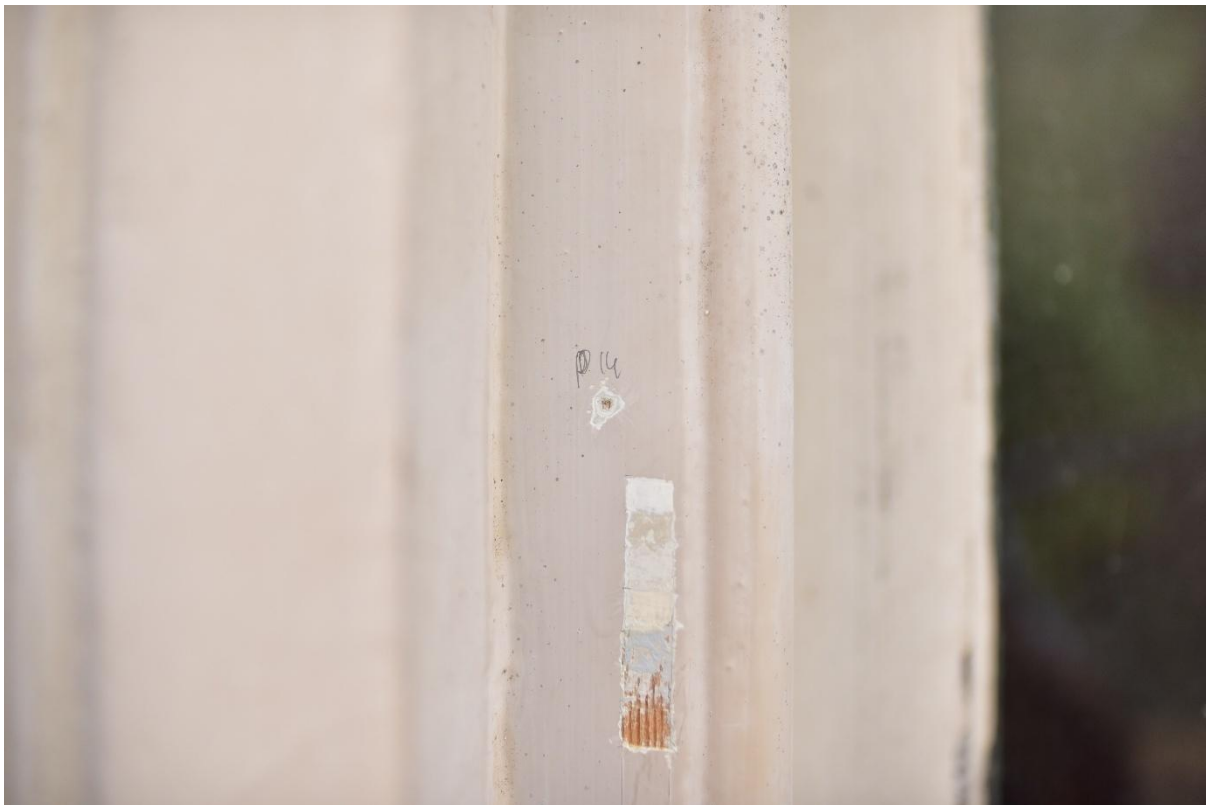
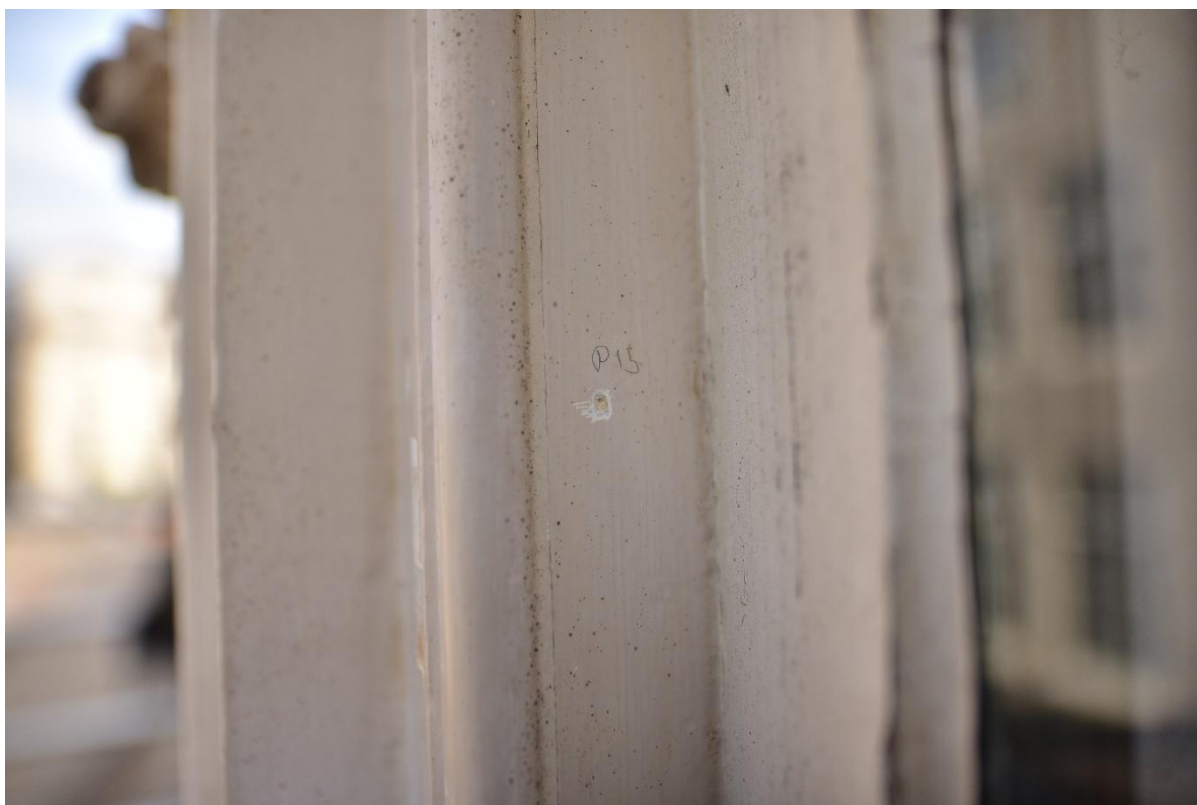
DSC_2666 P14, DSC_2669 P15 verkennende puncties op lijstwerk deur, op beide plekken vergelijkbare lagen aangetroffen

Figuur 18. Punctie 14 verkennende punctie voor S5

Figuur 19. Punctie 15 verkennende punctie S5

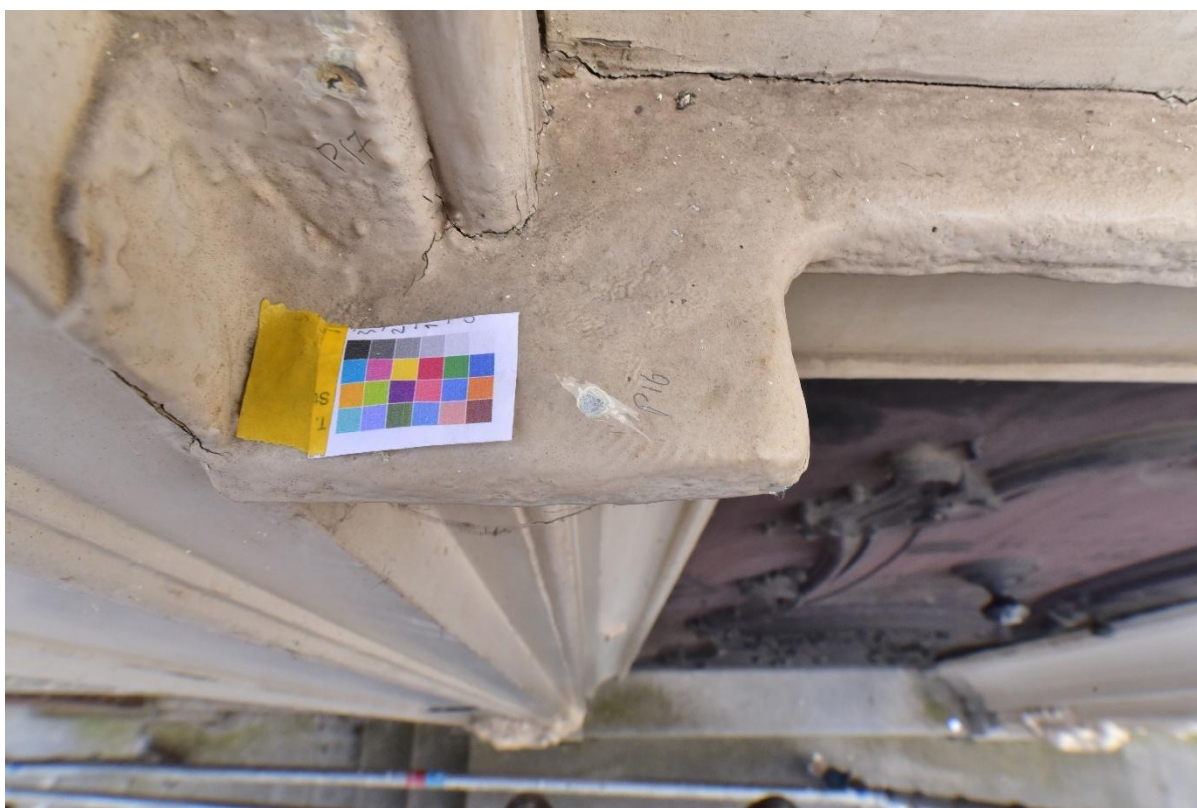
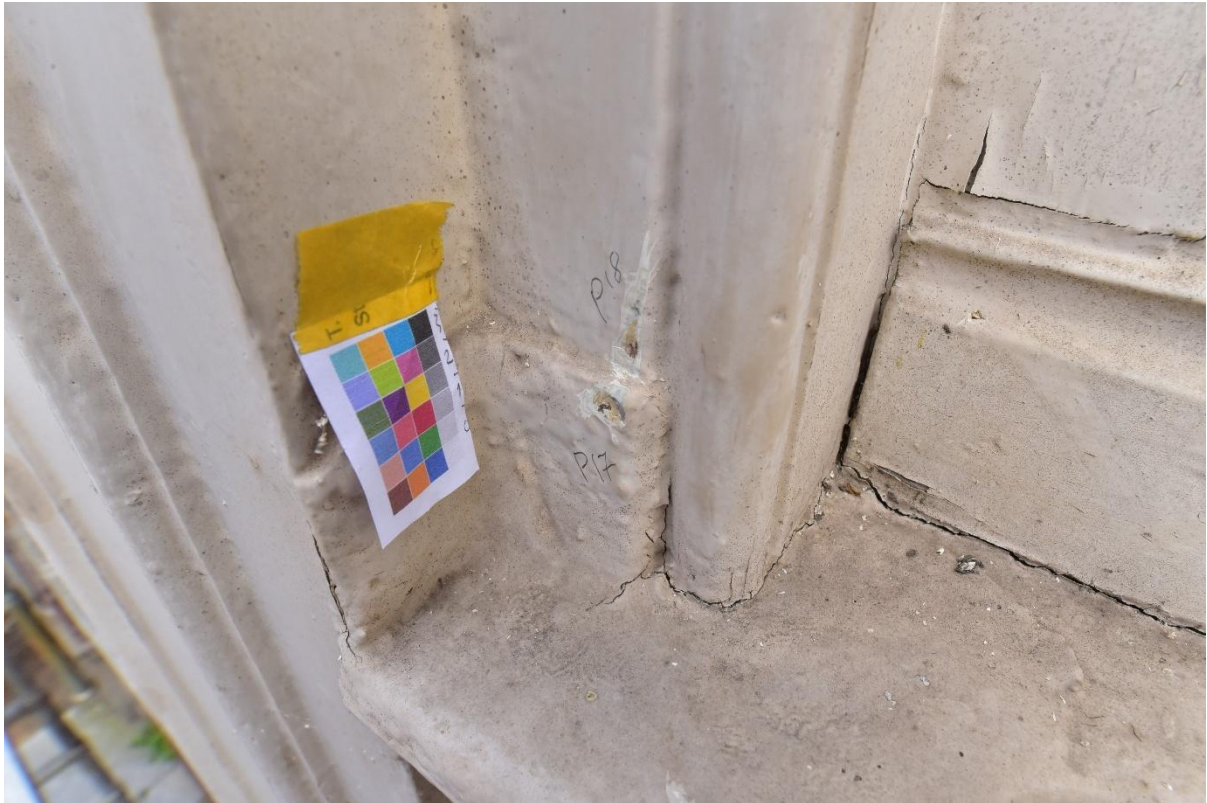
DSC_2698 P16, DSC_2694 P17, P18 Vergelijkende Puncties op het loodwerk boven de deur. Hier zijn op een aantal plekken nog oudere verflagen aangetroffen dan in S5. Deze zijn vergelijkbaar met de oudere lagen uit S1. P18 is net boven het loodwerk uitgevoerd maar ook hier zijn enkele resten van oudere olieverf teruggevonden.

Figuur 20. Punctie 16 vergelijkende punctie op loodwerk boven deur

Figuur 21. Vergelijkende puncties op loodwerk en lijstwerk boven deur

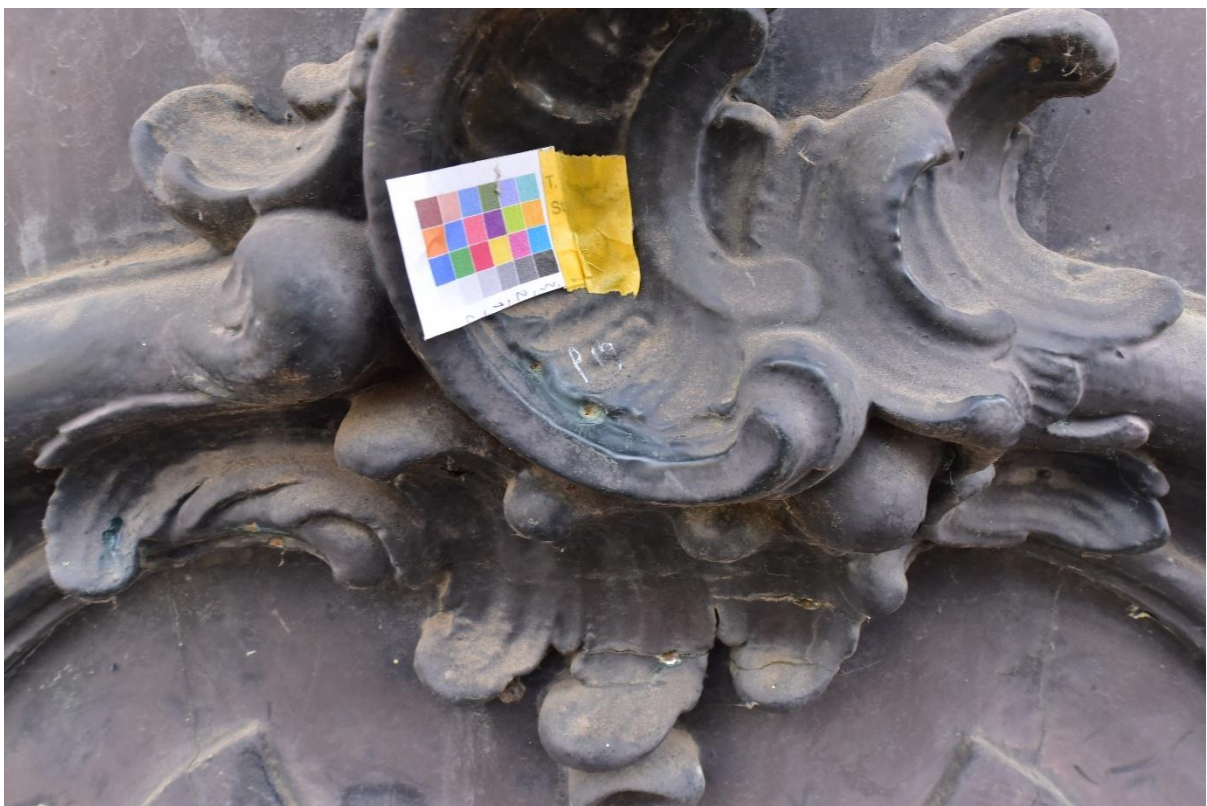
DSC_2706 P19 Vergelijkende punctie op het snijwerk van de deur. De deur lijkt in het verleden helemaal kaal te zijn geweest alvorens in een donkeren kleur groen opnieuw geschilderd te worden; echter, op sommige plekken in het snijwerk lijken nog restanten van een lichtere groenen kleur aanwezig in een versteende olieverf; deze kleur is moeilijk te bepalen maar lijkt bij benadering op J0.30.60

Figuur 22. Punctie 19 vergelijkende punctie op snijwerk deur, lichtere groene kleur aangetroffen

Ook de voordeur lijkt meegenomen in deze grondige restauratiebehandeling uit 1957. Deze lijkt geheel kaal te zijn gemaakt alvorens deze in een donkerdere groenen kleur opgeschilderd is geweest; echter, in een van de puncties (P19) onder een deel van het snijwerk is een toch nog een fragment van een oude groenen olieverf laag teruggevonden. De punctie is te klein om een zeer nauwkeurige benadering te doen van de kleur, maar duidelijk is dat de groenen kleur een stuk lichter is geweest dan de recentere donkergroene kleur die aanwezig is in de stratigrafie (S3).
