## TOELICHTING EN RESULTATEN

### De plafonds van de salon en de tuinkamer

### De lambrisering van de salon, de tuinkamer en de woonkamer

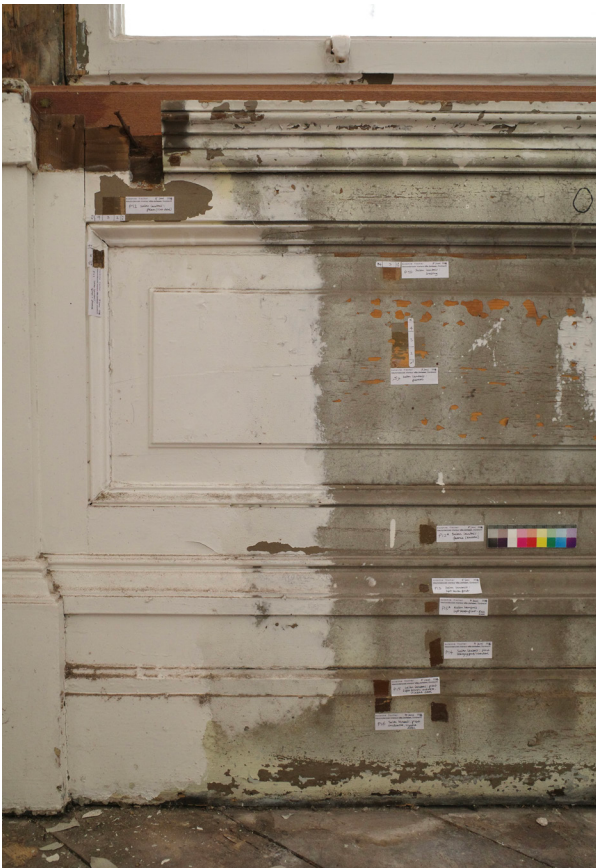
lambris salon: 1e afw. in div. transparante bruintinten

De lambrisering in de salon is het meest uitgebreid onderzocht. De eerste fase was een afwerking in div. transparante, bruinige tinten (glacis-lagen op een licht warm-grijze ondergrond). Elk onderdeel van de lambrisering had een eigen kleur, waardoor de plastic ervan versterkt en genuanceerd werd. De kleuren zijn donkerbruin, donker rood-bruin, rood-bruin, goud-bruin en groen-bruin. Ook op de binnenkant van het raamhout is een dergelijke afwerking gevonden.

De tweede kleurstelling is een egaal warm-grijs, aangebracht op alle onderdelen; S 3005-Y50R. van wanneer deze kleurstelling dateert, is niet bekend - maar op de (veel eenvoudiger) lambriering van de tuinkamer lijkt dit de eerste afwerking geweest.

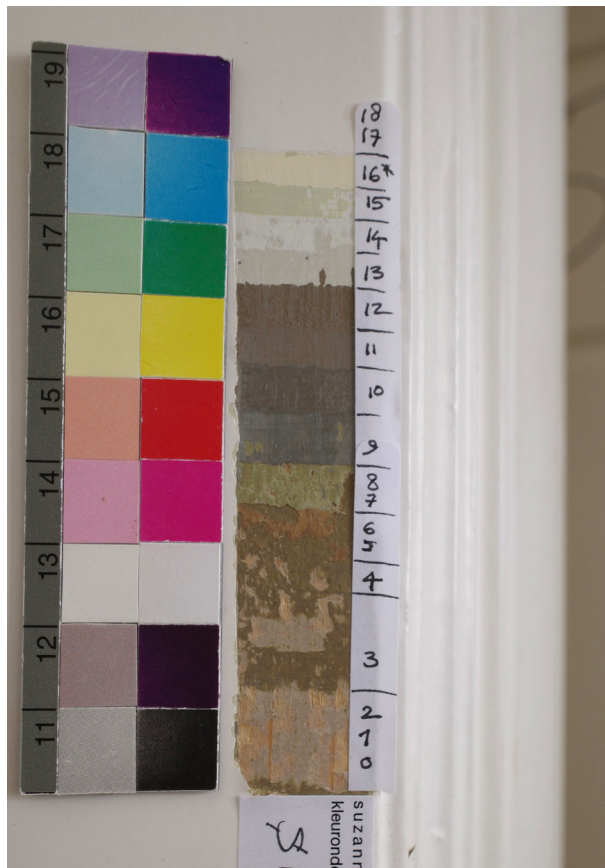
deur -&gt; tuinkamer: dateert waarsch. van 1893-1895

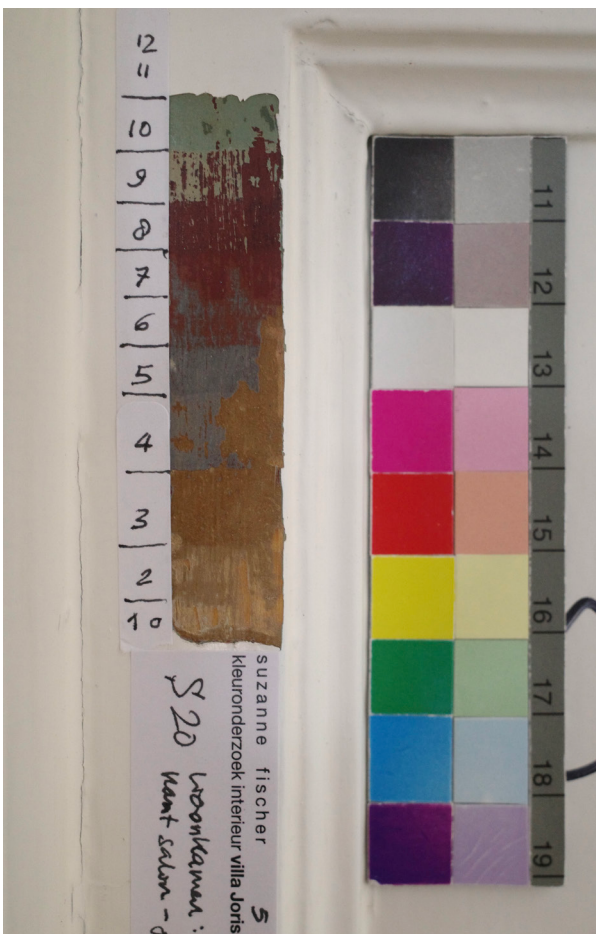
lambris woonk.: 1e afw. in transparante bruintint(en)

De lambrisering in de woonkamer is niet volledig onderzocht; alleen het vlakke deel van de lambrisering. Hierop is de eerste afwerklaag een goud-bruine, transparante afwerking (glacis), vergelijkbaar met die op het vlakke deel (frame) van de lambrisering in de salon. de tweede, ongedateerde afwerking is een blauwgrijs, gevolgd door een rode en een donker-rode fase en een zacht-groene fase, waarna de meest recente, witte lagen volgen.

De eerste kleurstelling in de woonkamer harmonieert met die van het exterieur en met het plafond en een parketvloer, al is over de kleur daarvan niets bekend. De koele blauw-grijze fase geeft een heel ander beeld, dat contrasteert met houtwerk.

Op basis van de lambrisering in de salon is de verwachting dat ook in de woonkamer op de verschillende onderdelen van de lambrisering (en de plint) elk een andere kleur hadden.

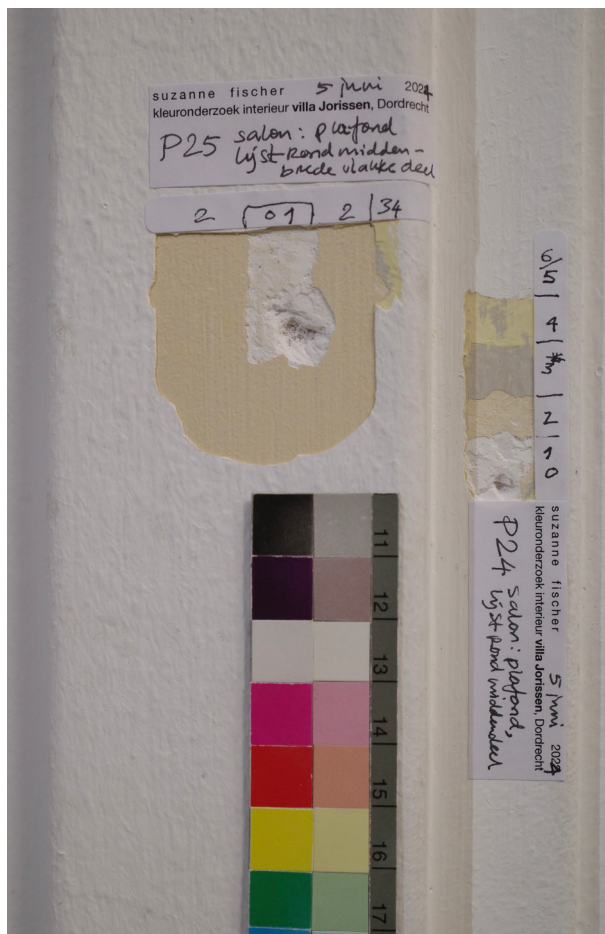
plafond salon: 1e afw. waarsch. licht geel-beige (nr. 2)

De plafonds zijn vervangen in 1927, na de aanpassing van de plattegronden/indeling. Er is geen beeldmateriaal van het interieur beschikbaar van voor of (vlak) na dat moment.

De eerste afwerklaag lijkt een zacht geel-beige, al kan zonder monsteronderzoek niet 'hard worden gemaakt' of de eerste afwerking niet een gebroken wit was. De afwerkingen zijn op alle onderdelen gelijk, er zijn geen kleuraccenten gevonden.

In vergelijking met het plafond van de woonkamer is het plafond in de salon-tuinkamer erg sober en 'bleek', de situatie vóór 1927 zal ander geweest zijn.

Het pafond van de salon en de tuinkamer dateert volgens het bouwhistorisch onderzoek (p. 97) van 1927, het aantal afwerklagen lijkt daarmee in overeenstemming.

Het oorspronkelijke plafond zal meer profiel en of kleur gehad hebben; het plafond in het trapenhuis (2e verd., naar beneden gevallen prostuk 3,5 cm dikke lijst, 1e afwerking lijkt een licht houtimitatie (streperige, honingkleurige laag).
