## Notitie

**Contactpersoon** [REDACTED] en [REDACTED]  
**Datum** 20 februari 2025  
**Kenmerk** N002-1298090CMG-V01-sss-NL

## Addendum bij Eindonderzoek bodem AkzoNobel Groot-Ammers

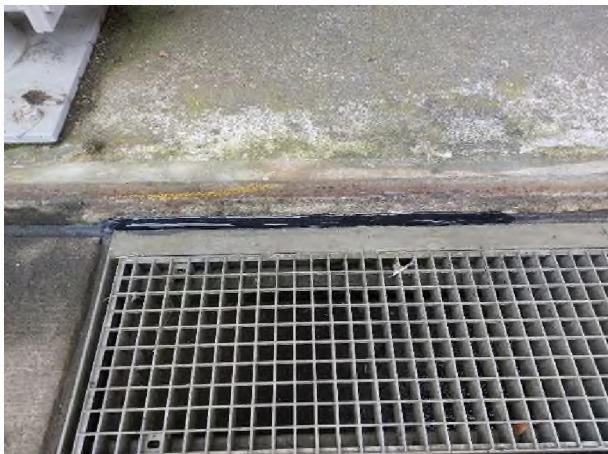
Fotonummer: 1  
Omschrijving: Bij de losplaats oplosmiddelen is de onthechting van de voegvullingsmassa hersteld.

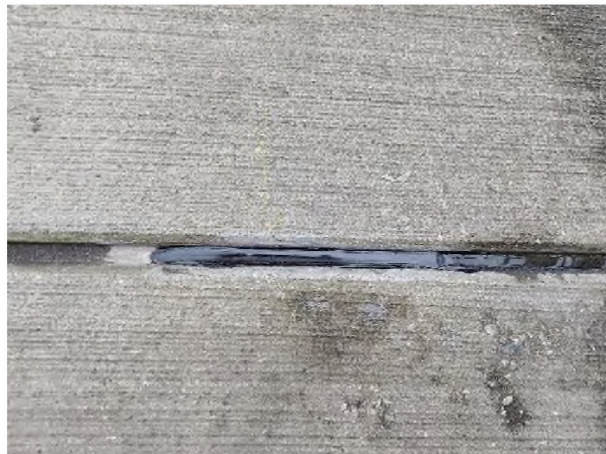
Fotonummer: 2  
Omschrijving: Bij de losplaats oplosmiddelen is de onthechting van de voegvullingsmassa hersteld.

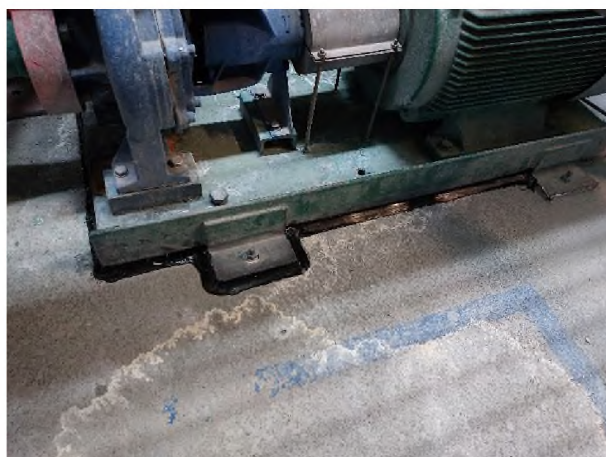
Fotonummer: 6  
Omschrijving: Bij de wasplaats voor tanks is de onthechting van de voegvullingsmassa hersteld.

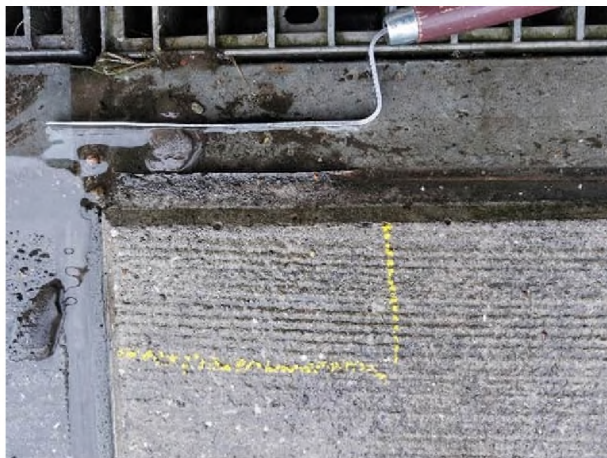
Fotonummer: 3  
Omschrijving: Onthechting van de voegvullingsmassa.

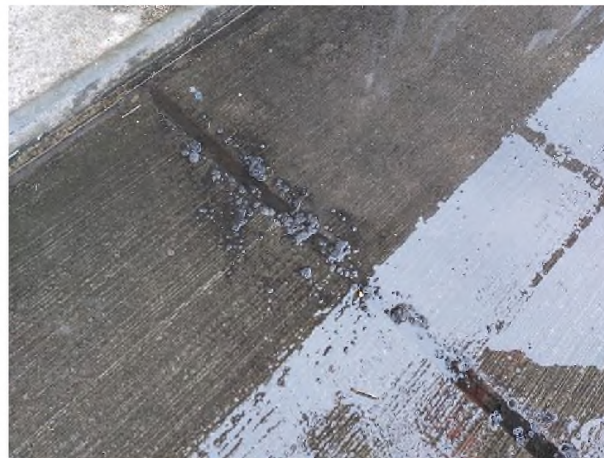
Fotonummer: 4  
Omschrijving: Door vuil op de voegen is de voorziening niet goed inspecteerbaar. Het is dus mogelijk dat er meer onthechtingen in de voegvullingsmassa zitten dan de vastgestelde 3,5 meter.

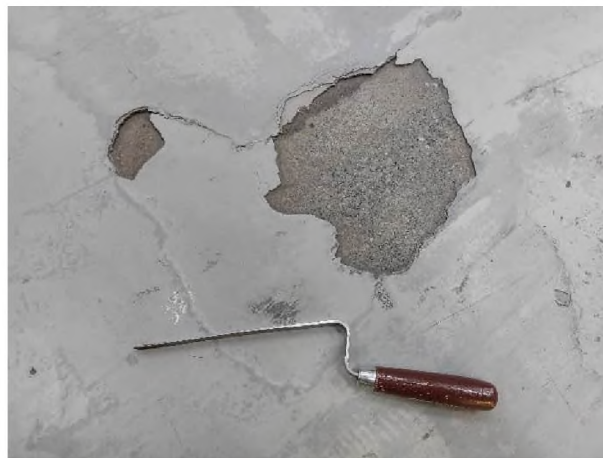
| Nummer | Resultaat | Gebrek/<br>Onvolkomenheid | Herstelmaat-<br>regel | Opmerkingen |
|---|---|---|---|---|
| T-1 | X | Plaatselijk onthechting van de coating. | A1g | Circa 30% van de coating is onthecht of heeft mechanische schade. |
| T-2 | X | Plaatselijk mechanische schade. | A1g | Circa 30% van de coating is onthecht of heeft mechanische schade. |

Fotonummer: 2  
Omschrijving: Onthechting/ mechanische schade van de coating.

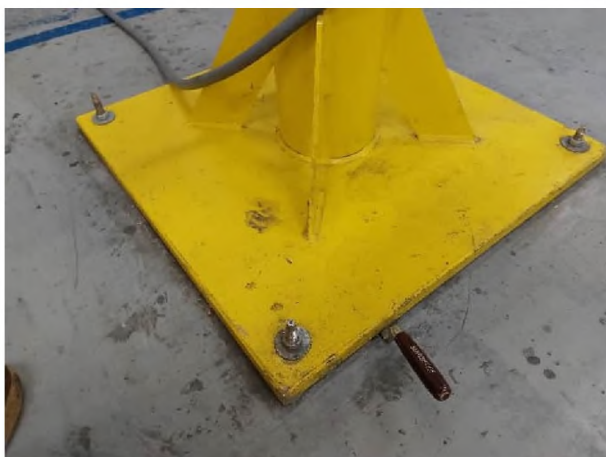
Fotonummer: 5  
Omschrijving: Bevestigingspunten zijn niet vloestofdicht afgewerkt zoals bij de vatenbalancer.

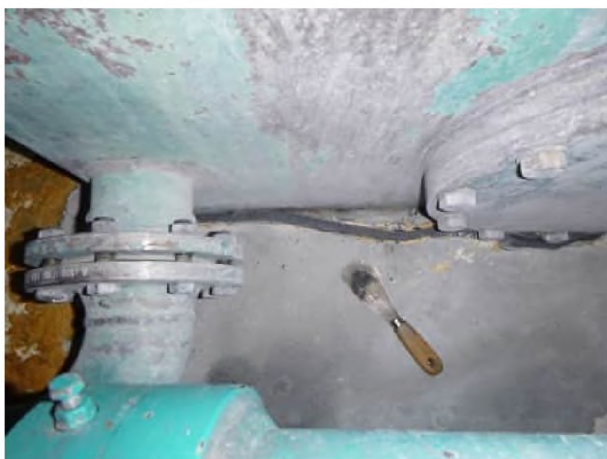
Fotonummer: 3  
Omschrijving: Plaatselijk onthechte voegvulling bij aansluiting betonvloer/tank achter wasser.

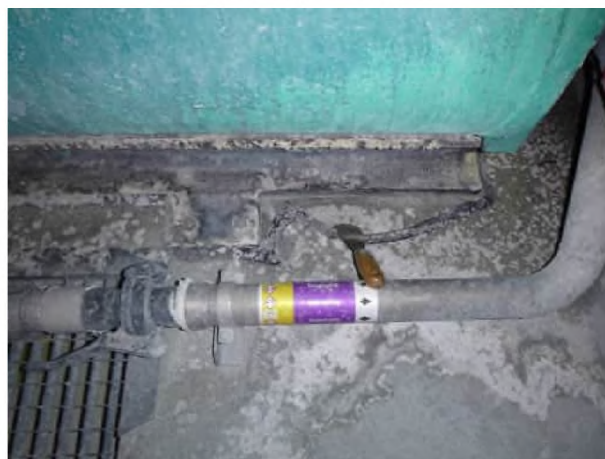
Fotonummer: 4  
Omschrijving: Onthechte voegvullingsmassa bij aansluiting betonvloer/wasser.

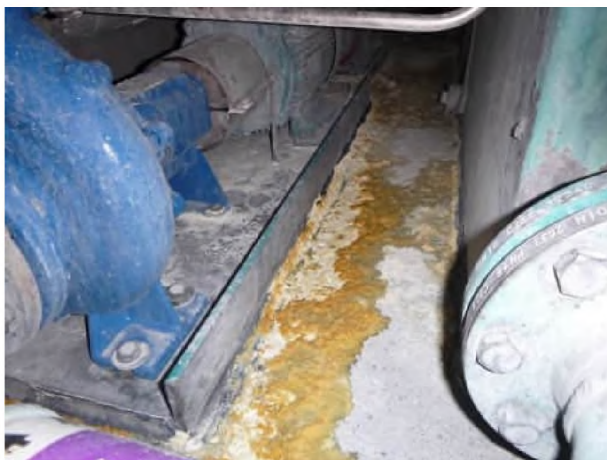
Door de aanwezigheid van product bij de pompen achter de wasser was een deel van de voorziening niet inspecteerbaar. Bij herstel van de gevonden gebreken nakijken of hier ook gebreken aanwezig zijn.

Fotonummer: 5  
Omschrijving: Door product is de voorziening voor een deel achter de wasser niet inspecteerbaar.

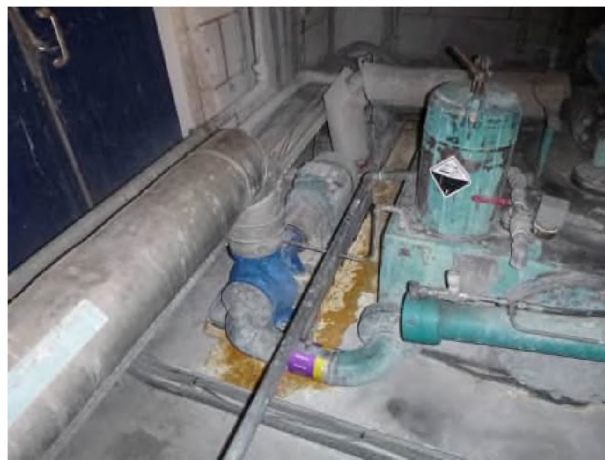
Fotonummer: 6  
Omschrijving: Door product is de voorziening voor een deel achter de wasser niet inspecteerbaar.
