## Inspectierapport 2024

Objectnummer: ZH1172

Object: Woonhuis

Straat: Wijnstraat 88

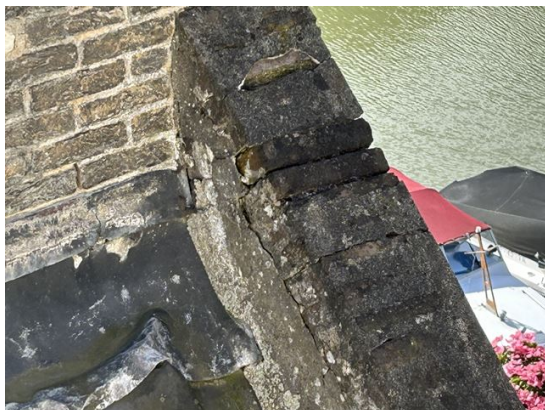
- 3. De rollaag boven dakvlak 11 ligt grotendeels los.

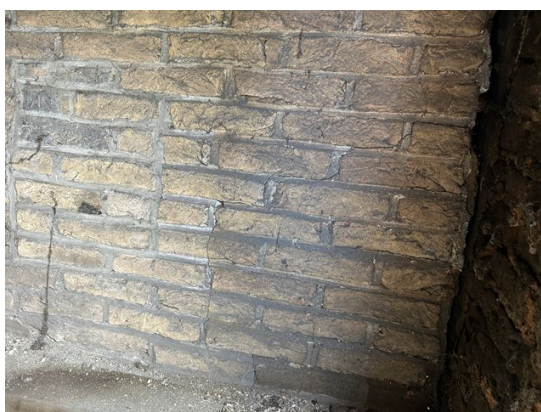
- 2. Het metselwerk van de schoorsteen binnendaks vertoont enkele scheurtjes. Tevens lijkt de schoorsteen niet vertand meegenomen in het metselwerk van de gevel.

- Buitenmetselwerk (baksteen) verbeteren.
  1. Door de schoorsteen te voorzien van een korset en een trekanker wordt de schoorsteen verstevigd. Het is aan te raden om de afdekking van het kanaal te vernieuwen om de vochtbalans te normaliseren. Door hierbij vogelwering aan te brengen wordt nestmateriaal in het kanaal voorkomen.
- Buitenmetselwerk (baksteen) herstellen.
  2. Het metselwerk van de schoorsteen kan hersteld worden door middel van inboeten. Nadat de fundering van dit bouwdeel is verbeterd kan ervoor worden gekozen om de schoorsteen aanvullend te verankeren aan het metselwerk van de gevel.

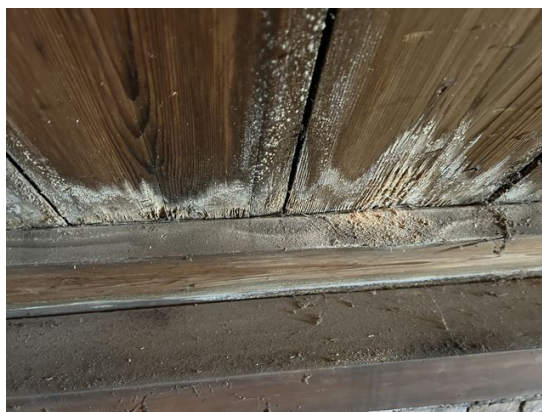
- Door lekkage langs de pannen is het dakbeschot rondom aangetast door houtrot en schimmel.

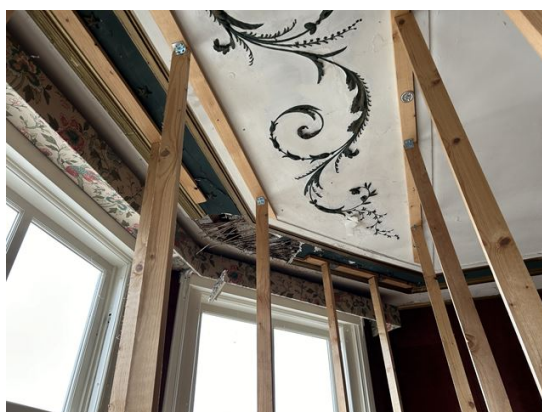
- Gezien de forse lekkage, en het plaatselijk wegvallen van het plafond, is het dakbeschot zeer waarschijnlijk aangetast door houtrot.

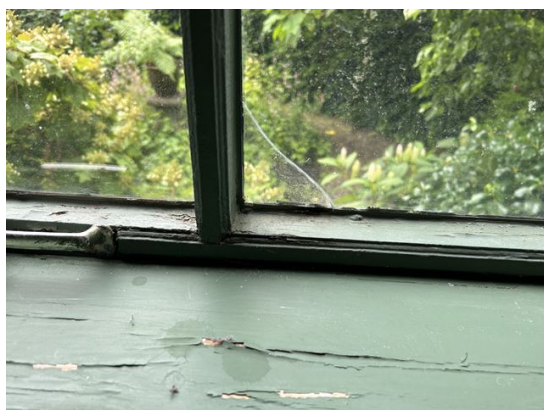
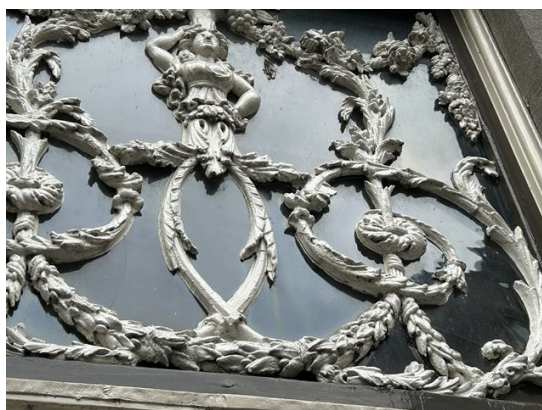
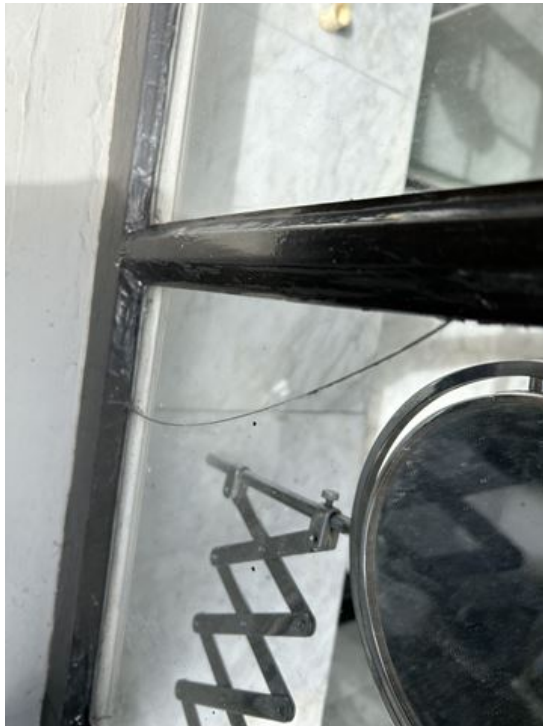
- Het bovenlicht van de toegang.
- Het venster bovenaan de trap in gevel 6.
- Een ruit in de voormalige badkamer in gevel 7 heeft een gebroken ruitje.

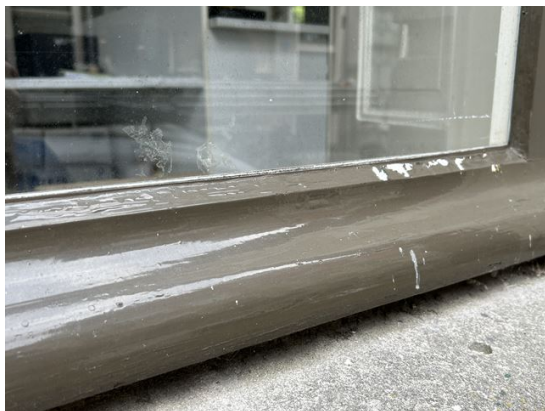
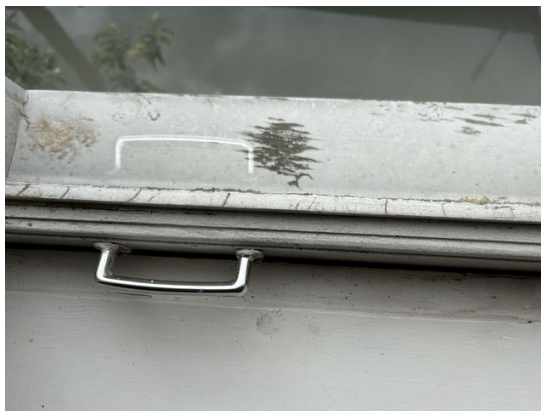
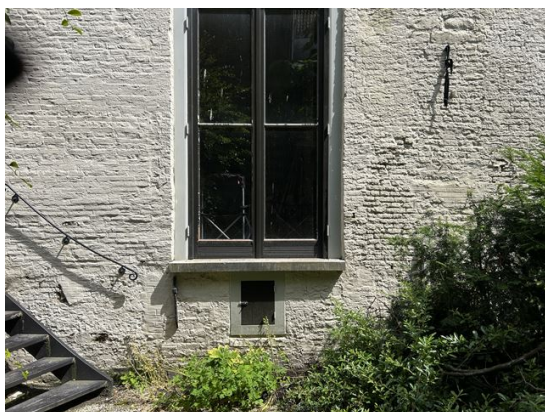
- 1. Het schilderwerk van de vensters is aan het verkrijten, vertoont craquelé, onthecht van de stopverf en bladdert plaatselijk af.

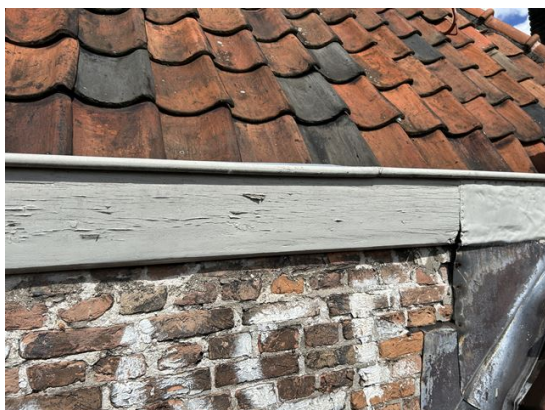
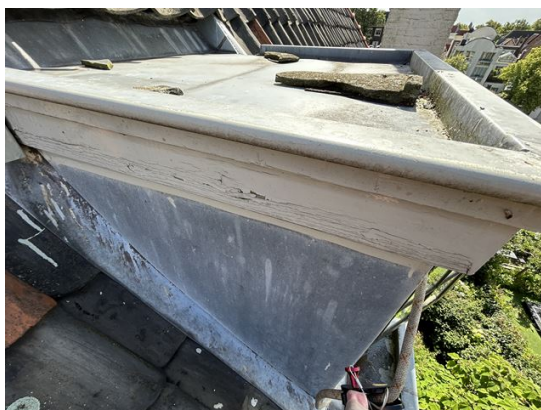
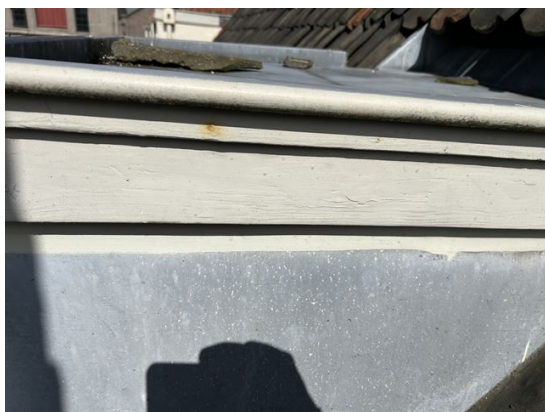
- 3. Het schilderwerk van de lijsten vertoont craquelé, en er zijn op diverse plaatsen roestende koppen van schroeven en spijkers zichtbaar.

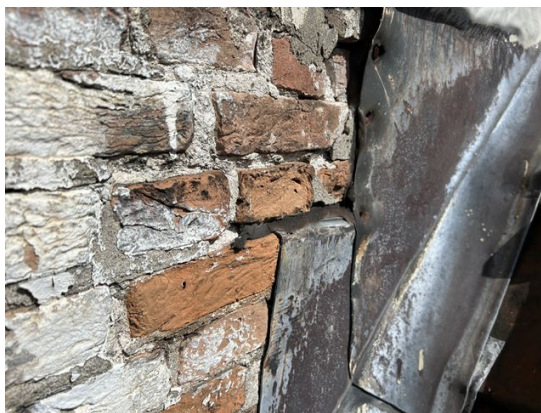
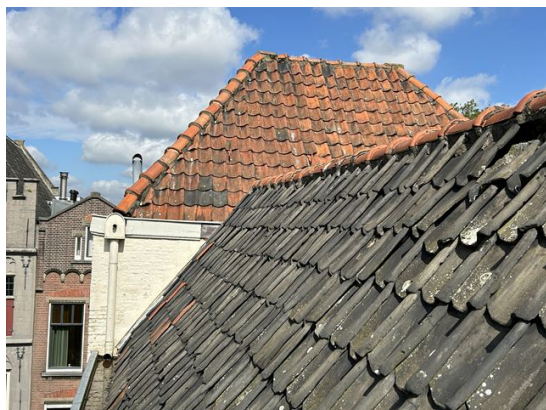
- 1. Het muurlood boven goot 3 van de naastgelegen dakvlakken vertoont scheurtjes en wordt erg dun.

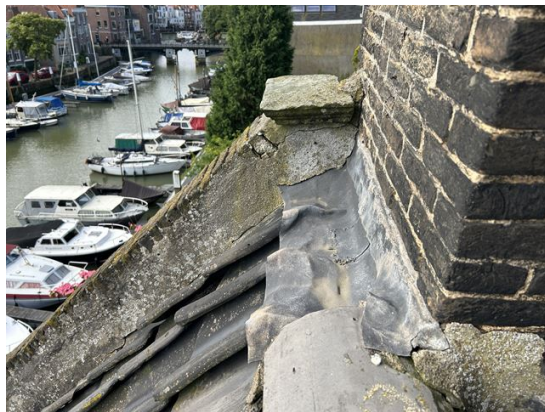
- Het muurlood en de loketten zijn dun en scheuren plaatselijk. Doordat er geen pannen onder het lood aanwezig zijn is er onvoldoende dracht en zakt het lood weg.

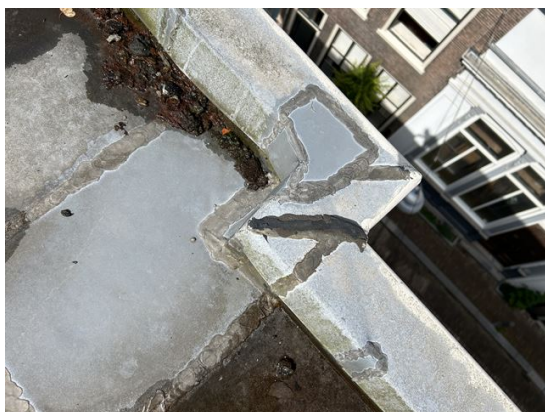
- Er is forse corrosie zichtbaar, diverse noodreparaties en enkele scheurtjes. Het zink is in te lange lengte aangebracht en heeft onvoldoende expansieruimte. De goten liggen deels op afschot naar het dak toe waardoor de achteropstand plaatselijk lager is dan de vooropstand.

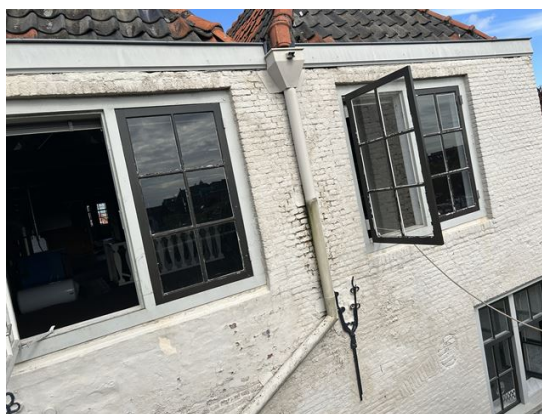
- De zinken hemelwaterafvoer blaast uit bij de mof. Hierdoor is er een hoge vochtbelasting van de gevel. Mogelijk heeft de afvoer onvoldoende capaciteit voor het aanwezige dakoppervlak.
