## **Phase I: Grond en grondwater studie, Ambachtsweg 1, Groot-Ammers, AkzoNobel**

R001-1296465HWB-V04-sss-NL

AkzoNobel Decorative Coatings bv

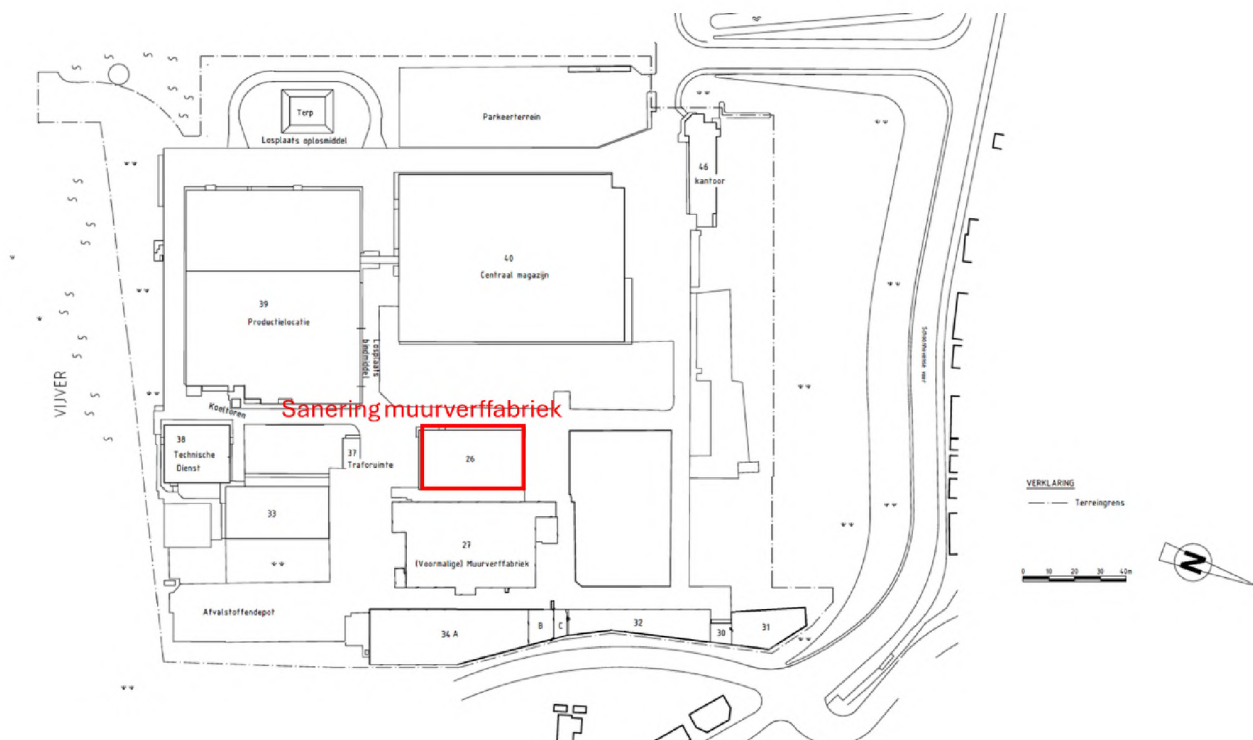
**[8] 1992** Indicatief onderzoek toekomstige muurverffabriek. Zintuiglijk in toplaag *organische (olieachtige) verbindingen* en *hydraulische slakken* aangetroffen. Puntverontreiniging met vluchtige aromaten in bovengrond aangetoond. Originele maaiveld en grondwater niet verontreinigd. Funderingslaag met hydraulische slakken is verontreinigd (450 m<sup>2</sup>) en zal voor het bouwrijp maken moeten worden gesaneerd en afgevoerd. Deze sanering vond plaats waar nu gebouw 26 staat.

**[9] 1993** Saneringsevaluatie toekomstige muurverffabriek (zie [8]). Tijdens ontgraving is een voormalig slootprofiel waargenomen, gevuld met zand tot 1,8 m -mv en drain eindigend in grindkoffer. Slootprofiel is niet ontgraven. In totaal is 250 m<sup>3</sup> grond ontgraven, in (tijdelijk) depot gezet en is HDPE folie tegen het talud gezet. Deze sanering vond plaats waar nu gebouw 26 staat.

*Figuur 3.3 Locatie sanering voormalige muurverffabrick ter plaatse waar nu gebouw 26 staat*

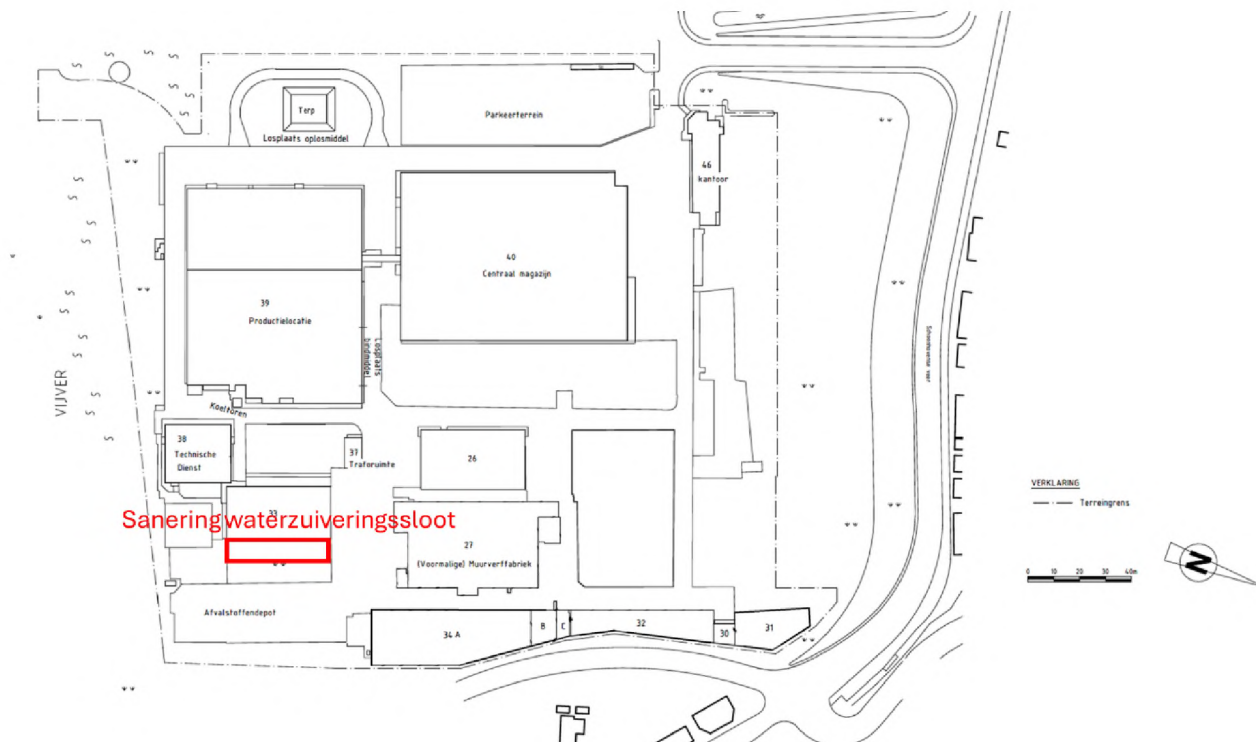
**[10] 1994** Evaluatie sanering zuiveringssloot. Zuiveringssloot bestaat uit twee mengbakken, een voorbezinkbak, vier open beluchtingsbakken en een meetput. In maart 1993 heeft bemonstering plaatsgevonden (brief april 1993, kenmerk 632/ZA93/C787/41839, niet in bezit van TAUW). Bodem zuiveringssloot verontreinigd met lood, zink en EOX. Ook slib in zuiveringssloot was verontreinigd. Bodem en slib zijn gesaneerd. Ook zijn een aantal gronddepots aan de Lekdijk onderzocht. Deze waren vooral verontreinigd met minerale olie. Zware metalen zijn niet onderzocht.

*Figuur 3.4 Locatie sanering voormalige zuiveringssloot*

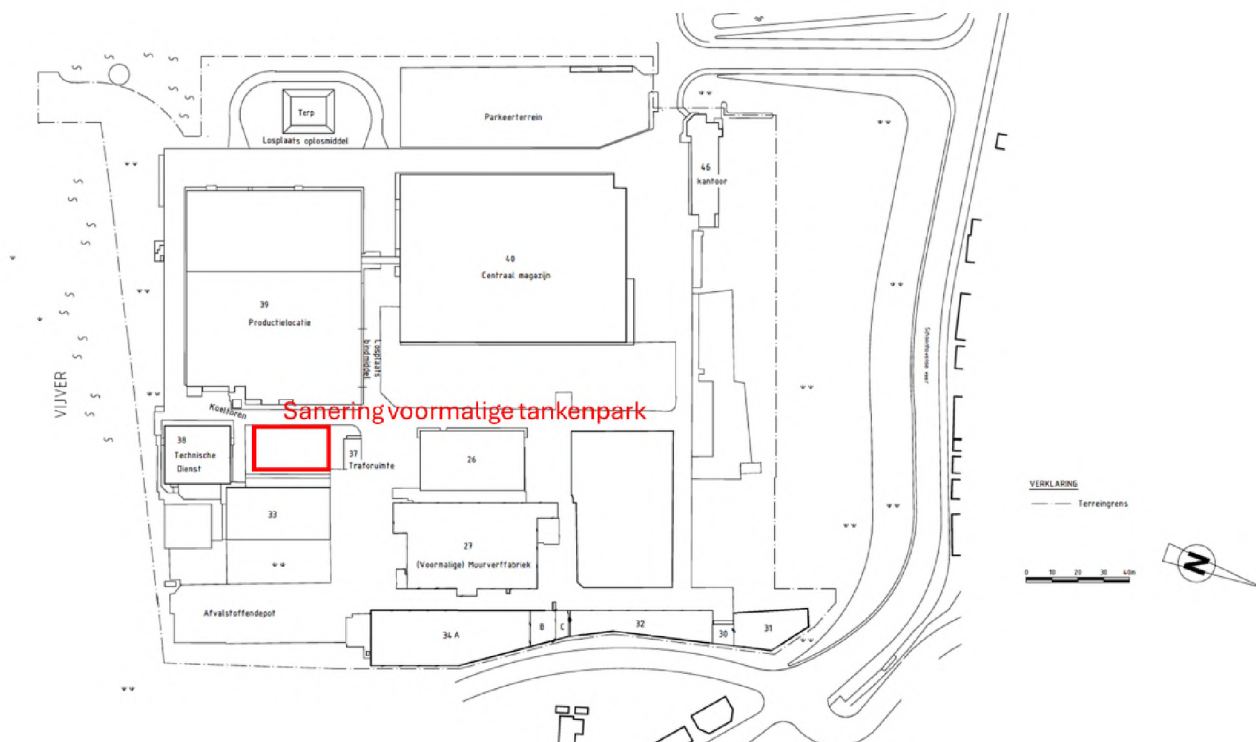
**[12] 1999** Saneringsplan tankenpark, TAUW. Voormalige tankenpark is locatie 53 (voormalig emballagemagazijn). Aanleiding: verwijdering van ondergrondse tankenpark, ondergrondse tanks en aangetroffen bodemverontreiniging. Locatie bestaat uit 18 ondergrondse tanks met oplosmiddel (xyleen, toluen, shellsol, spoelverdunner, butanol, kookpuntsbenzine, ethylacetaat, methylethylketon). Activiteit wordt vervangen door tankenterp westzijde gebouw 39. Aan westzijde tankenpark is horizontaal een onttrekkingsdrain aangelegd, maar nooit gemeten. Eventuele verontreinigingen in het grondwater hebben zich waarschijnlijk onder invloed van kwel niet tot op grote diepte verspreid. Maaiveld bevindt zich op 0,6 m-NAP en grondwaterstand tussen 0,75 en 1 m-mv. In bovengrond is verhoogd EOX aangetroffen. Geen verhoogde gehalten aan zware metalen, minerale olie of PAK. Geen polaire oplosmiddelen, behalve aceton. Aan westzijde is sterke olieverontreiniging aangetoond. Onduidelijk of dit is verspreid tot onder gebouw 39 (in deze richting niet afgeperkt). Grondwater is matig verontreinigd met minerale olie. In tankput is geen onderzoek uitgevoerd.

*Figuur 3.6 Locatie sanering tankenpark*

Gezien de industriële bestemming van het terrein wordt als terugsaneerwaarde de interventiewaarde gehanteerd. Het reinigen van de tanks is reeds uitgevoerd door een door het KIWA erkent tanksaneringsbedrijf in 1999.

**[14] 1999** Evaluatierapport sanering ondergronds tankenpark TAUW. Provincie Zuid-Holland heeft op het saneringsplan [12] een beschikking verleend op 26 oktober 1999. Tijdens de grondsanering zijn de verontreinigingen in de vorm van minerale olie en aromaten ter plaatse van het voormalige ondergronds tankenpark tot gehalten boven de streefwaarde verwijderd. Belangrijk is de conclusie dat zowel op de saneringslocatie als onder de aangrenzende bebouwing zich géén restverontreinigingen boven de interventiewaarden bevinden. De grondsanering (inclusief verwijderen tanks) is conform saneringsplan uitgevoerd. Aanvullende grondwatersanering is niet noodzakelijk.

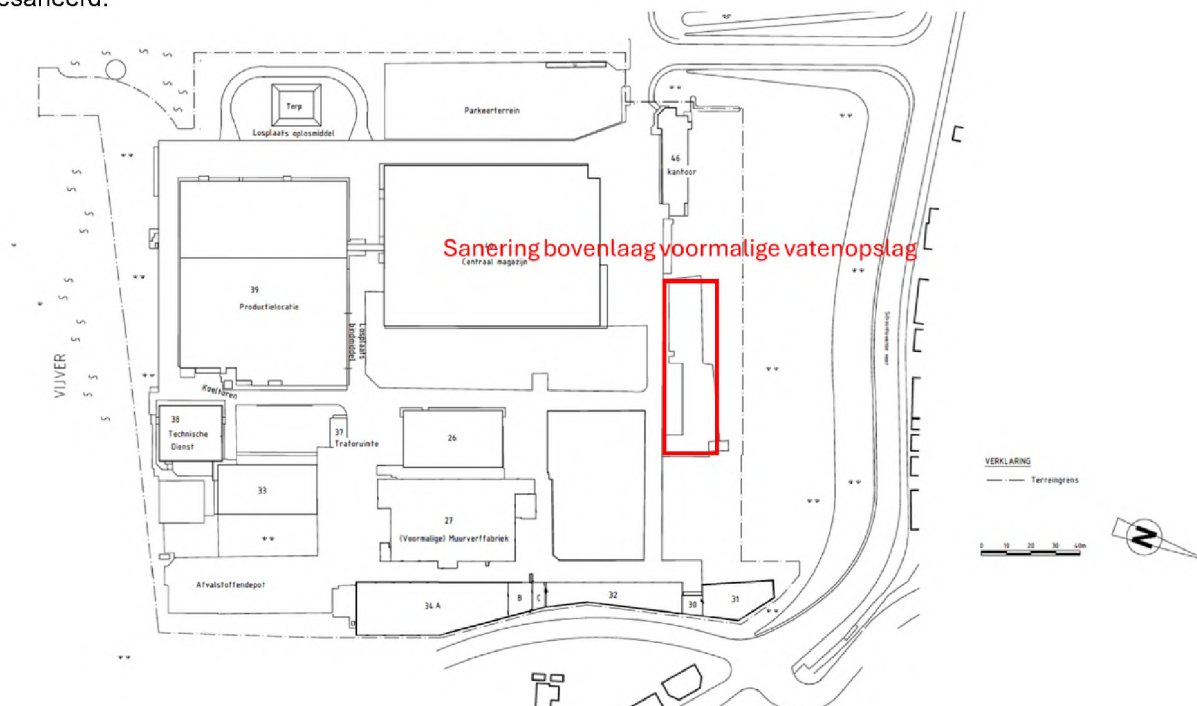
**[15] 1999** Evaluatie verwijdering bovenlaag ter plaatse van de voormalige vatenopslag (Verlaet Milieu). Verwijdering en afvoeren van slakkenverharding en puinhoudende grond ter plaatse van voormalige opslag van vaten. Doel: verbeteren aanzicht. Tijdens uitvoering (okt. 1999) bleek dat slakken en puinhoudende grond sterk verontreinigd was met hoge gehalten zware metalen, PAK, minerale olie, xylenen en EOX (door onderzoek TAUW, zie [16]). De slakkenlaag en toplaag is verwijderd en aangevuld met schoon zand. Verontreinigingen dieper dan 30 cm-mv zijn niet gesaneerd.

*Figuur 3.7 Locatie voormalige vatenopslag*

**[16] 2001** Verkennend onderzoek ter plaatse van voormalige vatenopslag (TAUW). Grond is sterk verontreinigd met alifatische verbindingen, ftalaten en xylenen en spots met minerale olie en ethylbenzeen. Het grondwater is sterk verontreinigd met ftalaten en volgens een GC-MS screening komen er ook andere (deels onbekende) verbindingen voor. In de verhardingslaag (slakkenlaag) zijn relatief hoge gehalten aan minerale olie, zware metalen en PAK aangetroffen. De slakkenlaag en toplaag (tot 30 cm-mv) is verwijderd (zie [15]).

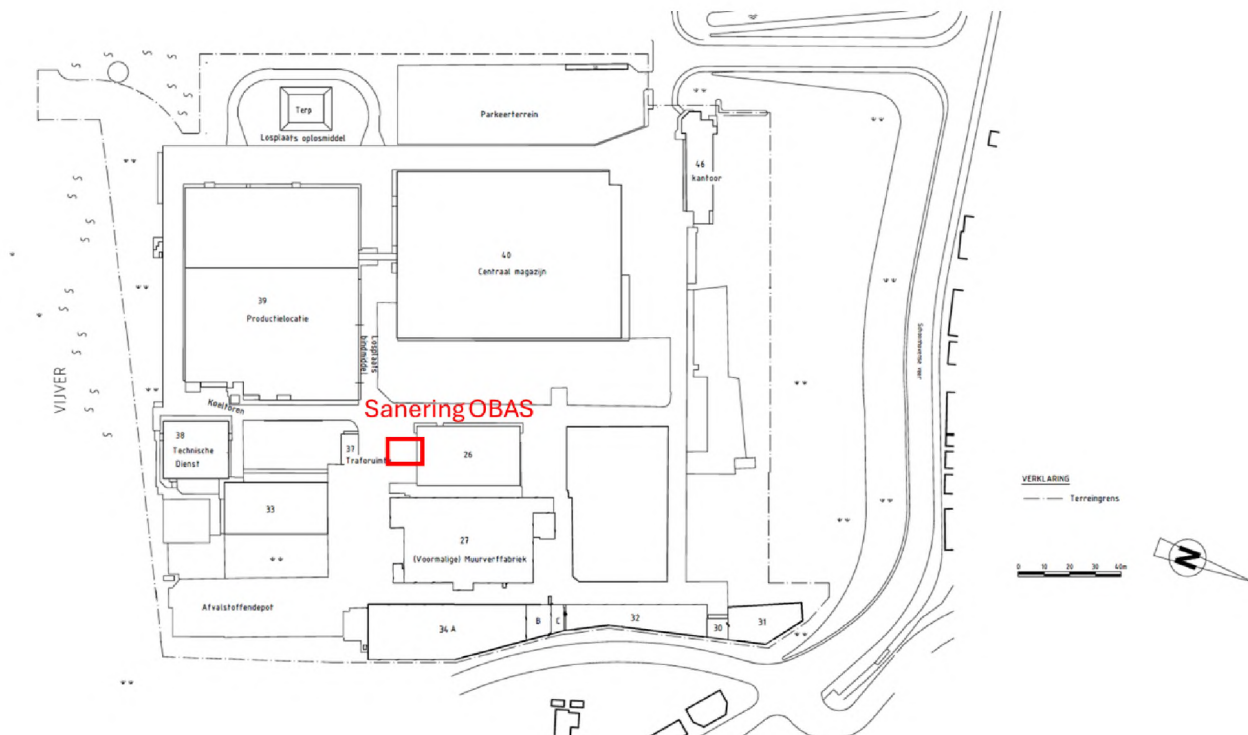
De onderzoekslocatie betreft een ondergrondse Obas voor het zuiveren van hemelwater afkomstig van de daken en het buitenterrein. Ten noorden van de Obas op circa 10 meter afstand is hal 26 gesitueerd. Uit de resultaten van het verkennend onderzoek blijkt dat er zich rond de Obas een funderingslaag bevindt wisselend van samenstelling: menggranulaat, puin, slakken, metselwerkgranulaat. Er zijn matig tot sterk verhoogde gehalten aan minerale olie en vluchtige aromaten (naftaleen en xylenen) in grond en grondwater aangetroffen. Omvang is ingekaderd. Geen PFOA of asbest in grond. In het effluent van de Obas worden de emissiegrenswaarden voor xylenen onopgeloste bestanddelen overschreden.

*Figuur 3.11 Locatie sanering OBAS*

**[26] 2018** OZHZ stemmen niet in met het ingediende Plan van Aanpak olieverontreiniging Obas. Het PvA blijkt in zijn geheel niet gebaseerd te zijn op het uitgangspunt de bodem te saneren of de aantasting ongedaan te maken. Er dient een nieuwe versie te worden ingediend.

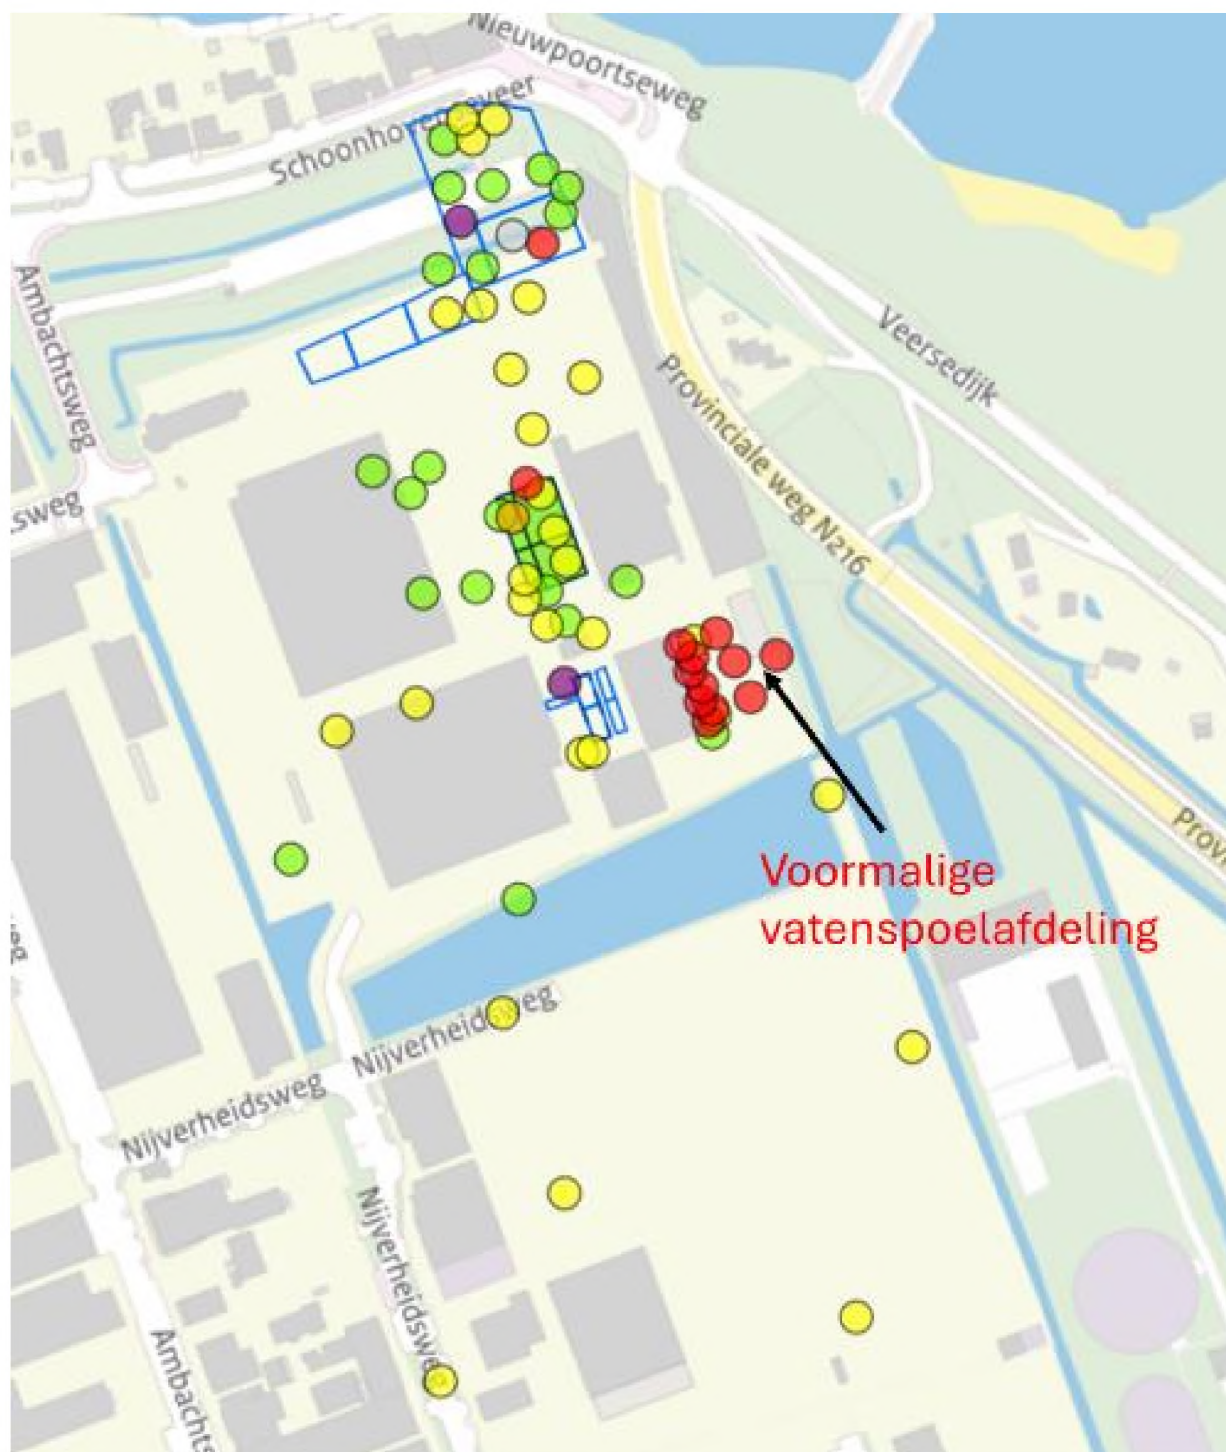
In de TEGSIS database zijn interventiewaarde overschrijdingen zichtbaar bij de 5 voormalige saneringslocaties. Naar verwachting zijn deze locaties echter voldoende gesaneerd.

Er zijn ook interventiewaarde overschrijdingen (aromaten en minerale olie) zichtbaar ter plaatse van de voormalige vatenspoelafdeling. Ter plaatse van de voormalige vatenspoelafdeling heeft op basis van het dossieronderzoek geen sanering plaatsgevonden.

Figuur 4.2 Gronddata voor 1 januari 1995 (de kleuren zijn als volgt: Groen<Achtergrondwaarde, Geel>Achtergrondwaarde en<Tussenwaarde, Oranje>Tussenwaarde en <Interventiewaarde, Rood>Interventiewaarde, Paars>10x Interventiewaarde)

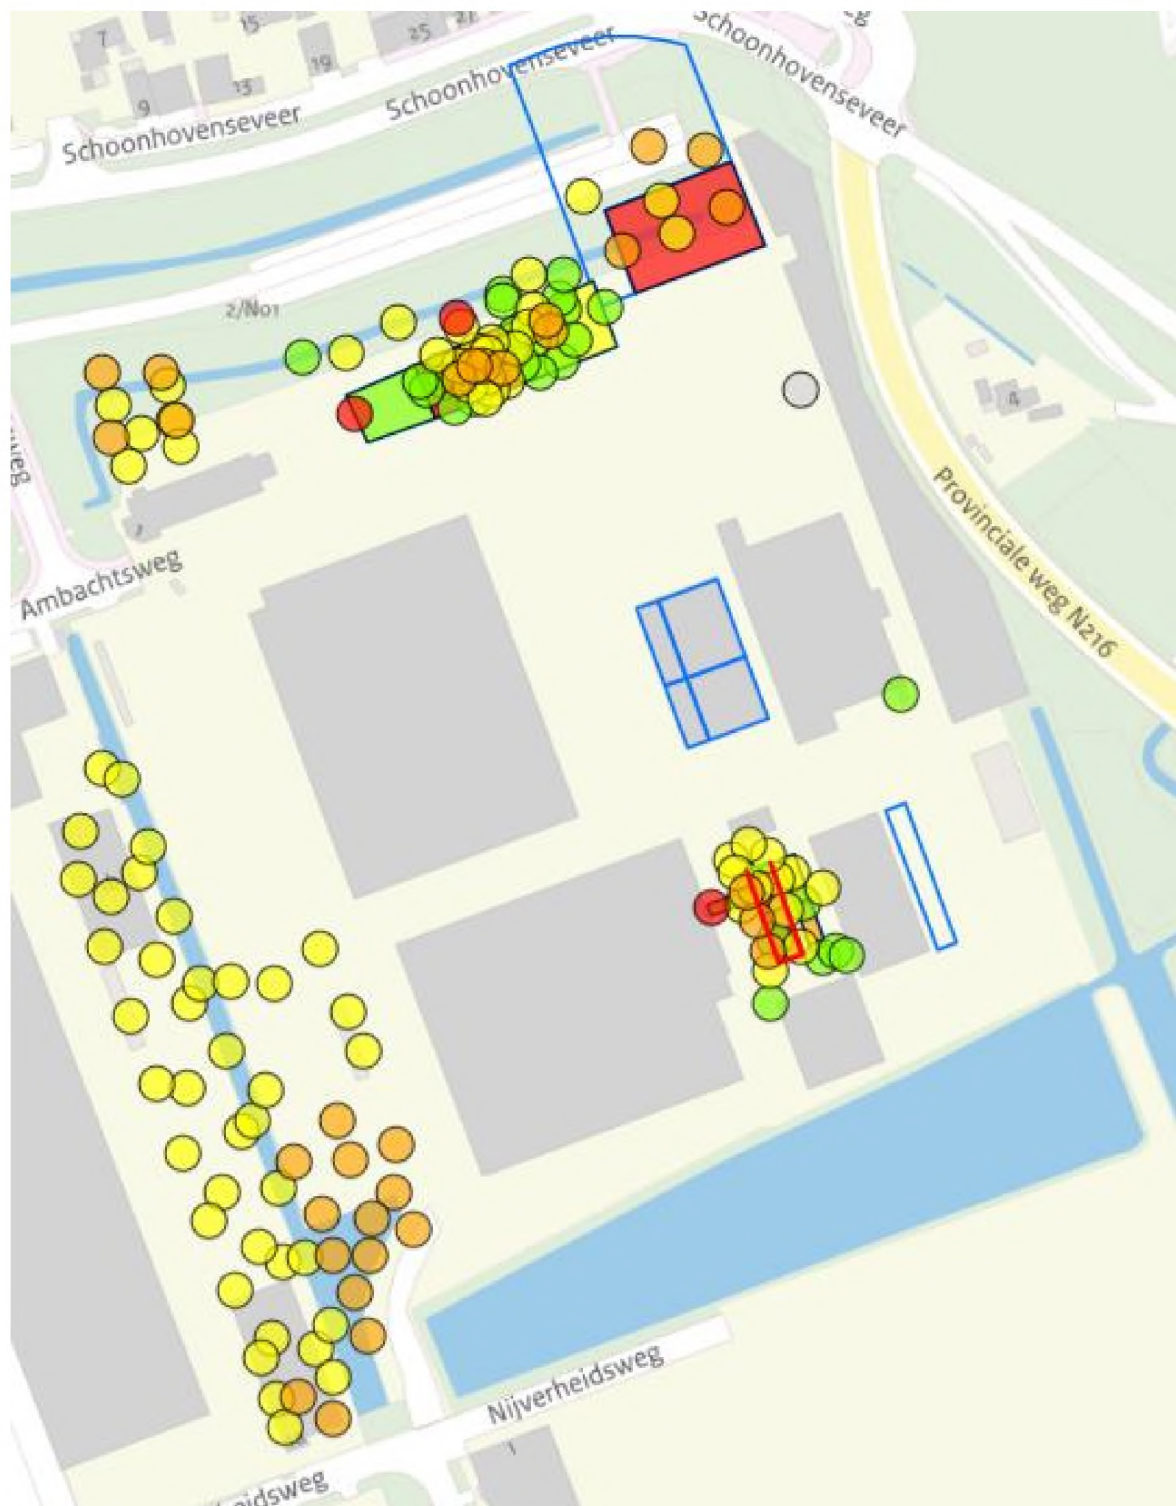
Figuur 4.3 Gronddata na 1 januari 1995. (de kleuren zijn als volgt: Groen<Achtergrondwaarde, Geel>Achtergrondwaarde en<Tussenwaarde, Oranje>Tussenwaarde en <Interventiewaarde, Rood>Interventiewaarde)

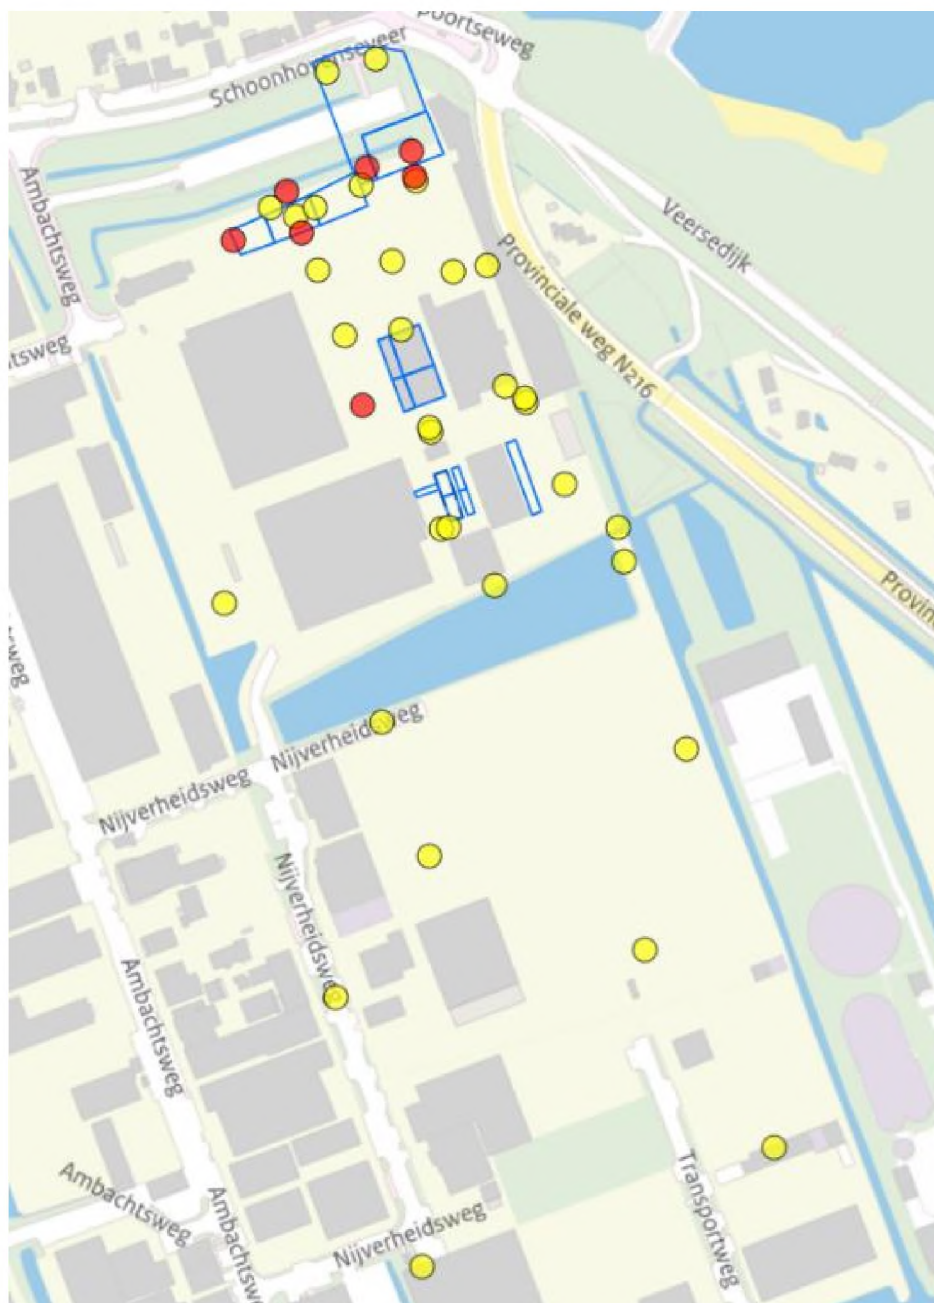
In de TEGSIS database zijn interventiewaarde overschrijdingen zichtbaar bij de voormalige tankopslag en de voormalige verffabriek. Na 2000 (nulsituatie) zijn er echter geen interventiewaarde overschrijdingen meer zichtbaar.

Figuur 4.4 Grondwaterdata voor 1 januari 2000 (de kleuren zijn als volgt: Geel>Achtergrondwaarde en<Tussenwaarde, Rood>Interventiewaarde)

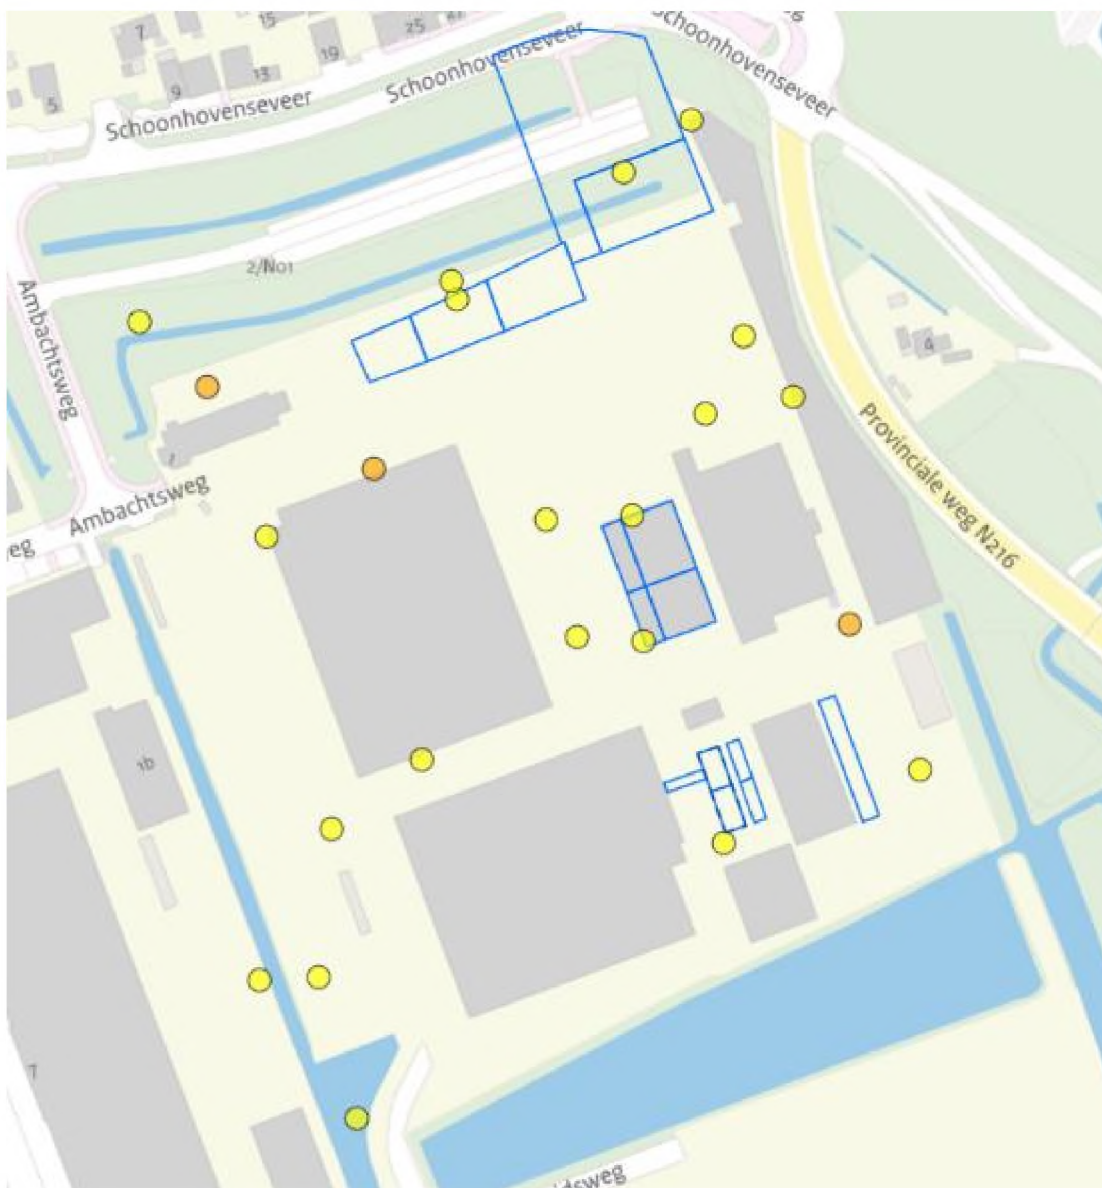
Figuur 4.5 Grondwaterdata na 1 januari 2000 (de kleuren zijn als volgt: Geel>Achtergrondwaarde en<Tussenwaarde, Oranje>Tussenwaarde en <Interventiewaarde)
