GROTEKERKSBUURT 16 DORDRECHT

Bouwhistorische
opname en
waardestelling

Rapport Grotekerksbuurt 16, Dordrecht
Bouwhistorische opname en waardestelling

De bouwhistorische opname werd uitgevoerd in het rijksmonument Grotekerksbuurt 16, 3311 CB te Dordrecht, monumentnummer 13397, kadastraal nr. F 951, RD-coördinaten 105.087, 425.271.

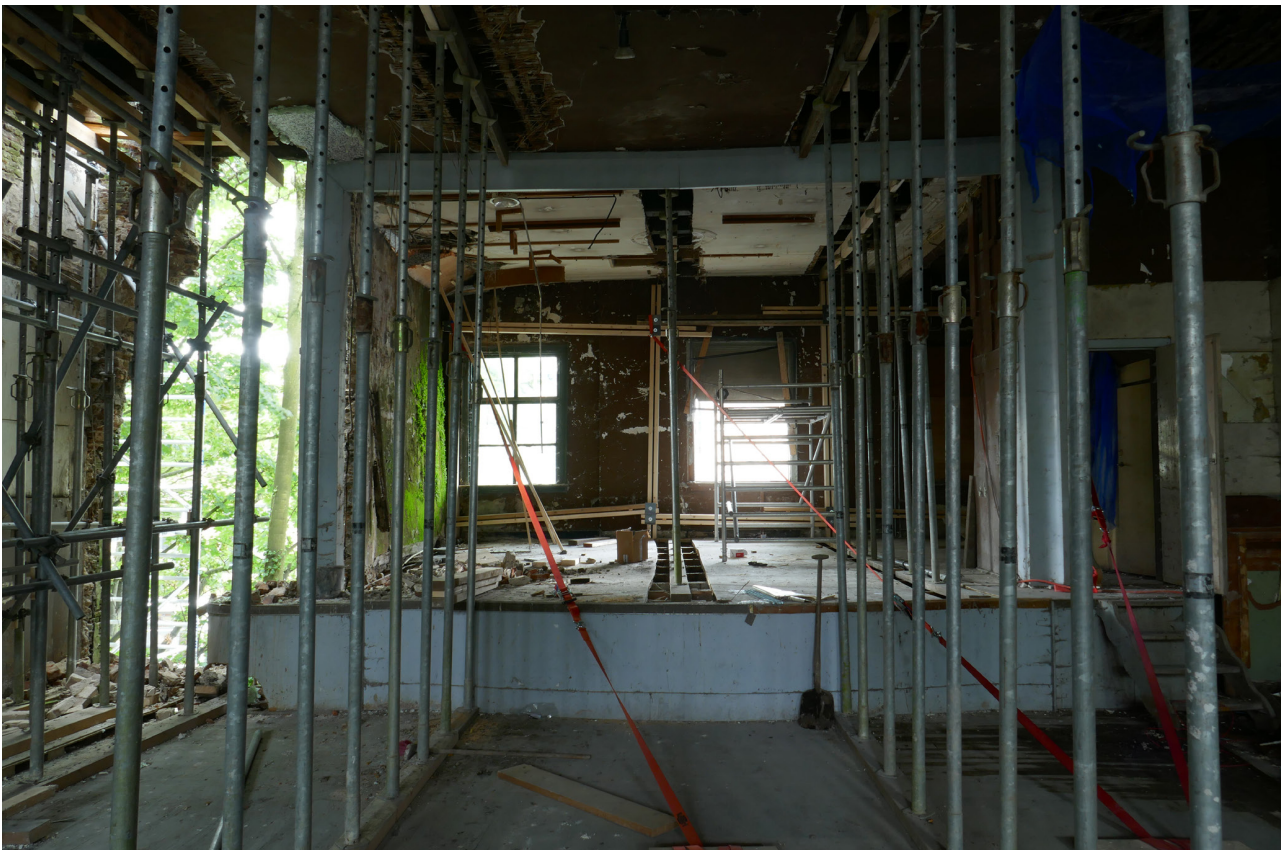
Afb. 4.1 Foto van de grote zaal op de 2e verdieping, gezien richting de achtergevel. De steunconstructie met metalen stemfels is goed zichtbaar, evenals het ingestorte geveldeel links. Bij het onderzoek moest dan ook rekening worden gehouden met de persoonlijke veiligheid.

Afbeelding 4.1 geeft een aardige indruk van het woud aan metalen stemfels dat de hoofdconstructie van het pand ondersteunde, waarbij links ook nog eens het gat in de achtergevel te zien valt, waar delen naar beneden waren gevallen.

Specifiek omhelsde dit de achterzijde van het pand, aan de oostelijke zijde (links op afb. 4.1, waar een deel was ingestort). Ook was op de zolder met behulp van plaatmateriaal een looppad gecreëerd, waar niet vanaf geweken kon worden.

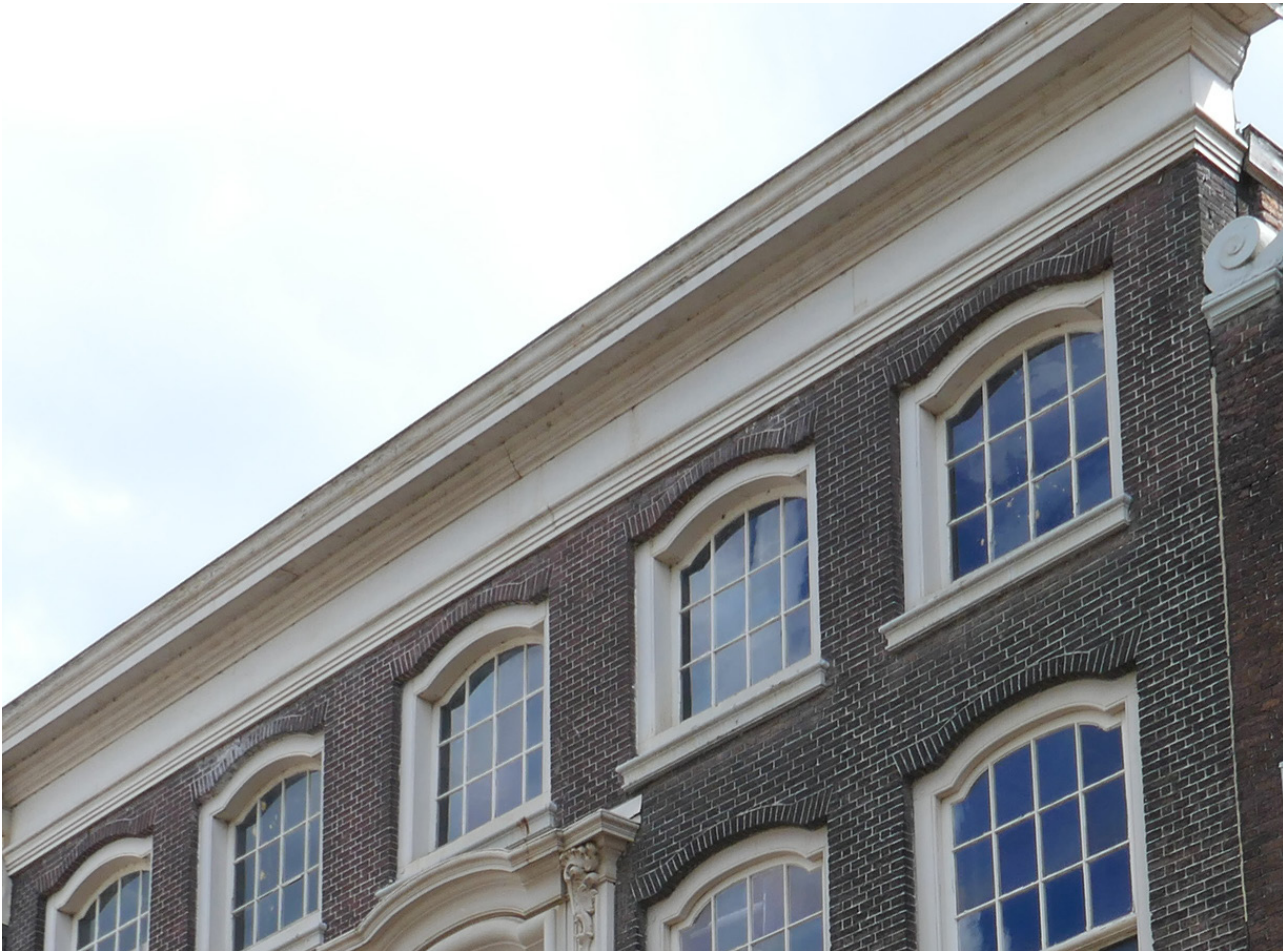
Dit was met name aan de bovenzijde (waar de gevel in 1882 werd verhoogd en van een nieuwe reeks vensters en kroonlijst werd voorzien) op een vakkundige en vrijwel onzichtbare wijze gedaan (zie afb. 4.4 waar de grens tussen het originele en het nieuwere metselwerk nauwelijks waarneembaar is).

Afb. 4.4 Foto van de bovenzijde van de voor-gevel, die in 1882 werd verhoogd (de bovenste rij vensters werd toen toegevoegd). Dit is met enig vakmanschap gebeurd en in het metselwerk is nauwelijks enig verschil te zien.

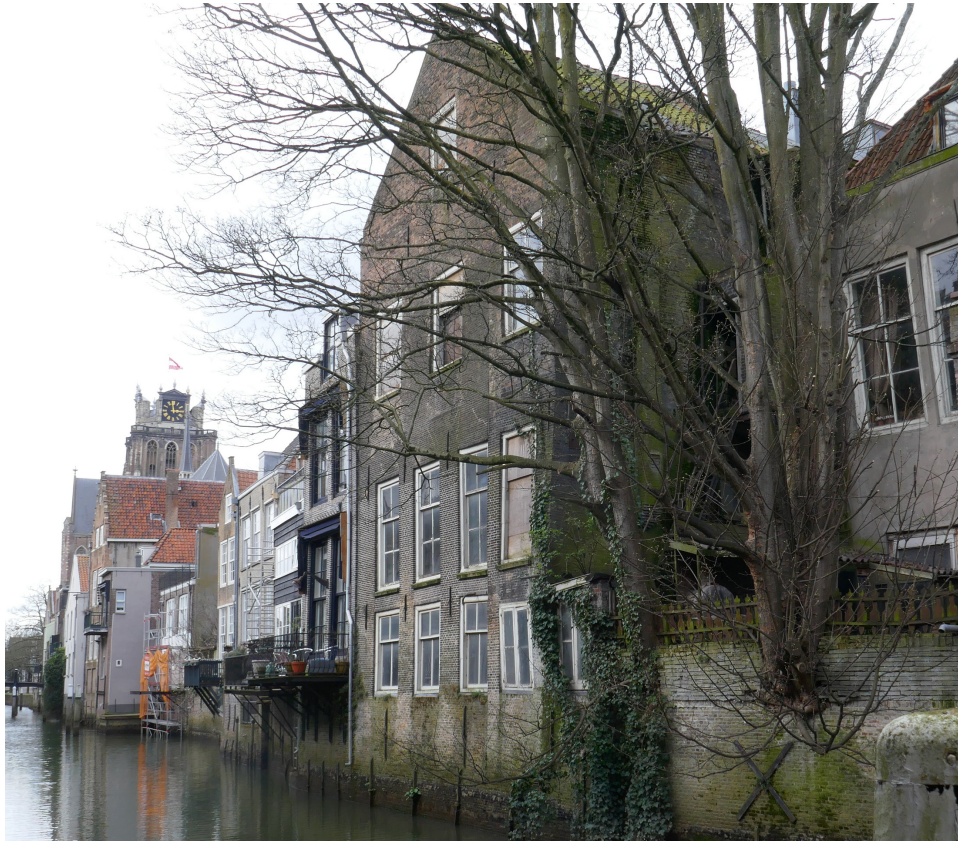
De achtergevel (het pand was door buurpanden ingeklemd en kende geen zijgevels) was beduidend moeilijker te bestuderen dan de voorgevel. Niet alleen was deze gevel zoals eerder gezegd zeer bouwvallig (en deels daadwerkelijk ingestort), maar ook lag deze direct in het water van de Voorstraats-haven, zonder nabijgelegen steiger of andere mogelijkheid tot bestudering.

Afb. 4.8 Foto van de achtergevel van het pand, gezien vanaf de Lombardbrug. De foto werd aan het einde van de winter genomen, waardoor de boom nog niet in het blad stond en het zicht op de gevel nog enigszins vrij was. De grote achtergevel strekte zich niet over de volle breedte van het perceel uit: rechts ervan (vooraan op de foto) kende het pand een smalle strook met lagere bebouwing (zie ook afb. 3.12).

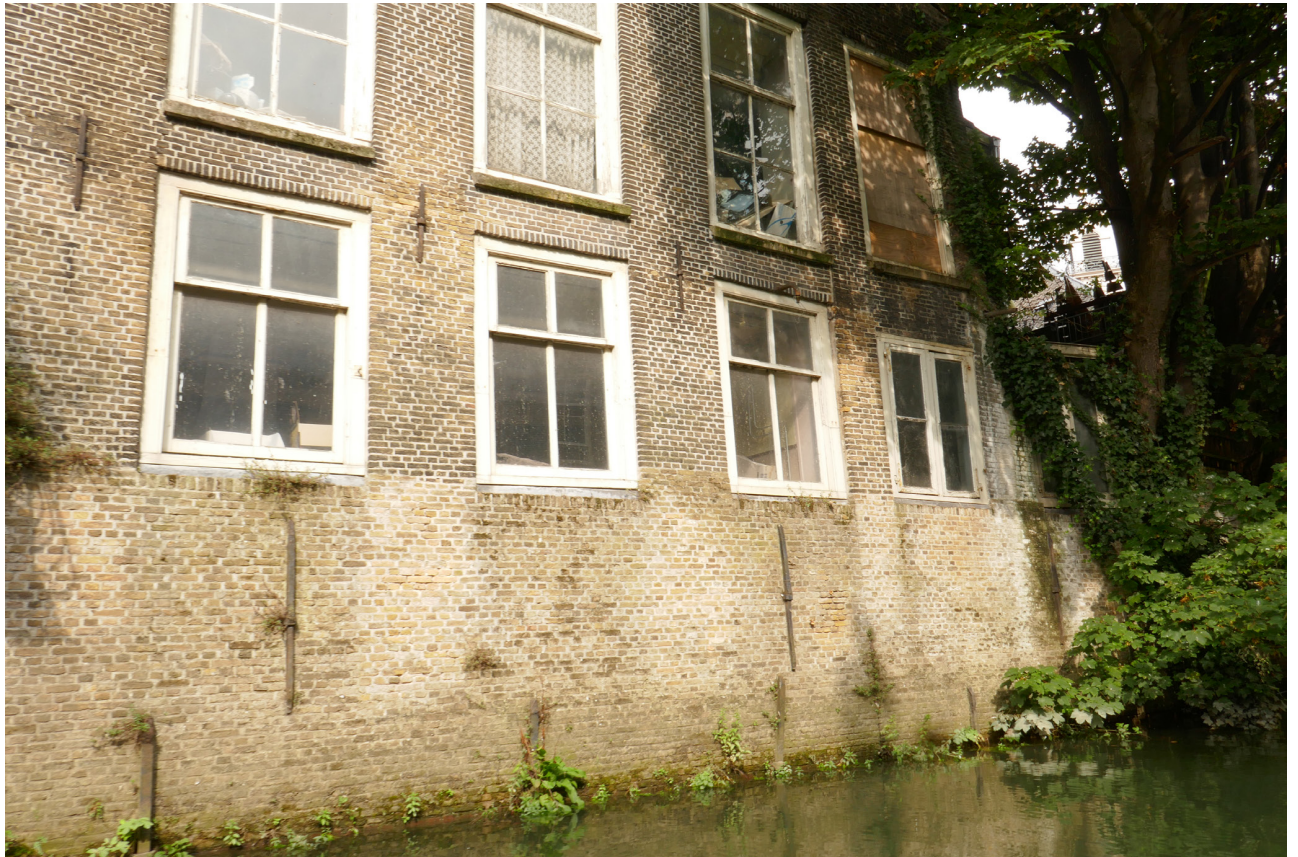
Afb. 4.9 Foto van de onderzijde van het brede deel van de achtergevel, genomen vanuit een rondvaartboot. Zichtbaar zijn de vensters van het onderhuis en de bel-etage, die beide uit vier assen bestaan.

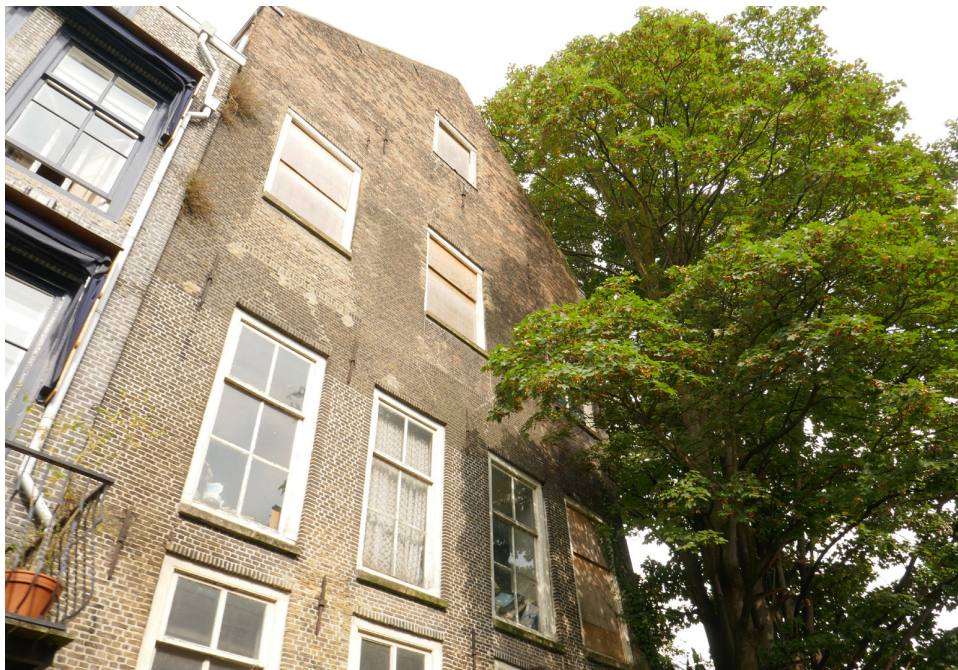
Afb. 4.10 Foto vanuit ongeveer hetzelfde punt als 4.9, doch nu omhoog gezien. De tweede verdieping (bij de toneelzaal) kent opvallend genoeg drie vensterassen en in de topgevel bevond zich slechts één, centraal geplaatst venster.

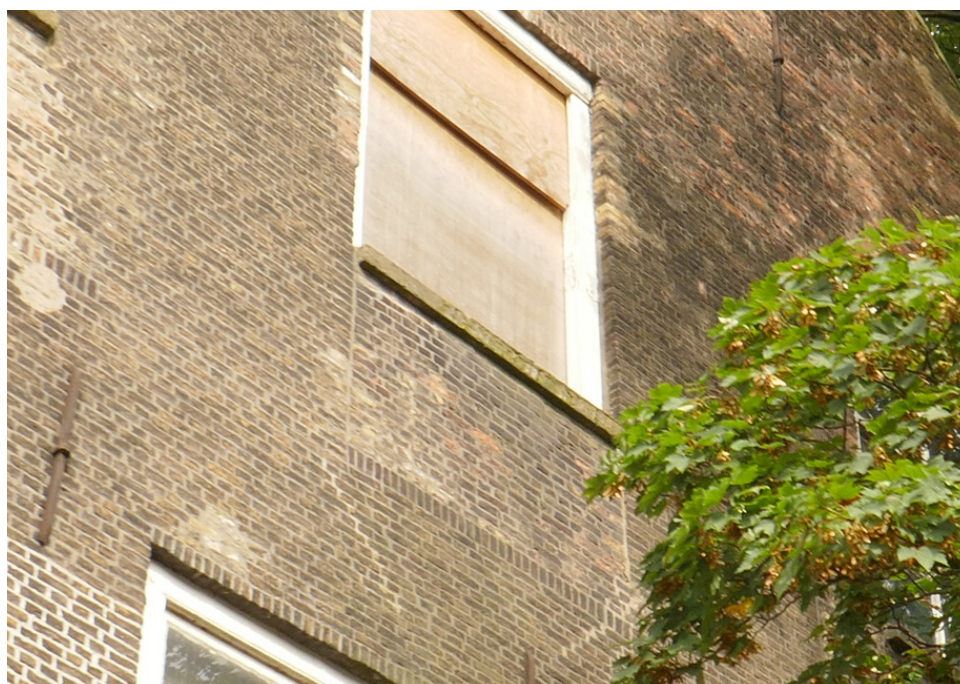
Afb. 4.11 Close-up van het middelste venster op de 2e verdieping (genomen vanaf het water). Goed zichtbaar is dat het venster hier inderdaad ooit lager zat. De bouwnaden onder het huidige venster zijn goed zichtbaar, alsmede een rollaag die de voormalige onderzijde van het venster aangaf.

Ook aan het huidige pand zelf valt nog goed te zien dat het metselwerk direct onder deze vensters in feite een opgevuld (venster-)vlak vormt, waarbij zelfs onderaan nog de oorspronkelijke rollaag aan de onderzijde waarneembaar is (zie afb. 4.11).

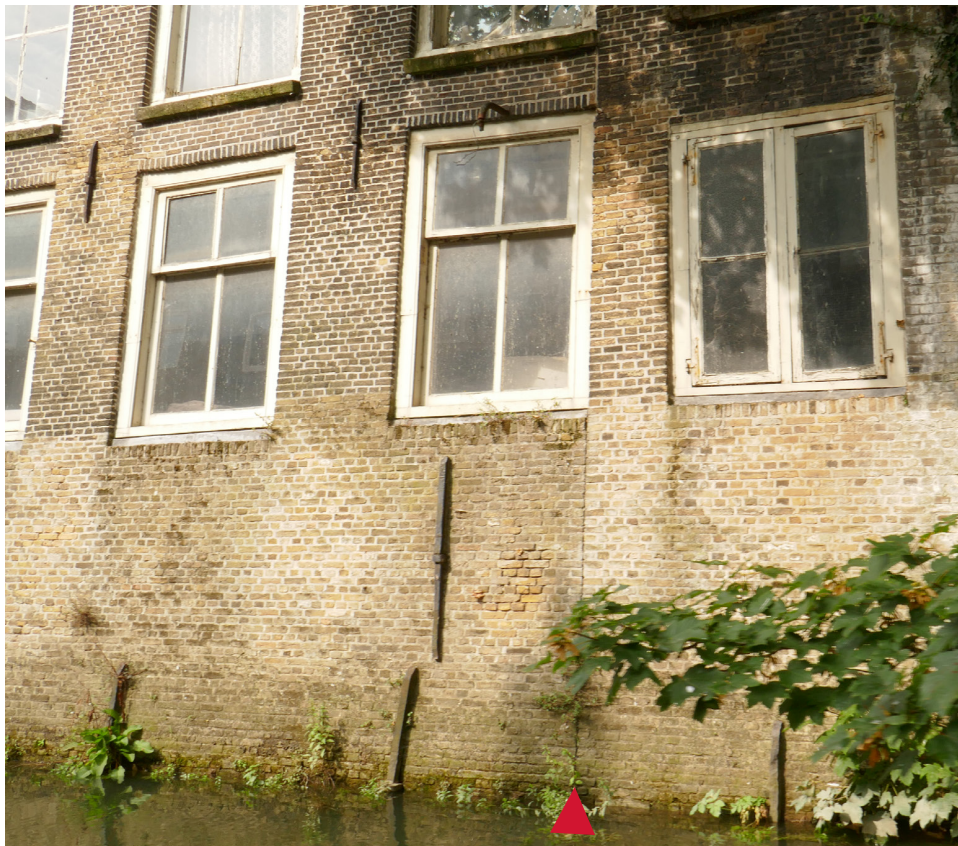
Afb. 4.12 Foto van de onderzijde van de achtergevel, waar zich rechts naast de derde vensters (onderhuis en 1e verdieping) een grote, verticale bouwnaad bevond (zie rode pijl).

Deze hing waarschijnlijk samen met het feit dat het hier oorspronkelijk om twee aparte huizen ging.

In de achtergevel was namelijk - direct rechts van de derde vensters van het onderhuis en de bel-etage - een lange, verticale bouwnaad zichtbaar (zie de rode pijlen op afb. 4.12), doorlopend tot aan de topgevel (uit 1882).

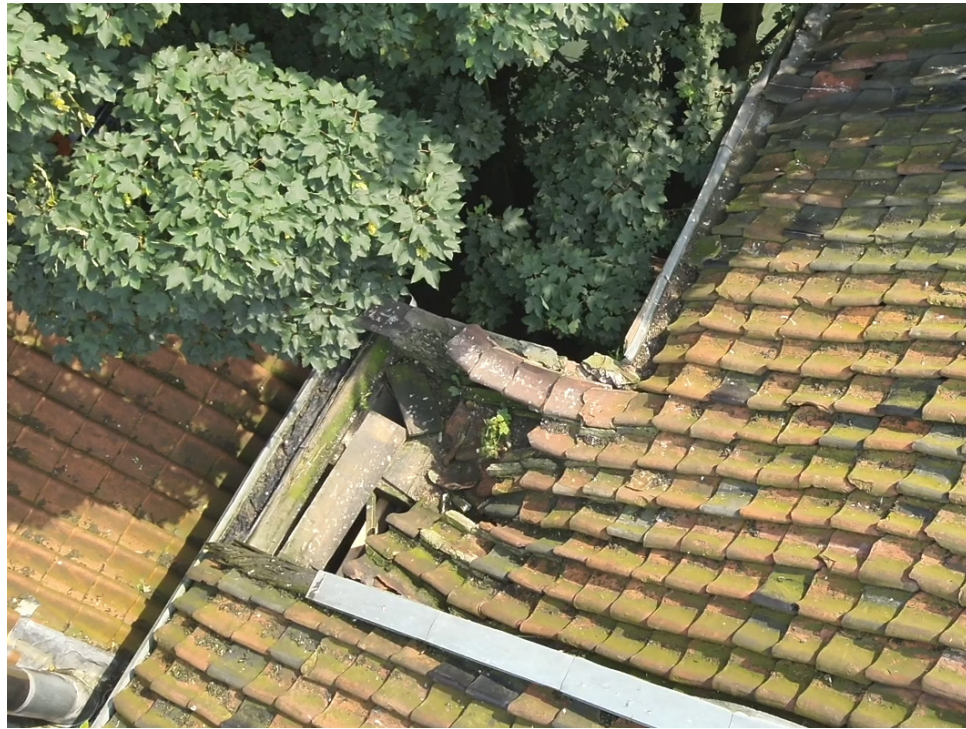
Afb. 4.15 Foto (drone) van het dak; hier boven het aangebouwde toilet uit 1907, aan de oostzijde van het pand bij de open strook aan de achterzijde. Het dakje hier was vrijwel geheel ingestort, hetgeen exemplarisch was voor de staat van het gehele dak.

Grote delen van het dak waren duidelijk ingestort, vervallen, lek of op een andere manier aangetast (zie afb. 4.15 voor het gedeelte boven de zijstrook; het dakje boven het in 1907 uitgebouwde toilet is goed zichtbaar en bijna volledig ingestort).

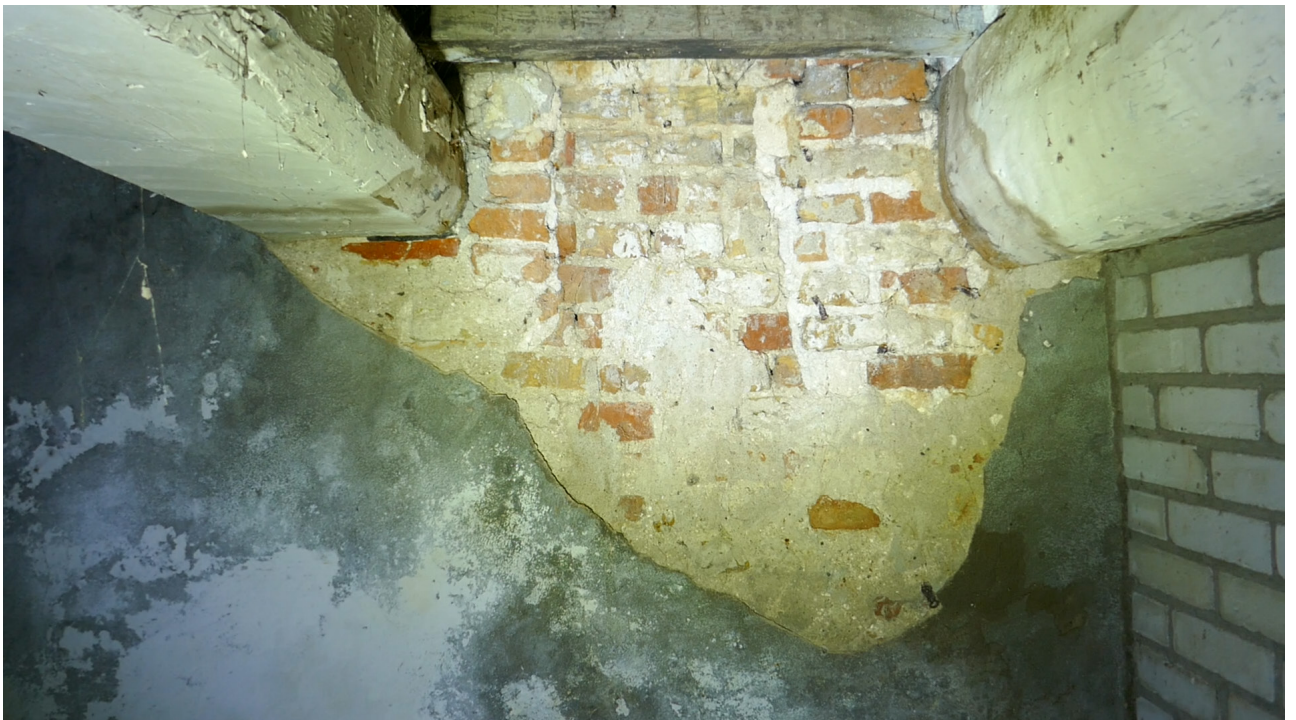
Tegen de andere muur van 0.01 (de oostwand, tegen het buurpand nummer 14) waren eveneens delen van de pleisterlaag afgebrokkeld, zodat ook hier enig achterliggend metselwerk zichtbaar was (zie bijv. afb. 4.19).

Exacte maten waren niet meetbaar, maar bovenin deze muur waren op enkele plekken dichtgezette (balk-?)gaten te zien (zie afb. 4.19).

Afb. 4.19 Ook bij de oostwand waren enkele delen metselwerk te zien (hoewel minder dan bij de westwand). Hier lijkt een dichtgezet (balk-?)gat zichtbaar te zijn.

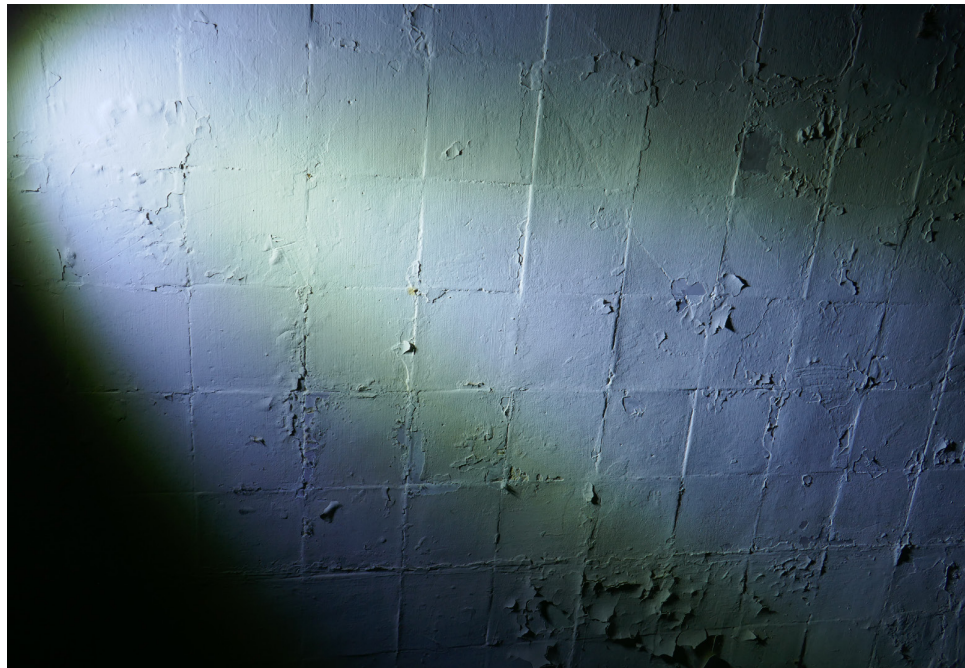
Tegen de (voor zover zichtbaar) gehele westmuur van ruimte 0.02 waren witte wandtegels (13 x 13 cm) aanwezig, die later voorzien waren van een (eveneens witte) verflaag (zie afb. 4.22).

Afb. 4.22 De westwand van 0.02 was met witte tegels (13 x 13 cm) bedekt, die later dun oververfd waren. Het leek hier om oude keukenafwerkingen te gaan.

Het leek aan te tonen dat de ruimte op enig moment als natte ruimte (waarschijnlijk een keuken) werd gebruikt.

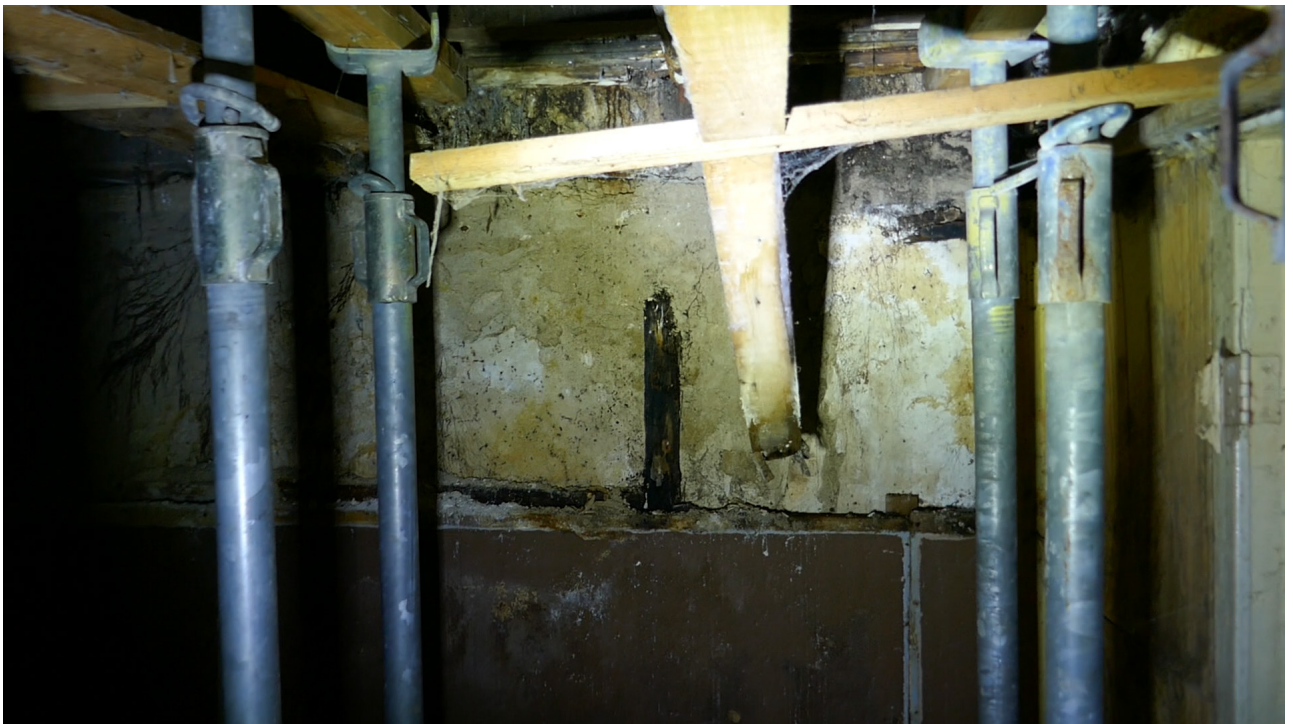
De oostelijke wand van ruimte 0.02 kende géén tegelafwerking, doch hier was een (sterk aangetast restant) van een wandafwerking van plaatmateriaal aanwezig. Deze afwerking leek zich op een houten frame te bevinden, als voorzetwand (zie afb. 4.23).

Deze wand leidde naar het noorden toe (links, op afb. 4.23) naar de trap naar de bel-etage, en het zal hier om een twintigste-eeuwse afwerking hebben gegaan die waarschijnlijk samenhang met de tijd dat dit deel van het onderhuis als toilet dienst deed (zie de plattegronden uit 1956 in het vorige hoofdstuk).

Afb. 4.23 Foto van de oostwand in 0.02 (de trap naar de bel-etage bevond zich links, net buiten beeld). Hier bevond zich een - nu sterk verweerde - voorzetwand, uit de tijd dat zich hier de toilet-ruimtes bevonden.

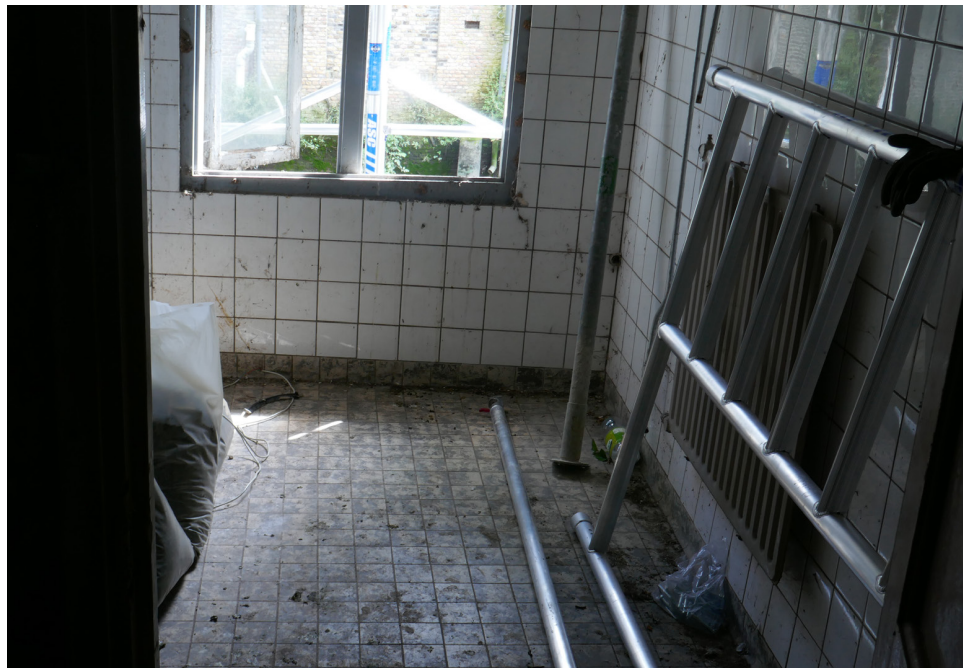
Afb. 4.25 Deze ruimtes rond 0.02b konden niet betreden worden, met het oog op de persoonlijke veiligheid. Delen van de achtergevel waren ingestort en de ruimte was gestut met behulp van metalen stempels.

Deze ruimtes konden echter niet betreden worden; zowel deels fysiek niet (zie de vele stempels) alsook met het oog op de persoonlijke veiligheid niet.

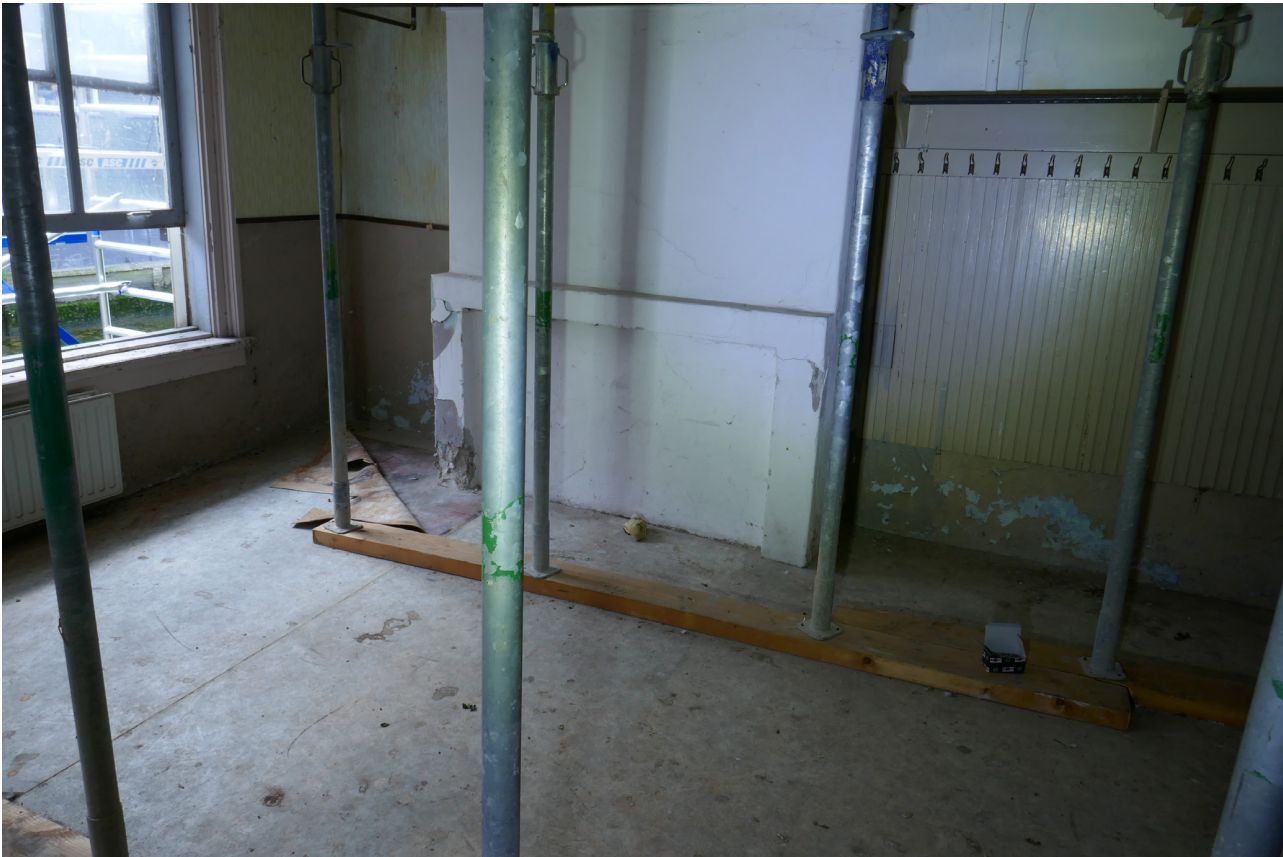
Afb. 4.26 Foto van ruimte 0.03, gezien richting het zuidwesten (links is de achtergevel te zien). De ruimte was tot 1882 waarschijnlijk in gebruik als keuken, en kreeg daarna andere functies.

Tegen de (woningscheidende) westmuur was een restant van een stookplaats met rookkanaal aanwezig (zie afb. 4.26).

Ten tijde van dit onderzoek was deze stookplaats buiten werking en bestond in feite uit een witte, gemetselde strook onderaan het rookkanaal.

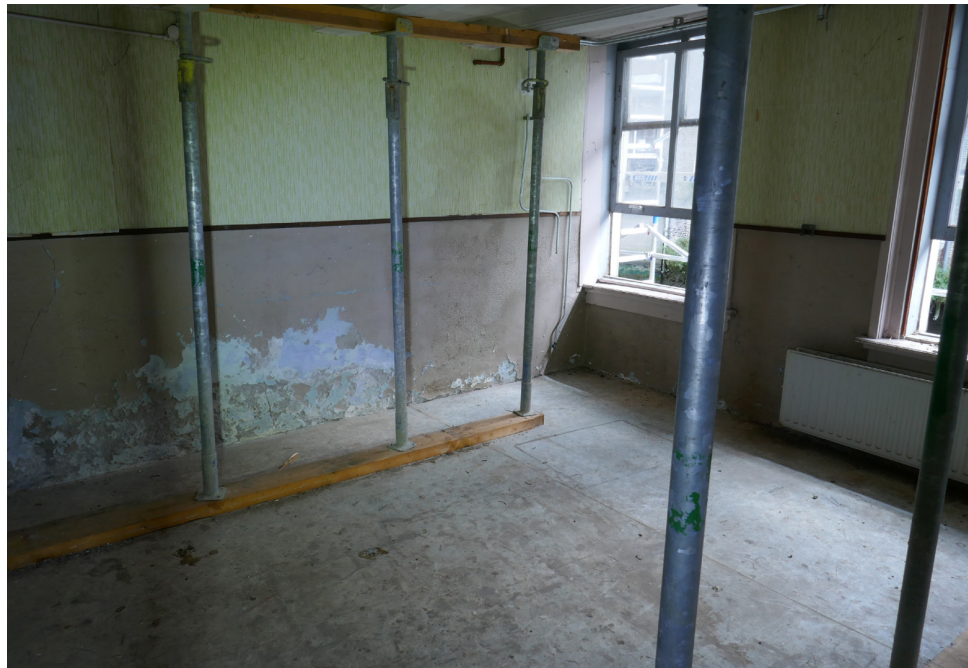
Afb. 4.27 Foto van 0.03 in zuidoostelijke richting. De zichtbare afwerkingen dateren uit de tijd dat het pand door de orkestvereniging werd gebruikt. N.B.: let op de stemfels die de constructie ondersteunen.

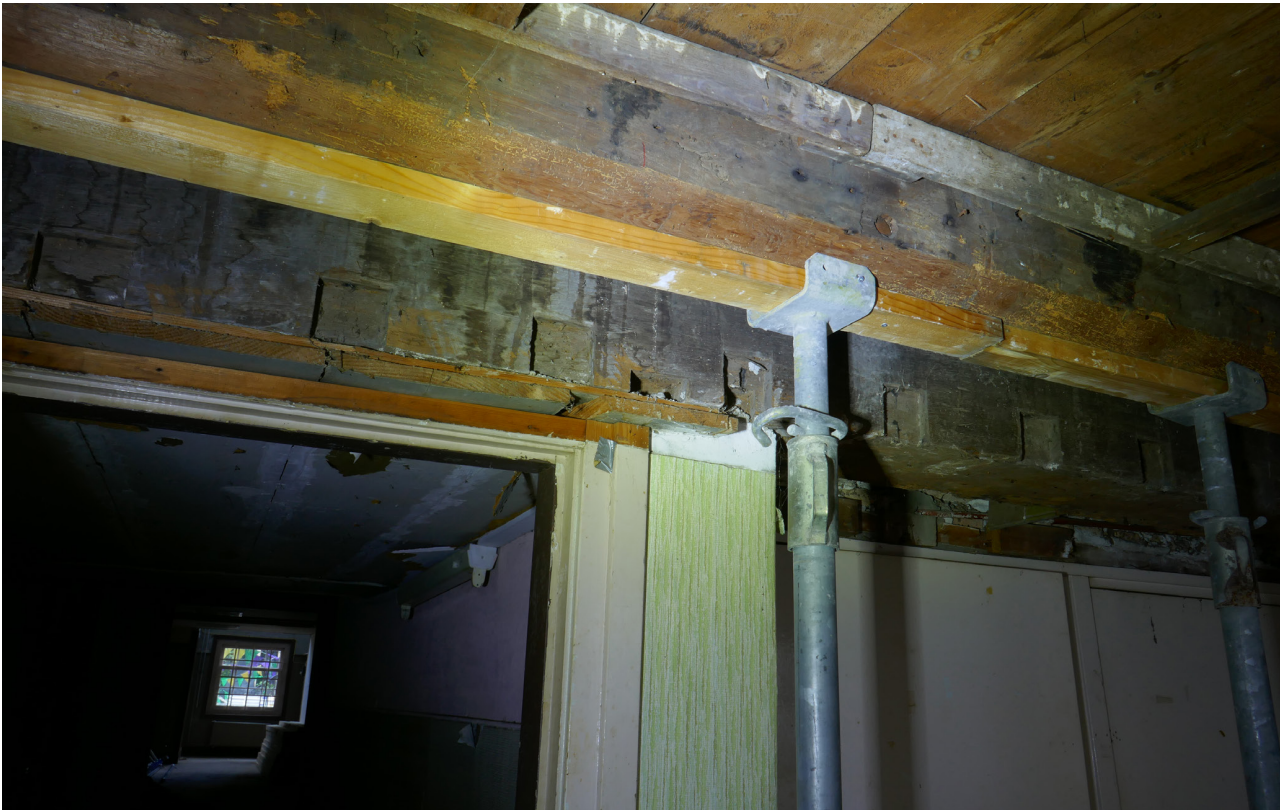
Afb. 4.29 In het plafond van 0.03 was tegen de grens met ruimtes 0.04a, b en c een moerbalk aangebracht. Deze was duidelijk hergebruikt (omgedraaid) en zijn oorspronkelijke locatie is onbekend.

Op de grens van ruimte 0.03 en de ruimtes 0.04a, b en c was een hergebruikte moerbalk aanwezig (zie afb. 4.29).

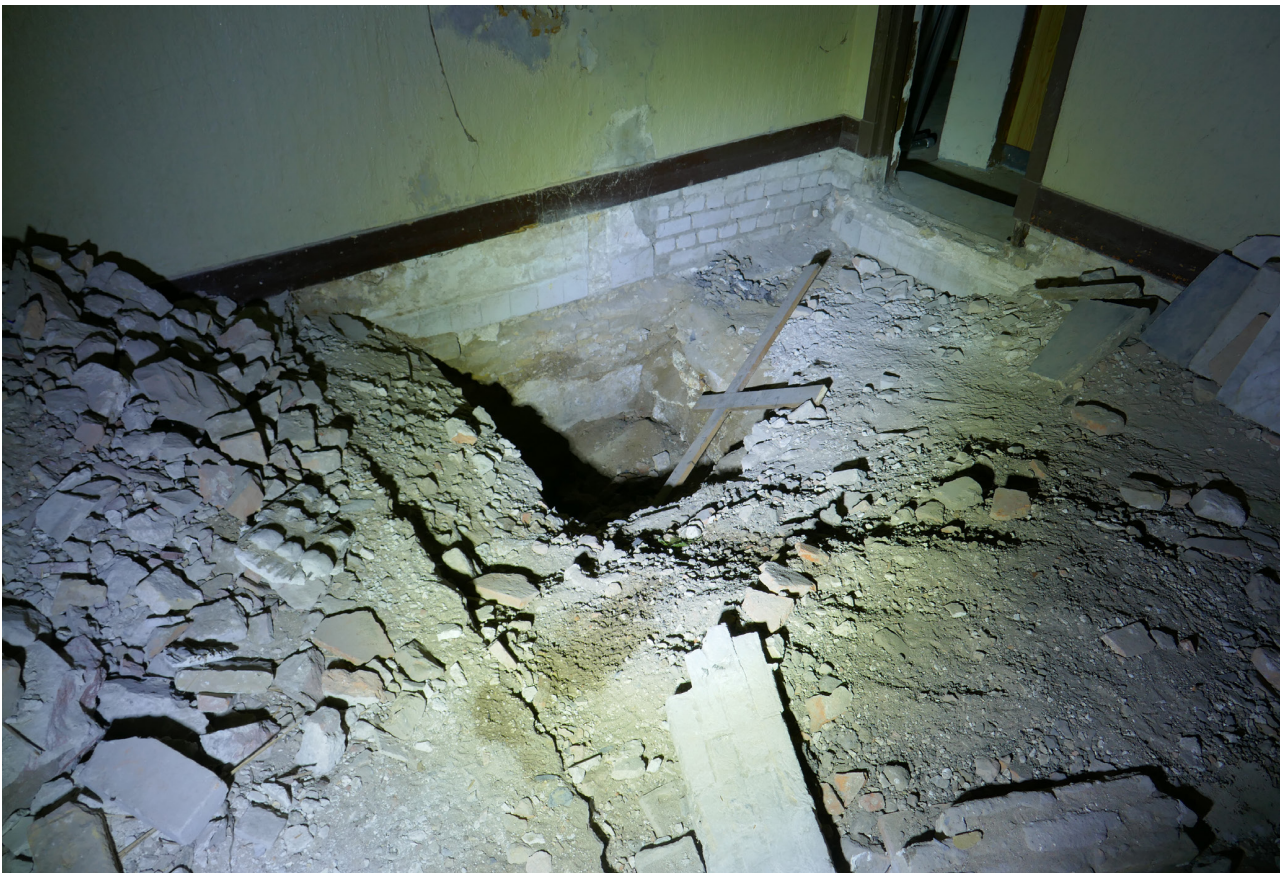
Afb. 4.37 In de zuidoostelijke hoek van 0.05 was door de vorige eigenaar (en om onbekende reden) een groot gat in de vloer gegraven.

In de zuidoostelijke hoek van ruimte 0.05 (tegen de muur met 0.02) was - om niet geheel bekende redenen - door de laatste bewoner een gedeelte van de vloer weggehaald en een groot gat gegraven (zie afb. 4.37).

Dit gat werd - opnieuw met het oog op de persoonlijke veiligheid - niet betreden, doch wel waren vanaf de rand enige oude afwerkingen en bouwsporen waarneembaar.

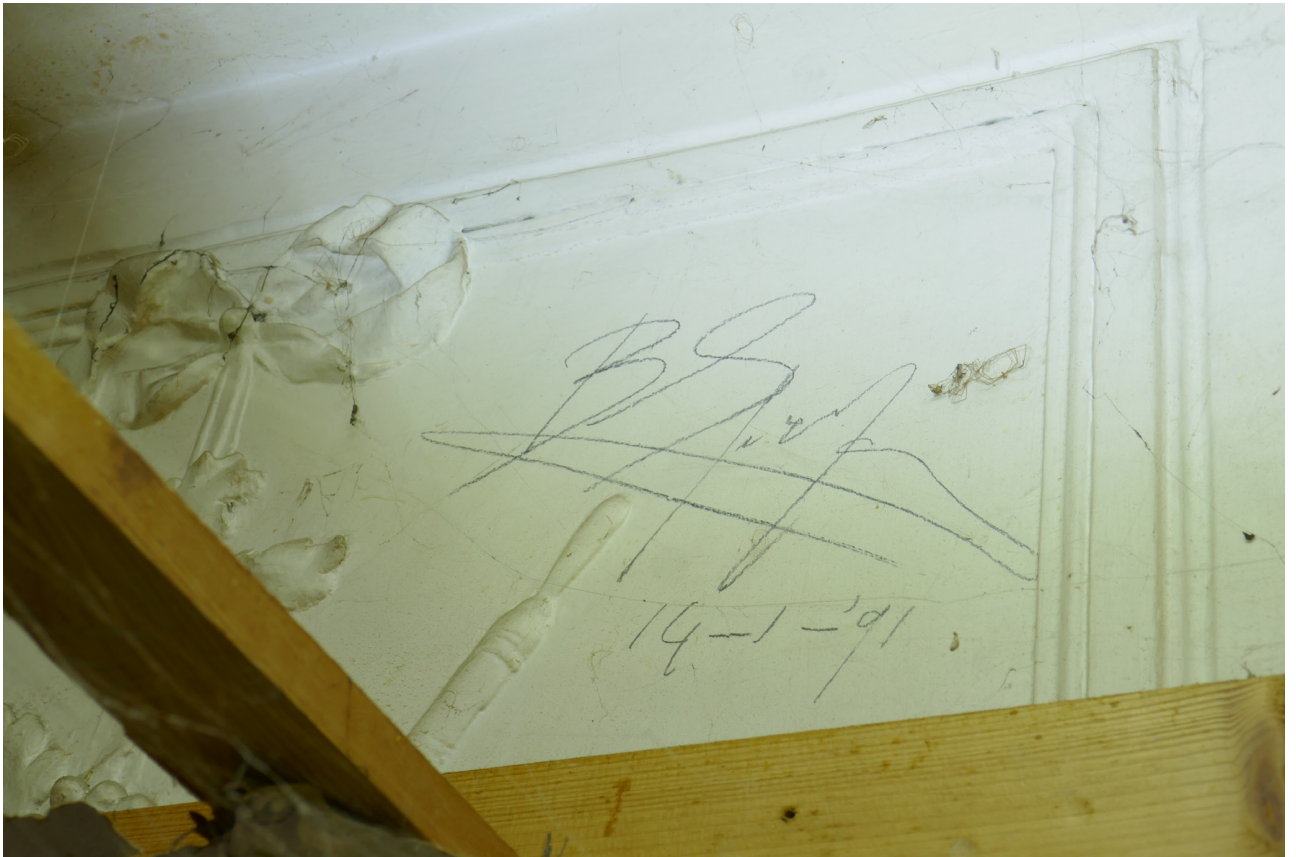
Afbeelding 4.49 toont het nog resterende deel aan de bovenzijde, waarbij het mondstuk van een klarinet nog goed zichtbaar was (hoewel dit slechts dankzij afb. 3.20 nog identificeerbaar was).

Afb. 4.49 Bij hde (grotendeels weggehakte) decoratie links van die van 4.48.

Naast een deel van de decoratie was hier ook een handtekening uit 1991 (het weghakjaar?) te zien.

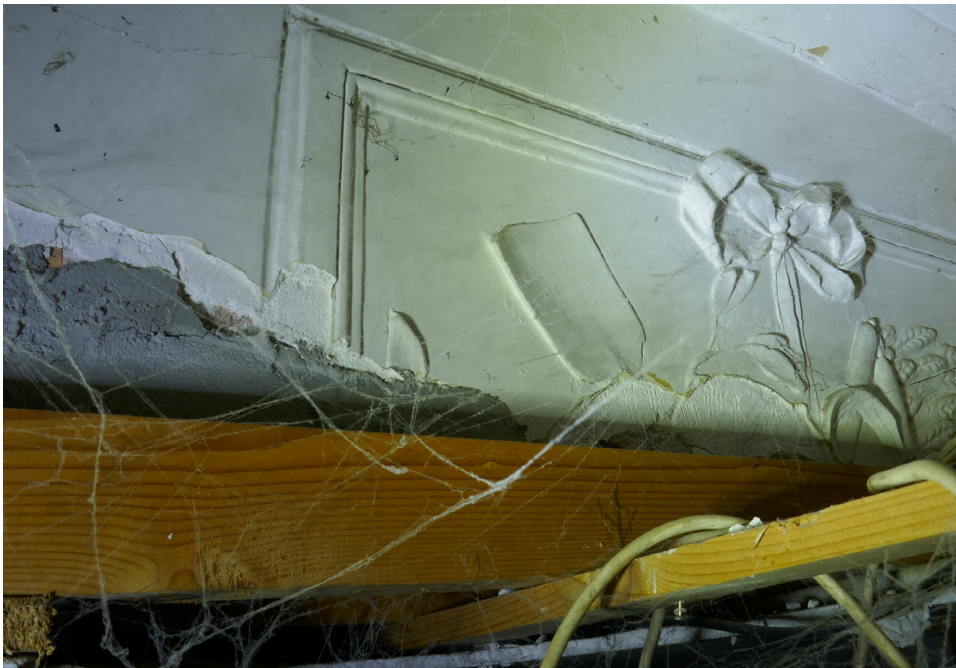
Wel was nog te zien dat het hier om een bundel korenhalmen ging, een dorsvleugel en een (bakkers-?)schep (zie afb. 4.50).

Afb. 4.50 Een eveneens vrijwel geheel afgehaakt tafereel op de tegenoverliggende, westelijke wand van gang 1.05a. Hier waren enkele landbouwmotieven weergegeven.

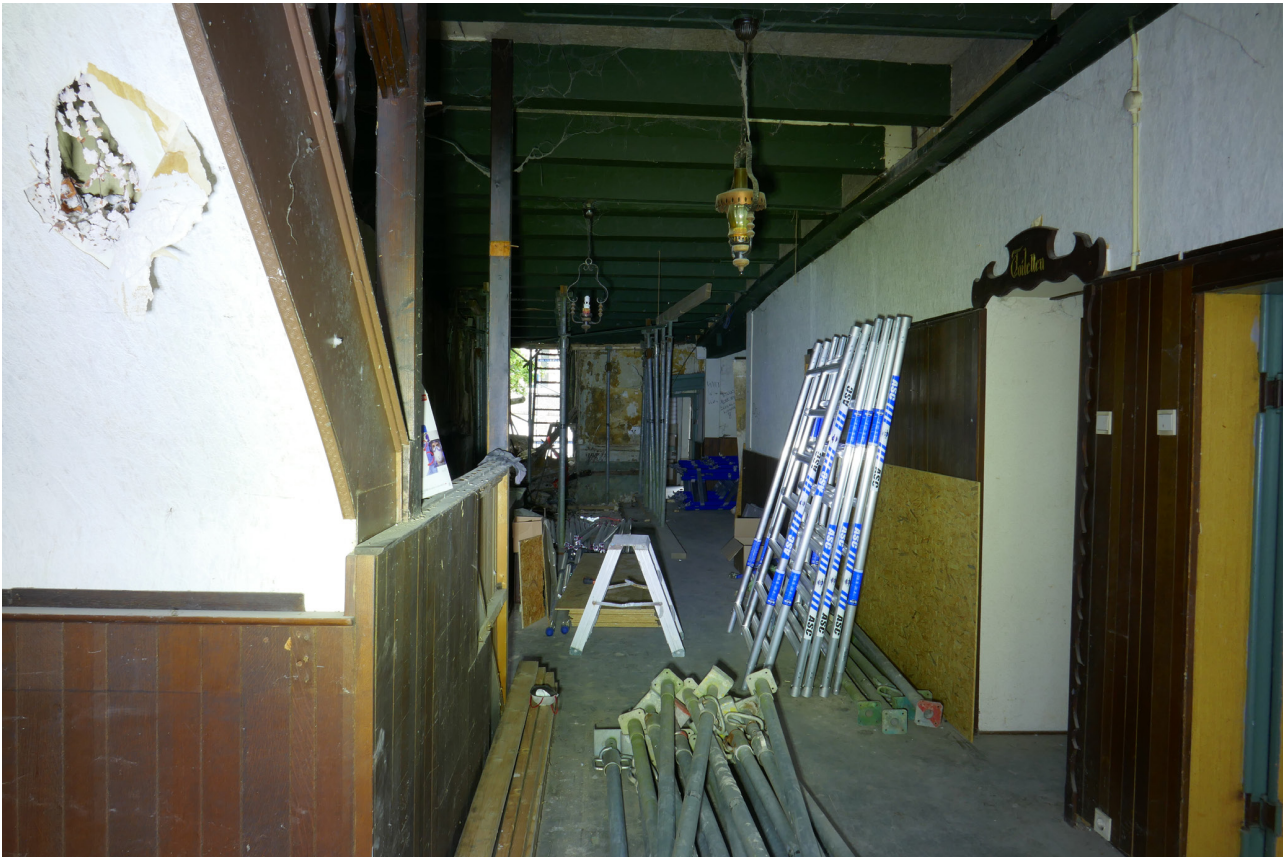
Afb. 4.52 Foto van ruimte 1.01, gezien met de rug naar de voorgevel. Deze ruimte was tijdens de laatste (orkest-)fase als foyer in gebruik.

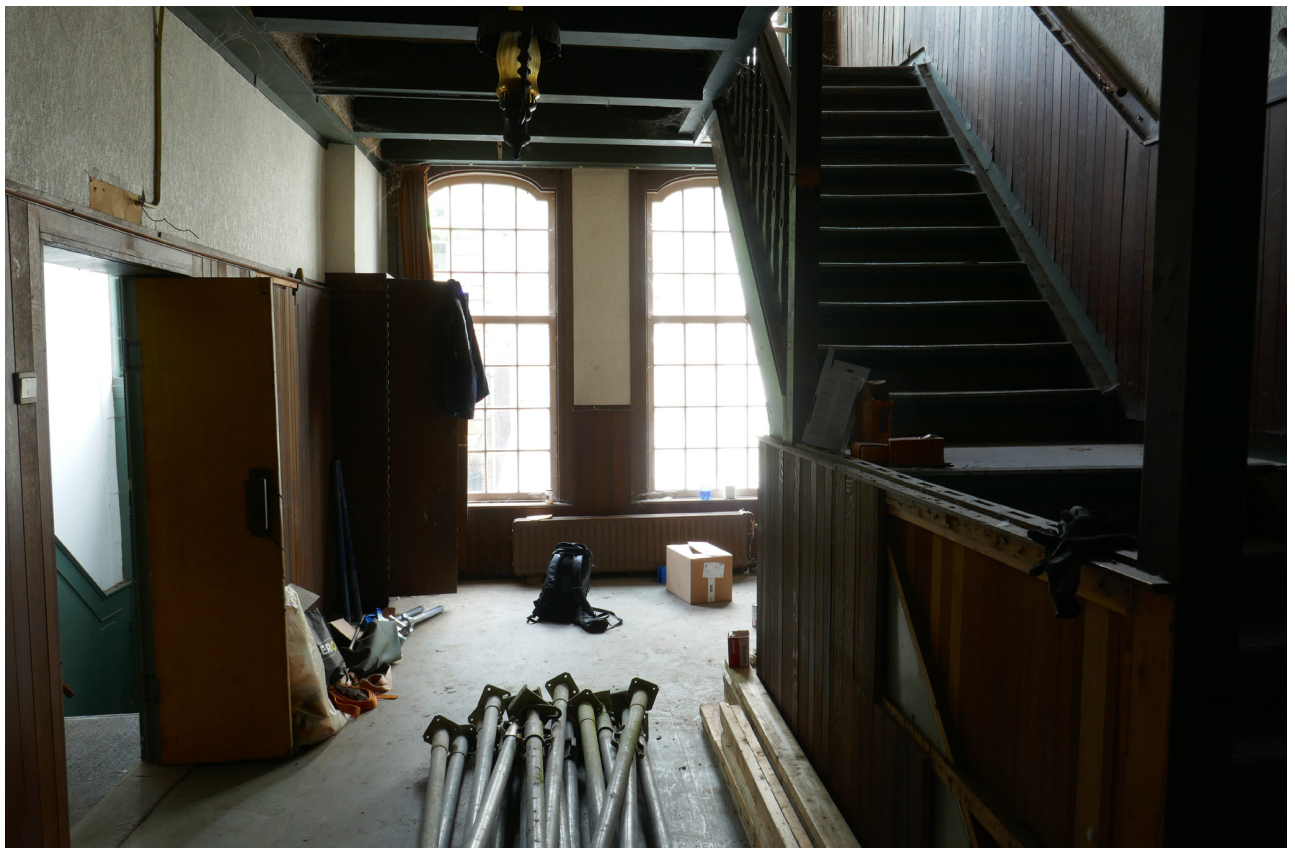
Afb. 4.54 Foto van 1.01, gezien richting de voorgevel.

Rechts is de trap naar de toneelzaal op de 1e verdieping te zien, en links is nog net de entreetrap 1.01a te zien. Alle afwerkingen zijn relatief recent aangebracht.

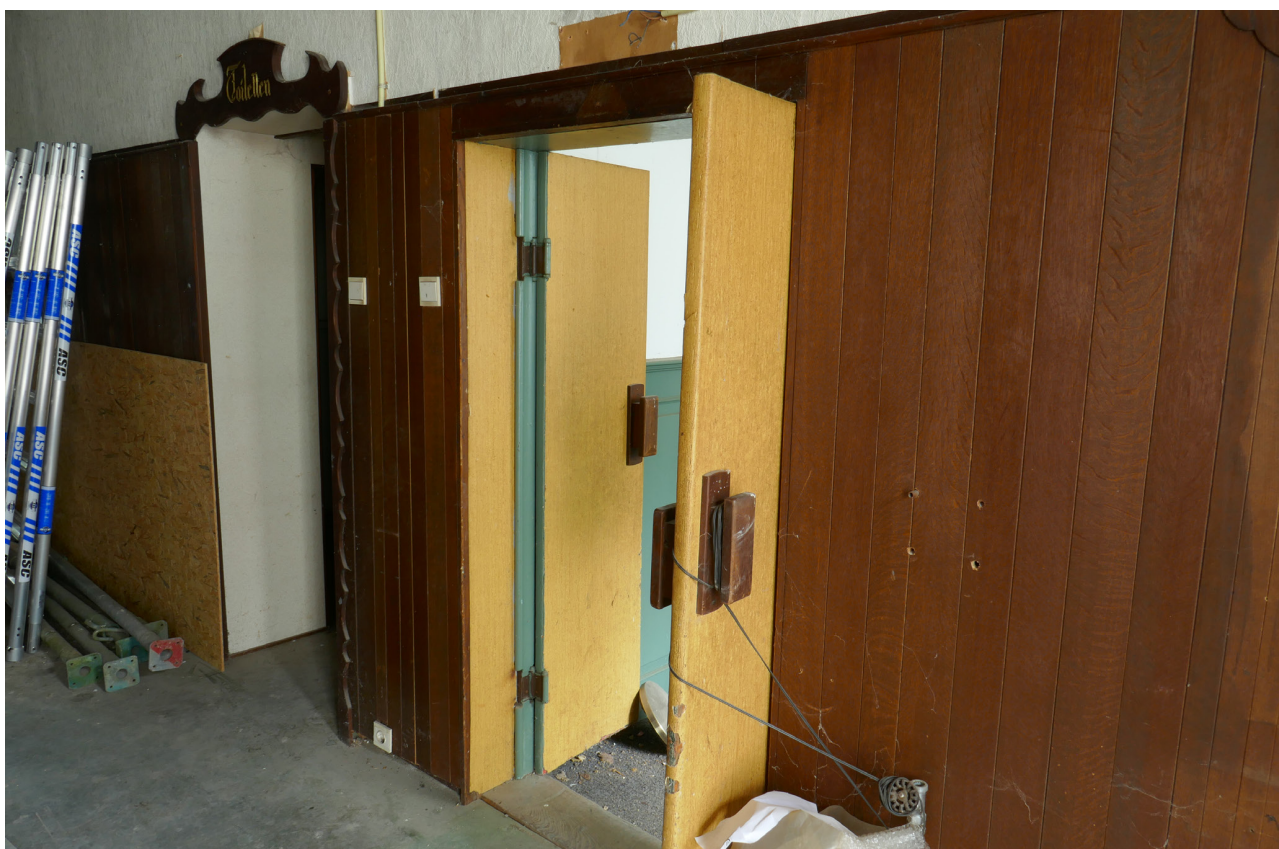
Afb. 4.55 In de westwand van 1.01 waren nabij de voorgevel twee doorgangen aanwezig, respectievelijk naar de recent ingebrachte toiletgroep 1.05/1.05a en rechts naar de entreehal 1.01a.

Hieromheen was de lambrisering iets hoger doorgetrokken (tot bovenkant deurkozijnen).

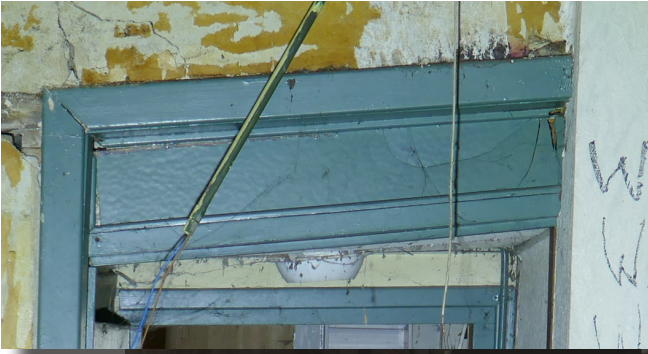
Aan de achterzijde van ruimte 1.01 liepen de genoemde wandafwerkingen in feite gewoon door, hoewel de vochtschade hierbij wel steeds duidelijker werd (zie afb. 4.56).

Met name was aan de oostelijke zijde van de achtergevel de schade aanzienlijk, en hier waren dan ook delen van de achtergevel (in de open zijstrook) recentelijk ingestort (op afb. 4.56 is het open gedeelte goed zichtbaar, alsmede de metalen stempels die hier ter ondersteuning waren ingebracht.

Op de oude foto 4.57 is te zien dat deze doorgang op dat moment (waarschijnlijk ergens in de jaren '70 van de twintigste eeuw) nog vrij horizontaal staat. De inzet van afbeelding 4.56 laat zien hoezeer deze doorgang in de huidige situatie is verzakt, veroorzaakt door de ingestorte delen die zich daar direct naast bevonden.

Afb. 4.56 Foto van 1.01, gezien richting de achtergevel. De schade in dit gedeelte is duidelijk zichtbaar, met het geheel ingestorte deel links. Let ook op de steunconstructie d.m.v. stempels. Inzet: de doorgang naar 1.02 was zeer sterk verzakt (vergelijk met 4.57).
