GROTEKERKSBUURT 16 DORDRECHT

Bouwhistorische
opname en
waardestelling

Rapport Grotekerksbuurt 16, Dordrecht
Bouwhistorische opname en waardestelling

De bouwhistorische opname werd uitgevoerd in het rijksmonument Grotekerksbuurt 16, 3311 CB te Dordrecht, monumentnummer 13397, kadastraal nr. F 951, RD-coördinaten 105.087, 425.271.

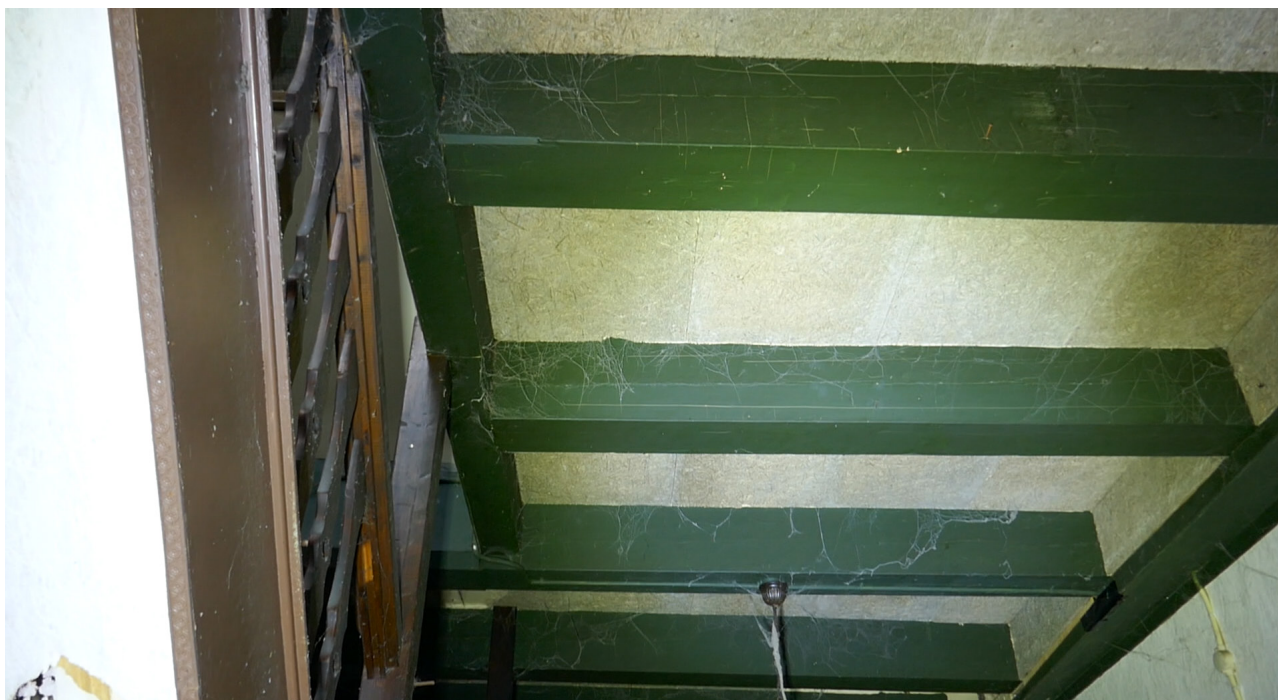
Het plafond van de ruimte werd gedragen door enkelvoudige, groengeverfde balken (zie afb. 4.58). Deze balken oogden vrij strak, machinaal en uniform en werden duidelijk later ingebracht (wellicht nog tijdens de inbouw van de toneelzaal in 1882).

Afb. 4.58 Foto van het plafond van ruimte 1.01.

Deze werden gedragen door vrij strak en uniform gezaagde balken die groen waren geverfd.

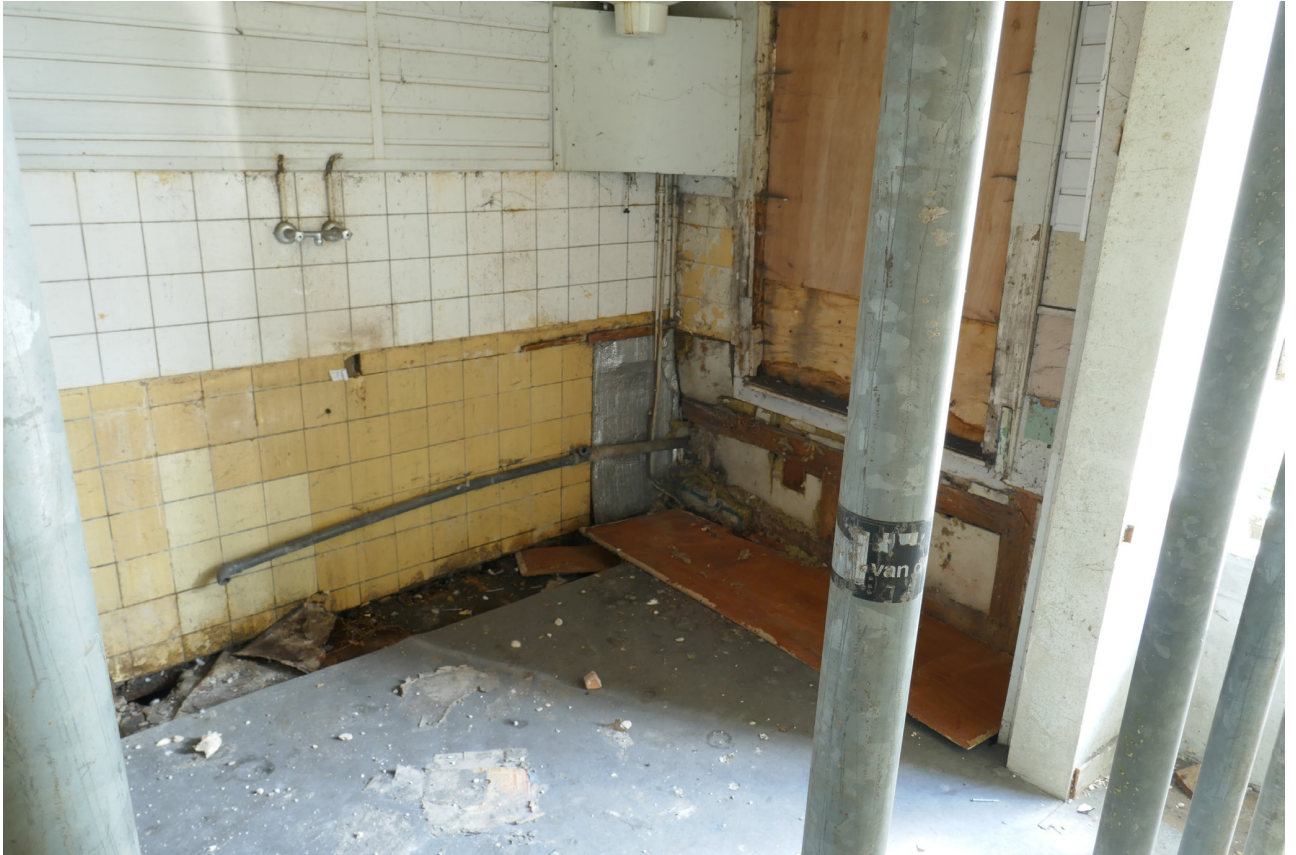
Tegen de achtergevel was te zien dat de tegelafwerking zich op een voorzetwand bevond die op een houten frame tegen een gepleisterde muur was aangebracht (zie afb. 4.59). De ruimte was echter zoals gezegd niet verder betreden.

Afb. 4.59 Foto van keuken 1.02, die met het oog op de veiligheid niet verder werd betreden. De diverse afwerkingen zijn echter wel goed zichtbaar.

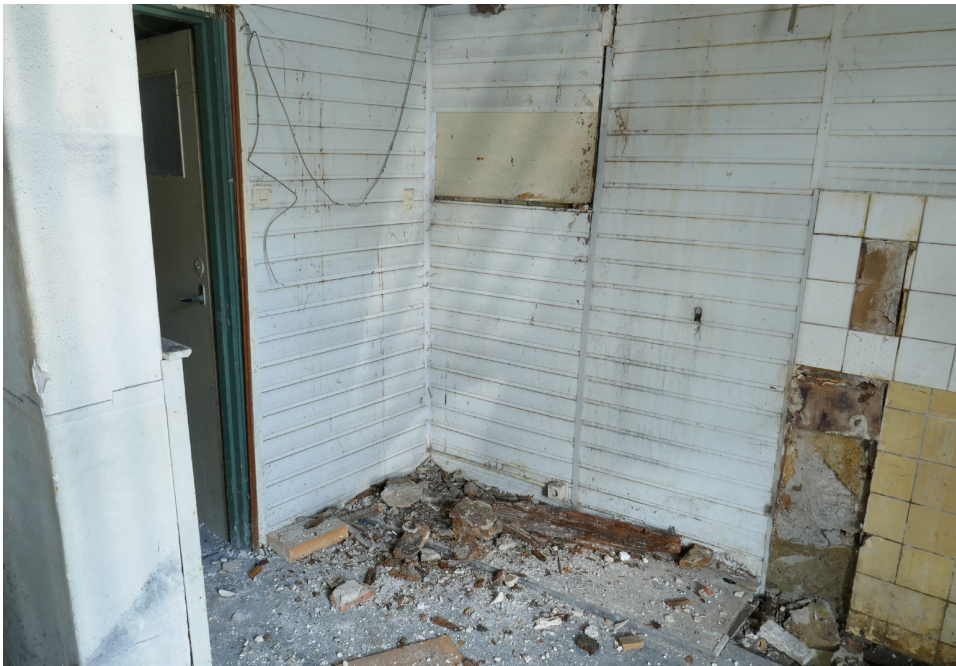
Afb. 4.60 In de noordelijke hoek waren over de gehele muurhoogte kunststof schroten aangebracht. Links is de deur naar 1.01 te zien.

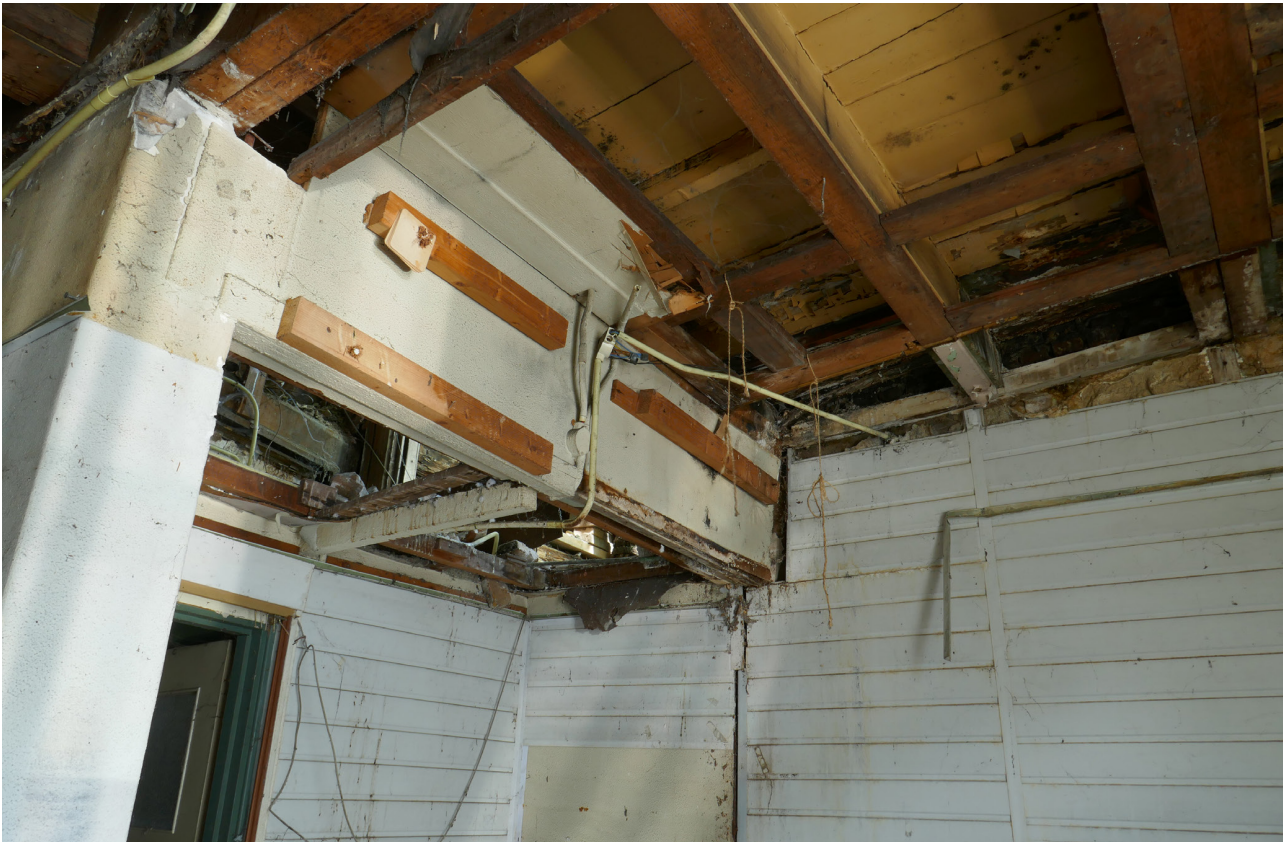
Afb. 4.61 Foto van het plafond van 1.02. Een plafond van plaatmateriaal was hier recentelijk verwijderd (of was naar beneden gekomen). Daarboven was een oudere, geel geverfde balklaag zichtbaar. Deze was strak en uniform van maat en vormgeving.

Het plafond van 1.02 bevatte sporen van een verlaagd plafond van plaatmateriaal, dat echter (recentelijk) vrijwel geheel verwijderd was (of naar beneden was komen zetten).

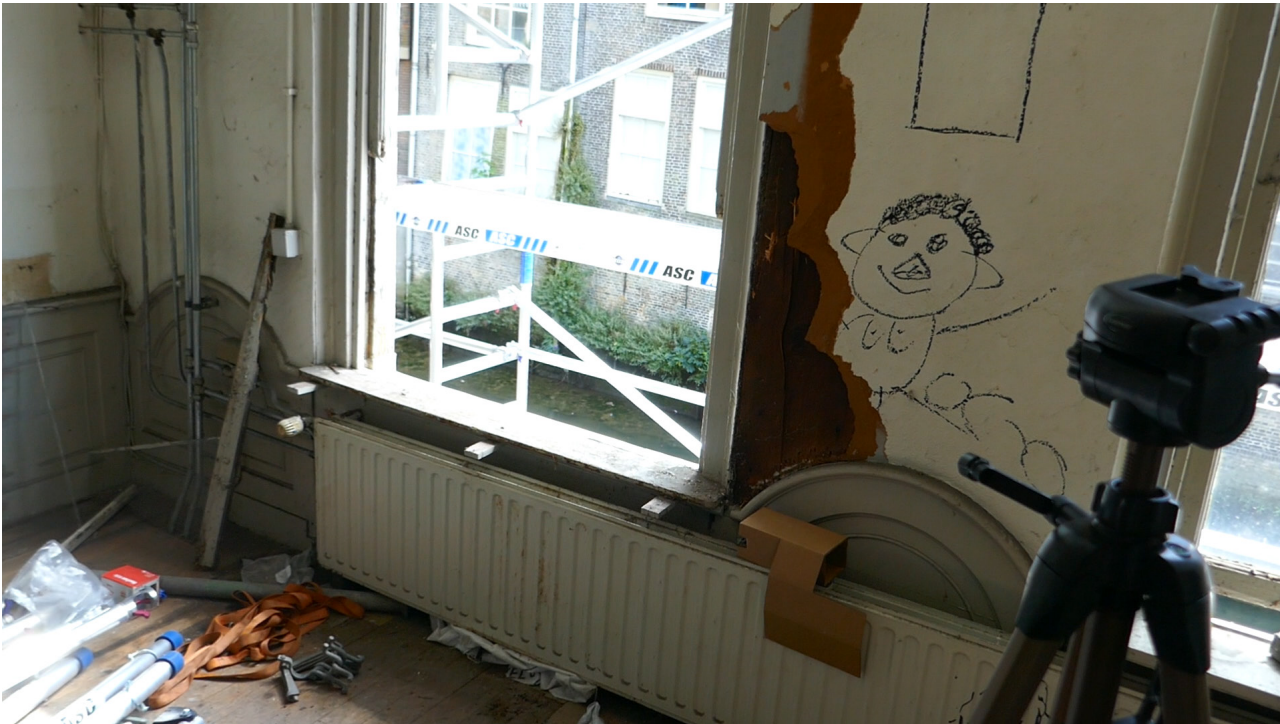
Afb. 4.63 Foto van de achtergevel van 1.03, waar een lambrisering aanwezig was die bij de muurdammen opvallend halfronde uitspringingen bezat. Zijn leeftijd werd niet geheel duidelijk.

De lambrisering zat - gezien het versmalde gedeelte tegen 1.02, links op afbeelding 4.63 - was merkwaardig en asymmetrisch in de ruimte (in 1.02 was in het geheel geen spoor van de lambrisering meer aanwezig).

Afbeelding 4.63 en 4.65 laten beide hoeken zien, en tonen daarbij tevens dat de lambriseringen steeds niet op een gelijke hoogte uitkomen (let vooral op de aansluiting tegen de achtergevel op 4.63, waar de lambrisering van de achtergevel duidelijk een stuk lager ligt).

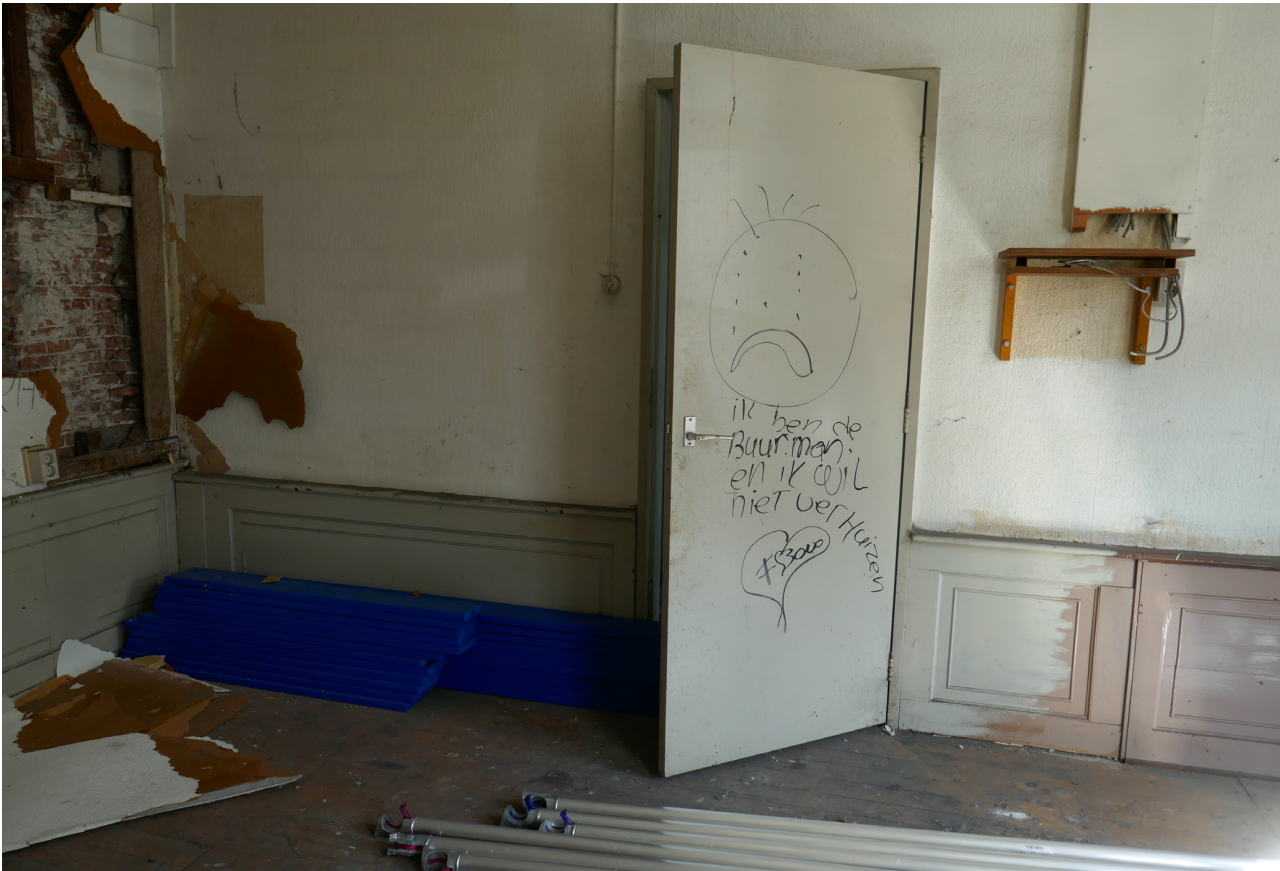
Bij nadere inspectie bleken de aansluitingen van de oostelijke lambrisering op de zijwanden niet geheel passend te zijn uitgevoerd.

Afb. 4.65 Foto van de oostwand van 1.03. Deze is niet oorspronkelijk maar werd hier later (tenminste na 1955) geplaatst. De lambrisering (zo'n 67 cm hoog) lijkt hergebruikt en sluit links (en rechts; zie 4.63) niet goed op de andere lambriseringen aan.

Ook lijkt de lagere positie van de lambrisering tegen de achtergevel erop te wijzen dat deze op de oorspronkelijke vloerhoogte rust, terwijl die tegen de oostwand pas werd herplaatst nadat de ruimte 1.03 van een nieuwe, hoger geplaatste vloer werd voorzien.

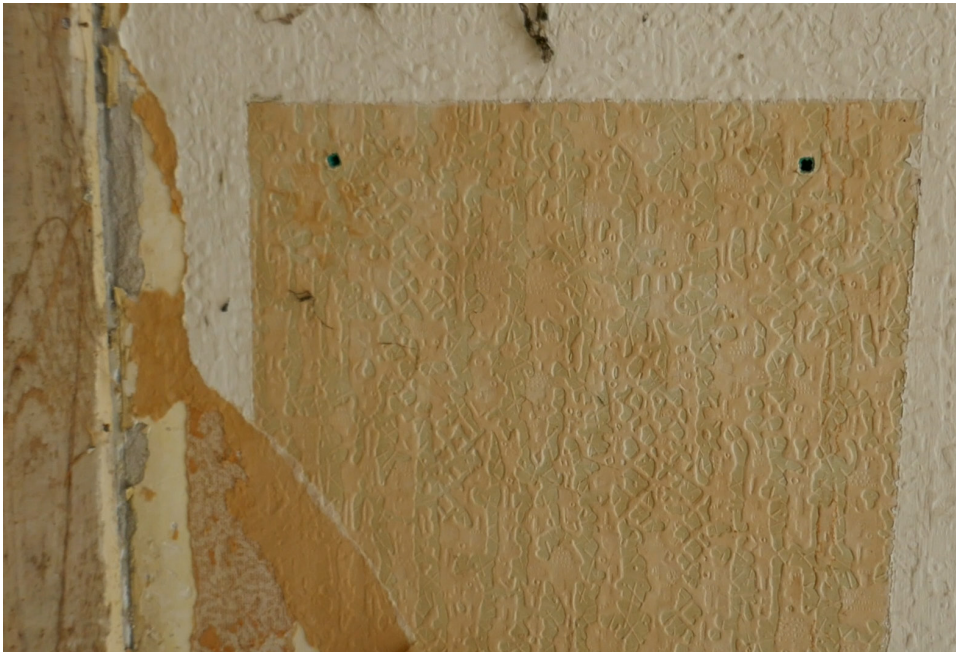
Afb. 4.66 Foto van de noordzijde van de oostwand (links op 4.65 ook zichtbaar). Hier was een plek aanwezig waar iets had gezeten, zodat zichtbaar werd dat het structuurbehang pas later wit werd geverfd, en oorspronkelijk een oranje en groene kleurafwerking bezat. Linksonder is nog net een twee behanglaag te zien.

Op een kleine vierkant vlak (waar iets gehangen of bevestigd zat) was te zien dat dit structuurbehang eigenlijk een oranje-groen kleurpatroon bezat, en later op enig moment wit was geverfd (zie afb. 4.66).

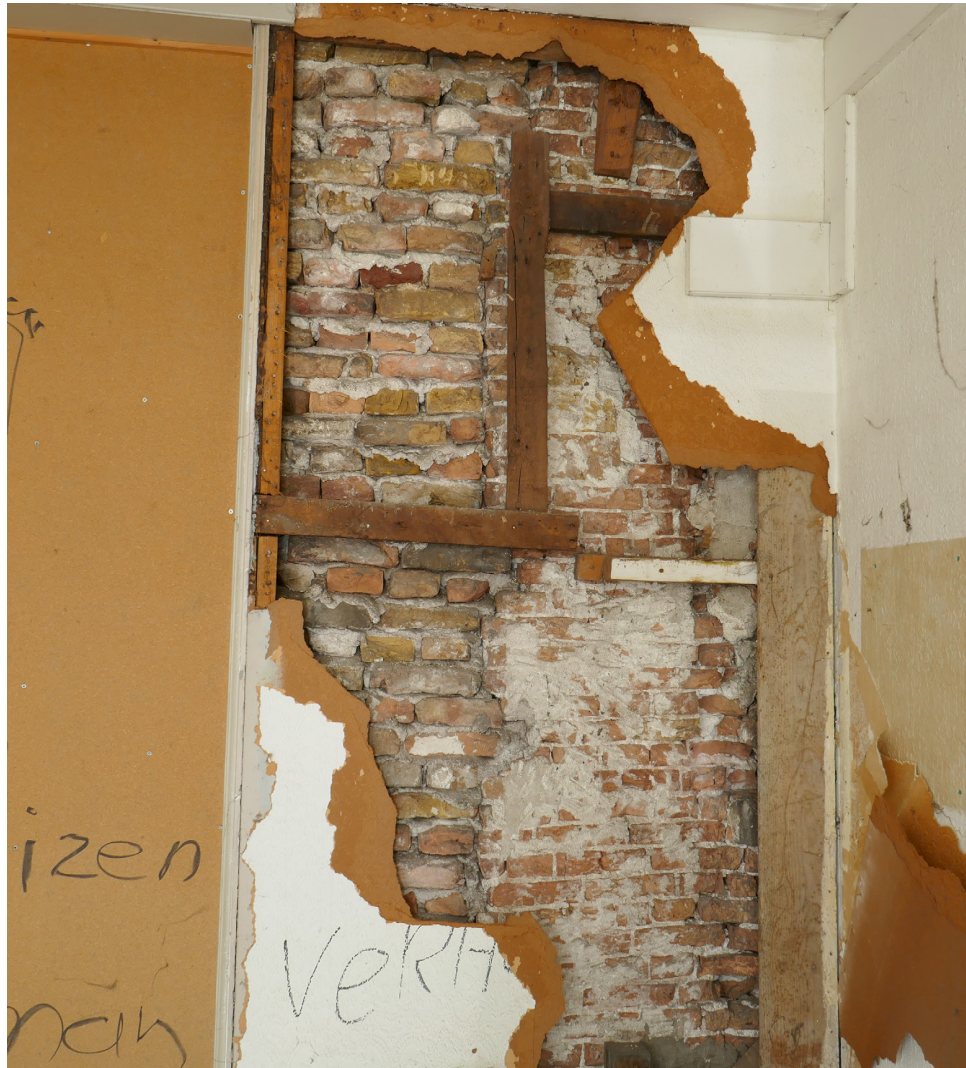
Een deel van het plaatmateriaal met behang ontbrak zodat het achterliggende muurwerk zichtbaar was. Dit kijkgat is tijdens het onderzoek nog iets vergroot door een deel van het recente plaatmateriaal te verwijderen (zie afb. 4.67).

Afb. 4.67 Foto van het open stuk in de recente wandafwerking van de noordwand van 1.03. Hierachter is duidelijk een verticale naad in het metselwerk te zien, waarbij het linkerdeel een latere dichtzetting (van een ooit bredere doorgang?) lijkt te zijn.

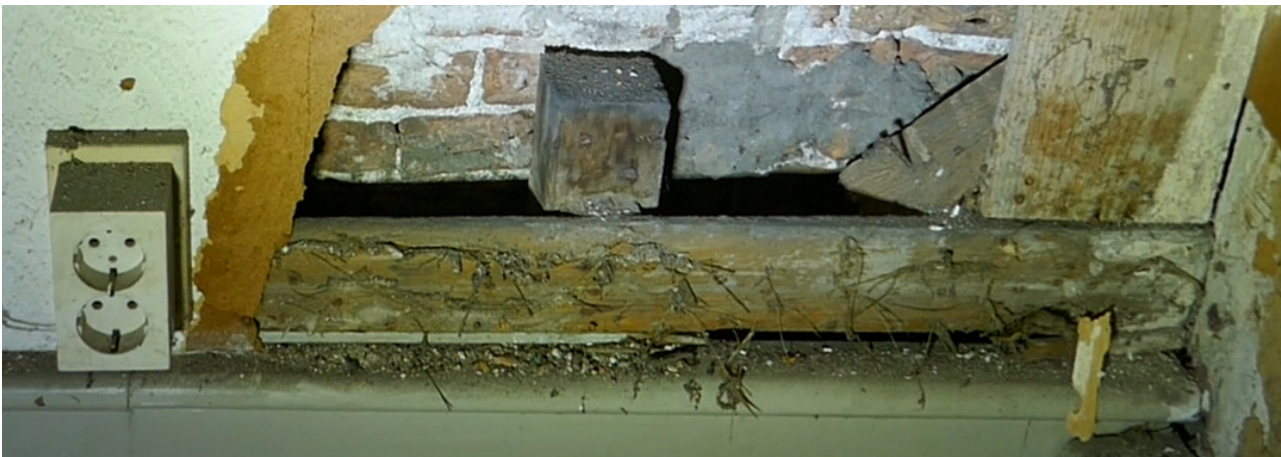
Onder het plaatmateriaal was zichtbaar dat dit tegen een houten frame was aan-gebracht waarop onderaan nog restanten van een oudere wandbespanning zichtbaar waren (restanten van jute; zie afb. 4.68).

Afb. 4.68 Onderaan de opening (zie 4.67) was een houten frame zichtbaar met nog restanten van een oude wandbespanning (zie de jute fragmenten). Behangfragmenten waren echter niet meer waarneembaar.

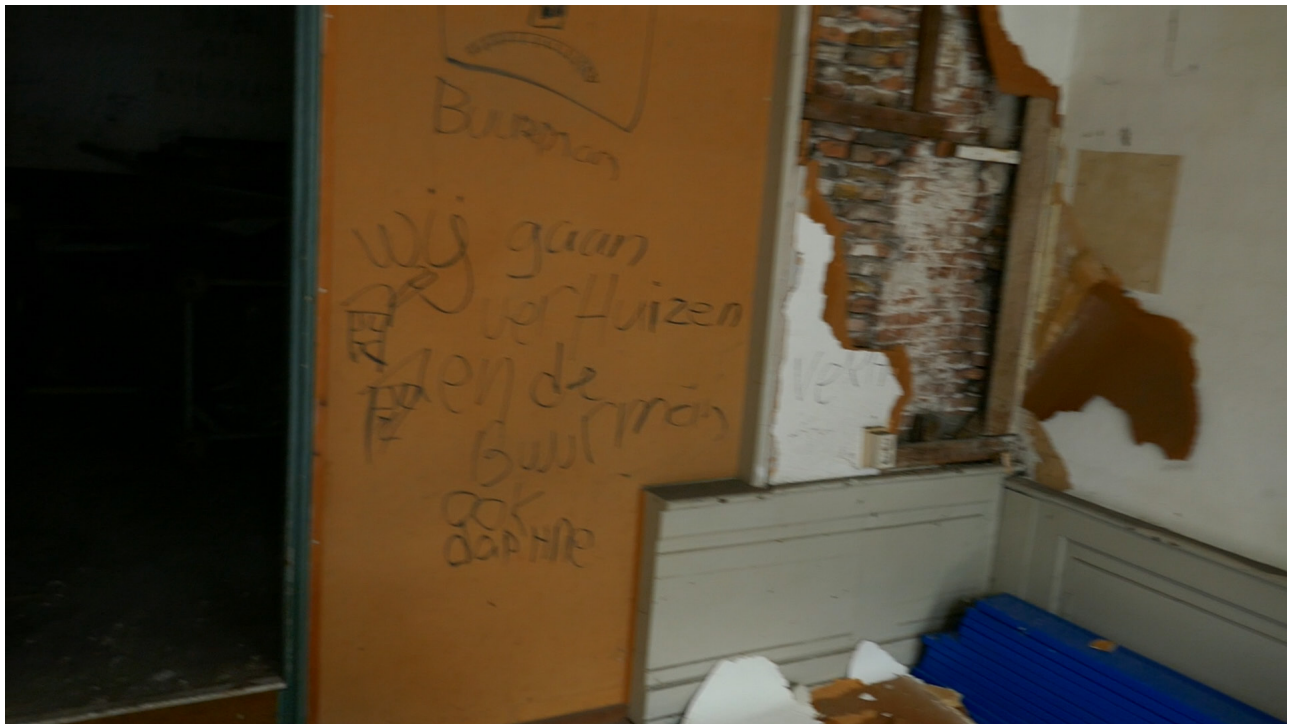
Afb. 4.69 Een (helaas wat onscherpe) foto van de noordwand laat goed de afstand tussen het verticale bouwspoor (zie ook 4.67) en de doorgang naar 1.04 zien.

Indien ooit één geheel zou dit een brede doorgang met twee deuren (porte-brisée) kunnen zijn geweest.

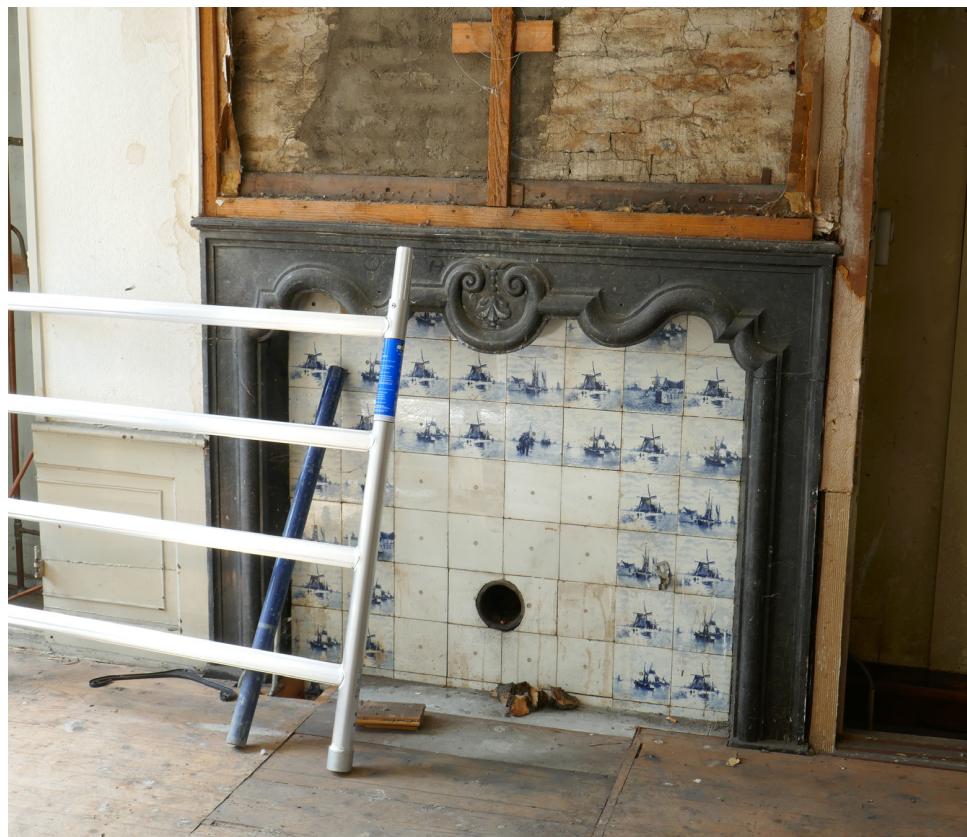
De schouw bestond uit een haast zwarte natuursteen en was klassiek doch eenvoudig vormgegeven (zie afb. 4.70).

Gezien zijn vormgeving zou de schouw mogelijk zelfs nog uit de achttiende eeuw kunnen dateren, hoewel enige latere neo-stijl niet kon worden uitgesloten. Dit gold overigens alleen voor het natuurstenen deel van de schouw zelf; de vulling (zie hierna en de kasten ernaast waren - althans deels - duidelijk jonger.

Afb. 4.70 Foto van de schouw tegen de westwand van 1.03. De natuurstenen schouw stamt mogelijk nog uit de 18e eeuw; de tegelvulling is echter vroeg 20e eeuws. Daarboven is het rookkanaal te zien waarop een frame met enkele behanglagen werd aangetroffen (zie ook 4.72).

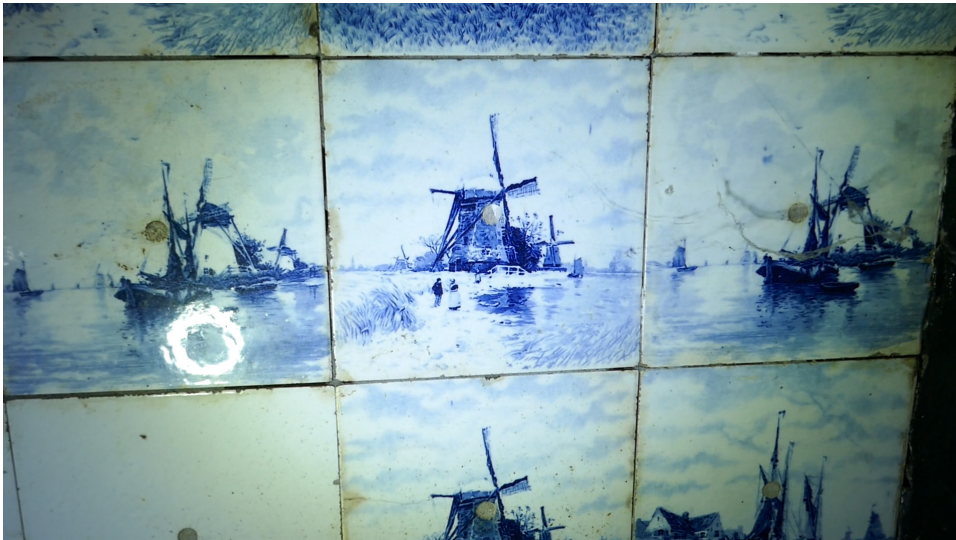
Afb. 4.71 Close-up van enkele van de tegels die in de schouw aanwezig waren (zie 4.70). Dit model (van de firma Sphinx) was tussen ca. 1902 en 1930 in productie. Het betrof een serie van zes Hollandse Landschappen naar het werk van Henri Cassiers.

De tegels worden zo niet verkocht, en het lijkt er haast op dat de tegels op de achtergrond werden gespijkerd of geschroefd (zie afb. 4.71).

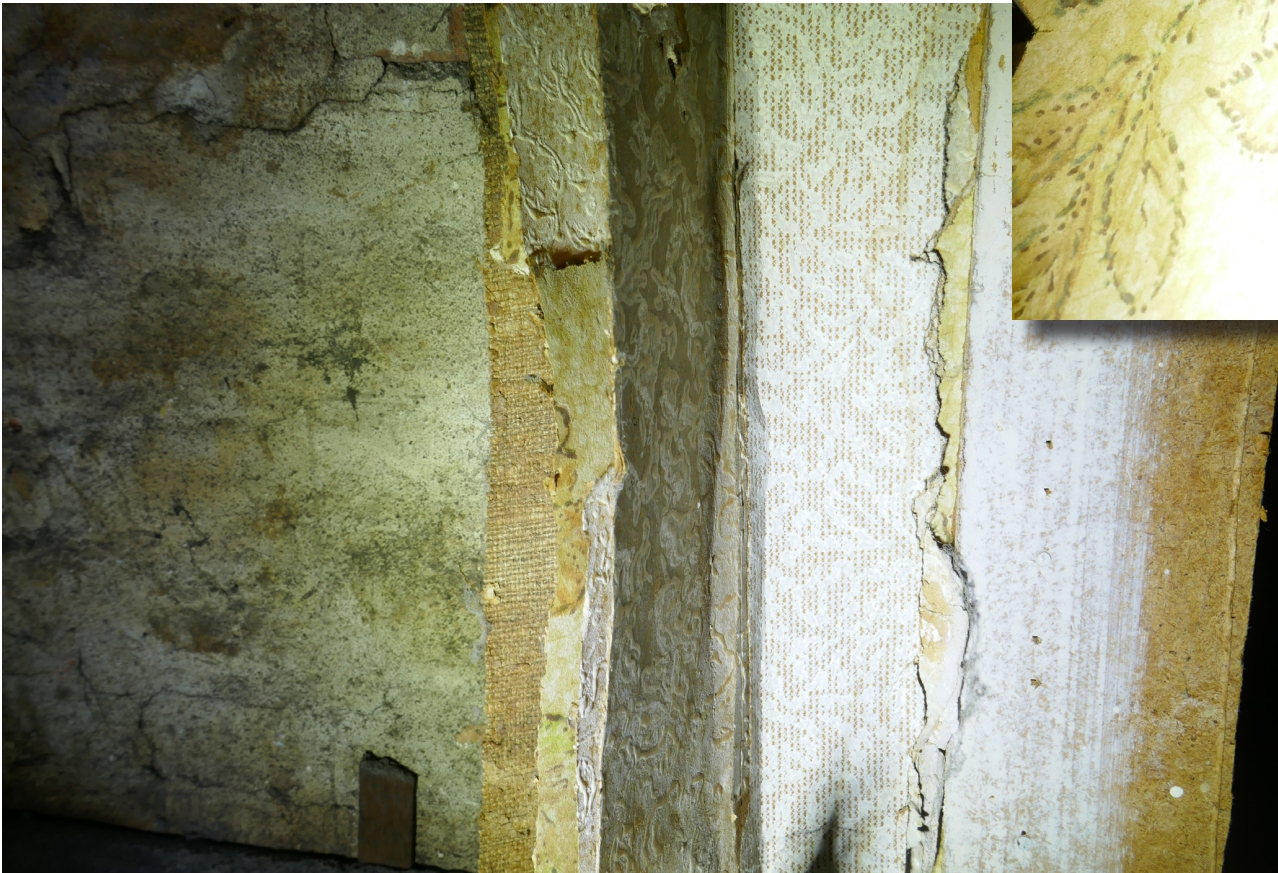
De onderste laag bevond zich op een jute bespanning en bestond uit eenzelfde bruin papier, echter met een gestippeld, floraal motief (zie inzet 4.72).

Afb. 4.72 Close-up van de strook met behangfragmenten die tegen de rechterkant van het rookkanaal in 1.03 (zie afb. 4.70) aanwezig was.

Het betrof (tenminste) vier lagen die grofweg van hetzelfde type waren (mid-XX).

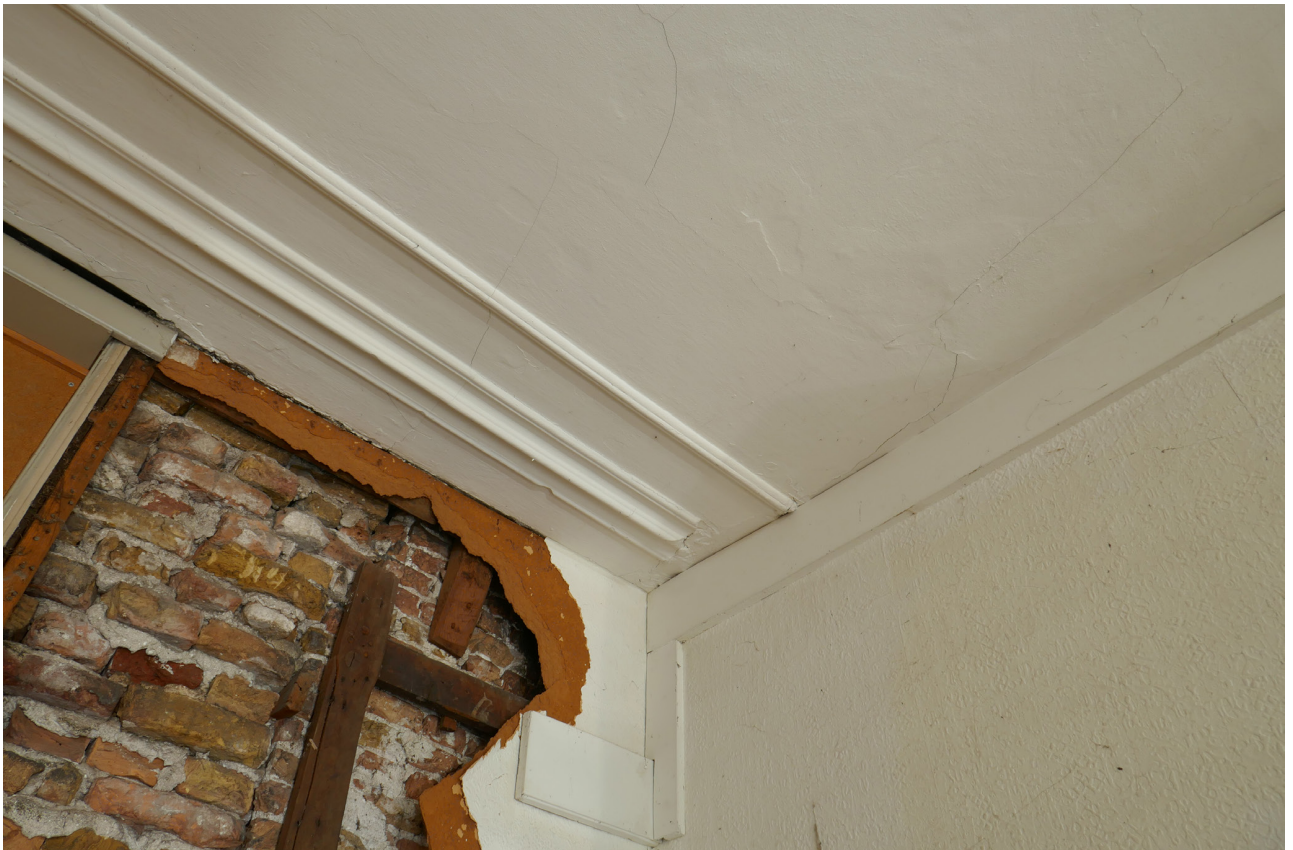
Deze lijst liep bij de oostwand duidelijk dóór (zie afb. 4.73), hetgeen opnieuw aantoonde dat deze oostwand later werd ingebracht en de ruimte oorspronkelijk een stuk verder naar die zijde toe doorliep.

Afb. 4.73 Foto van het stucplafond in 1.03. Dit was geheel wit en vlak, met slechts langs de rand een rondgaande perklijst.

Hier is bij de oostwand goed zichtbaar dat deze lijst hier doorheen liep en dat de oostwand pas later werd ingebracht (de ruimte 1.03 liep vroeger verder door).

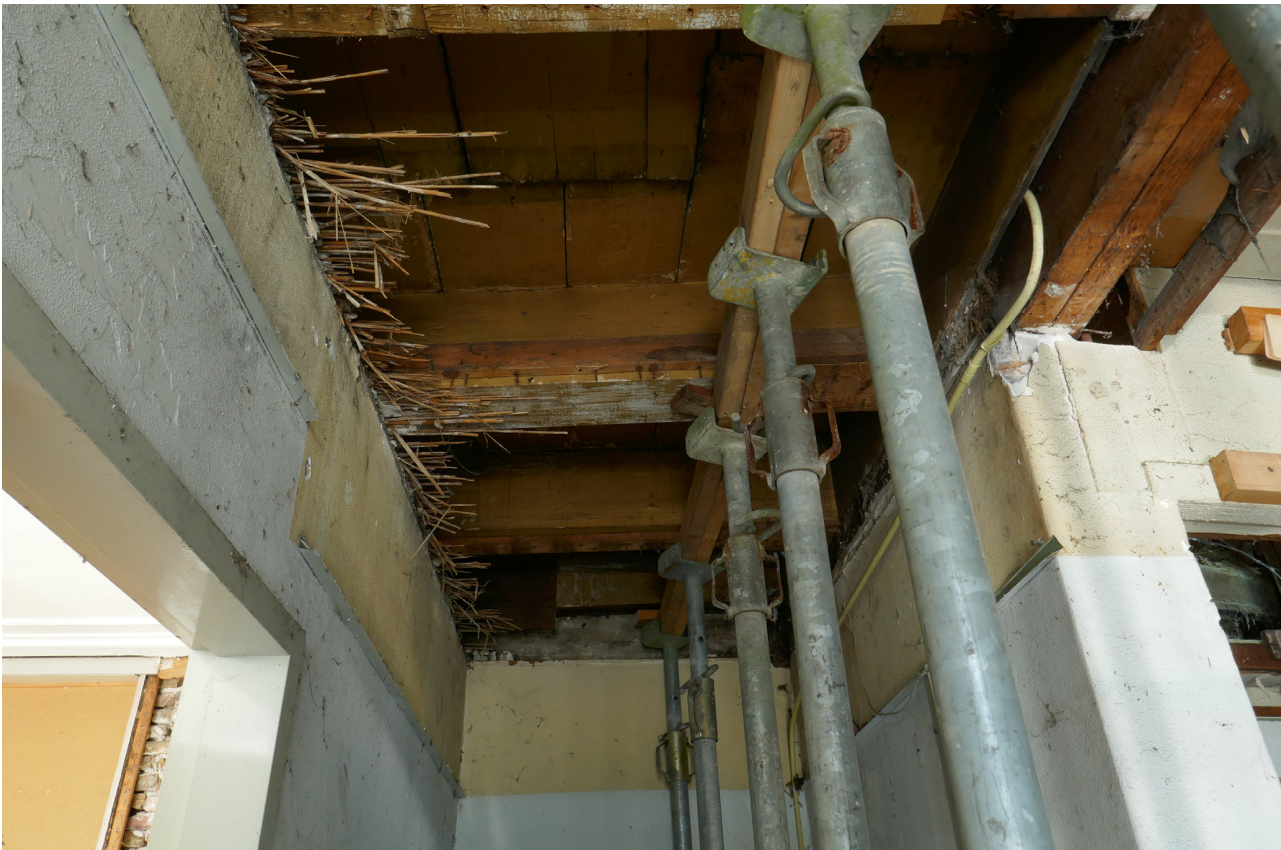
In deze andere zijde van de oostwand was te zien hoe het stuc-op-rietplafond hier oorspronkelijk doorliep, doch op enig moment hier vrij grof was verwijderd (zie afb. 4.74).

Afb. 4.74 Foto van het plafond van het west-deel van 1.02, gezien richting het noorden. Deze strook behoorde oorspronkelijk tot het links liggende 1.03. Diverse oude plafondafwerkingen en -constructies waren hier zichtbaar (let ook op het afgebroken stuc-op-riet plafond dat links nog net over de muur heen steekt).

Afbeelding 4.74 laat tevens een ander fenomeen zien: het stucplafond (komend vanuit 1.03) bevond zich net boven een geel geverfde muurstrook. Hiermee is op de foto de hoogte van stucplafond goed denkbeeldig naar rechts door te trekken.

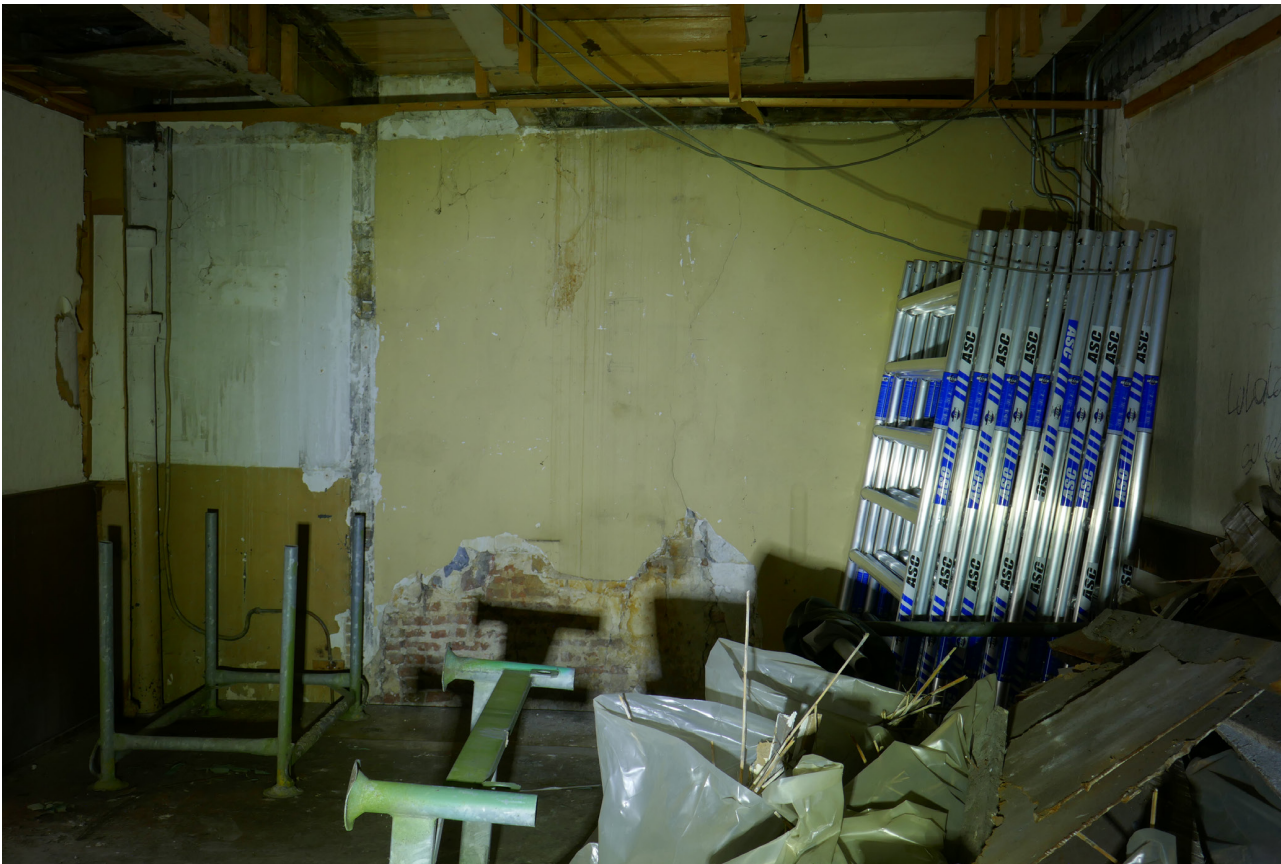
Afb. 4.76 Foto van ruimte 1.04, gezien naar het westen (1.03 is hier links).

De vloer- en wandafwerkingen liepen feitelijk zonder overgang vanuit ruimte 1.01 door. Slechts tegen de westelijke muur ontbraken deze meest recente wandafwerkingen, zodat een (beperkte) blik op de achterliggende materie kon worden geworpen (zie afb. 4.76).

In grote lijnen was hier een tweedeling te zien in een smal vlak aan de linker- of zuidzijde (wit bepleisterd met onderaan een okergele, geverfde strook) en rechts een groter muurgedeelte dat geheel in een lichtgele/beige kleur was afgewerkt.

Tussen beide wandafwerkingen was een smalle afdruk van een verwijderde wand te zien (ook zichtbaar op 4.76).

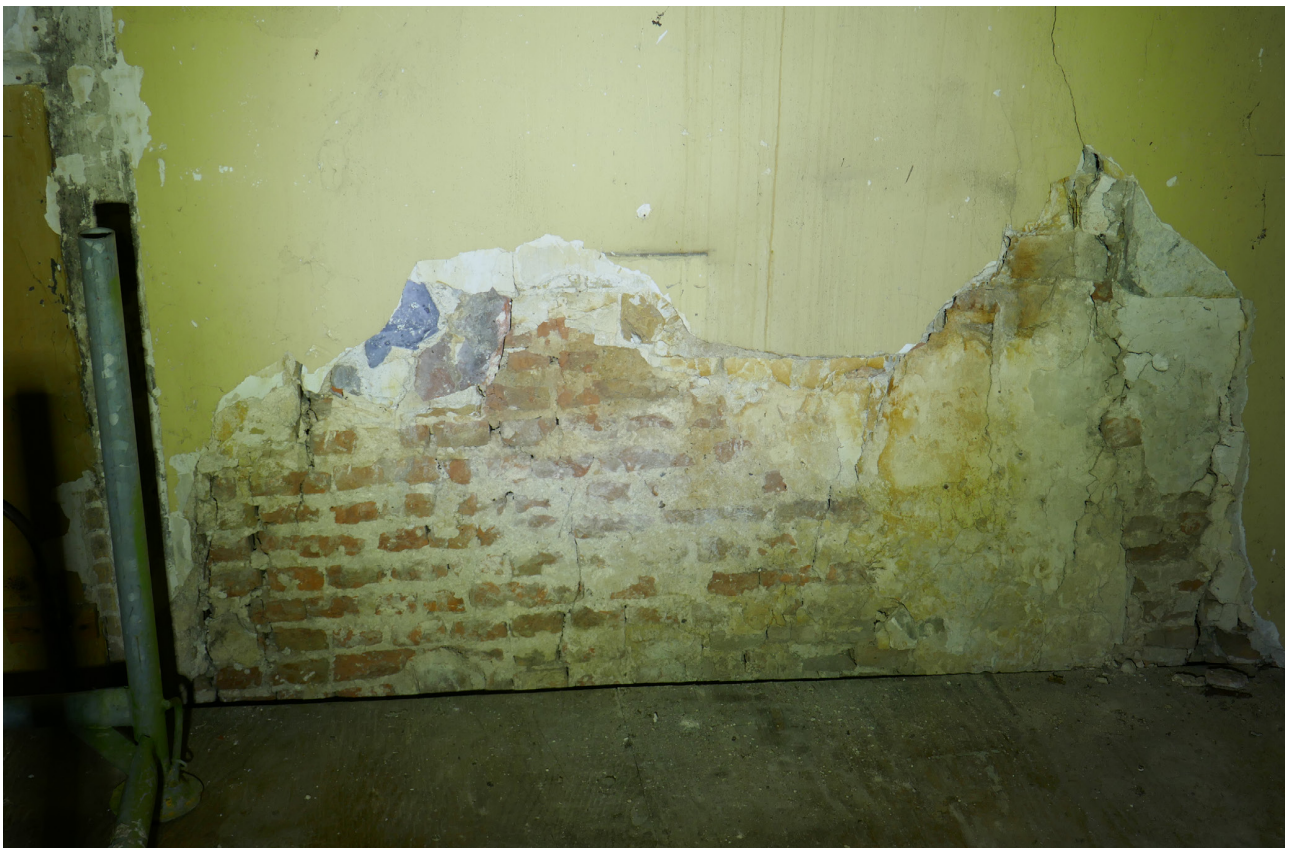
Afb. 4.77 Onderaan de westwand (zie 4.76) was een ontleisterd gedeelte aanwezig. Hier was het achterliggende muurwerk deels zichtbaar.

Let op de diverse stenen, tegels en leistenen die waren aangebracht om de muur van een egale ondergrond te zien voor de bepleistering.

Op dit muurwerk waren meerdere, vooral witte, pleisterlagen waarneembaar, alsook een geheel aan tegelfragmenten, stukken leisteen en ander materiaal, dat op de muur werd aangebracht om de onregelmatigheden in het metselwerk op te vangen en zo een gladde ondergrond voor het pleisterwerk te maken (een op zich niet zeldzame werkwijze).

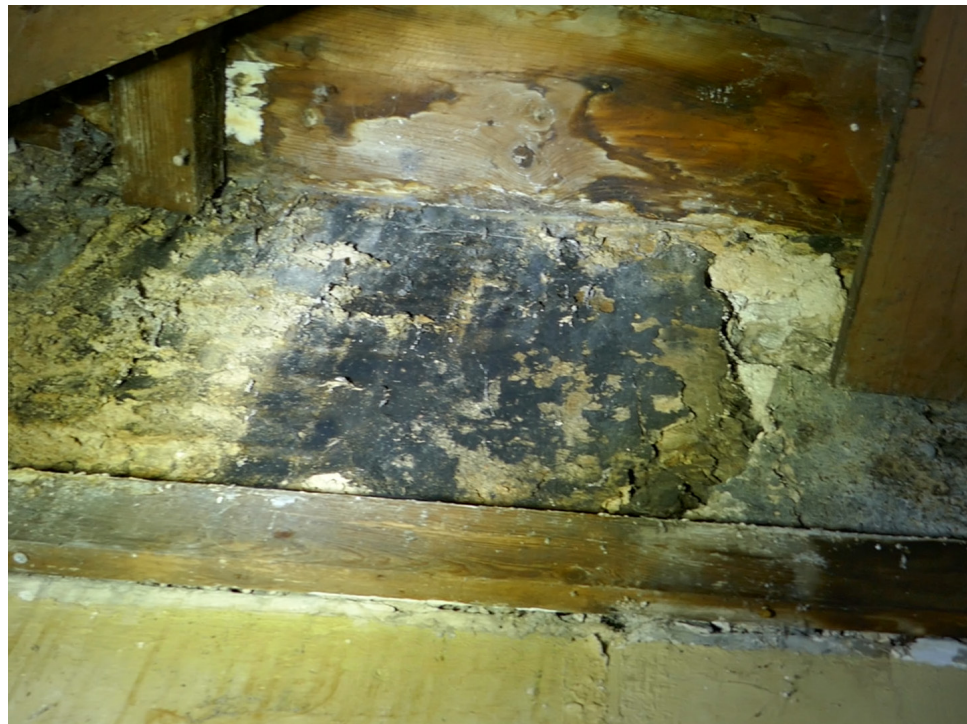
Bovenaan deze muur kon de westwand echter toch nog iets beter geduid worden. De genoemde pleisterlagen liepen namelijk niet volledig naar het plafond toe door, en een smalle strook muurwerk bleek ook bovenaan zichtbaar. Ongeveer middenin de wand (het midden van de gehele wand, dus het beige deel samen met het wit-gele deel) was hier de zwartgeblakerde afdruk van een voormalig rookkanaal op de wand te zien (zie afb. 4.78).

Afb. 4.78 Foto van de strook boven de bepleistering van de westwand van 1.04. Hier was middenin de afdruk van een voormalig rookkanaal te zien, dat hier niet onlogisch was gepositioneerd (zie ook 4.79).

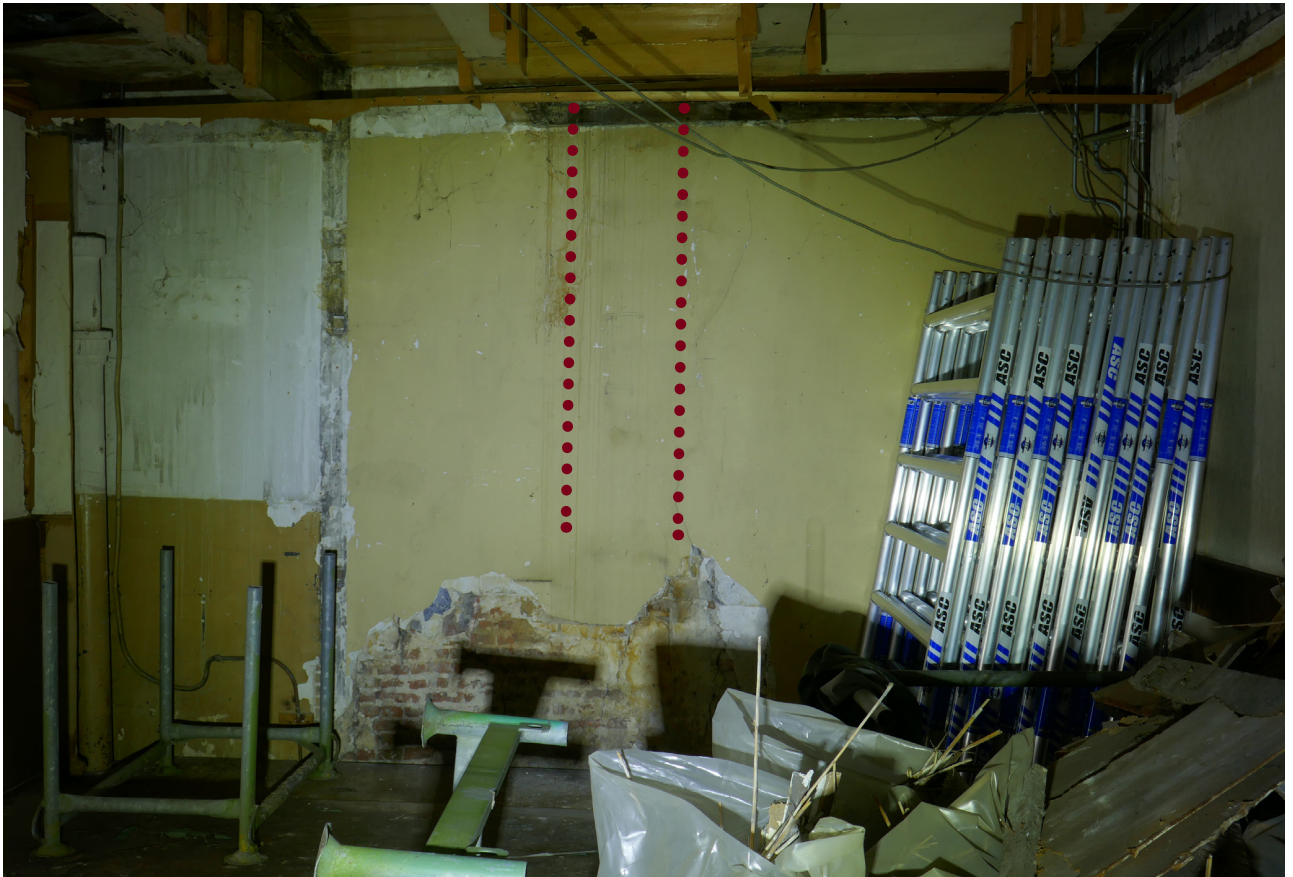
Wanneer nogmaals lang naar de westwand wordt getuurd, valt zelfs op dat het regenwater dat sinds lange tijd langs deze (en andere) wand droop, op deze locatie zelfs een waarneembare donkerder gekleurde strook heeft achtergelaten (ongetwijfeld door steeds eerst langs het zwartgeblakerde deel te druipen). Aldus ontstond een soort 'spookafdruk' van het gesloopte rookkanaal (zie 4.79).

Afb. 4.79 Zelfde foto als 4.76, waarop met rode lijnen een donkere verkleurde lijn is aangegeven (kijk met dit in het achterhoofd nog maar eens naar 4.76; plots zie je hem heel duidelijk). Deze lijn gaf een rookkanaal dat zich hier bevond; lekkend regenwater liep van bovenaf eerst langs een strook roetaanslag (zie 4.78).

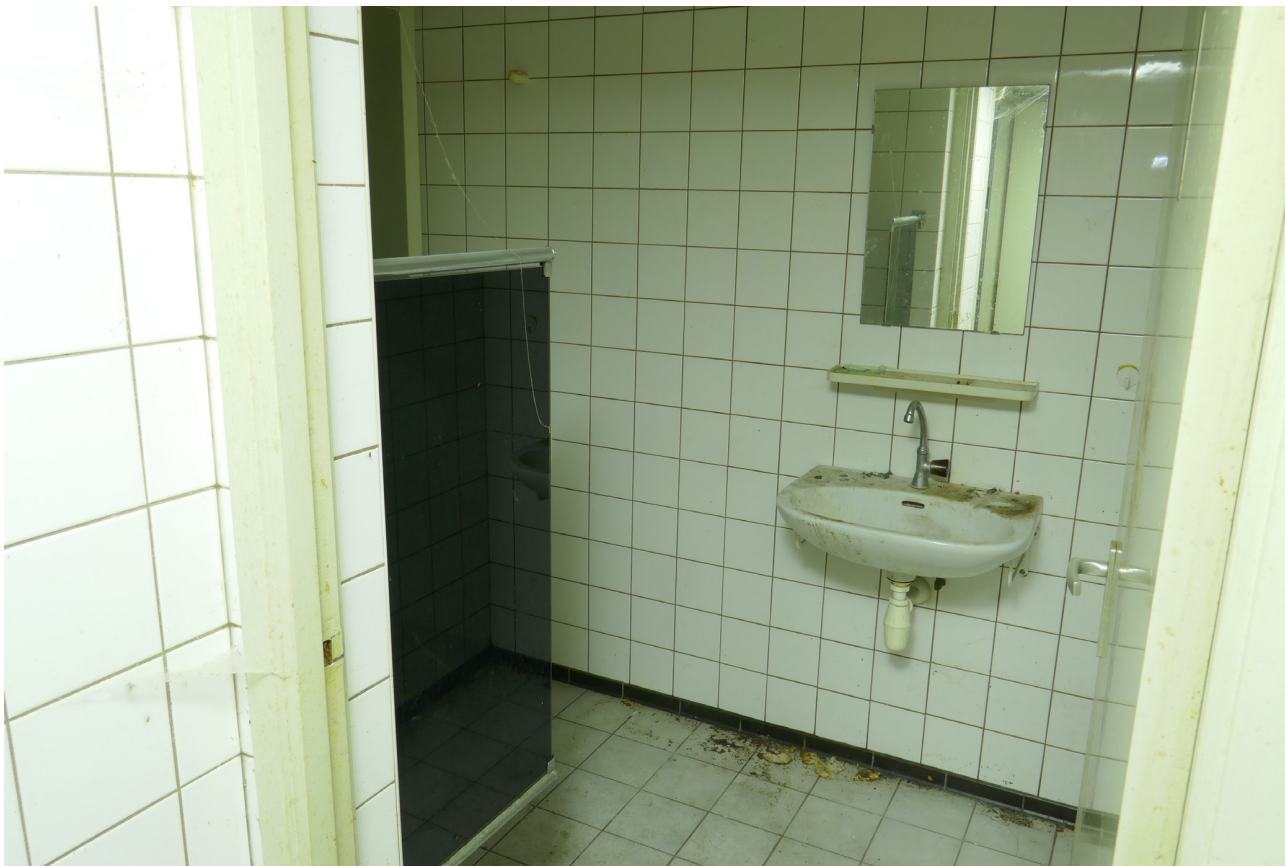
De ruimtes waren geheel met witte tegels afgewerkt, zowel op de vloeren als tegen de volle hoogtes van de wanden (zie afb. 4.80).

Afb. 4.80 Foto van de toiletgroep 1.05, die geheel (sub-)recent werd ingebracht. De afwerkingen bestonden op de vloer en de wanden geheel uit witte tegels, met een plafond van wit plaatmateriaal.

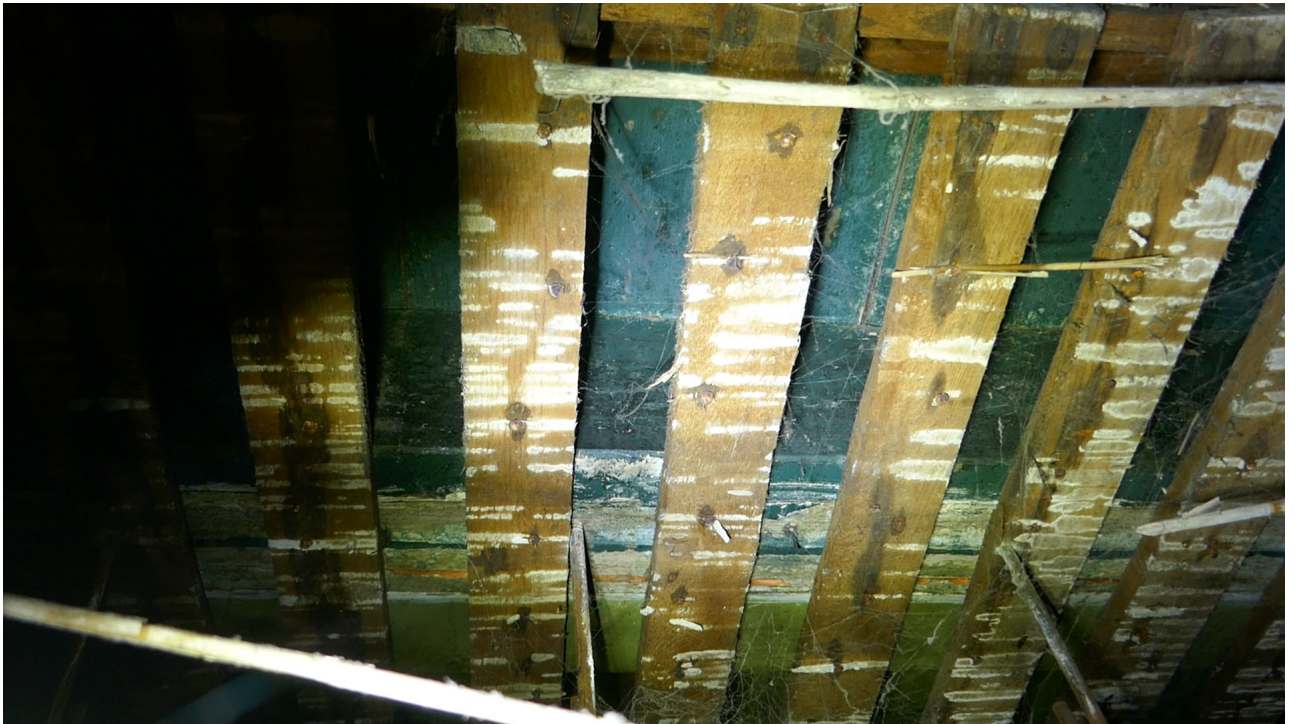
Aan de onderzijde van deze balklaag was een reeks planken getimmerd, waarop duidelijk de sporen van een - geheel verwijderd - stuc-op-riet plafond was te zien, zowel aan de hand van kenmerkende, witte kalkachtige streepjes alsmede via enkele kleine riet-resten (zie afb. 4.81).

Afb. 4.81 Via een gat in het plafond van 1.05 was het (nèt) mogelijk om de bovenliggende balklaag te zien. Het betrof hier een blauwgroen geverfde balklaag die goed mogelijk nog tot de 18e eeuwse fase behoorde.
