GROTEKERKSBUURT 16 DORDRECHT

Bouwhistorische
opname en
waardestelling

Rapport Grotekerksbuurt 16, Dordrecht
Bouwhistorische opname en waardestelling

De bouwhistorische opname werd uitgevoerd in het rijksmonument Grotekerksbuurt 16, 3311 CB te Dordrecht, monumentnummer 13397, kadastraal nr. F 951, RD-coördinaten 105.087, 425.271.

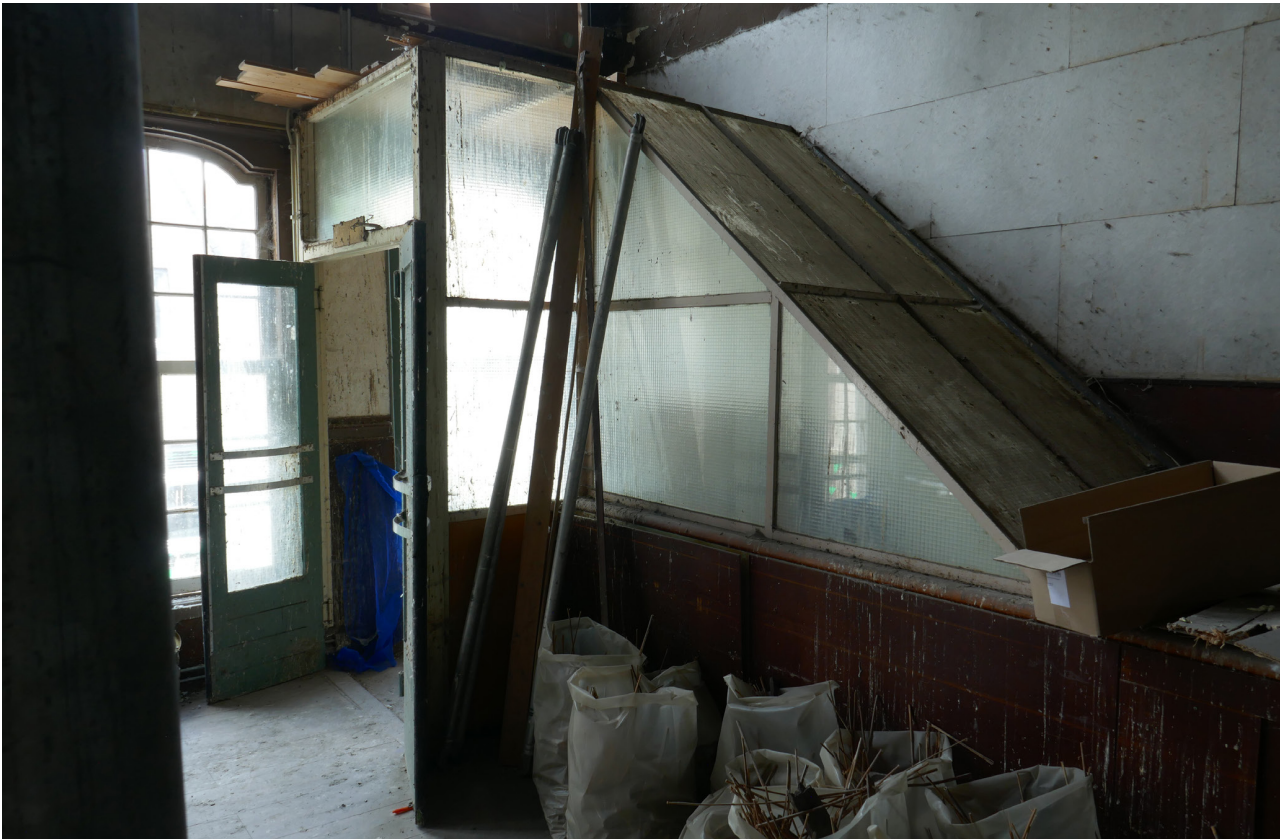
De trap was op deze verdieping ombouwd met een constructie van veiligheids-glas (zie afb. 4.82) die volgens de bouwdoSSIERS in 1955 werd aangelegd.

Afb. 4.82 Foto van het trappenhuis 2.01a, dat vanuit de bel-etage naar de toneelzaal op de 2e verdieping voerde (links is de voorgevel, met venster, zichtbaar). Het trappenhuis had een ombouw van veiligheidsglas die in 1955 (ter geluidsisolatie) was ingebouwd.

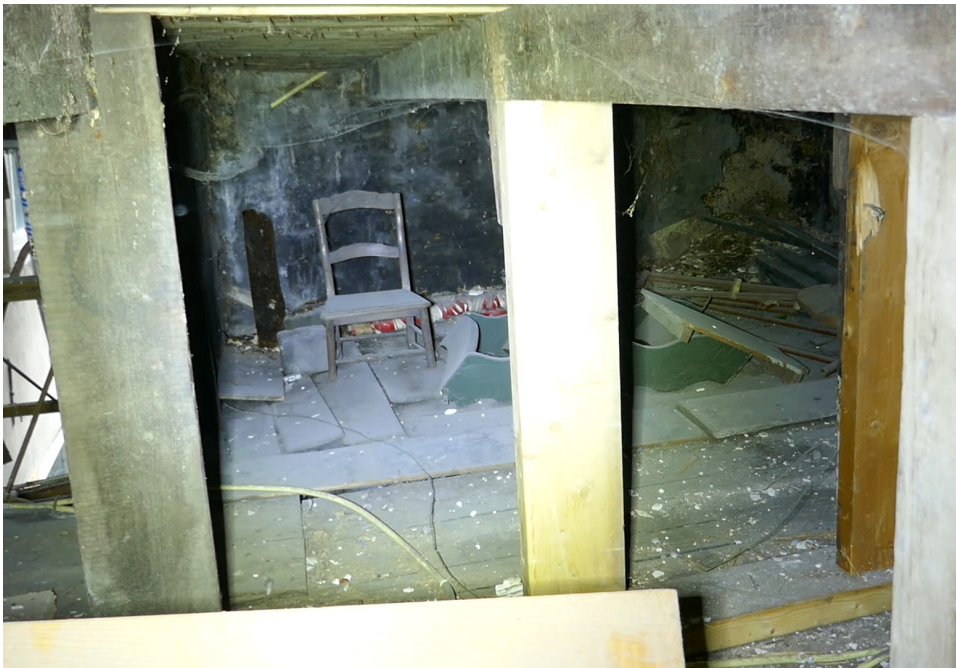
Niet alleen waren (vloer-)delen verrot of geheel ontbrekend, maar ook was de zuidoostelijke hoek vrijwel geheel ingestort en daarmee openstaand voor de elementen. Een hier loslatend vloerdeel zou geen 'voet door de vloer' hebben betekend, doch een metershoge smak in het water van de Voorstraatshaven. De steunconstructie, bestaande uit een woud van stempels, is op afbeelding 4.83 goed te zien.

Afb. 4.83 Deze foto van 2.01, gezien richting de achtergevel met het toneel, maakt de conditie van deze ruimte ten tijde van het onderzoek goed duidelijk.

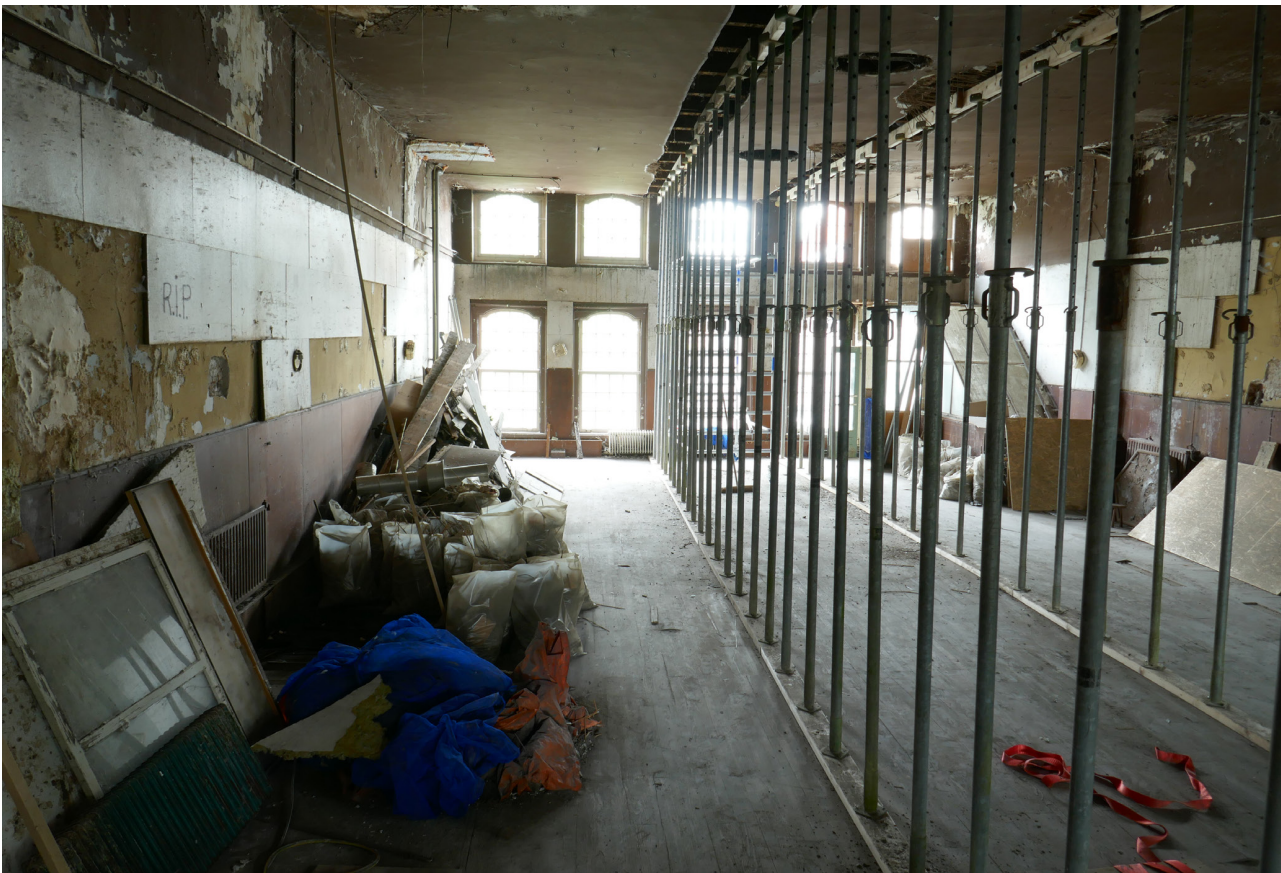
Afb. 4.85 Foto van ruimte 2.01, gezien vanaf het toneel, richting de voorgevel. De afwerkingen van de vloer, wanden en het plafond zijn goed zichtbaar. Let ook op de recente, uitgebreide steunconstructie van stempels.

Daarboven waren de wanden glad en geel bepleisterd, waarop later glaswolplaten in een halfsteensverband waren aangebracht (zie afb. 4.85).

Deze platen (die grotendeels ook alweer losgelaten hadden) waren duidelijk (sub-)recent aangebracht; waarschijnlijk ter isolatie.

De glaswolplaten liepen niet geheel tot aan het plafond toe door, en de bovenste strook van de zijwand waren in een bruine kleur afgewerkt, die ook gelijk over het plafond zelf doorliep (zichtbaar op afb. 4.85).

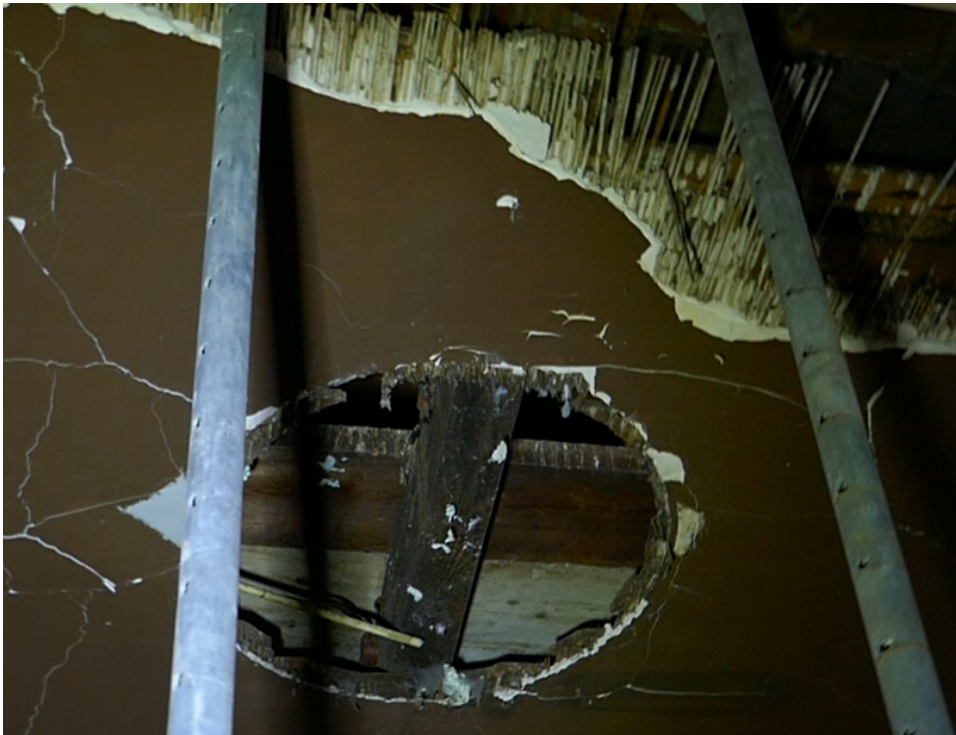
Het plafond was geheel glad afgewerkt, en vertoonde slechts drie ronde gaten (in de lengte van de ruimte; zie afb. 4.86 maar ook zichtbaar op 4.85).

Er waren ook enkele beschadigingen in het plafond aanwezig, waardoor zichtbaar werd dat het hier om een stuc-op-rietplafond handelde (zie 4.86).

Afb. 4.86 In het plafond van zaal 2.01 waren drie ronde openingen aanwezig, waar metalen roosters in leken te hebben gezeten (zie 4.87). Dit plafond werd in 1882 op een verhoogde positie aangebracht, en bevat dus geen oudere materie.

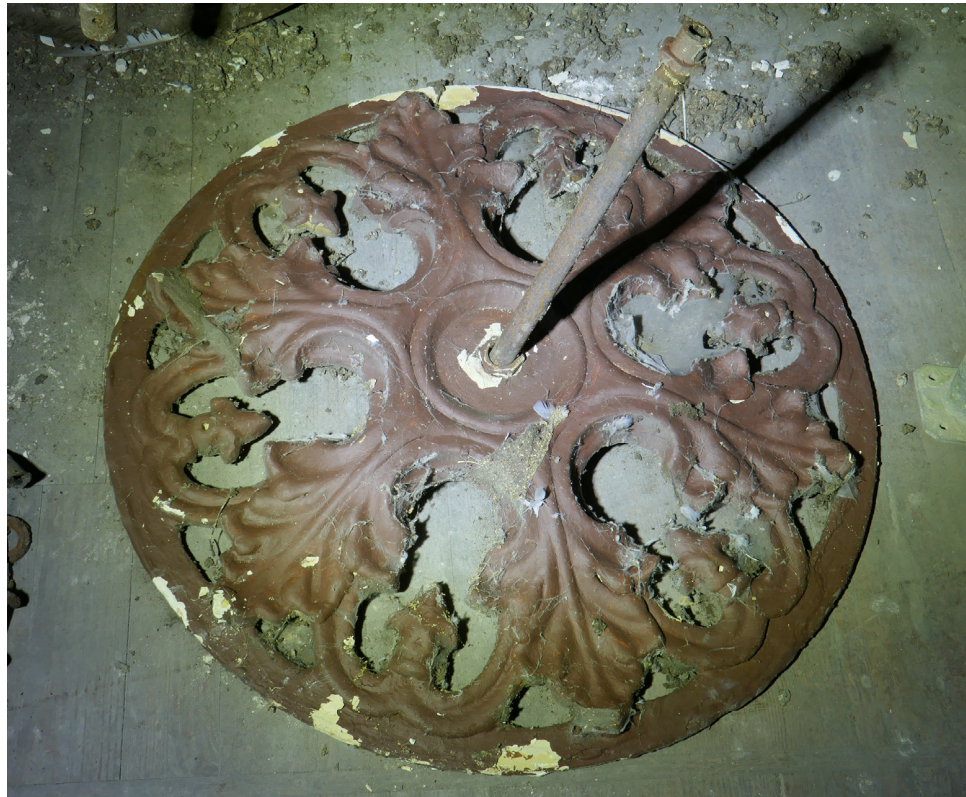
Afb. 4.87 Tegen de oostwand van 2.01 lagen drie metalen roosters, die rijk gedecoreerd waren. Centraal is een buis voor een gasverlichting aanwezig. De roosters stammen zeer waarschijnlijk uit 1882.

Het betrof hier grotendeels open elementen (zie afb. 4.87) die vermoedelijk deels als ventilatieroosters hadden dienstgedaan (hoewel de capaciteit hiervan ook wel weer wat weinig leek ten opzichte van de omvang van de zaal).

Tevens - en dit zal het hoofddoel zijn geweest - was centraal in elk van de elementen een deel van een gasbuis te zien, die los door het sierelement heen en weer kon schuiven (zie afb. 4.87: in zijn positie aan het plafond hoeft de buis dus niet aan de onderzijde te hebben uitgestoken).

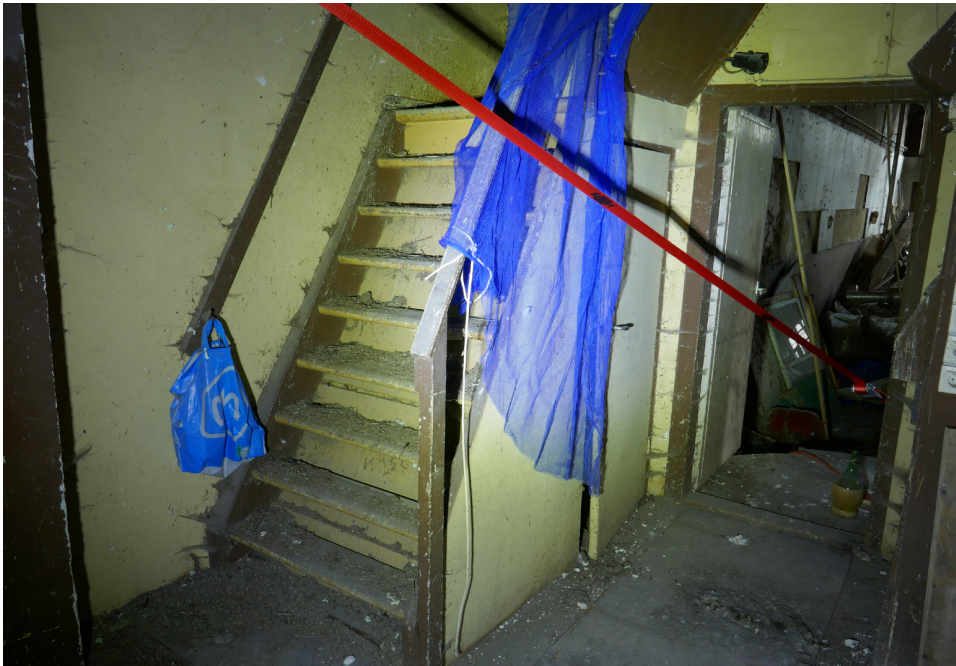
Afb. 4.90 Foto van de trap aan de westzijde van het toneel (genomen met de rug naar de achtergevel). De trap leek relatief recent te zijn ingebracht, ter vervanging van een ouder exemplaar. De diverse afwerkingen zijn goed zichtbaar.

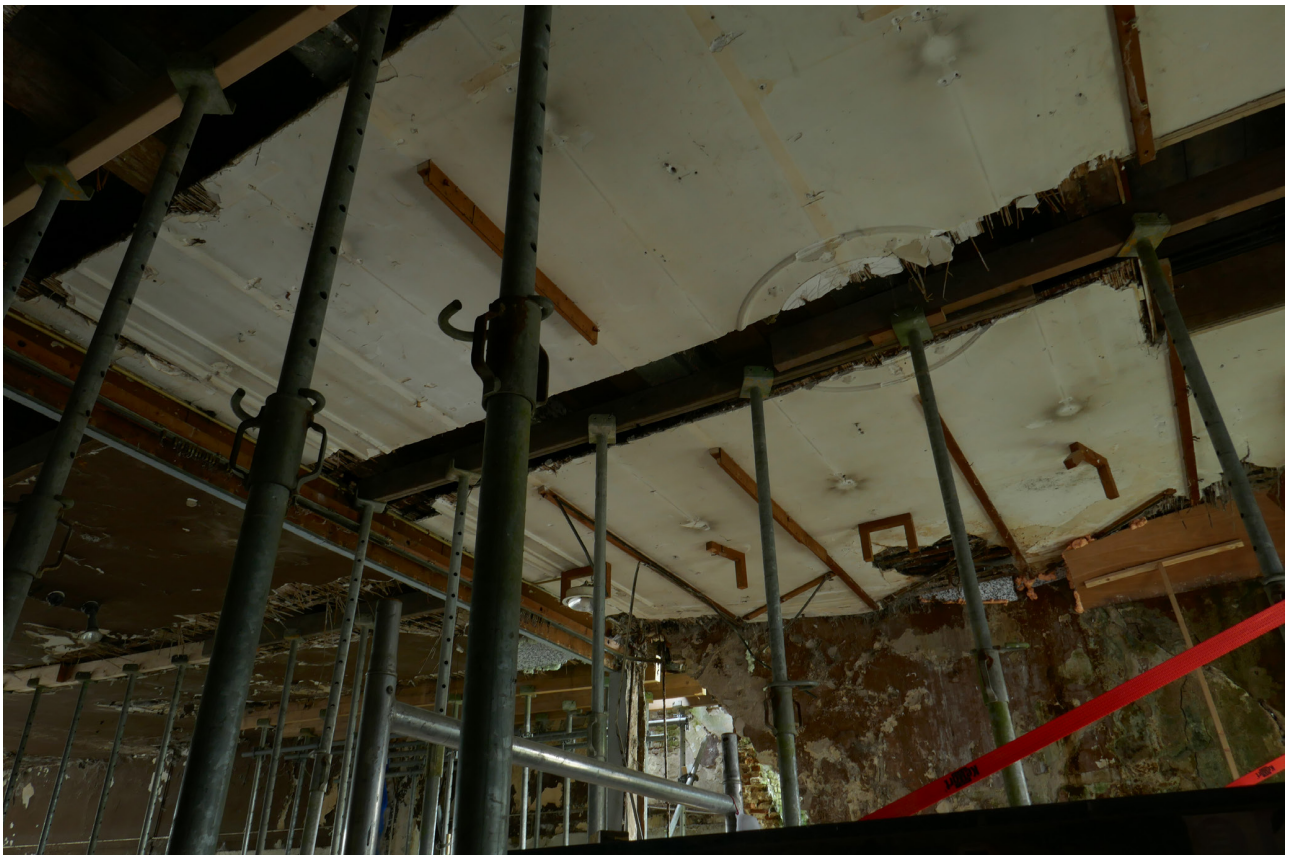
Het plafond van het toneel bevond zich iets lager dan dat van de zaal, en bestond uit een wit stuc-op-rietplafond waarop nog de restanten van een rondgaande perklijst te zien waren, alsook van een centraal geplaatst, rond medaillon (zie afb. 4.91). Dit medaillon bezat enkele sterren in zijn decoratie, doch was verder feitelijk voorbij zijn punt van identificatie beschadigd.

Afb. 4.91 Het plafond boven het toneel was voorzien van een gedecoreerd (doch beschadigd) stuc-op-rietplafond.

Ook tijdens de recente stuttingswerkzaamheden was nog een steunbalk door dit stucplafond heen geplaatst (zichtbaar op afb. 4.91).

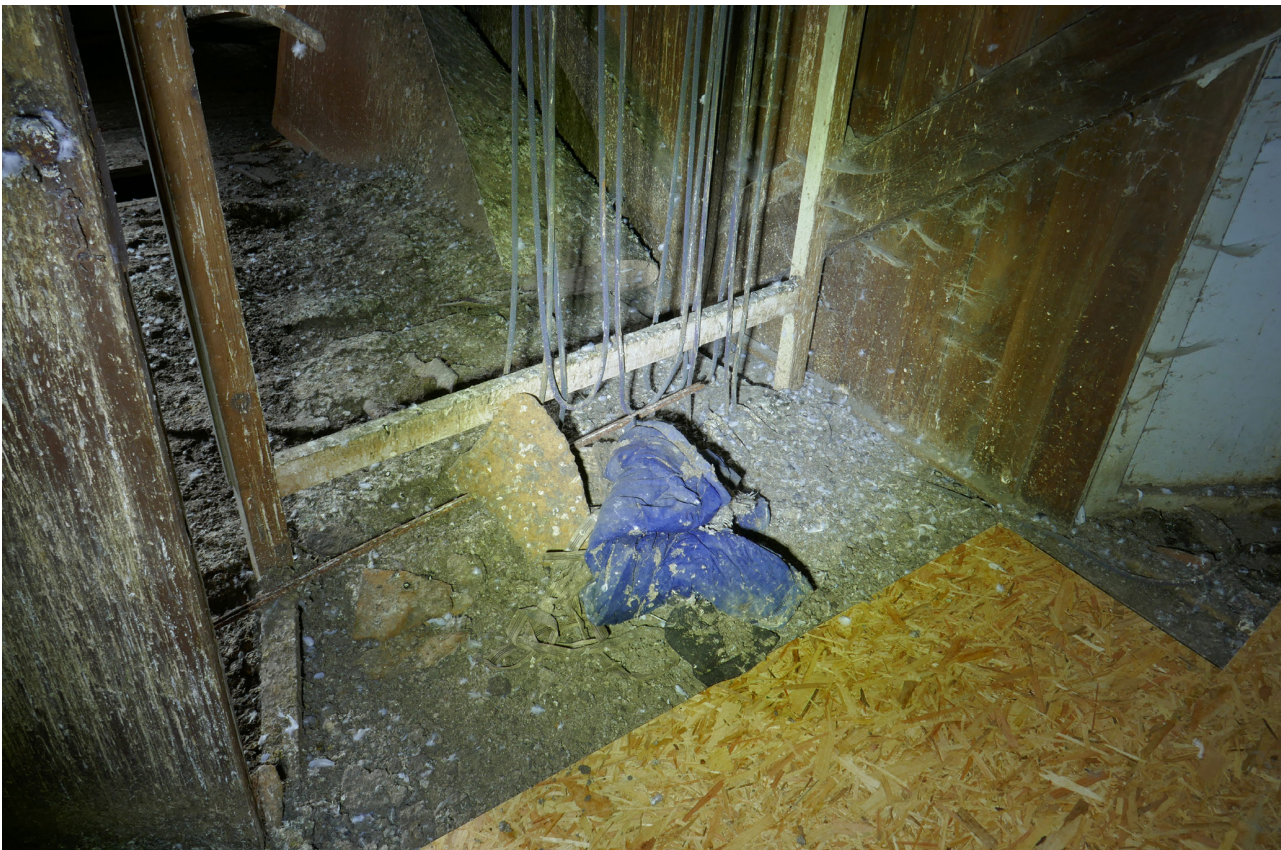
Hoe verder in het pand Grotekerksbuurt 16 naar boven werd gegaan, hoe meer de overlast van vochtschade, instortende delen en invliegende duiven toenam, hetgeen uiteindelijk in de zolderverdieping tot een apotheose kwam.

Afb. 4.92 Foto van zolder 3.01. De zolder was ten tijde van dit onderzoek sterk vervuild. Op de vloer was een pad van OSB-platen aangelegd (tijdens het voorgaande constructieve onderzoek), waar niet vanaf geweken kon worden.

Op de zolder 3.01 waren deze als drie gapende openingen aanwezig (tenmidden van meerdere gaten, beschadigingen en andere zwakke plekken in de vloer). Dit alles betekende dat de zolderverdieping slechts zeer beperkt onderzocht kon worden, of dat eventuele bouwhistorische materie slechts kon worden opgemerkt of fotografisch worden vastgelegd, maar niet van dichtbij kon worden bekeken, opgemeten, etc.

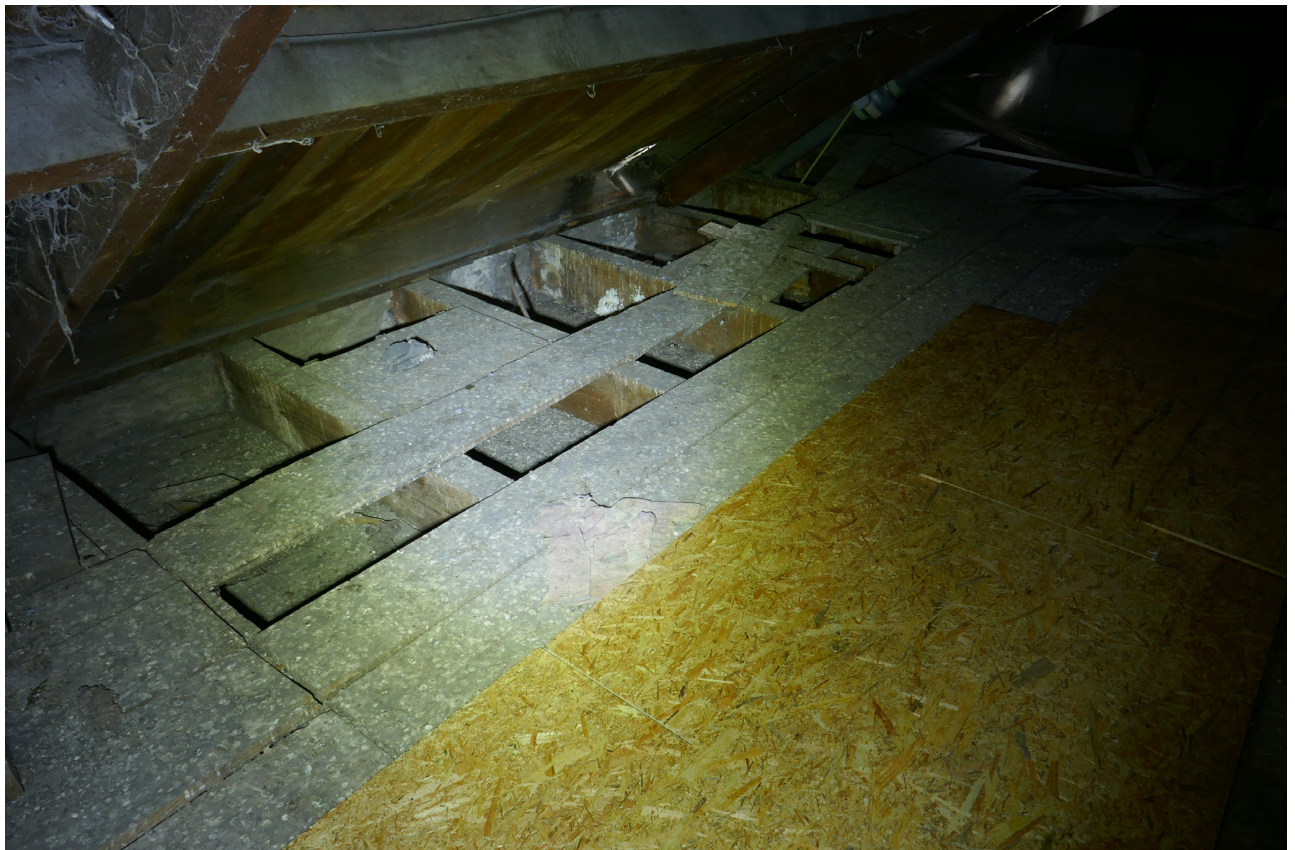
Ruimte 3.01 kende een vloer van houten planken, die direct op een onderliggende balklaag rustten (zie afb. 4.93). Hoewel deze constructiedelen zoals gezegd niet opgemeten konden worden, is uit de bouwgeschiedenis zelf (zie vorig hoofdstuk) al duidelijk dat deze niet van vóór 1882 kunnen dateren.

Afb. 4.93 Foto van de westelijke dakvoet in 3.01.

Hier was de vloerconstructie duidelijk zichtbaar. Deze stamde vermoedelijk nog geheel uit 1882.

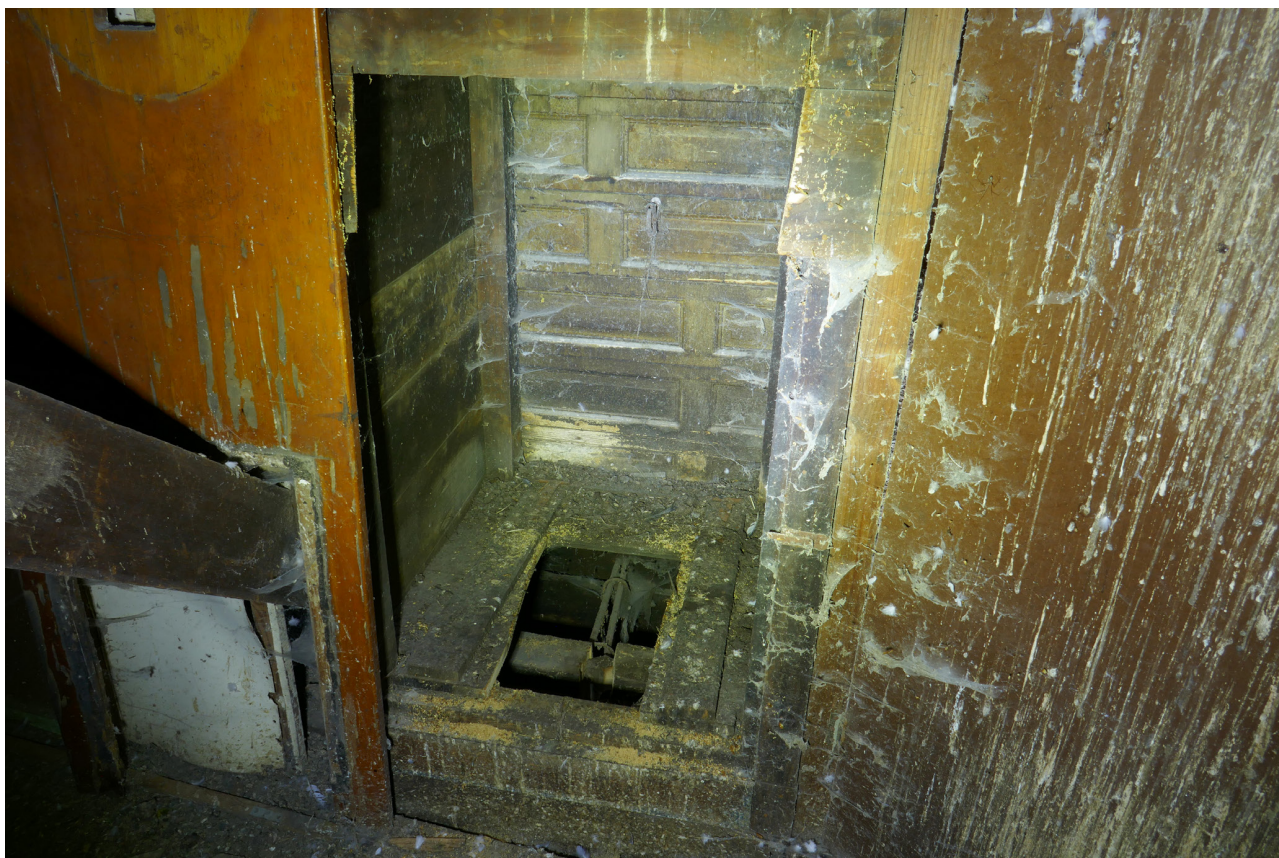
Afb. 4.96 Foto van de tweede ventilatiekoker (zie 4.94), die nog overeind stond. Onderaan keek men direct ruimte 2.01 in. De wanden waren deels van hergebruikte raamluiken gemaakt.

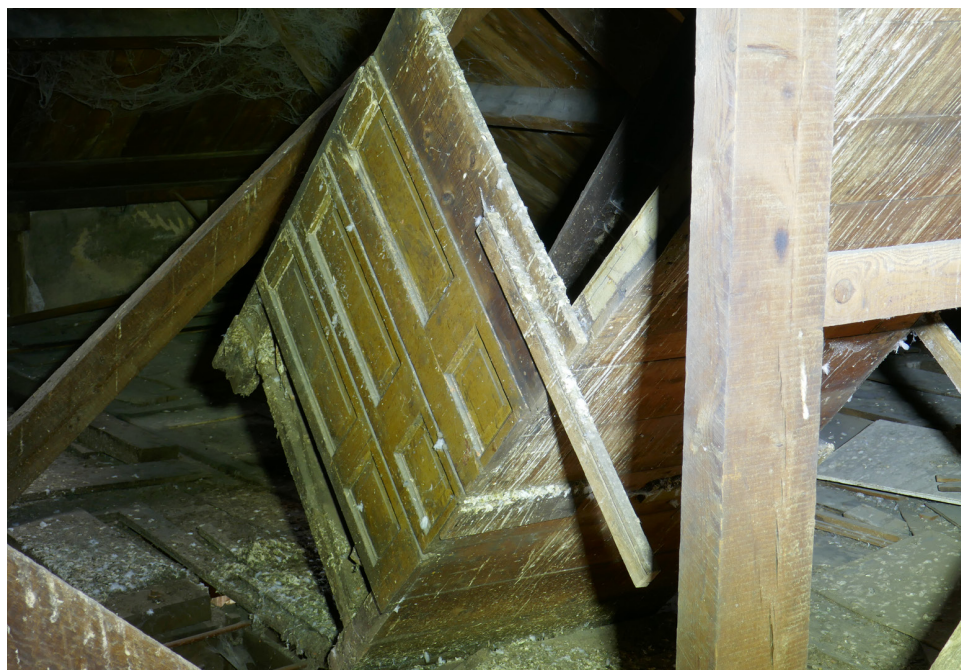
Beide kokers waren goed mogelijk nog exemplaren die in 1882 waren ingebouwd, waarmee het hiervoor gebruikte materiaal gelijk interessant wordt. Bij beide kokers was namelijk duidelijk te zien dat deze uit hergebruikt materiaal waren samengesteld, waarbij met name enkele gepanelleerde delen opvielen, die zeer waarschijnlijk oude vensterluiken betroffen (zie afb. 4.96 en 4.97). Indien deze luiken inderdaad in 1882 werden hergebruikt zou het goed mogelijk om de originele, achttiende-eeuwse exemplaren kunnen gaan. Hierover was (uiteraard) binnen de huidige omstandigheden geen uitsluitsel te geven.

Afb. 4.97 Ook bij de eerste koker (zie ook 4.94) waren oude vensterluiken hergebruikt. Hun herkomst en datering was niet exact vast te stellen.

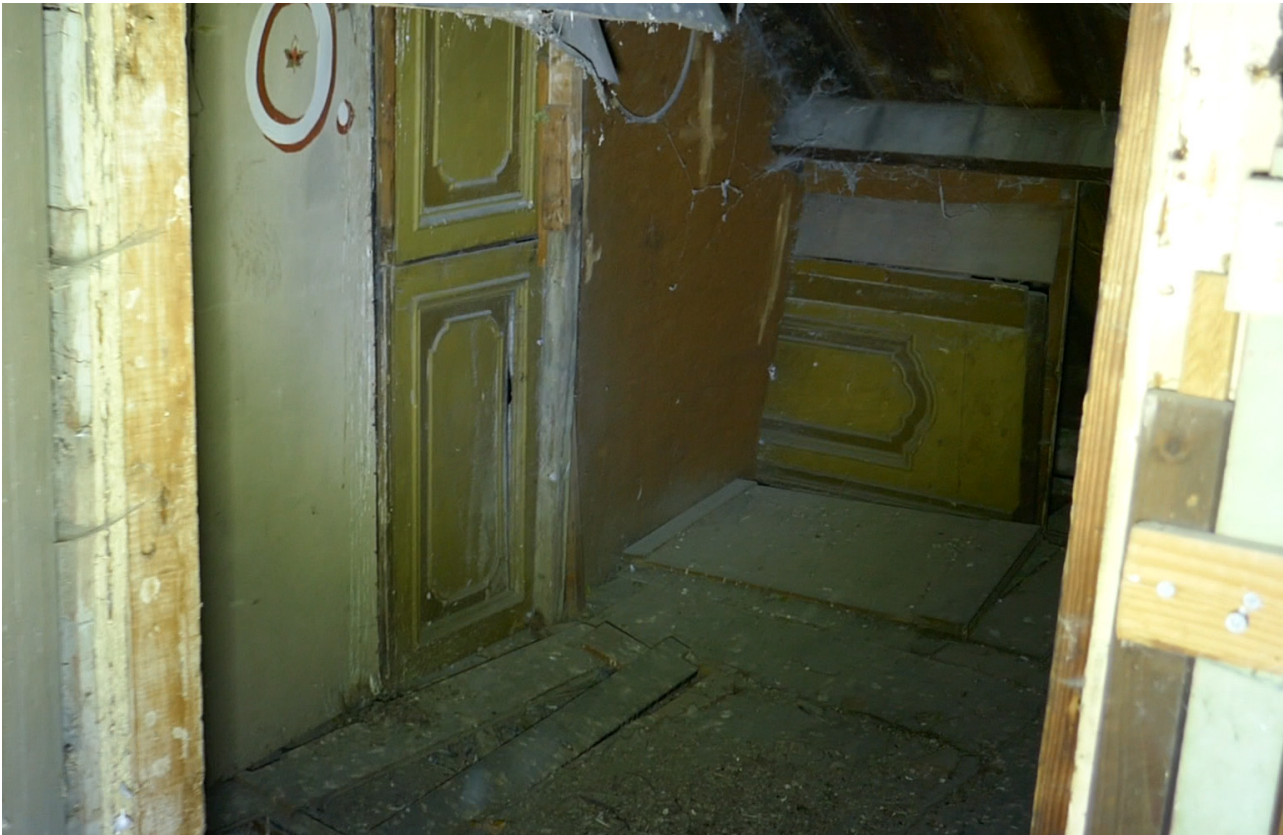
Afb. 4.98 Foto van 3.01, gezien richting de achtergevel (vooraan is het 3e spant vanaf de voorgevel te zien). Hier waren (vrij provisorisch) enkele ruimtes ingebouwd, met gebruik van diverse materialen. Vooraan was een kamerscherm aanwezig, waarvan de bekleding op enkele Chinese kranten was aangebracht. Inzet: close-up van één van de Chinese kranten.

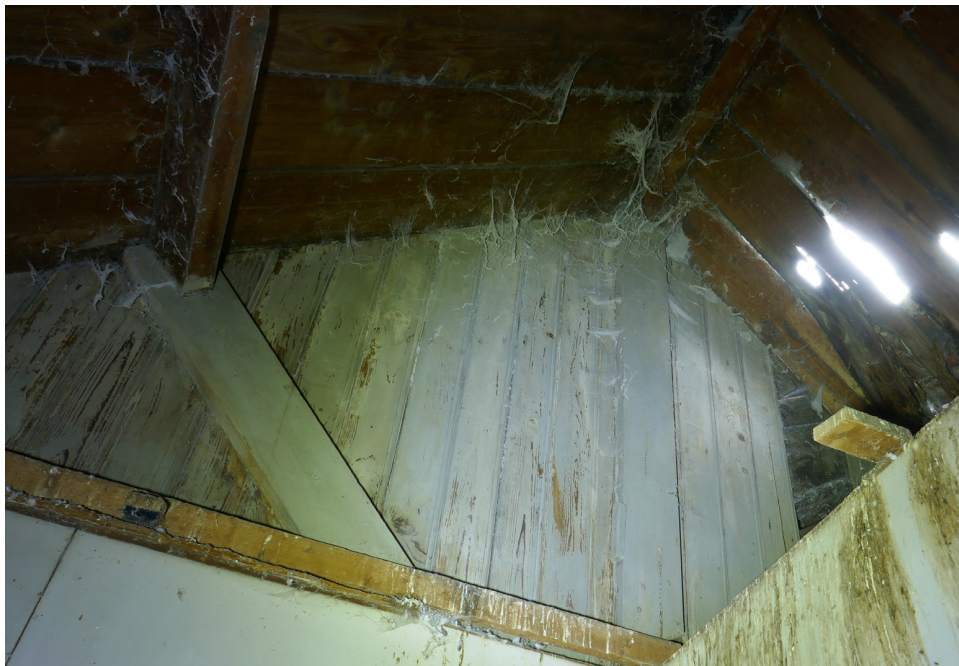
Afb. 4.100 Foto van het zuidelijke hok in 3.01 links is nog net de zijkant van de bewaard gebleven ventilatiekoek (zie 4.96) te zien. Achteraan is een dakkapel te zien. Ook wordt de toestand van de zolder hier glashelder.

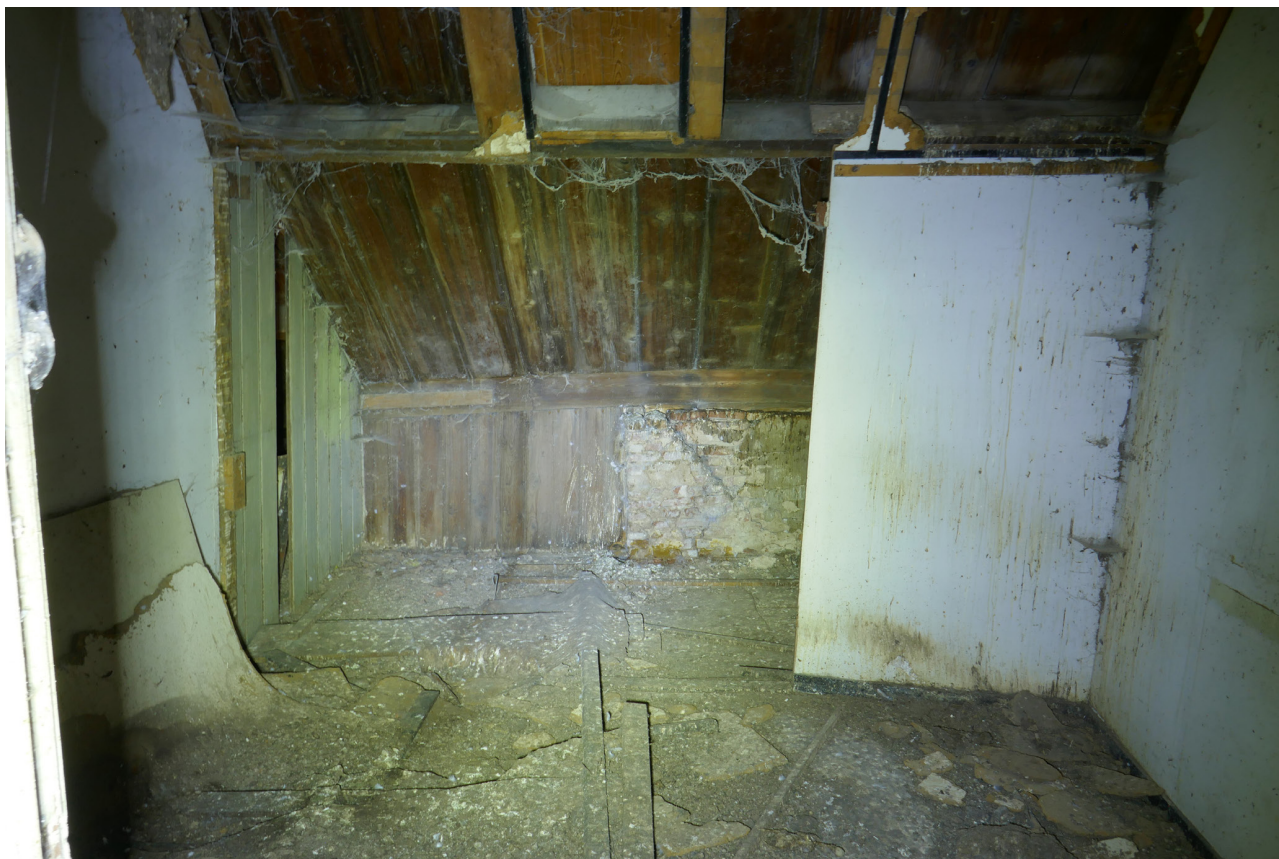
Afb. 4.101 Foto van het noordelijke spant in het achterdeel van de zolderverdieping. Hier tegen de zuidzijde van de wand tussen 3.04 en 3.01 (dus aan de zijde van de eerste). De spanten in het achterdeel weken qua grootte af van die in 3.01, doch bezaten eenzelfde vorm en materiaal.

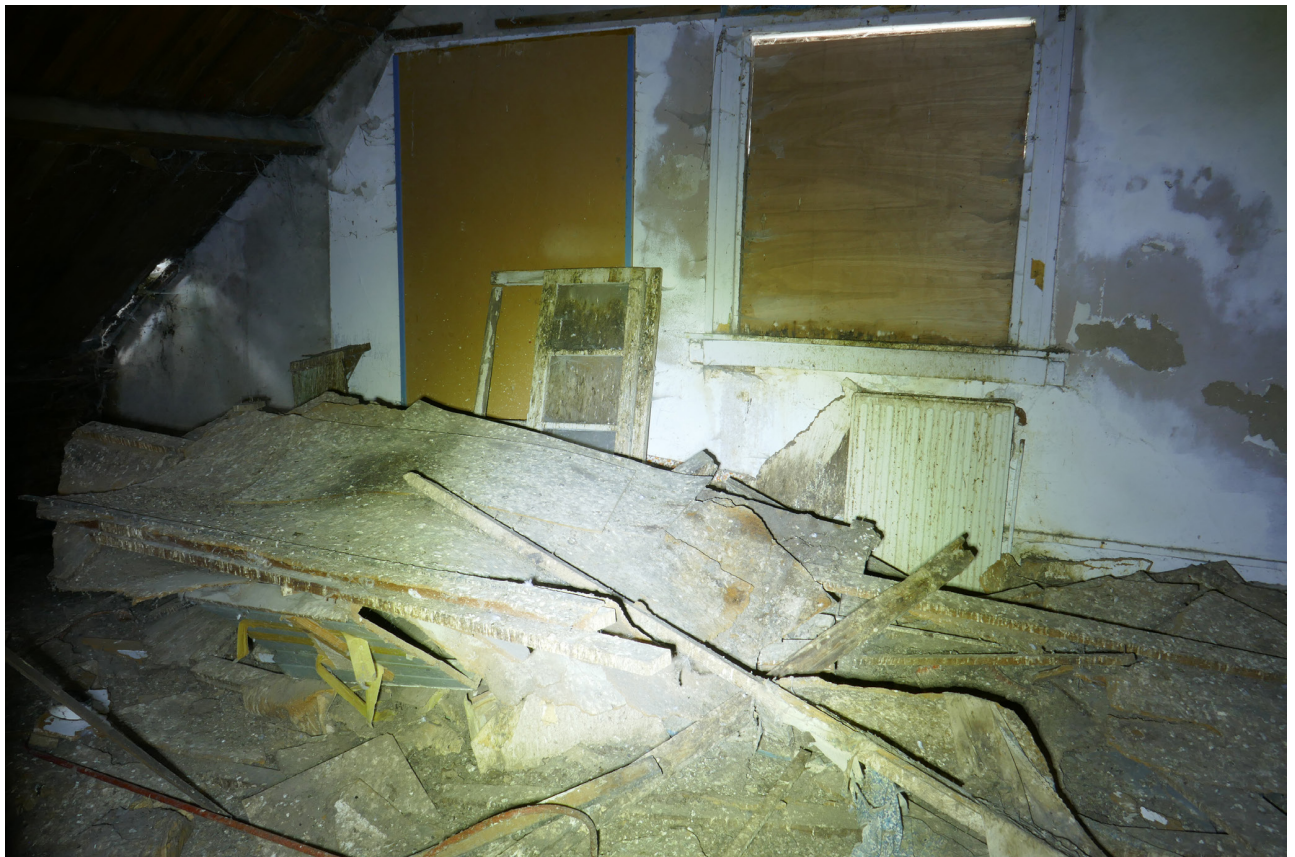
Afb. 4.102 Foto van ruimte 3.04, aan de oostzijde van de kap. De diverse materialen zijn zichtbaar, doch konden niet verder worden bestudeerd.

Ruimte 3.04 bevond zich aan de oostzijde van de kap. Afbeelding 4.102 toont een blik in die ruimte die zoals gezegd slechts van afstand bekeken kon worden. Eenzelfde situatie bestond bij ruimte 3.03, die de achterste ruimte op de zolderverdieping betrof.
