# RAPPORT INSPECTIE

## Bodembeschermende voorzieningen

nummer : R21182EMU-02  
SIKB-registratie : 86482  
datum : 1 juli 2021  
bijlage(n) : verklaring vloeistofdichtheid  
tabel bedrijfsinterne controle

| GEGEVENS VOORZIENING | Wasstraat |

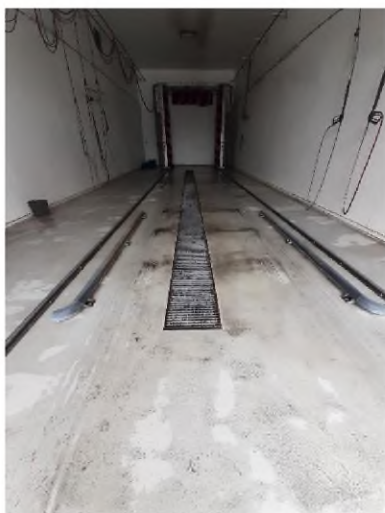
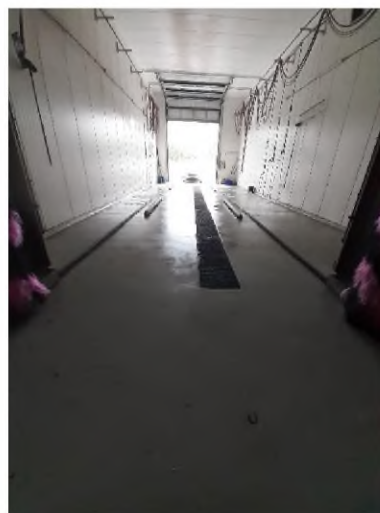
1

| Indicatie tekening | Aspecten | Beoordeling<br>(+/-/n.v.t.) <sup>a)</sup> | N= niet kritiek<br>K= kritiek gebied | Hoeveelheid/<br>aantal (m <sup>1</sup> /st.) <sup>b)</sup> | Beschrijving<br>bevindingen | Herstelmaatregel<br>(nr.) <sup>c)</sup> | Nr. foto |
|---|---|---|---|---|---|---|---|
| | <b>Beschrijving voorziening</b> | | | | Op de voorziening worden voertuigen gewassen. | | 1, 2 |
| | <b>Laag of lagen welke de vloeistofdichtheid moet(en) borgen</b> | | | | De voorziening bestaat uit beton met daarop een epoxy coating. | | |

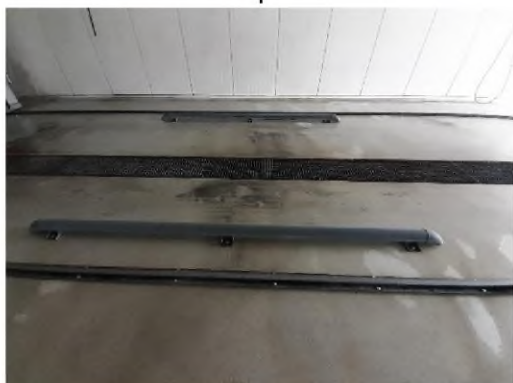
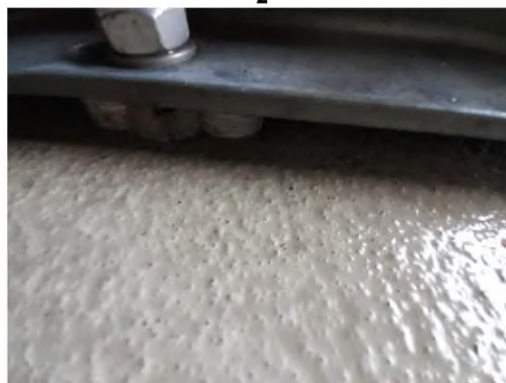
3

| Indicatie tekening | Aspecten | Beoordeling<br>(+/-/n.v.t.) <sup>a)</sup> | N= niet kritiek<br>K= kritiek gebied | Hoeveelheid/<br>aantal (m <sup>1</sup> /st.) <sup>b)</sup> | Beschrijving<br>bevindingen | Herstelmaatregel<br>(nr.) <sup>c)</sup> | Nr. foto |
|---|---|---|---|---|---|---|---|
| | • Rails | + | | | Er zijn chemische ankers toegepast. | | 3, 4 |

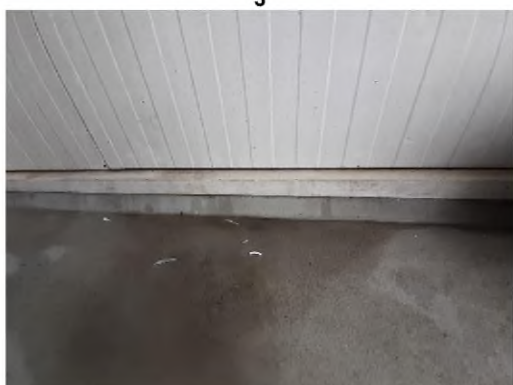
| Indicatie tekening | Aspecten | Beoordeling<br>(+/-/n.v.t.) <sup>a)</sup> | N= niet kritiek<br>K= kritiek gebied | Hoeveelheid/<br>aantal (m <sup>1</sup> /st.) <sup>b)</sup> | Beschrijving<br>bevindingen | Herstelmaatregel<br>(nr.) <sup>c)</sup> | Nr. foto |
|---|---|---|---|---|---|---|---|
| | • Wand /plint | + | | | De coating is aan de onderzijde doorgezet op de wanden. | | 5 |
