# Veranderingsvergunning Rolls Royce Solutions Benelux BV.

Versie 1.5

Projectnummer: 224517  
Locatie: Dordrecht

23 oktober 2023

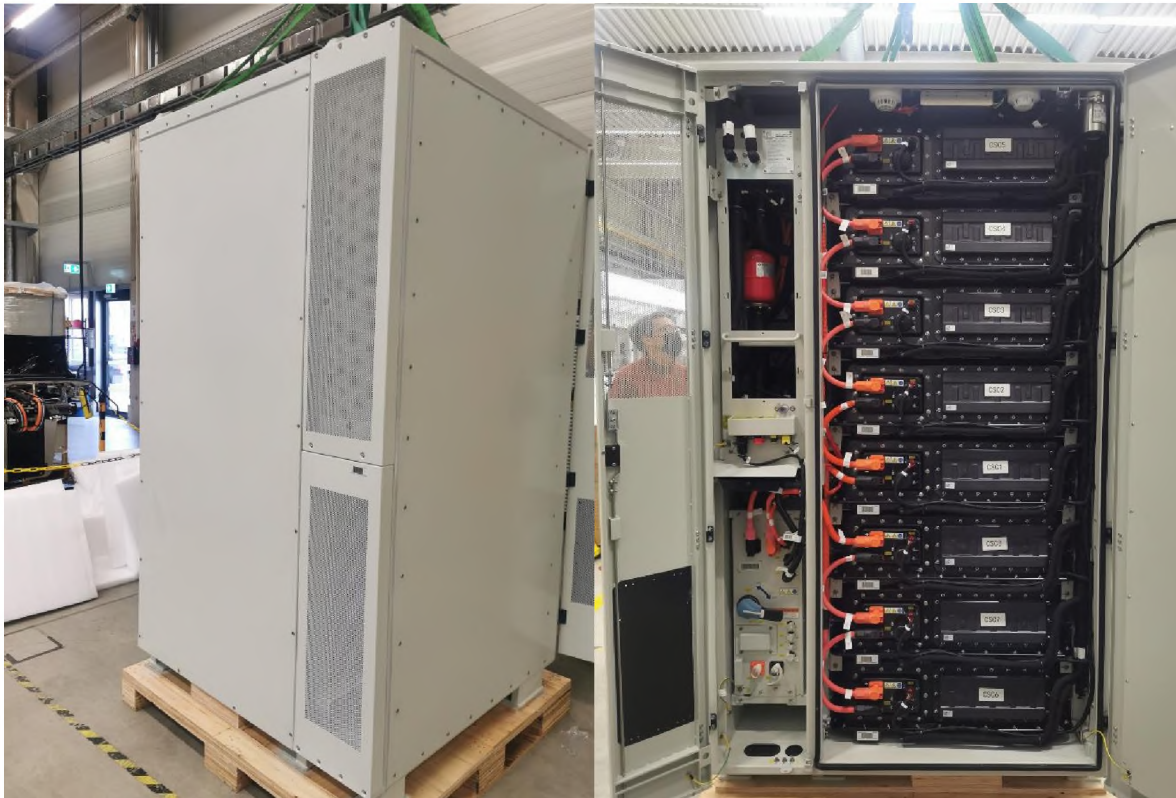
figuur 1: foto's unit

De units die nu naar verwachting geplaatst worden hebben een omvang van circa 1,3 x 1,3 x 2,2 m (l x b x h). Binnen in deze units kunnen acht batterijmodules in serie geplaatst worden. Elke module heeft een capaciteit van 46,6 kWh. Per unit bedraagt de capaciteit 372,9 kWh. Het brutogewicht van een unit bedraagt 3.500 kg. Het netto gewicht aan batterijmodules bedraagt 2.276 kg. In figuur 1 zijn twee detailfoto's van de unit opgenomen. Echter is niet uitgesloten dat de units een andere vorm en/of in een andere uitvoering worden gerealiseerd.

Op de linkerfoto is de kast te zien zoals deze aan de buitenzijde is vormgegeven. In de rechterfoto is inzicht gegeven aan de interne opstelling. Hierbij zijn aan de rechterzijde de batterijmodules zichtbaar. De zijde vormt een compartiment dat is opgebouwd uit panelen die een brandwerendheid bezitten van 60 minuten. Tevens is aan de bovenzijde van dit compartiment de rook- en hittemelder zichtbaar. Bij activering van deze melders, wordt geautomatiseerd blusschuim (aerosol blustoestel met UL certificering) het compartiment ingeblazen. De linkerzijde van de unit is ingericht voor het klimaatbeheerssysteem en de aansturing van het systeem.

Concreet bestaat de EOS in de basis uit de volgende onderdelen:

- (vier) behuizingen met energiedragers;
- transformator en Omvormer (eventueel samen in één behuizing);
- BMS(en);
- EMS.
