## Notitie

**Contactpersoon** [REDACTED] en [REDACTED]  
**Datum** 20 februari 2025  
**Kenmerk** N002-1298090CMG-V01-sss-NL

## Addendum bij Eindonderzoek bodem AkzoNobel Groot-Ammers

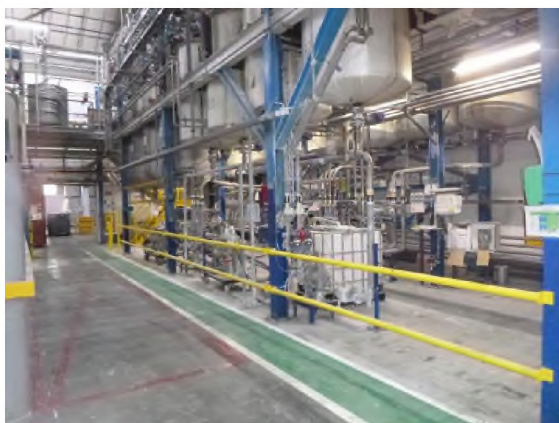
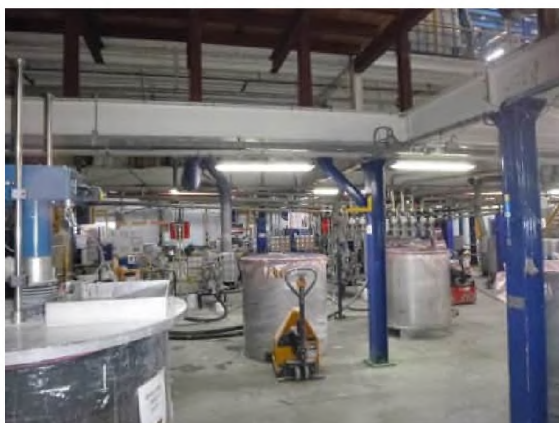
Overzicht processen gebouw 39.

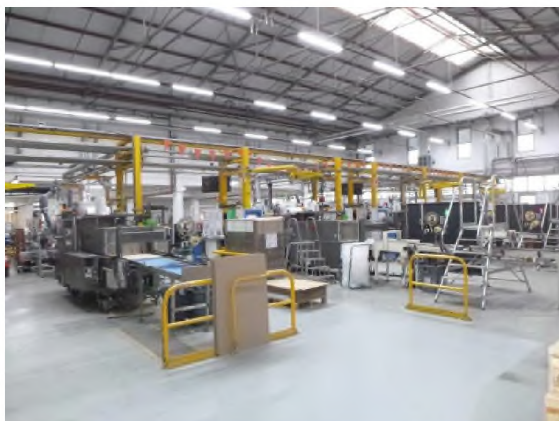
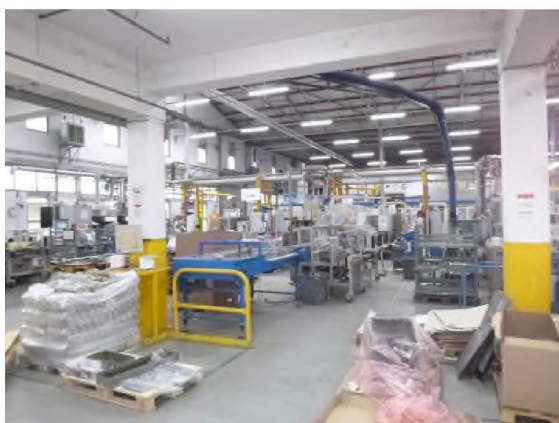
Overzicht vullijnen.

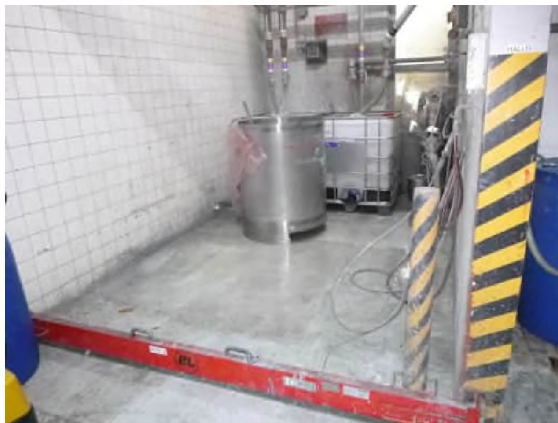
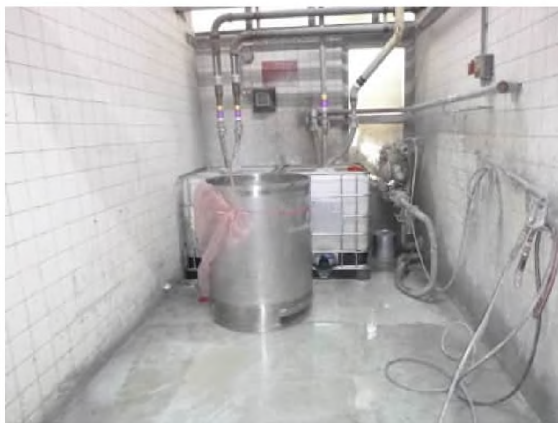
Overzicht IBC's Natronloog.

Tijdens de controle zijn geen gebreken of onvolkomenheden geconstateerd.

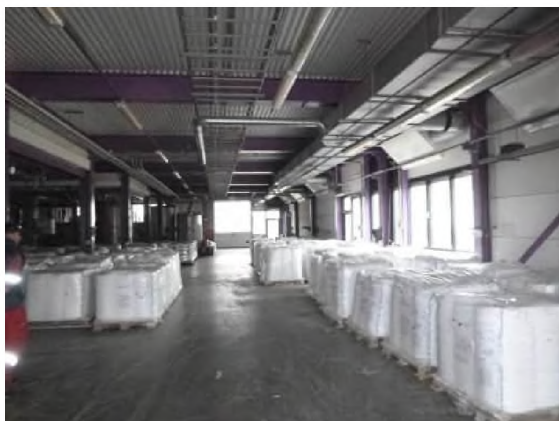
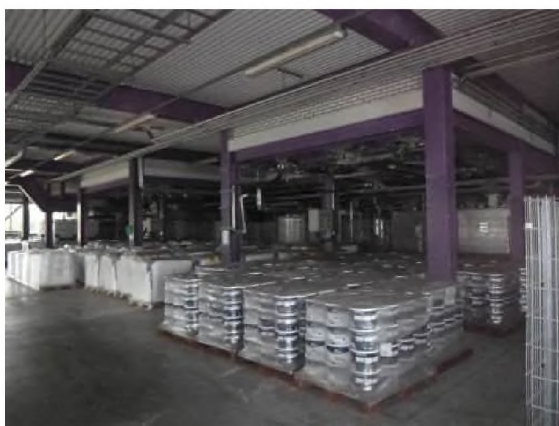
Overzicht excess stock

Tijdens de controle zijn geen gebreken of onvolkomenheden geconstateerd.

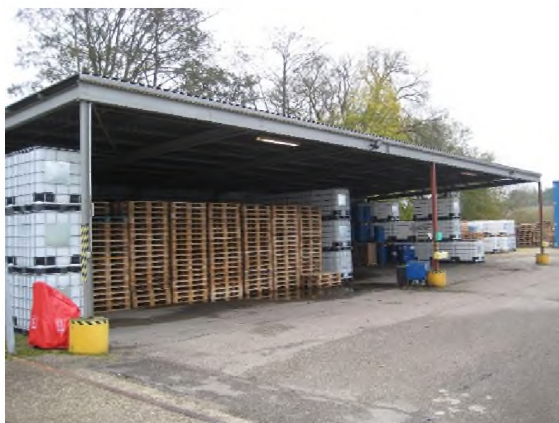
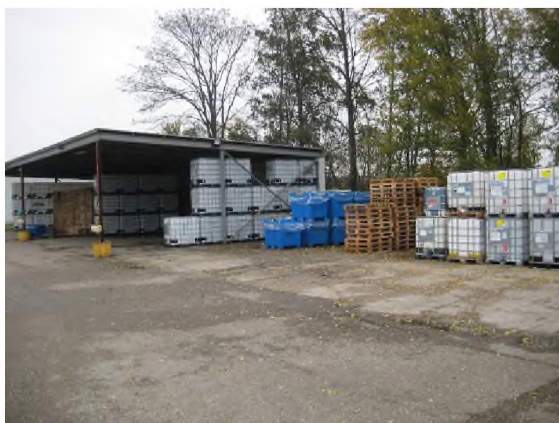
Overzicht opslag gevaarlijke stoffen.

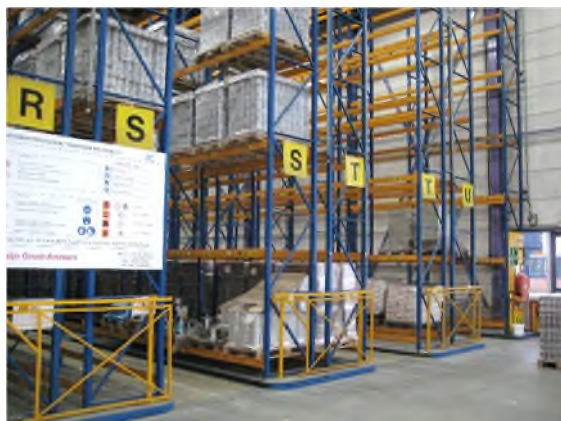
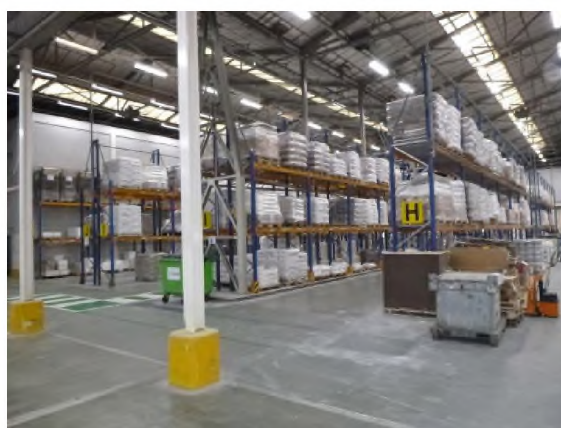
Overzicht DC hoogbouw magazijn  
(opslag gereed product).

Overzicht DC hoogbouw magazijn  
(opslag grondstoffen).

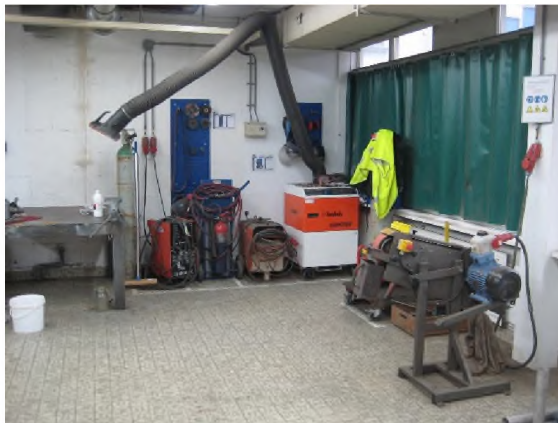
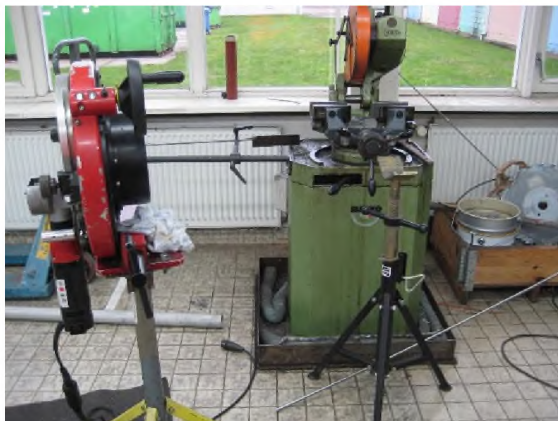
Overzicht werkplaats TD

Overzicht werkplaats TD met lekbak ter plaatse van machine.

Tijdens de controle zijn geen gebreken of onvolkomenheden geconstateerd.
