**villa jorissen**

Monumenten commissie  
Bouwkundig onderzoek  
11 december 2024

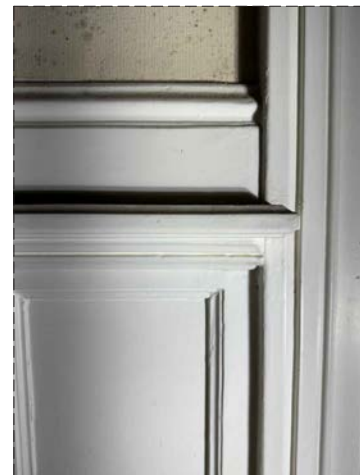
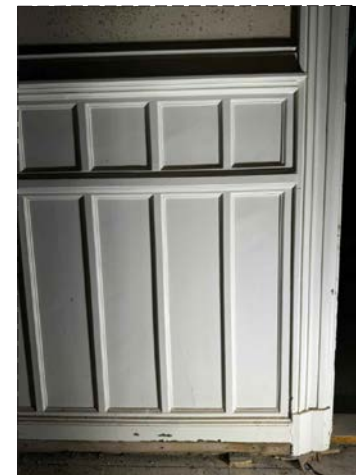
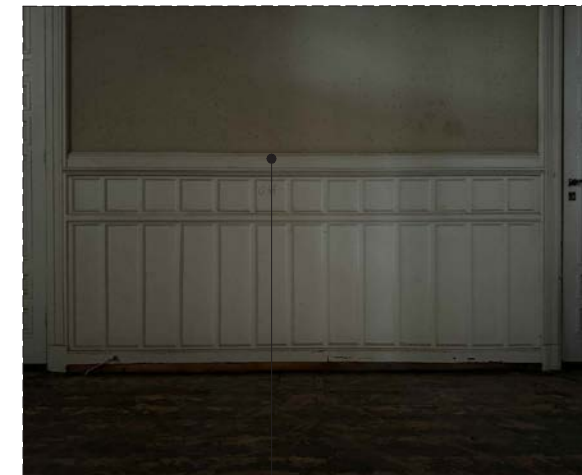
bovenop dekstuk additionele MDF  
plint geplaatst, niet monumentaal,  
te verwijderen

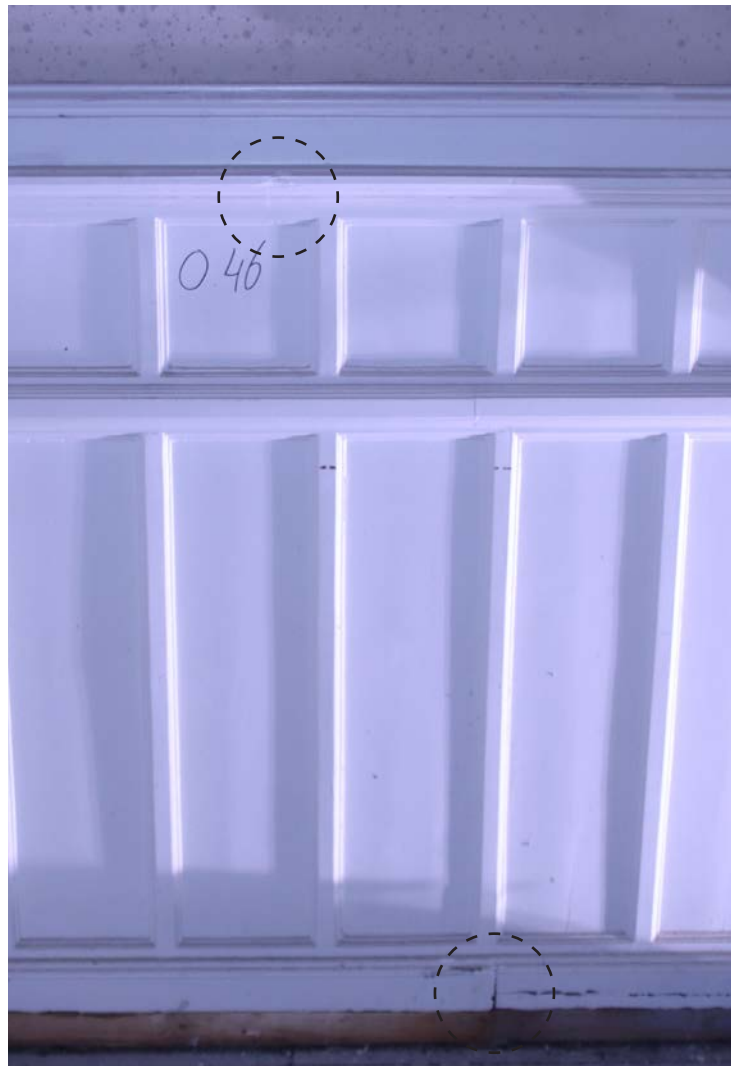
B\*

naad in lambrisering

naad in plint

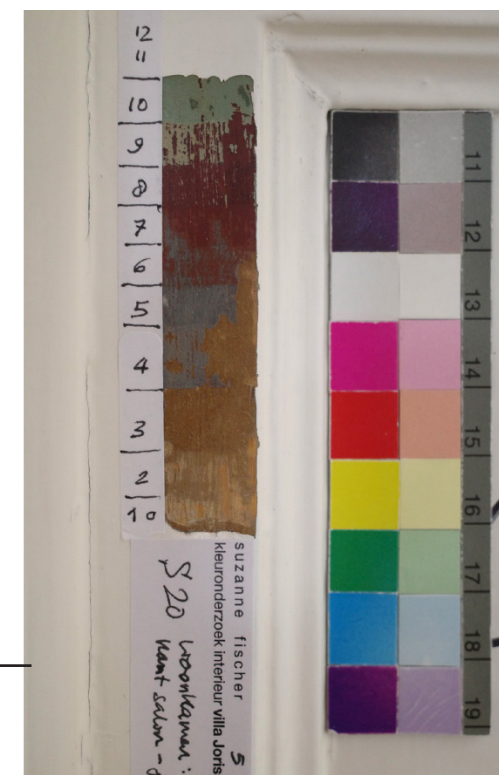
Meerdere verflagen zichtbaar, van een vroeg stadium

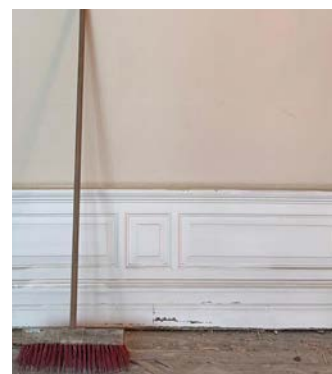
lambrisering type A  
waardestelling: positief monumentaal

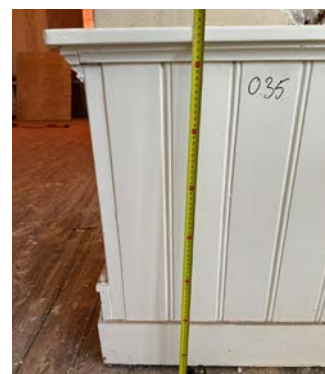
lambrisering type C  
waardestelling: positief monumentaal

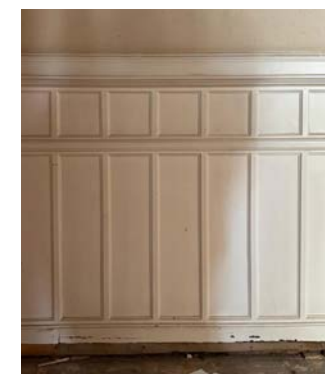
lambrisering type B  
waardestelling: positief monumentaal  
(toevoeging aan bovenzijde niet  
monumentaal)
